بيانات العميل والسيارة			
Audi A5 2018 2nd Category			موديل السيارة
146590	قراءة العداد	رمادي	اللون
لا يوجد	حظر البيع	لا يوجد	توكيلات
النزهة	المرور	2025-09-09	تاريخ انتهاء الرخصة

ملخص حالة السيارة			
● بحالة ممتازة	حالة الميكانيكا	● فبريكة (يوجد ملاحظات)	حالة البودي الخارجي
● بحالة ممتازة	حالة العفشة	● فبريكة بالكامل	حالة البودي الداخلي
● بحالة جيدة جدا	حالة الكهرباء	● لا يوجد ملاحظات	حالة الشاسية
● بحالة ممتازة	حالة التكييف	● بحالة جيدة	حالة الجنوط والكاوتش
● بحالة جيدة جدا	حالة الصالون	● بحالة ممتازة	حالة الزجاج والكشافات

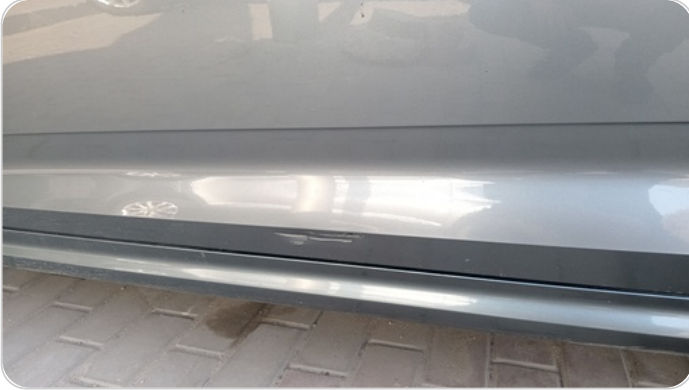
الباب الأمامي شمال : فبريكة (خرايش - خبطات)

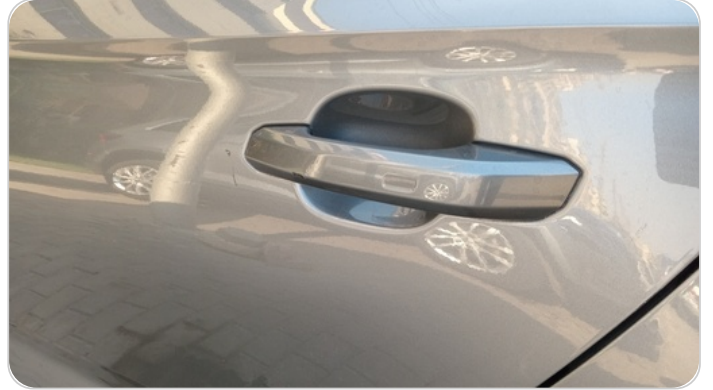
الباب الخلفي شمال : فبريكة (خرايش)

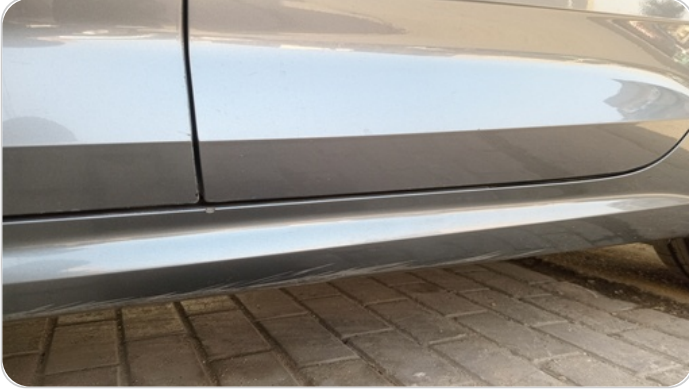
العتب السفلي شمال : فبريكة (خرايش)

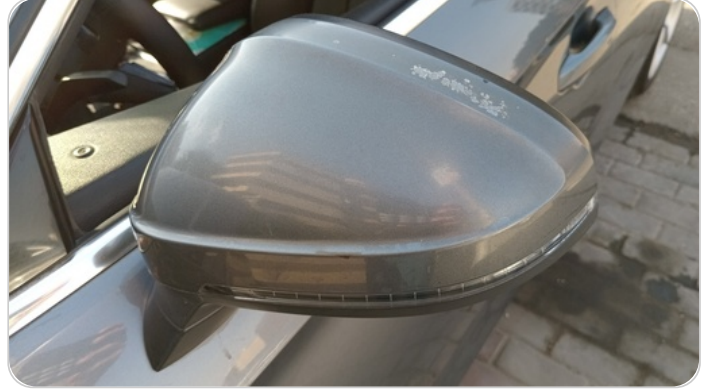
مرآة الباب الأمامي شمال : فبريكة (خرايش)

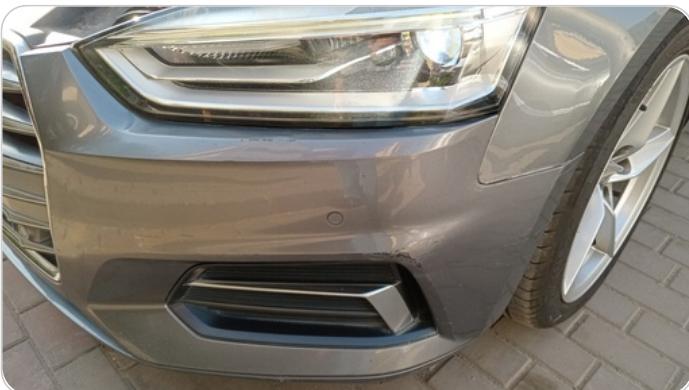
الاكصدام الأمامي : فبريكة (خرايش)

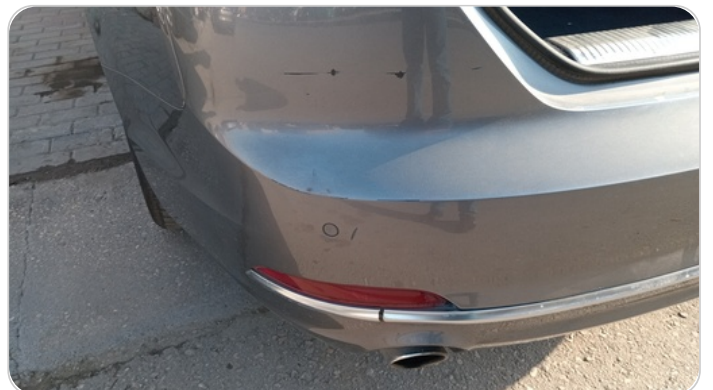
الاكصدام الخلفي : فبريكة (خرايش)

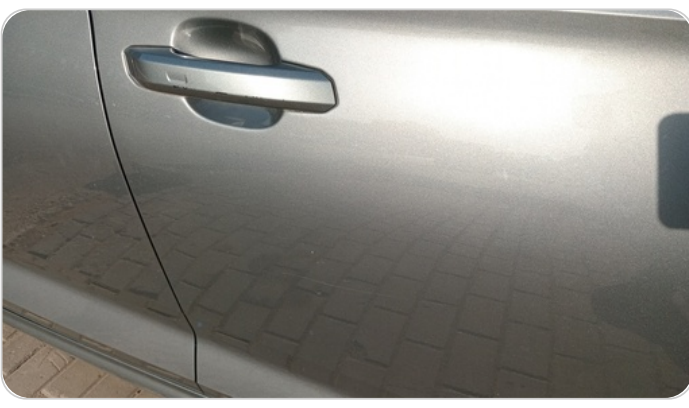
الباب الأمامي يمين : فبريكة (خرابيش)

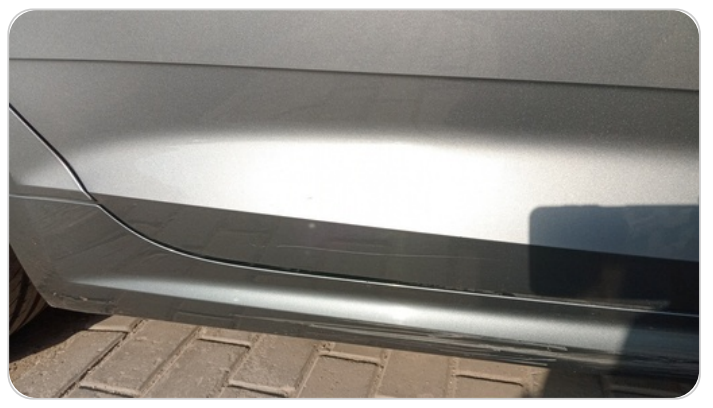
الباب الخلفي يمين : فبريكة (خرابيش)

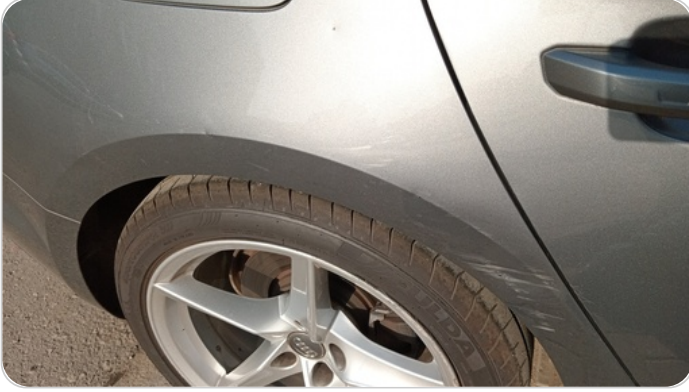
الرفرف الخلفي يمين : فبريكة (خرابيش)

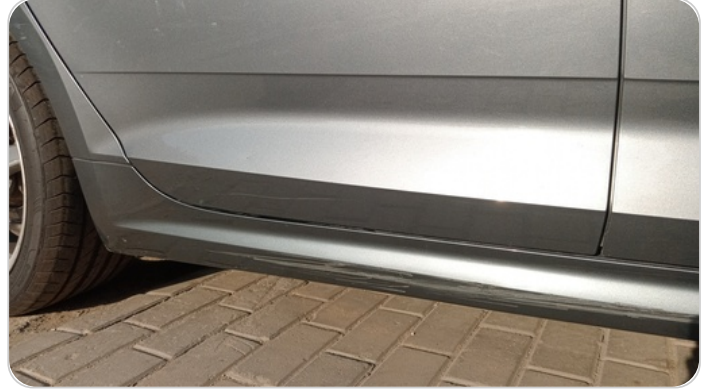
العتب السفلي يمين : فبريكة (خرابيش)

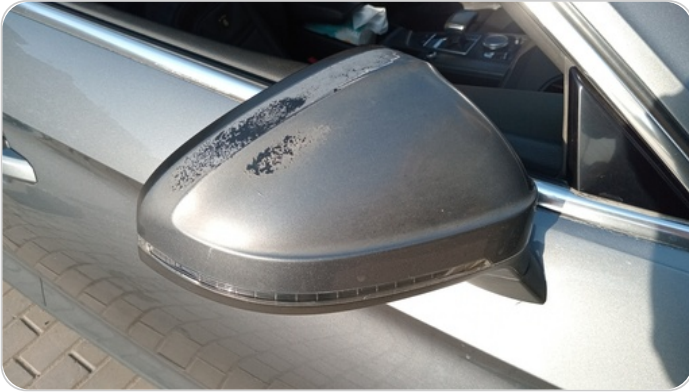
مراية الباب الأمامي يمين : فبريكة (خرابيش)

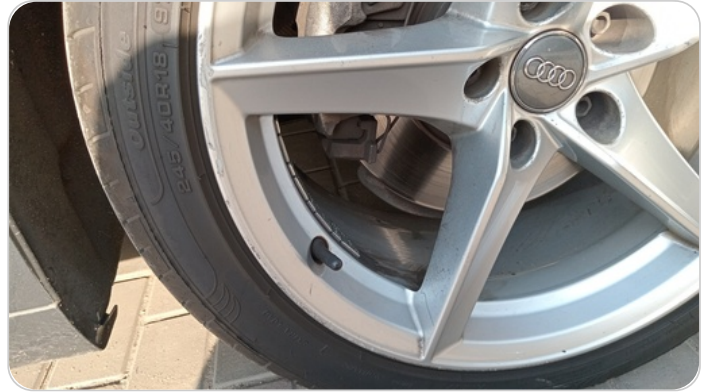
حالة الجنوط الأمامي : تجريحات بسيطة

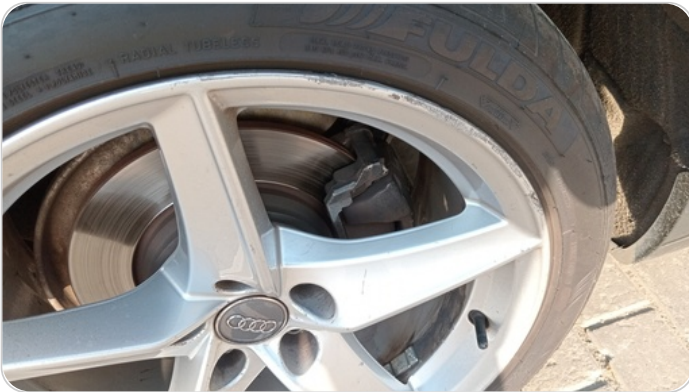
حالة الجنوط الخلفي : تجريحات بسيطه

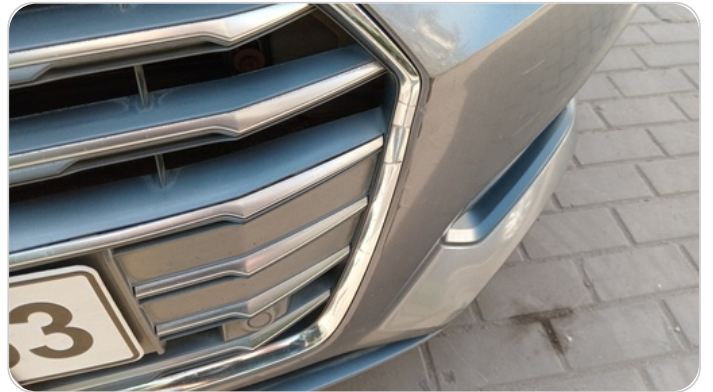
شبكة أمامية : شرخ / كسر

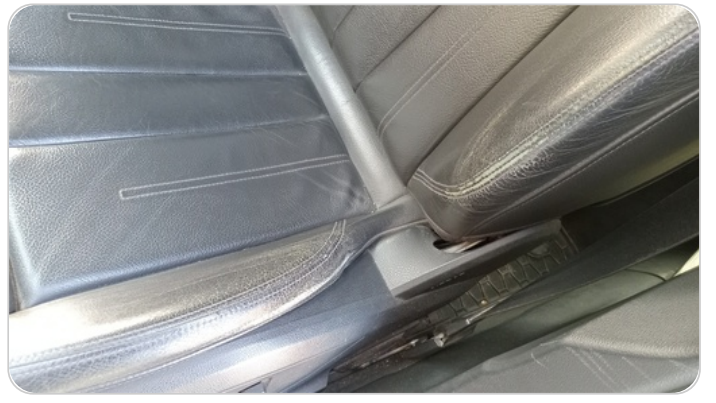
فرش كرسي أمامي شمال : قطع / كسر / شرخ / تلف

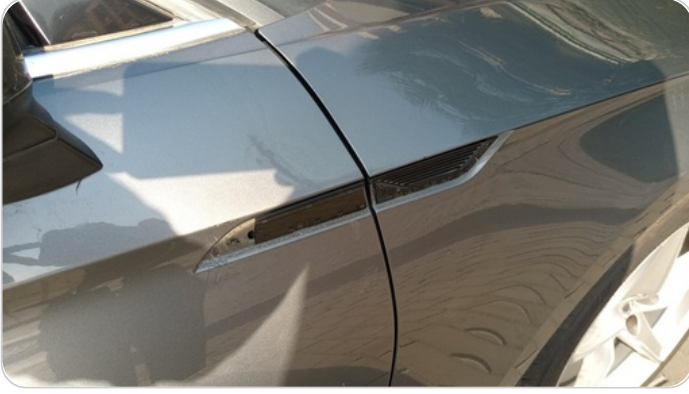
حلية الرفرف والباب الامامي يمين : فقد

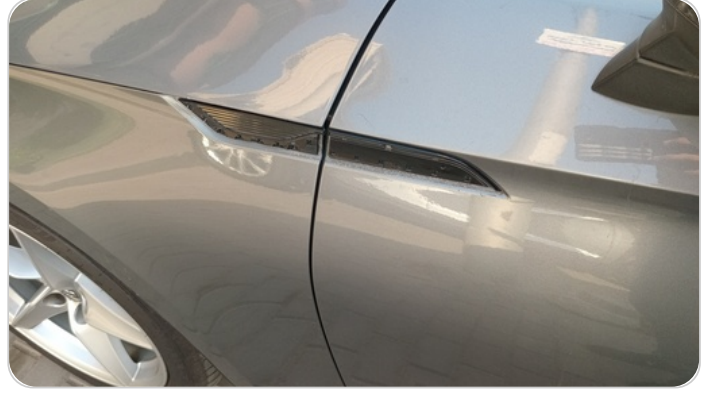
حلية الرفرف والباب الامامي شمال : فقد
