بيانات العميل والسيارة			
Ford Kuga 2018 3rd Category			موديل السيارة
131278	قراءة العداد	أسود	اللون
لا يوجد	حظر البيع	لا يوجد	توكيلات
الشيخ زايد	المرور	2026-03-24	تاريخ انتهاء الرخصة

ملخص حالة السيارة			
● بحالة ممتازة	حالة الميكانيكا	● فبريكة (يوجد ملاحظات)	حالة البودي الخارجي
● بحالة ممتازة	حالة العفشة	● فبريكة بالكامل	حالة البودي الداخلي
● بحالة ممتازة	حالة الكهرباء	● لا يوجد ملاحظات	حالة الشاسية
● بحالة ممتازة	حالة التكييف	● بحاله مقبولة	حالة الجنوط والكاوتش
● بحالة جيدة جدا	حالة الصالون	● بحالة جيدة جدا	حالة الزجاج والكشافات

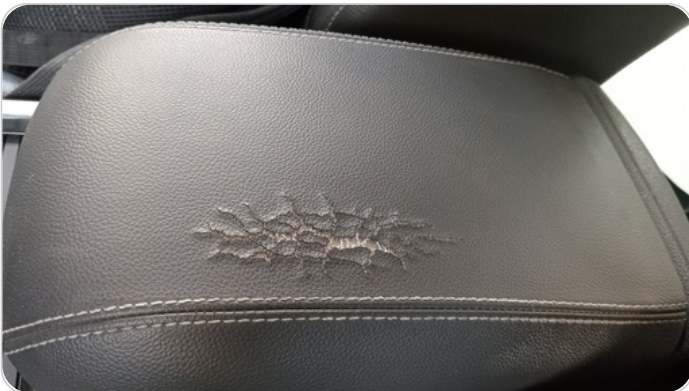
الكونسول الوسط : قطع / كسر / شرخ / تلف

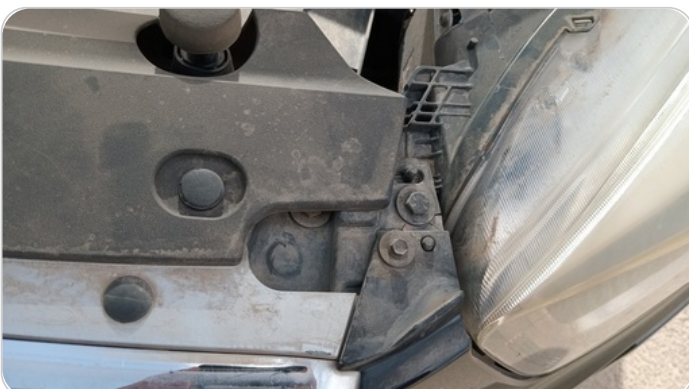
الكشاف الأمامي شمال : كسر في قواعد الكشاف

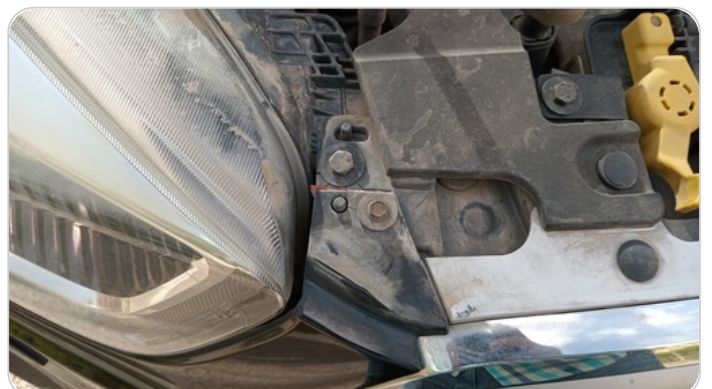
الكشاف الأمامي يمين : كسر في قواعد الكشاف

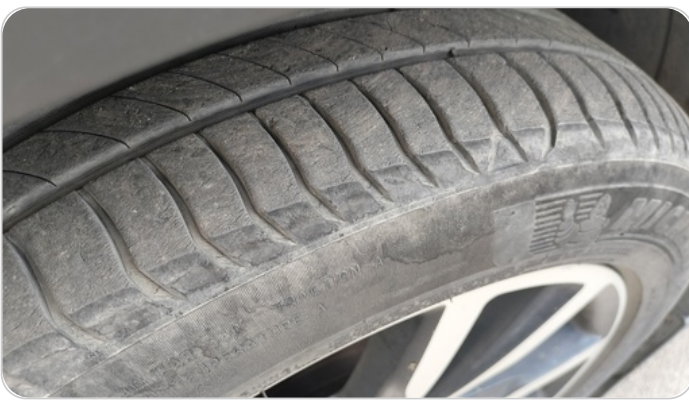
حالة الكاوتش الأمامي : النقشة متآكلة

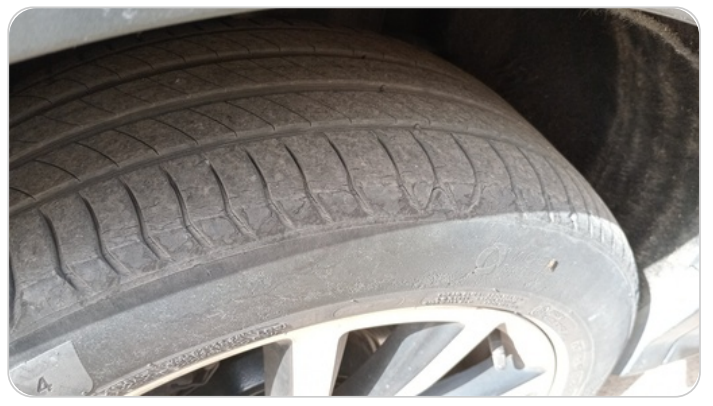
حالة الكاوتش الخلفي : النقشة متآكلة

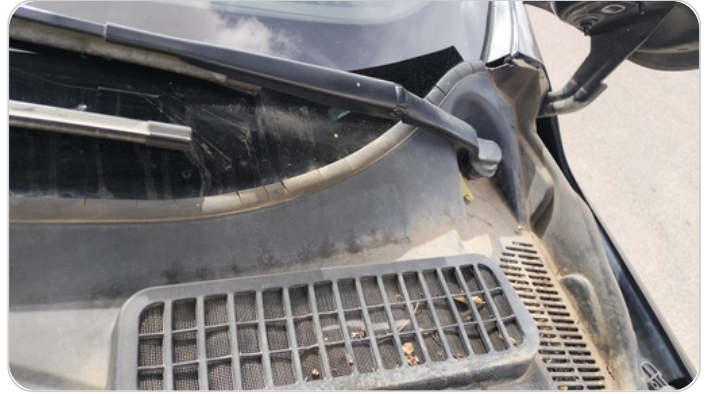
حالة التورييدو : كسر

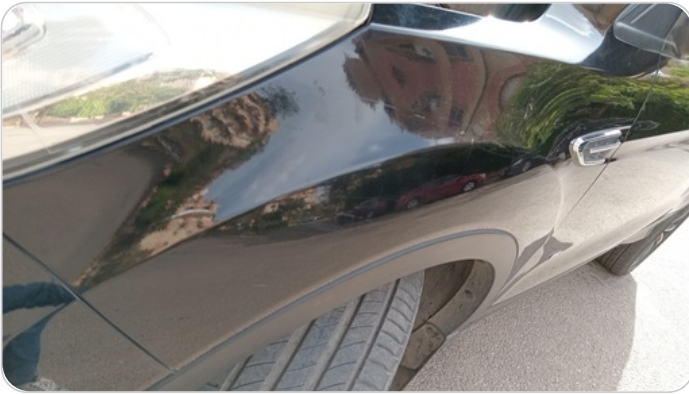
الرفرف الأمامي شمال : فبريكة (خرابيش)

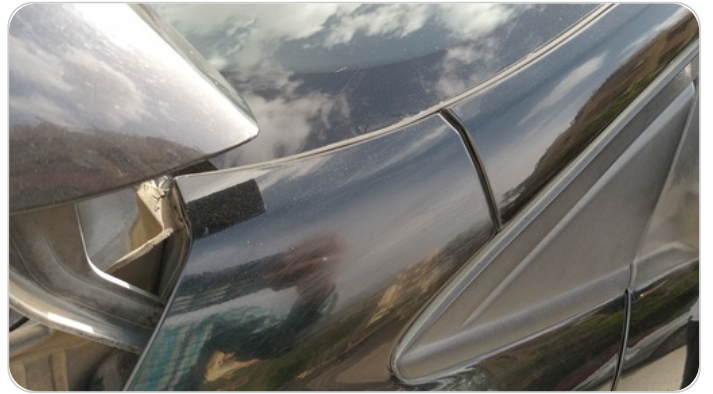
قائم خارجي أمامي شمال : فبريكة (خرابيش)

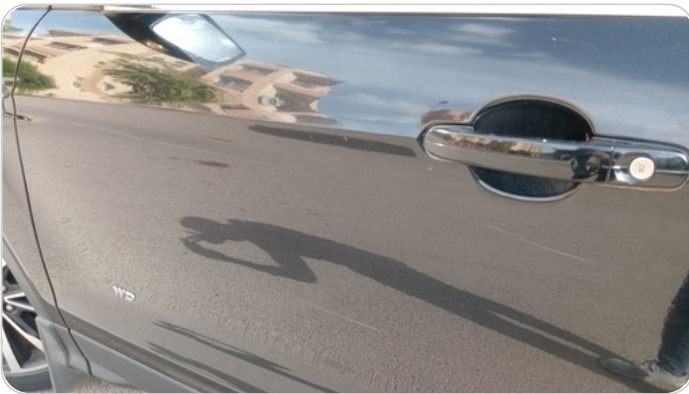
الباب الأمامي شمال : فبريكة (خرابيش)

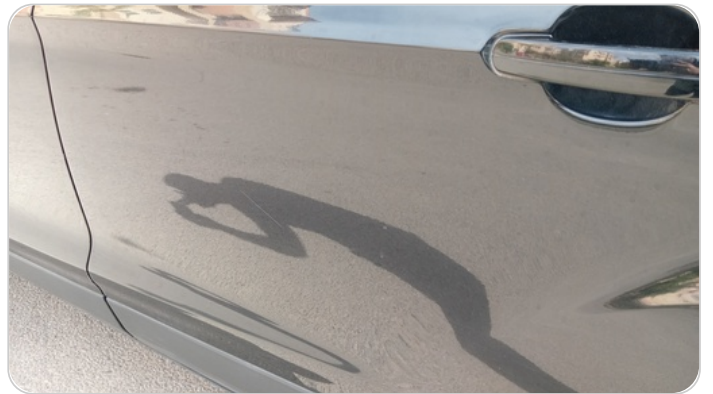
الباب الخلفي شمال : فبريكة (خرابيش)

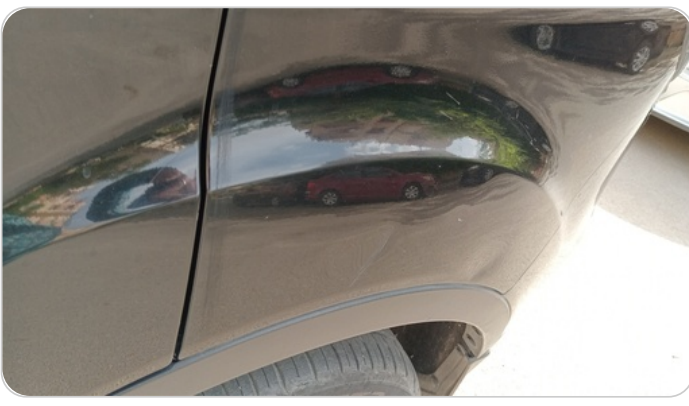
الرفرف الخلفي شمال : فبريكة (خرابيش)

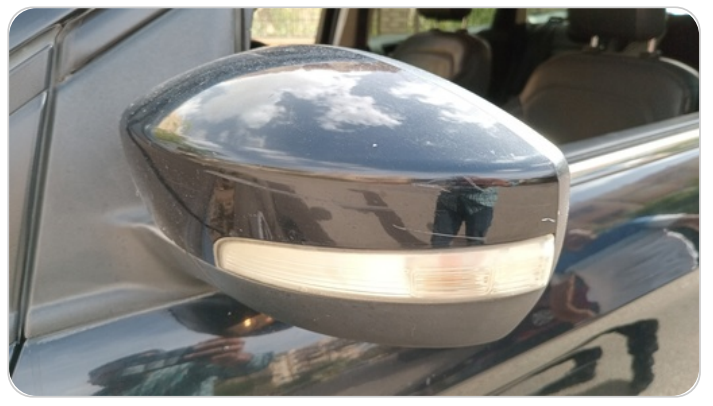
مراية الباب الأمامي شمال : فبريكة (خرابيش)

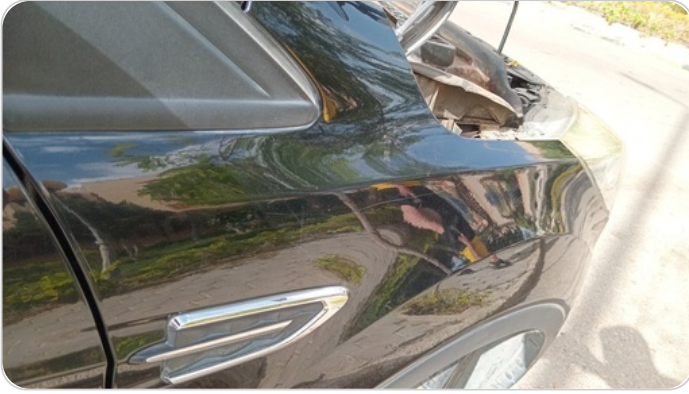
الرفرف الأمامي يمين : فبريكة (خرابيش)

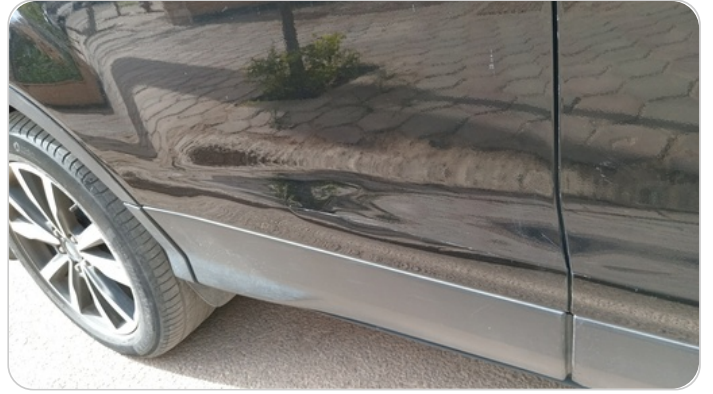
الباب الخلفي يمين : فبريكة (خرابيش - خبطات)

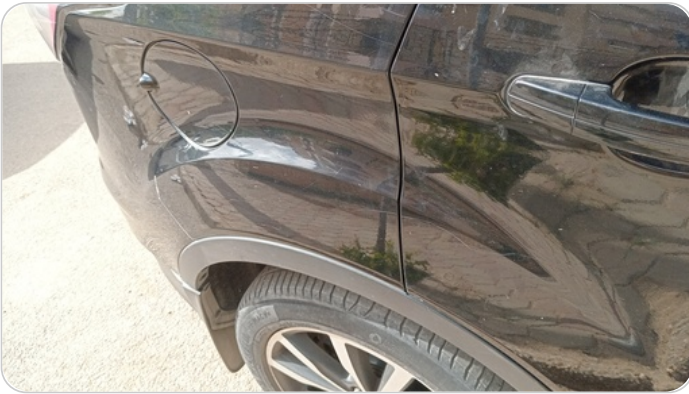
الرفرف الخلفي يمين : فبريكة (خرابيش)

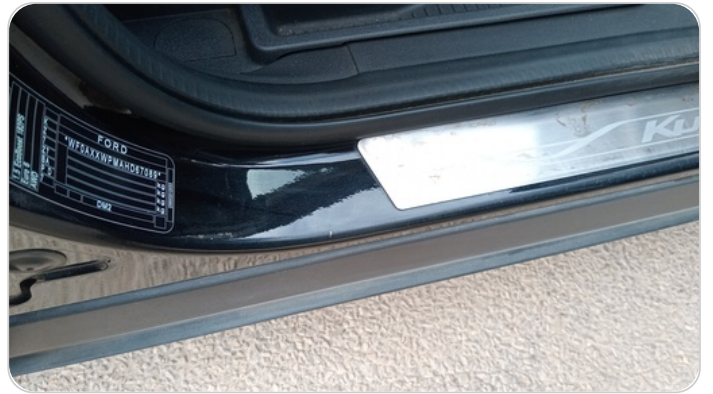
دواخل وقوائم باب أمامي يمين : فبريكة (خرابيش)

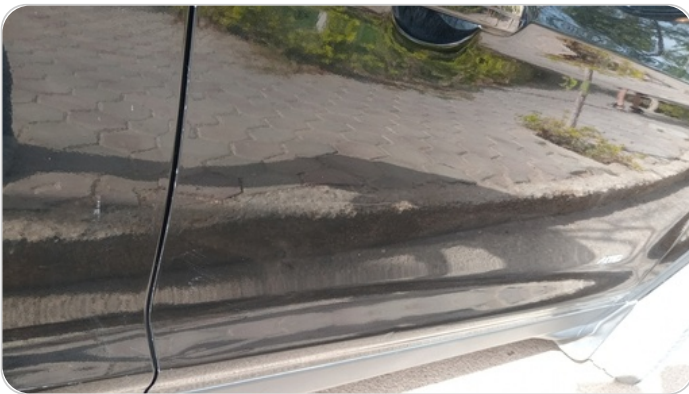
الباب الأمامي يمين : فبريكة (خرابيش)

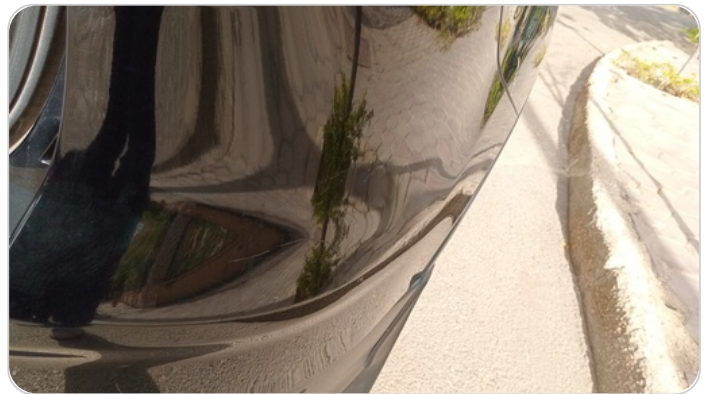
الاكصدام الخلفي : فبريكة (خرابيش)

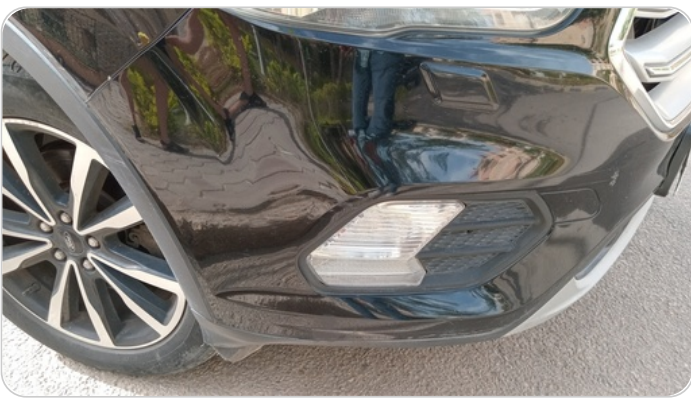
الاكصدام الأمامي : فبريكة (خرابيش)

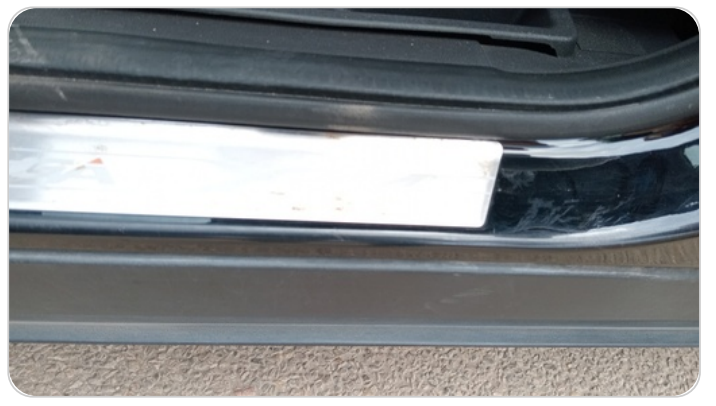
دواخل وقوائم باب الأمامي شمال : فبريكة (خرابيش)

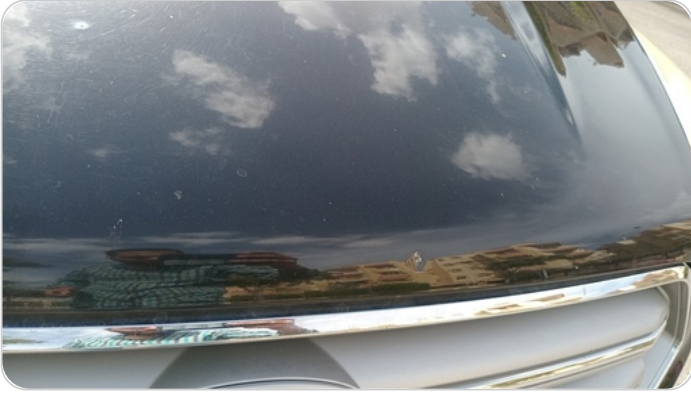
الكبوت : فبريكة (خرابيش)
