بيانات العميل والسيارة			
Ford Kuga 2018 3rd Category			موديل السيارة
134793	قراءة العداد	أسود	اللون
لا يوجد	حظر البيع	توكيل واحد	توكيلات
الشيخ زايد	المرور	2026-03-24	تاريخ انتهاء الرخصة

ملخص حالة السيارة			
● بحالة ممتازة	حالة الميكانيكا	● فبريكة (يوجد ملاحظات)	حالة البودي الخارجي
● بحالة ممتازة	حالة العفشة	● فبريكة بالكامل	حالة البودي الداخلي
● بحالة ممتازة	حالة الكهرباء	● لا يوجد ملاحظات	حالة الشاسية
● بحالة ممتازة	حالة التكييف	● بحالة جيدة	حالة الجنوط والكوتش
● بحالة جيدة جدا	حالة الصالون	● بحالة ممتازة	حالة الزجاج والكشافات

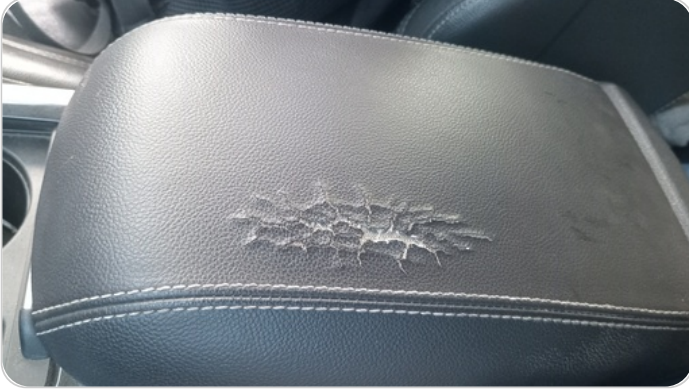
الكونسول الوسط : قطع / كسر / شرخ / تلف

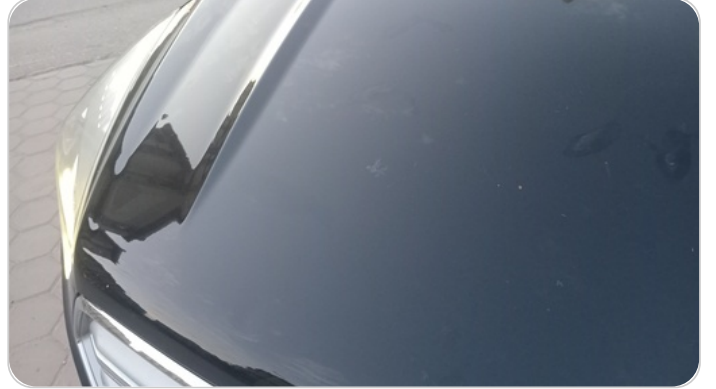
الكبوت : فبريكة (خرابيش)

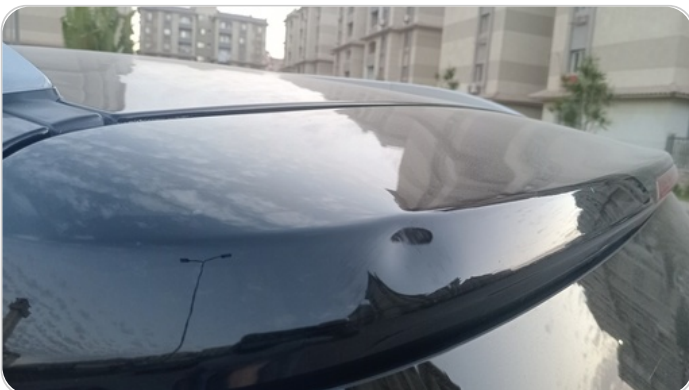
باب الشنطة : فبريكة (خرابيش _ خبطات)

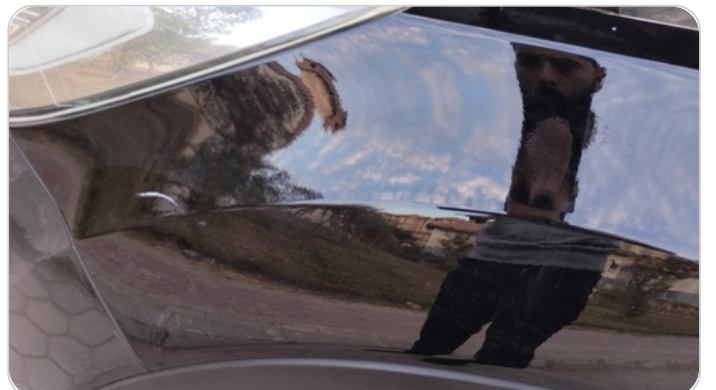
الرفرف الأمامي شمال : فبريكة (خرابيش)

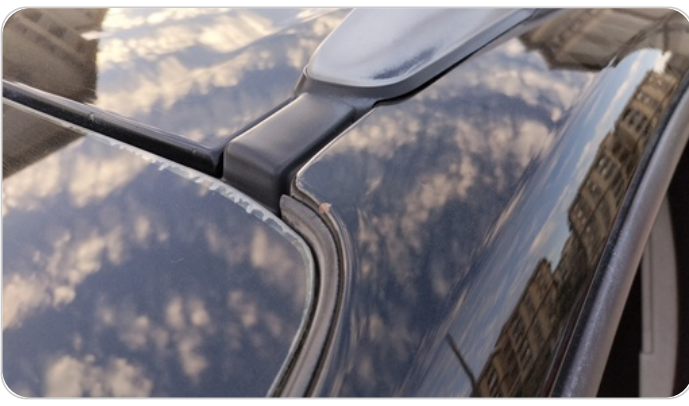
قائم خارجي أمامي شمال : فبريكة (خرابيش)

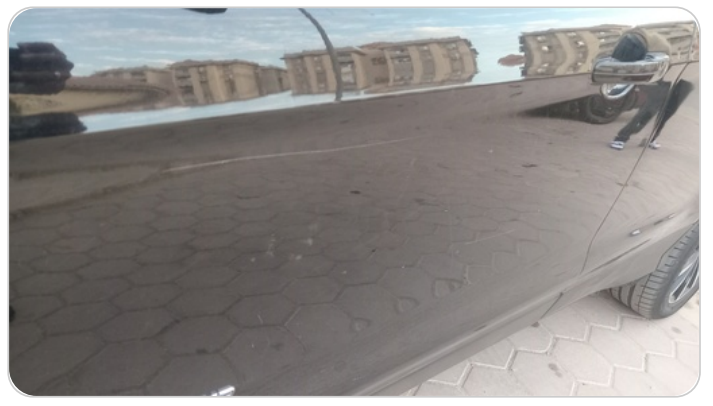
الباب الأمامي شمال : فبريكة (خرابيش)

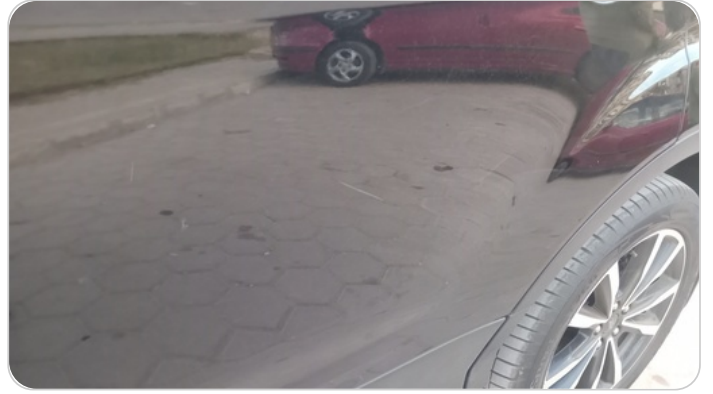
الباب الخلفي شمال : فبريكة (خرابيش)

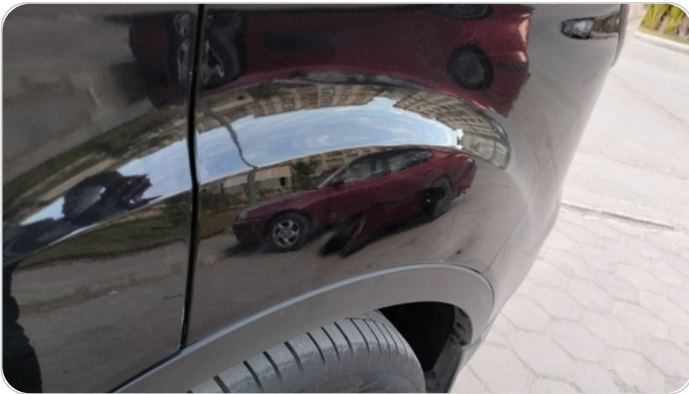
الرفرف الخلفي شمال : فبريكة (خرابيش)

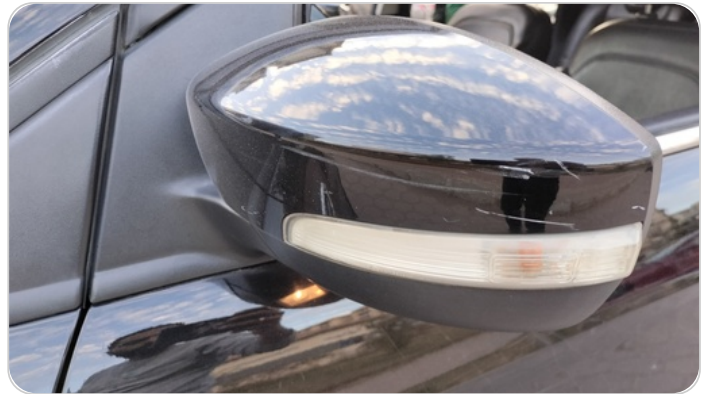
مراية الباب الأمامي شمال : فبريكة (خرابيش)

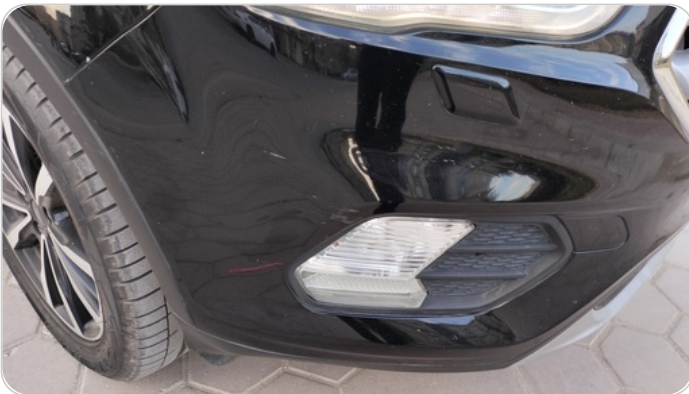
الاكصدام الأمامي : فبريكة (خرابيش)

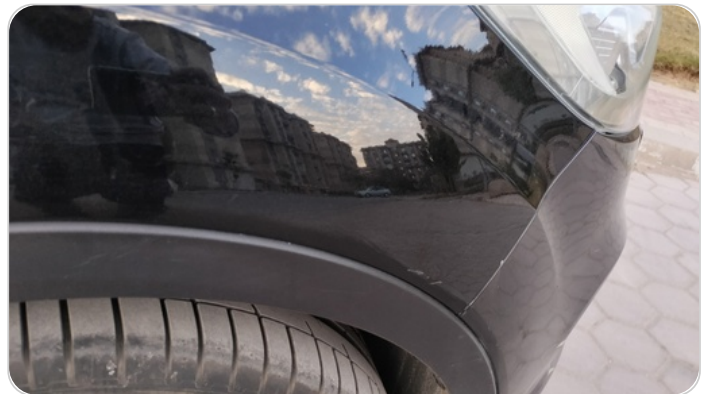
الرفرف الأمامي يمين : فبريكة (خرابيش)

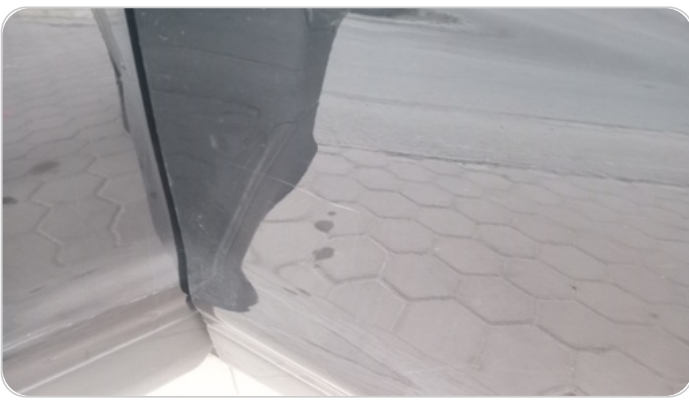
الباب الأمامي يمين : فبريكة (خرابيش)

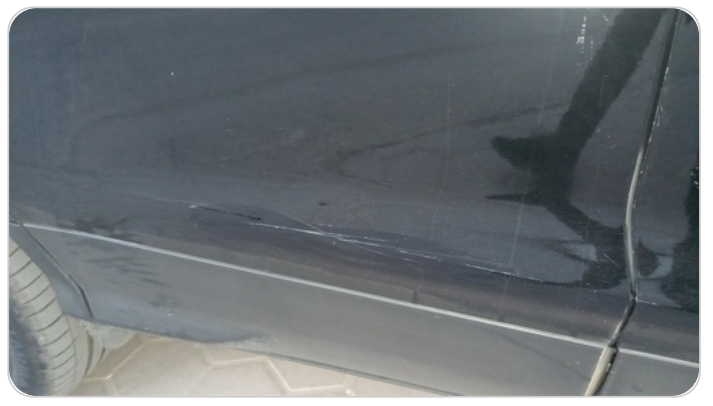
الباب الخلفي يمين : فبريكة (خرابيش - خبطات)

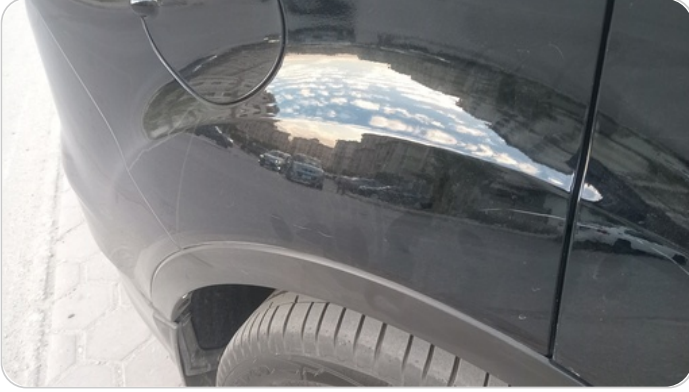
الرفرف الخلفي يمين : فبريكة (خرابيش)

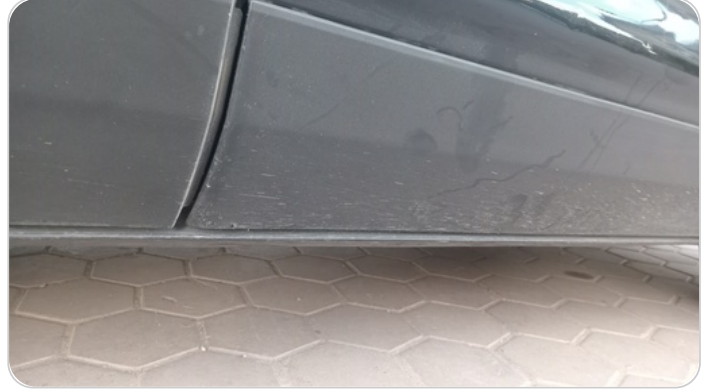
العتب السفلي يمين : فبريكة (خرابيش)

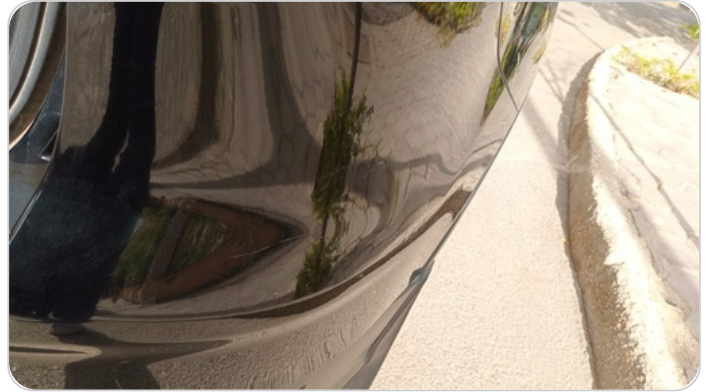
الاكصدام الخلفي : فبريكة (خرابيش)

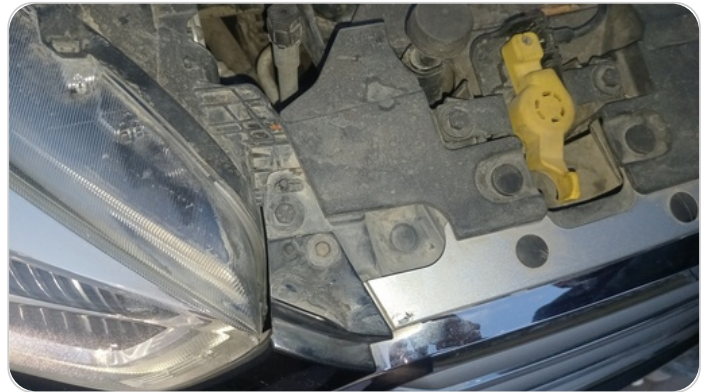
شبكة أمامية : شرخ / كسر

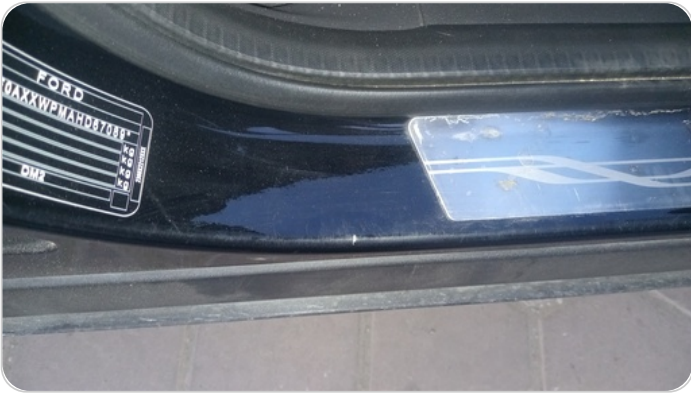
دواخل وقوائم باب أمامي يمين : فبريكة (نقرة)
