بيانات العميل والسيارة			
Fiat Tipo 2019 1st Category			موديل السيارة
122161	قراءة العداد	فيرانا	اللون
لا يوجد	حظر البيع	لا يوجد	توكيلات
المعادي	المرور	2025-10-13	تاريخ انتهاء الرخصة

ملخص حالة السيارة			
● بحالة ممتازة	حالة الميكانيكا	● فبريكة (يوجد ملاحظات)	حالة البودي الخارجي
● بحالة ممتازة	حالة العفشة	● يوجد ملاحظات (رش أو صدمة)	حالة البودي الداخلي
● بحالة ممتازة	حالة الكهرباء	● لا يوجد ملاحظات	حالة الشاسية
● بحالة ممتازة	حالة التكييف	● بحالة جيدة	حالة الجنوط والكاوتش
● بحالة جيدة جدا	حالة الصالون	● بحالة جيدة جدا	حالة الزجاج والكشافات

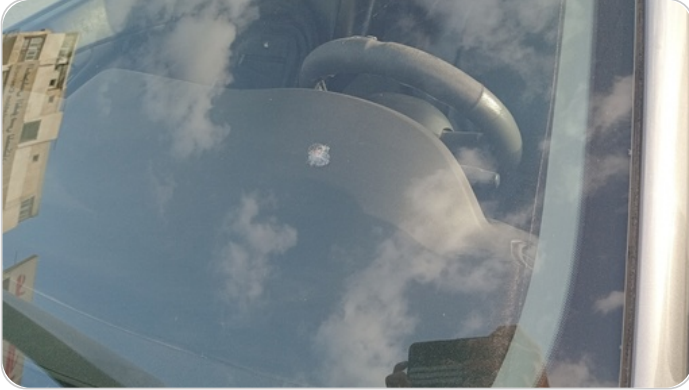
زجاج السيارة الأمامي : نقرة

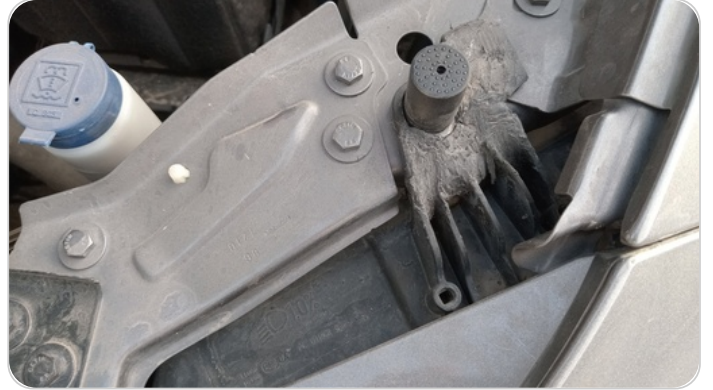
الكشاف الأمامي شمال : كسر في قواعد الكشاف

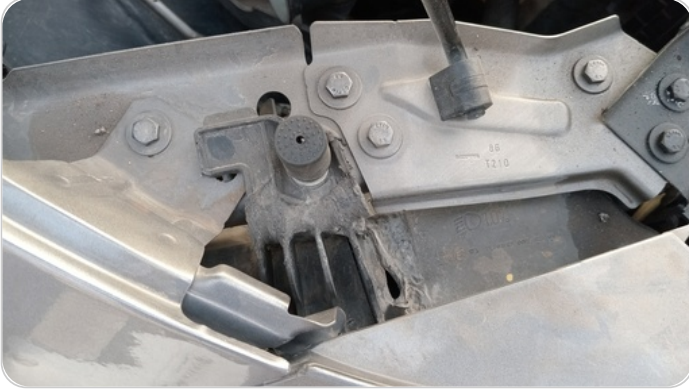
الكشاف الأمامي يمين : كسر في قواعد الكشاف

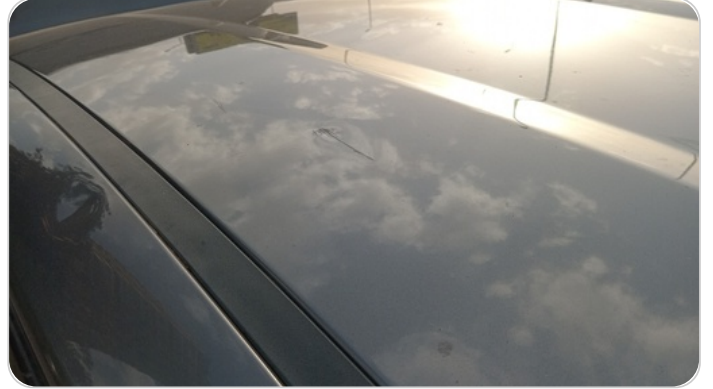
السقف : فبريكة (خرابيش)

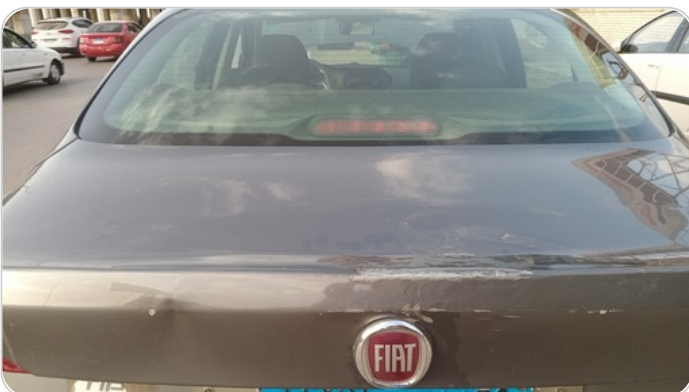
باب الشنطة : فبريكة (سمكره على البارد)

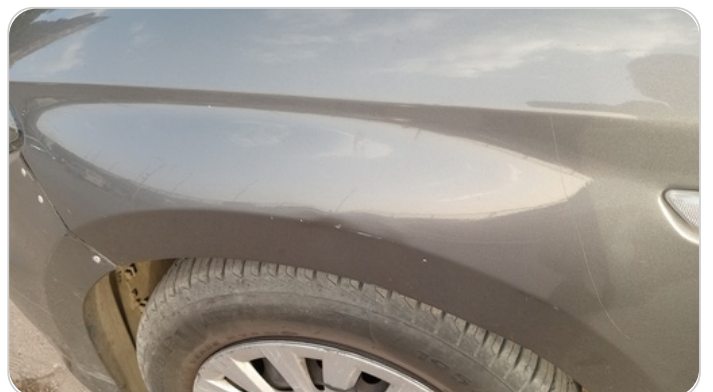
الرفرف الأمامي شمال : فبريكة (خرابيش)

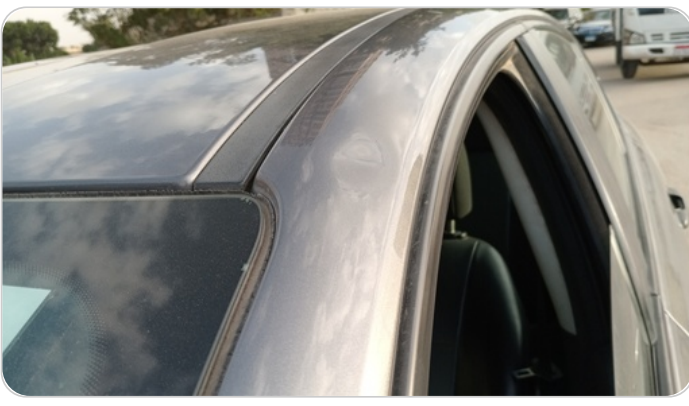
قائم خارجي أمامي شمال : فبريكة (خبطات)

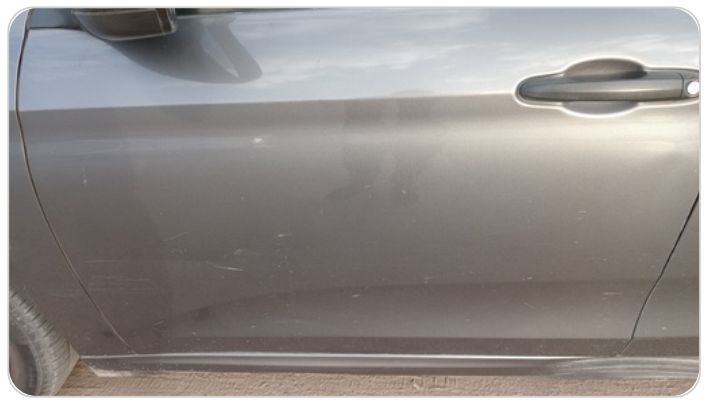
الباب الأمامي شمال : فبريكة (خرابيش)

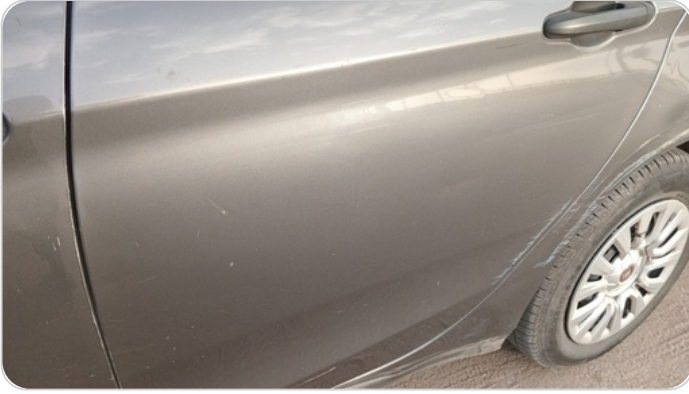
الباب الخلفي شمال : فبريكة (خرابيش)

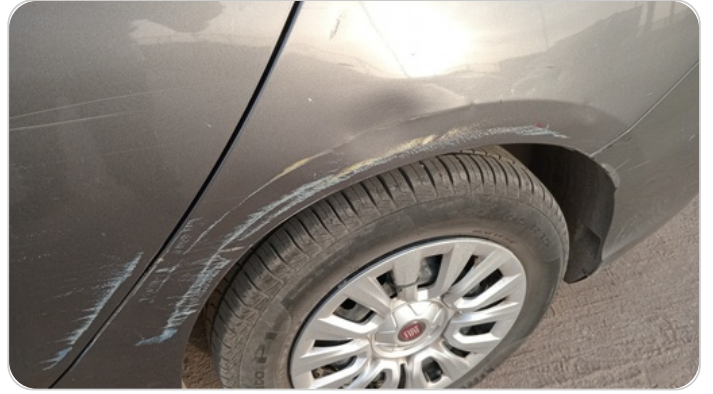
الرفرف الخلفي شمال : فبريكة (خرابيش - خبطات)

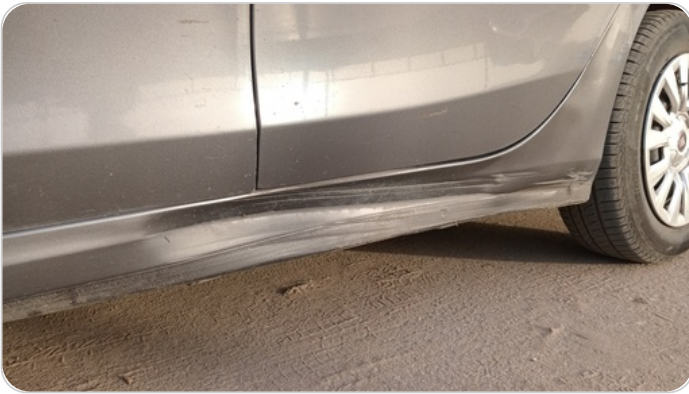
العتب السفلي شمال : فبريكة (خرابيش - خبطات)

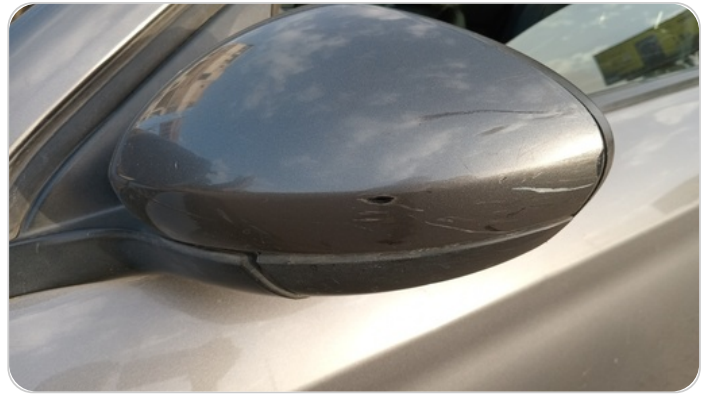
مراية الباب الأمامي شمال : فبريكة (خرابيش)

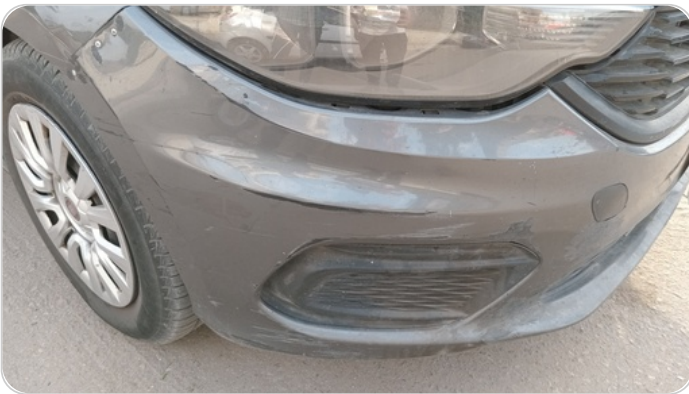
الاكصدام الأمامي : فبريكة (كس)

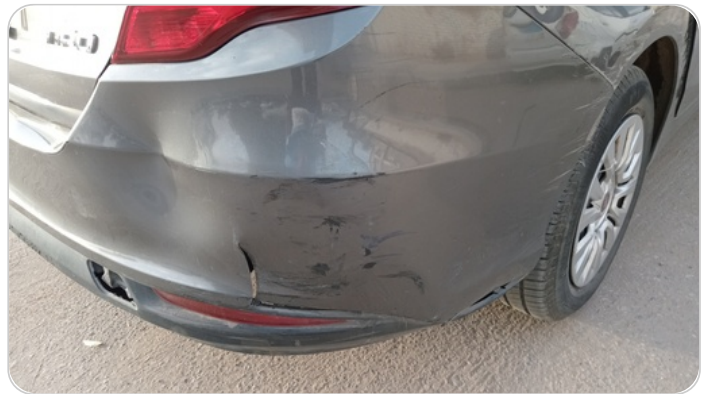
الاكصدام الخلفي : فبريكة (كس)

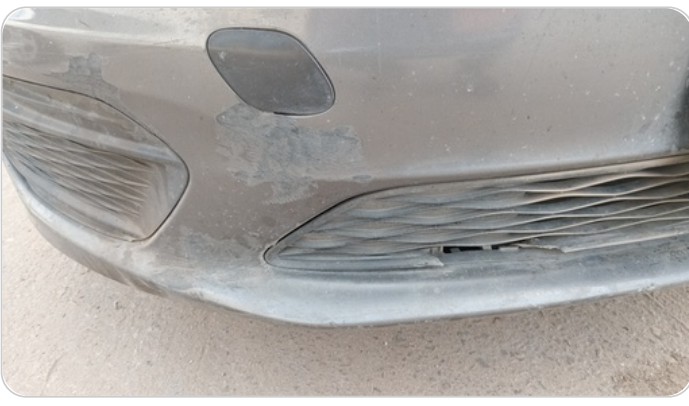
شبكة أمامية : شرخ / كسر

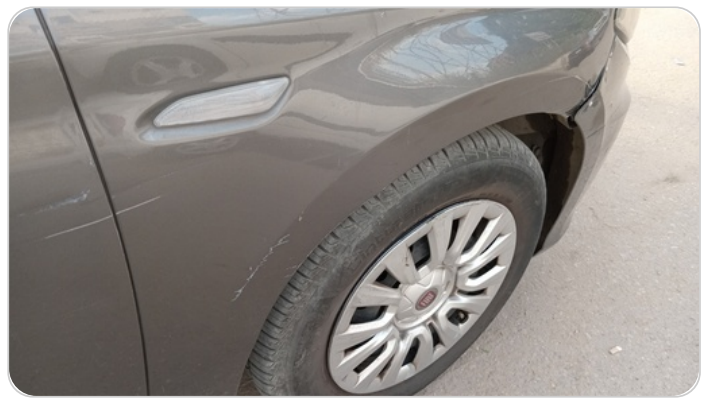
الرفرف الأمامي يمين : فبريكة (خرابيش - خبطات)

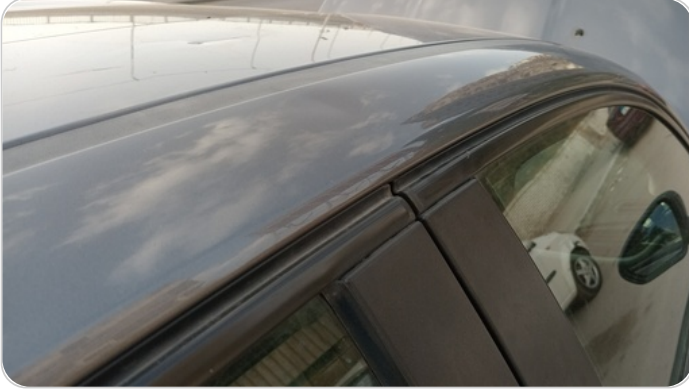
قائم خارجي أمامي يمين : فبريكة (خبطات)

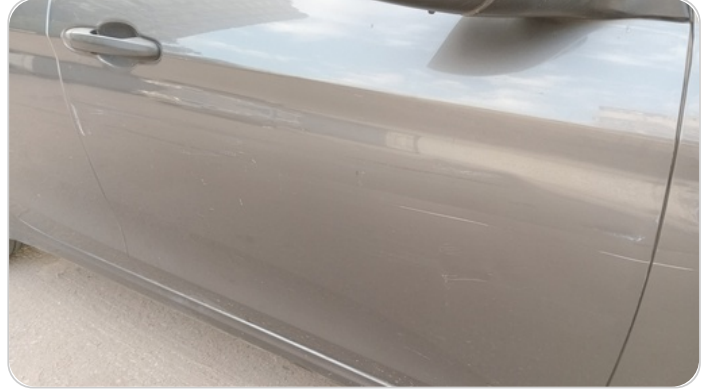
الباب الأمامي يمين : فبريكة (خرابيش)

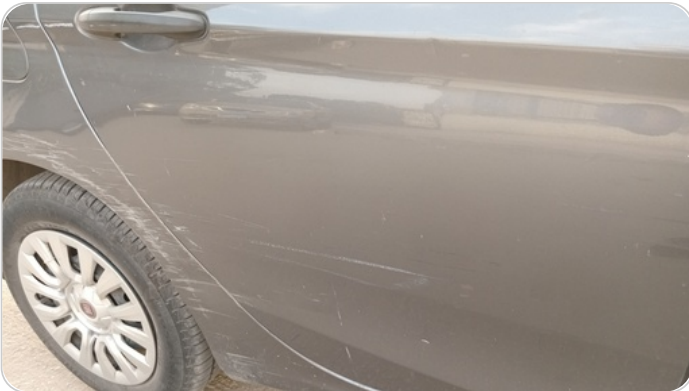
الباب الخلفي يمين : فبريكة (خرابيش)

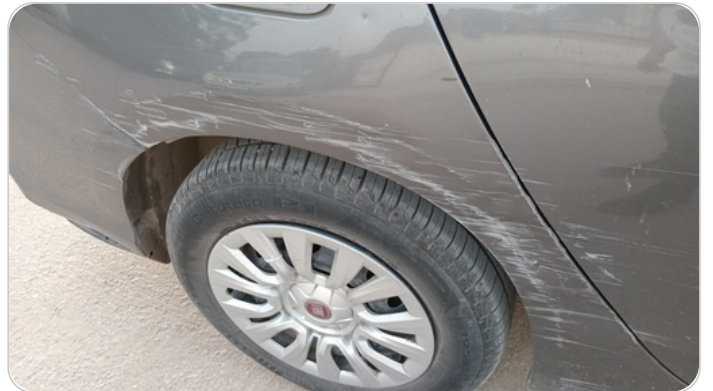
الرفرف الخلفي يمين : فبريكة (خرابيش)

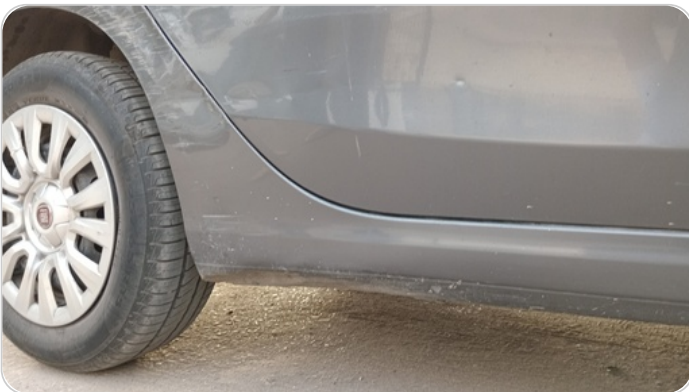
العتب السفلي يمين : فبريكة (خرابيش)

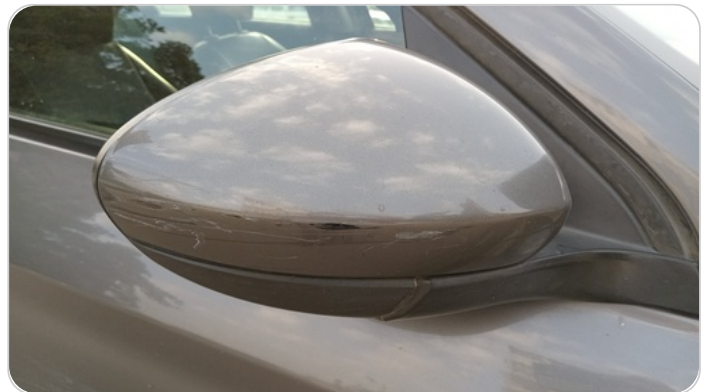
مراية الباب الأمامي يمين : فبريكة (خرابيش)

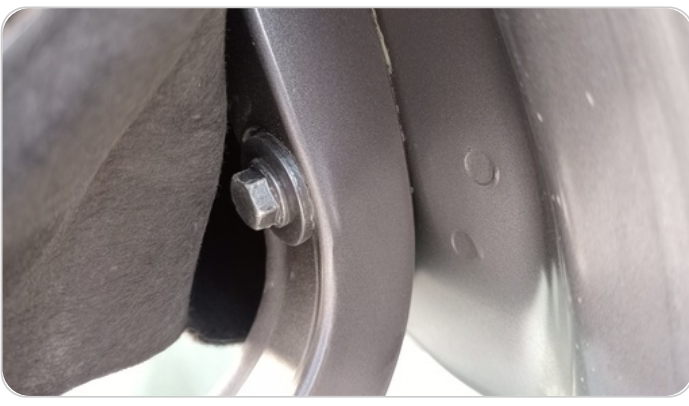
مفصلات ومسامير الشنطة : آثار فك وتركيب

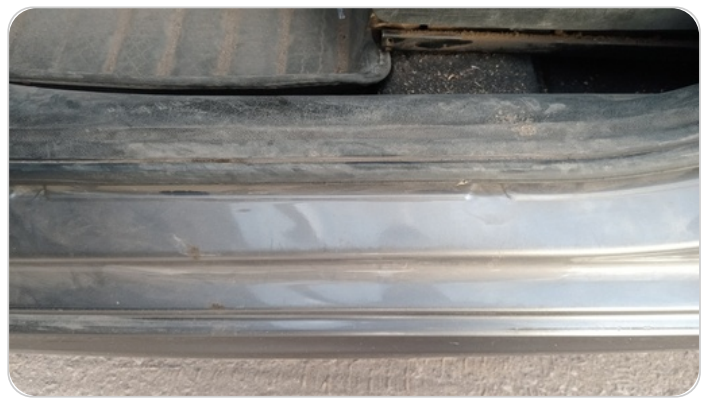
دواخل وقوائم باب أمامي شمال : فبريكة (خرابيش)

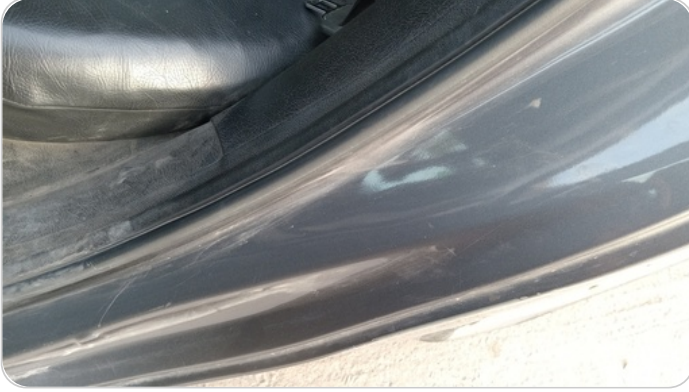
دواخل وقوائم باب الخلفي شمال : فبريكة (خرابيش)

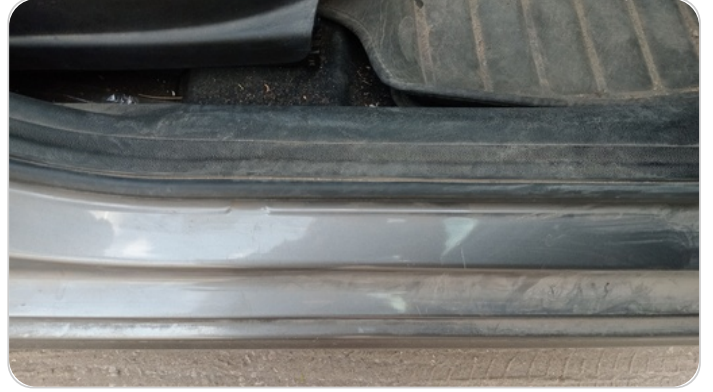
دواخل وقوائم باب أمامي يمين : فبريكة (خرابيش)

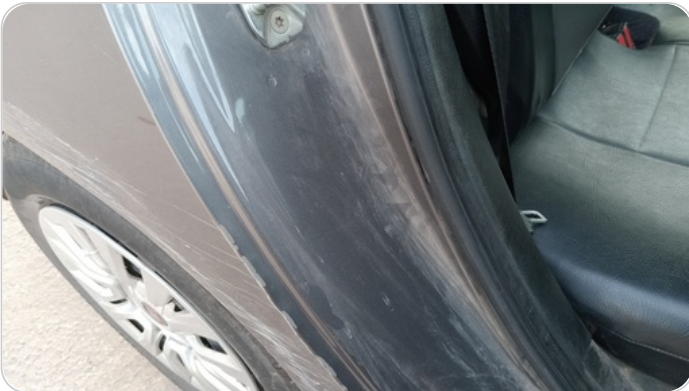
دواخل وقوائم باب خلفي يمين : فبريكة (خرابيش)

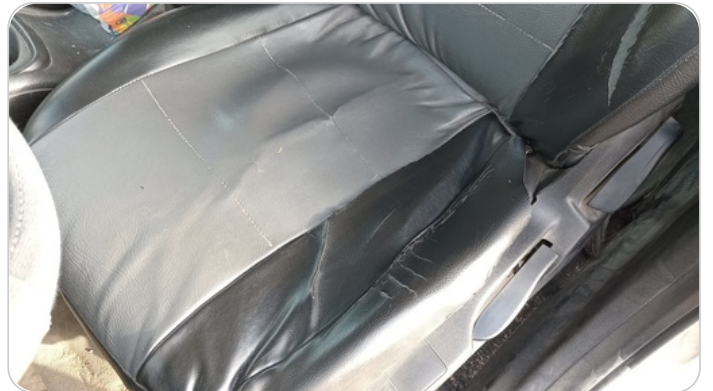
فرش كرسي أمامي شمال : قطع / كسر / شرخ / تلف

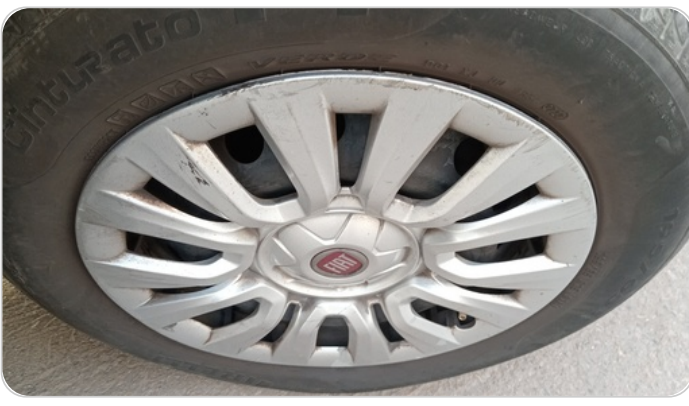
حالة الجنوط الأمامي : تجريحات بسيطة

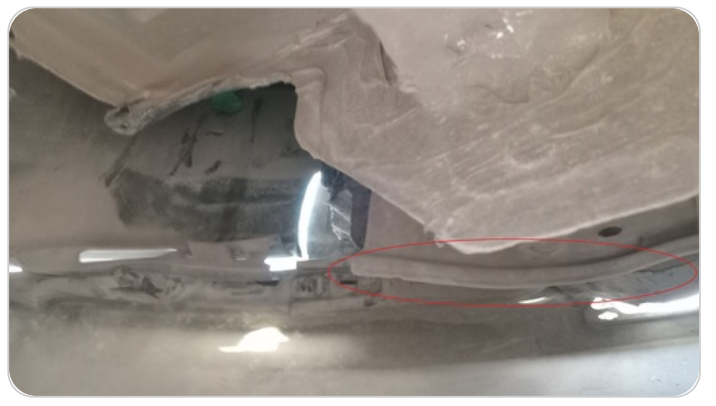
ستارة شنطة خلفية : صدمة بسيطة

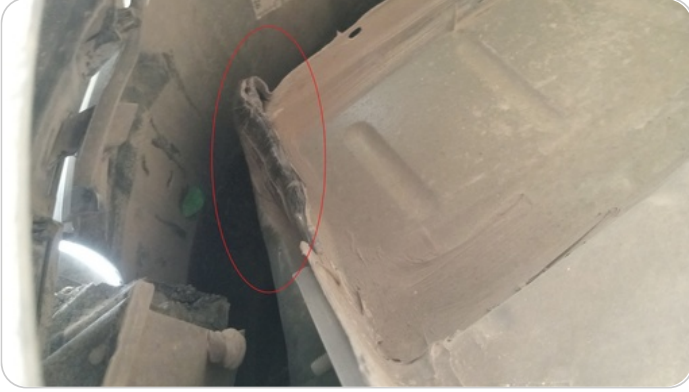
حوض الشنطة من اسفل : صدمة بسيطة
