بيانات العميل والسيارة			
BMW 528i 2013 1st Category			موديل السيارة
140018	قراءة العداد	هافان	اللون
لا يوجد	حظر البيع	لا يوجد	توكيلات
مدينة نصر	المرور	2025-08-03	تاريخ انتهاء الرخصة

ملخص حالة السيارة			
● بحالة ممتازة	حالة الميكانيكا	● فبريكة (يوجد ملاحظات)	حالة البودي الخارجي
● بحالة ممتازة	حالة العفشة	● فبريكة بالكامل	حالة البودي الداخلي
● بحالة ممتازة	حالة الكهرباء	● لا يوجد ملاحظات	حالة الشاسية
● بحالة ممتازة	حالة التكييف	● بحالة جيدة	حالة الجنوط والكاوتش
● بحالة ممتازة	حالة الصالون	● بحالة جيدة جدا	حالة الزجاج والكشافات

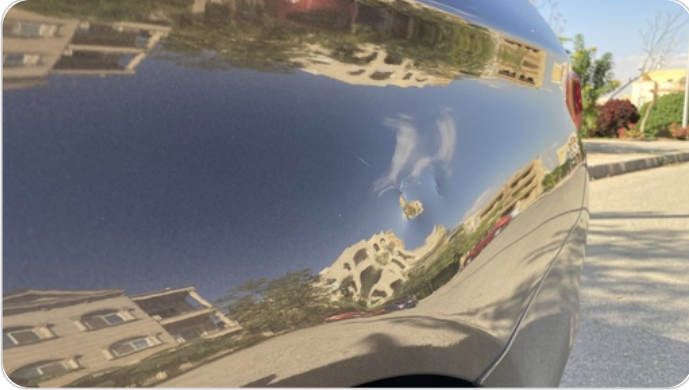
الرفرف الخلفي شمال : فبريكة (خرابيش)

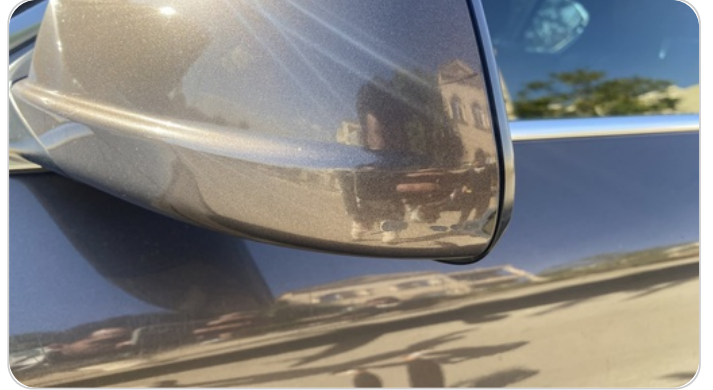
مرآة الباب الأمامي شمال : فبريكة (خرابيش)

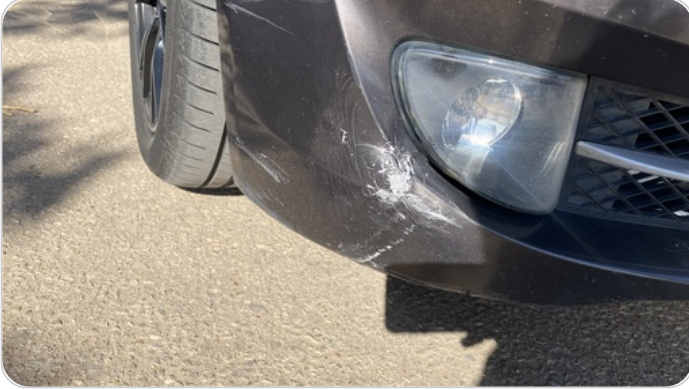
الاكصدام الأمامي : فبريكة (خرابيش)

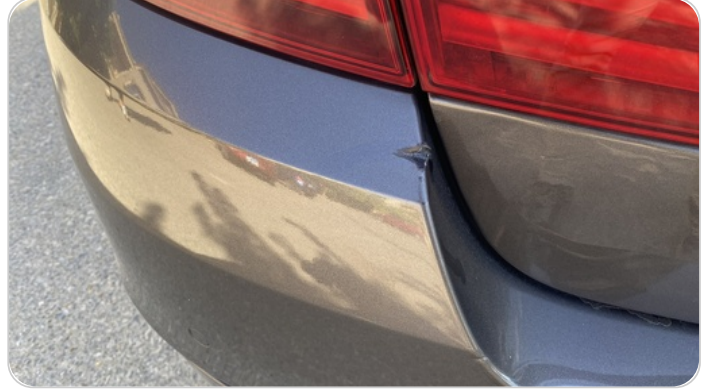
الاكصدام الخلفي : فبريكة (خرابيش)

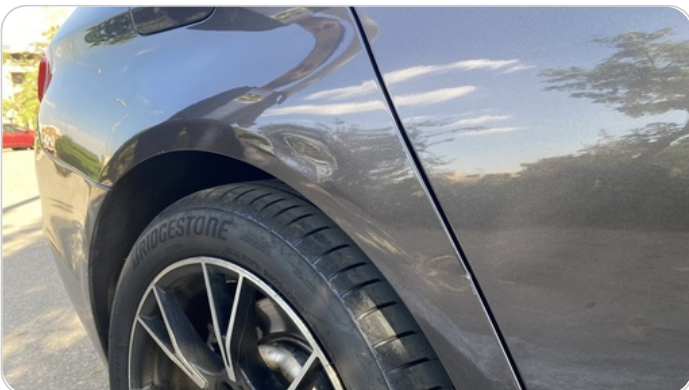
الرفرف الخلفي يمين : فبريكة (خرابيش)

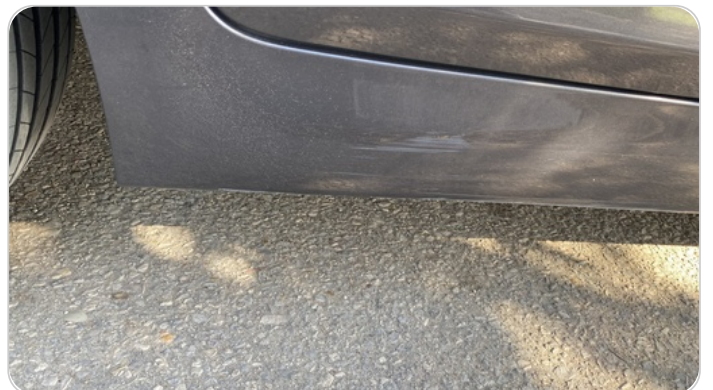
العتب السفلي يمين : فبريكة (خرابيش)

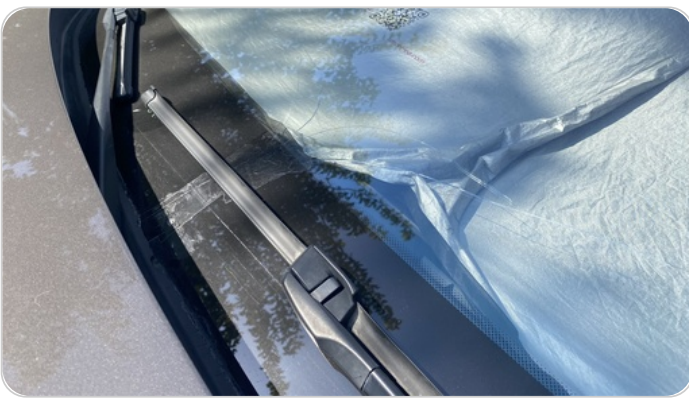
زجاج السيارة الأمامي : شروخ أو كسور

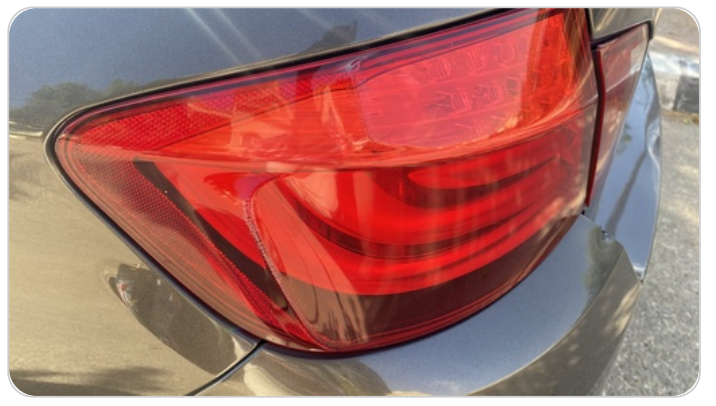
الكشاف الخلفي شمال : كسر بالباغة

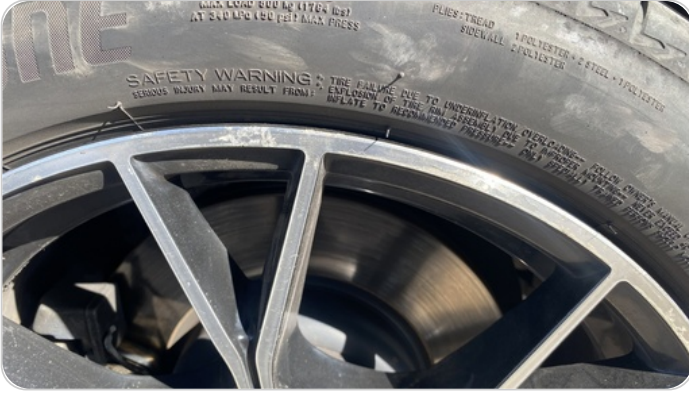
حالة الجنوط الأمامي : تجريحات بسيطة

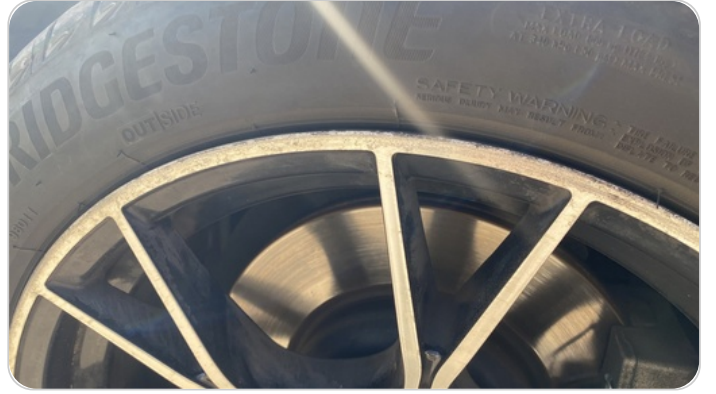
حالة الجنوط الخلفي : تجريحات بسيطة

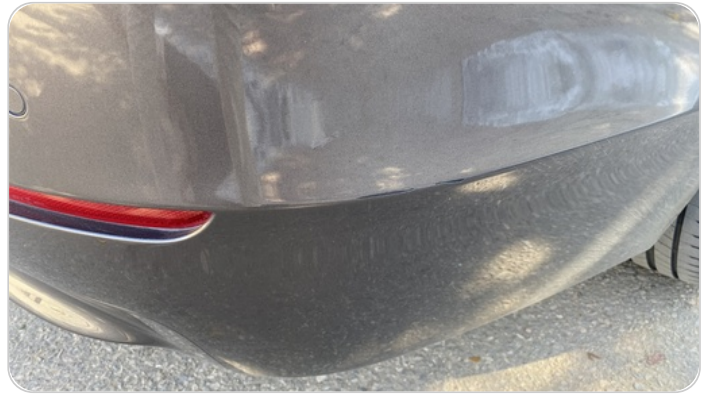
الاكصدام الخلفي فبريكا خرابيش :
