بيانات العميل والسيارة			
Peugeot 2008 2015 1st Category			موديل السيارة
128313	قراءة العداد	رمادي	اللون
لا يوجد	حظر البيع	لا يوجد	توكيلات
مدينة نصر	المرور	2026-03-10	تاريخ انتهاء الرخصة

ملخص حالة السيارة			
● بحالة ممتازة	حالة الميكانيكا	● رش في معظم أجزاء السيارة	حالة البودي الخارجي
● بحالة ممتازة	حالة العفشة	● فبريكة بالكامل	حالة البودي الداخلي
● بحالة ممتازة	حالة الكهرباء	● لا يوجد ملاحظات	حالة الشاسية
● بحالة ممتازة	حالة التكييف	● بحالة جيدة	حالة الجنوط والكاوتش
● بحالة جيدة جدا	حالة الصالون	● بحالة جيدة جدا	حالة الزجاج والكشافات

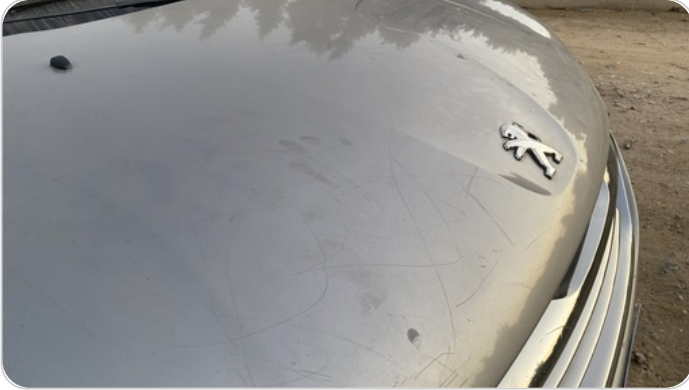
الكبوت : رش بدون معجون (خرابيش)

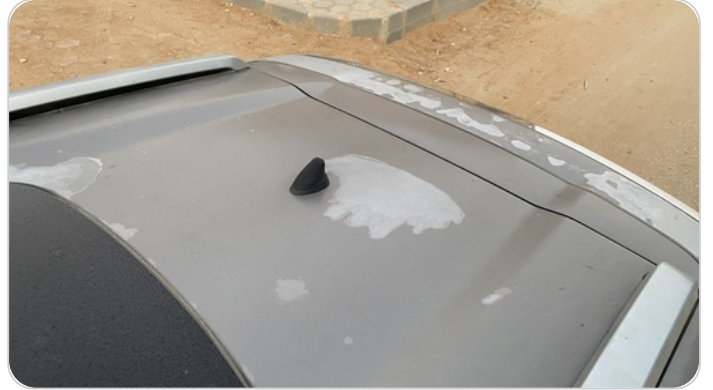
السقف : فبريكة (الدهان متاكل)

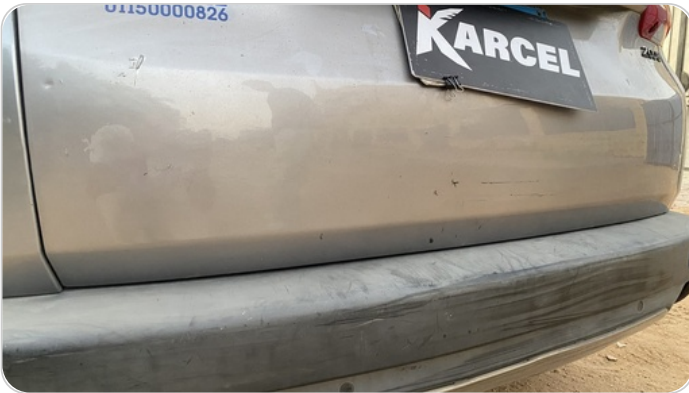
باب الشنطة : فبريكة (خرابيش)

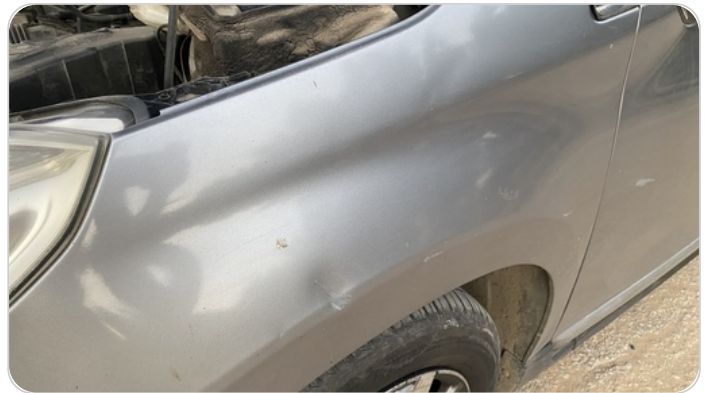
الرفرف الأمامي شمال : فبريكة (خرابيش)

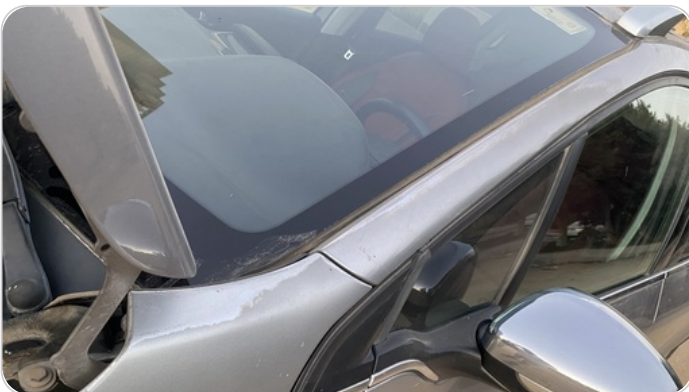
قائم خارجي أمامي شمال : رش بدون معجون (خرابيش)

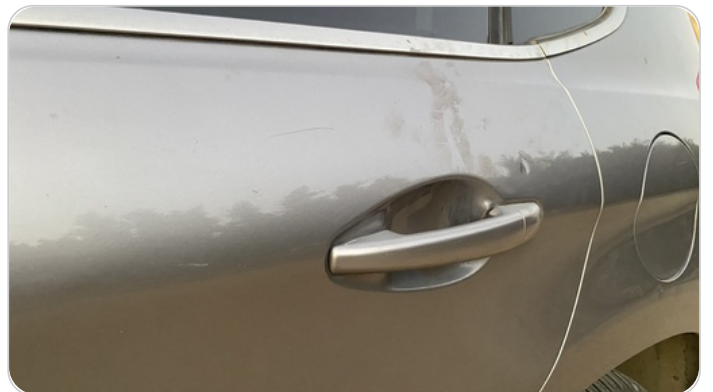
الباب الخلفي شمال : فبريكة (خرابيش)

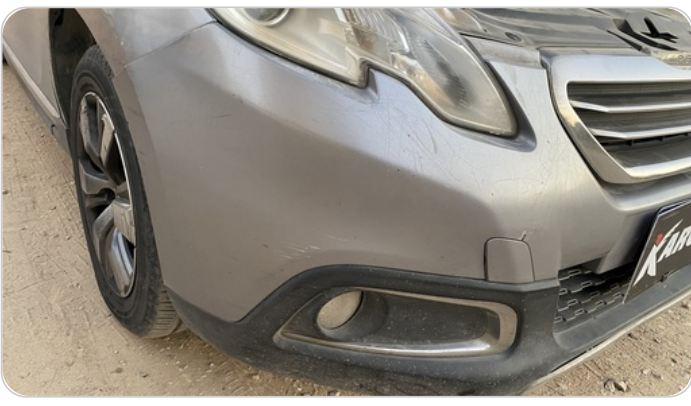
الاكصدام الأمامي : رش بدون معجون (خرابيش)

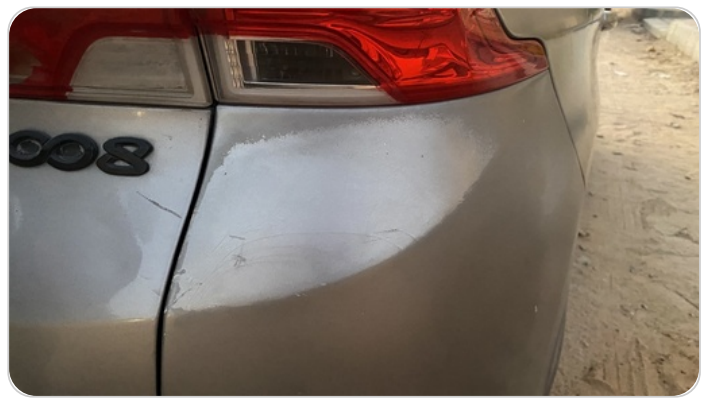
الاكصدام الخلفي : رش بدون معجون (خرابيش)

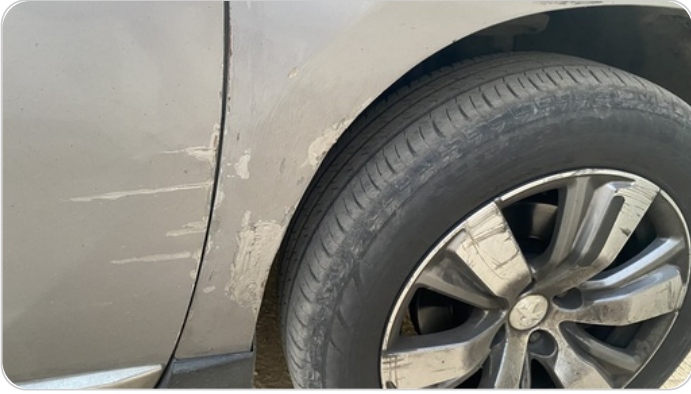
الرفرف الأمامي يمين : رش مع معجون (خرابيش)

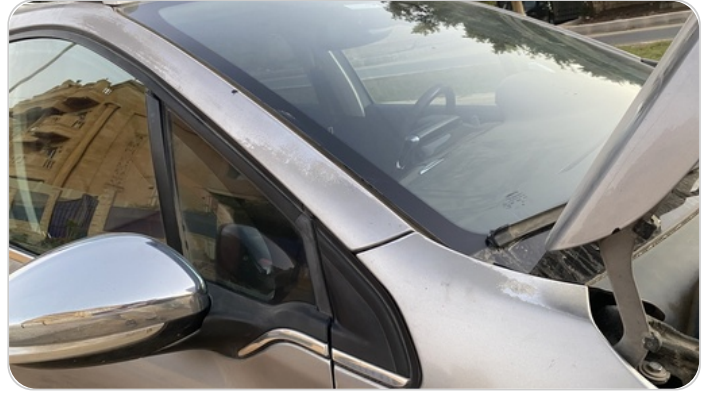
قائم خارجي أمامي يمين : رش بدون معجون (خرابيش)

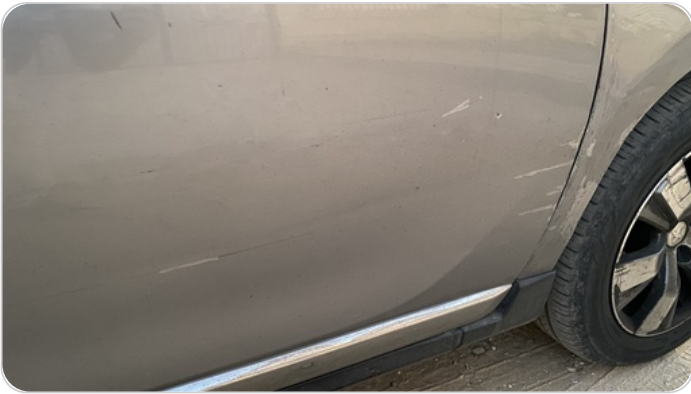
الباب الأمامي يمين : رش بدون معجون (خرابيش)

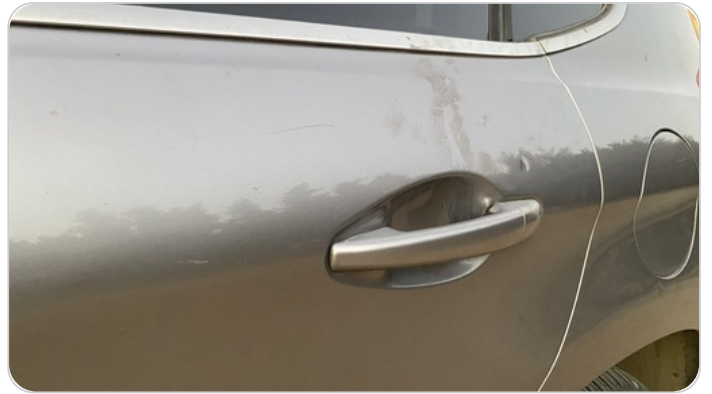
الباب الخلفي يمين : رش بدون معجون (خرابيش)

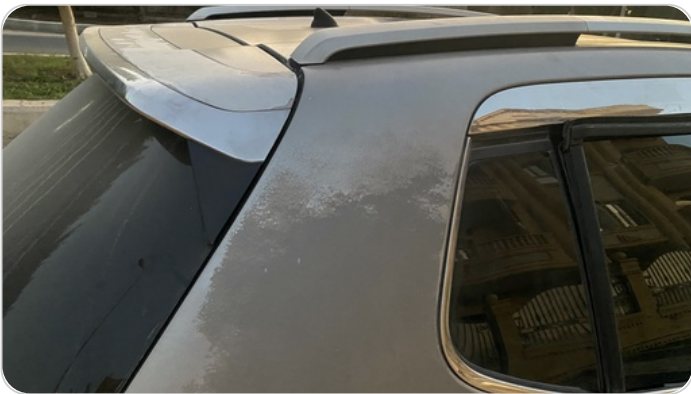
قائم خارجي خلفي يمين : رش بدون معجون (خرابيش)

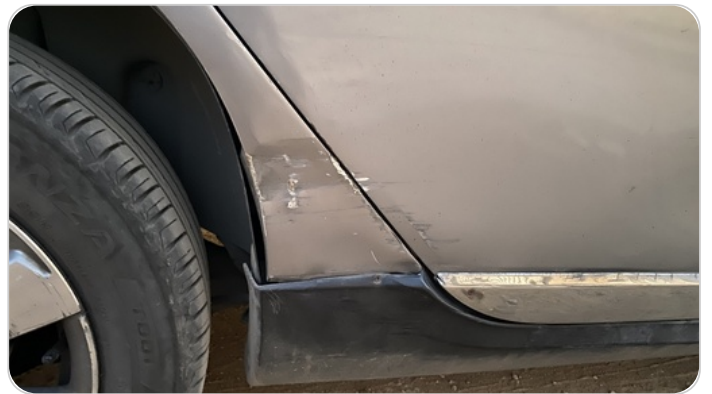
الرفرف الخلفي يمين : رش مع معجون (خرابيش)

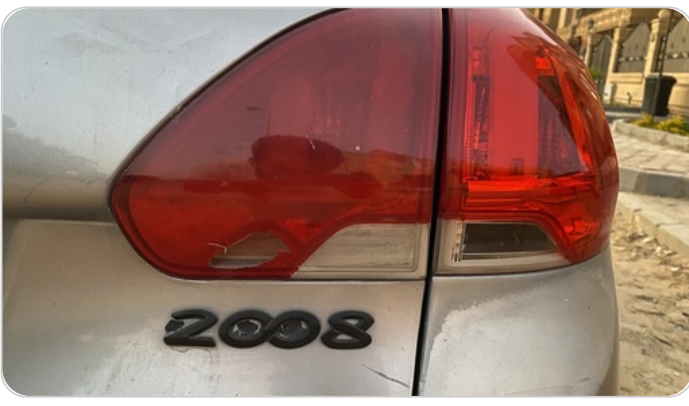
الكشاف الخلفي يمين : كسر بالباعة

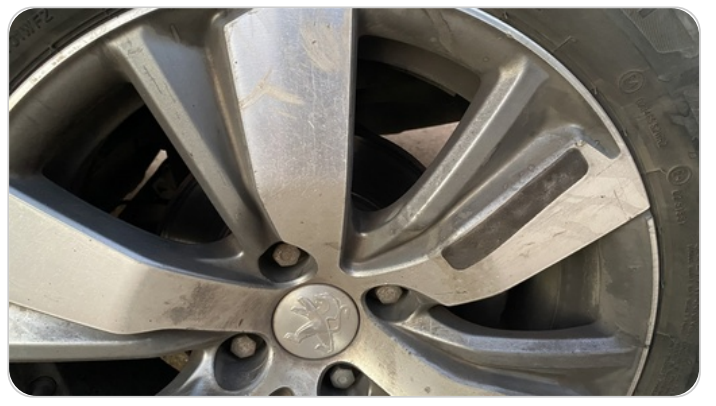
حالة الجنوط الخلفي : تجريحات بسيطة

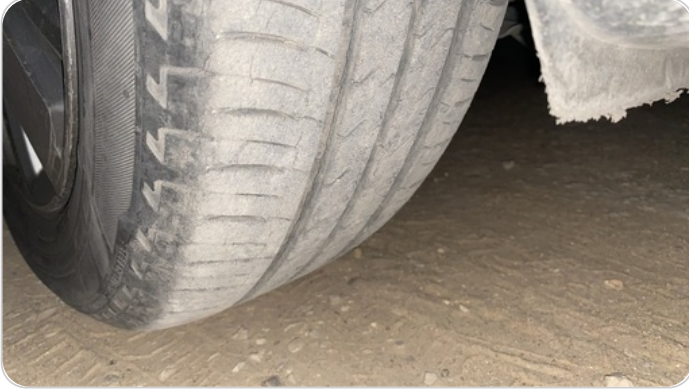
حالة الكاوتش الأمامي : النقشة متآكلة

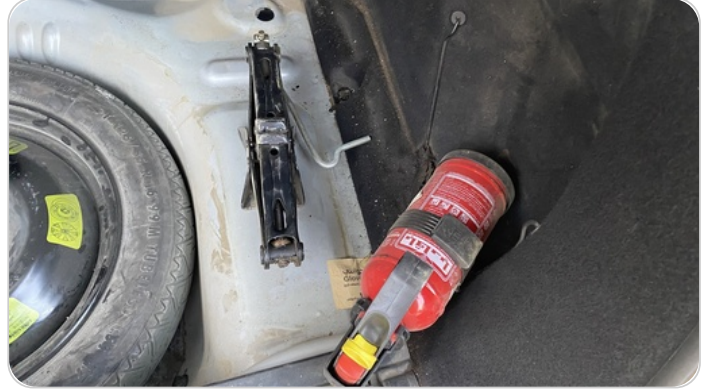
العدة وأدوات الأمان : لا يوجد عدة

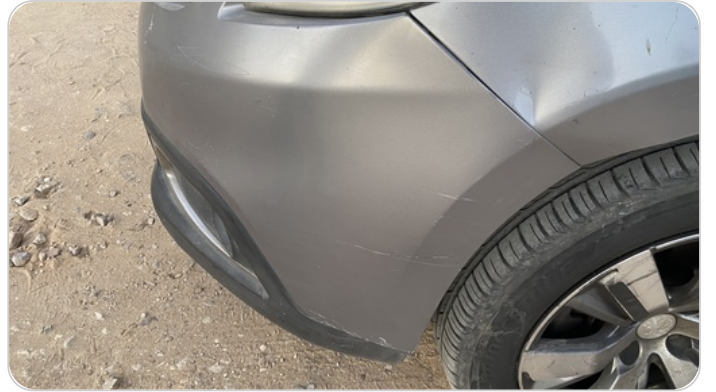
: الاكصدام الامامي خرابيش

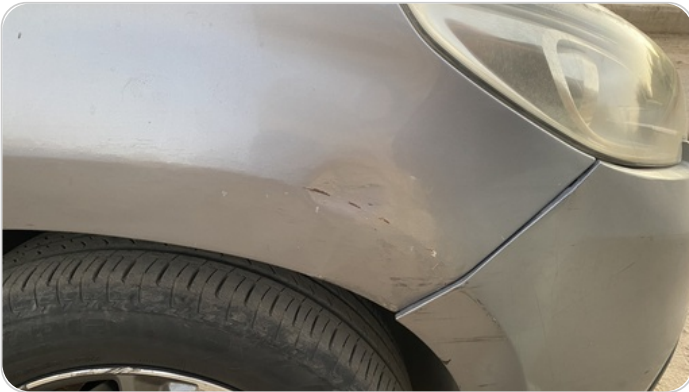
: رفرف امامي يمين خرابيش

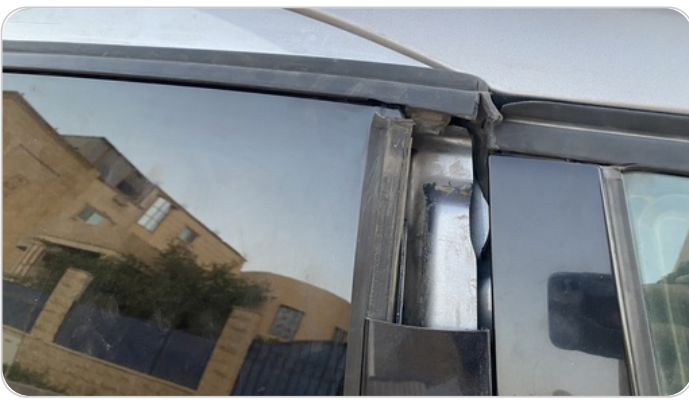
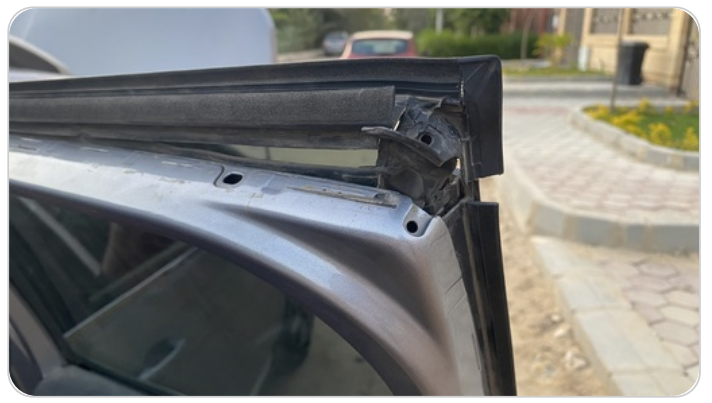
ملاحظات أخرى	كسر وفقد بإطار الزجاج الخلفي يمين

: باب خلفي يمين كسر بإطار الزجاج

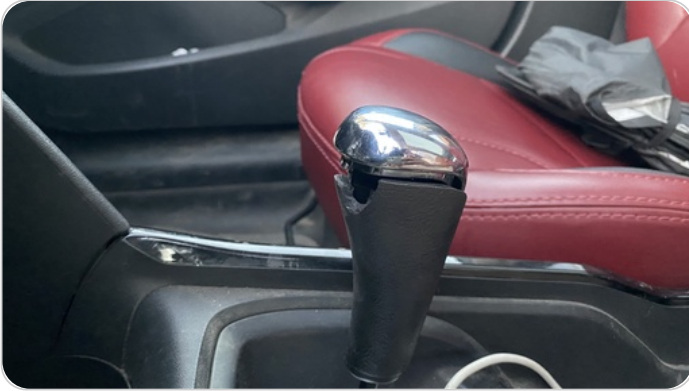
: عصاية الفتيس كسر فيبر العصاية

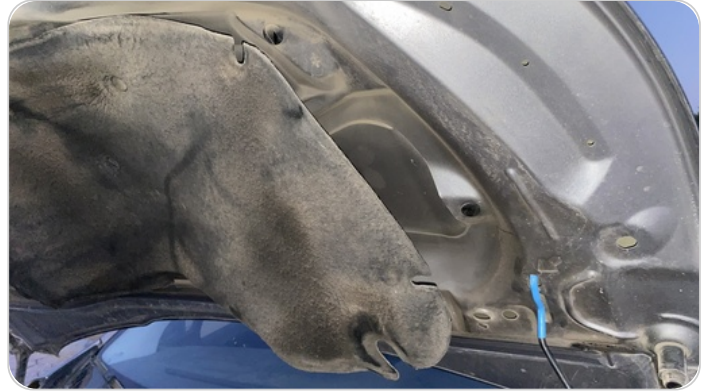
: قطع فرش الكبوت

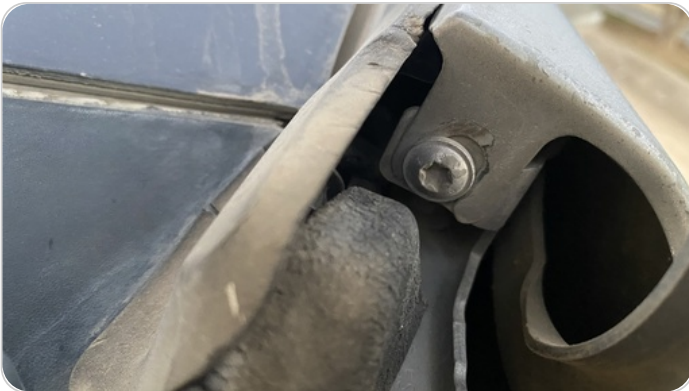
: رفرف امامي شمال اثر فك وتركيب
