بيانات العميل والسيارة			
Fiat Tipo 2022 1st Category			موديل السيارة
88910	قراءة العداد	بترولي	اللون
لا يوجد	حظر البيع	لا يوجد	توكيلات
القوات المسلحة	المرور	2025-03-04	تاريخ انتهاء الرخصة

ملخص حالة السيارة			
● بحالة ممتازة	حالة الميكانيكا	● رش في بعض أجزاء السيارة	حالة البودي الخارجي
● بحالة ممتازة	حالة العفشة	● فبريكة بالكامل	حالة البودي الداخلي
● بحالة ممتازة	حالة الكهرباء	● لا يوجد ملاحظات	حالة الشاسية
● بحالة ممتازة	حالة التكييف	● بحالة جيدة	حالة الجنوط والكاوتش
● بحالة ممتازة	حالة الصالون	● بحالة ممتازة	حالة الزجاج والكشافات

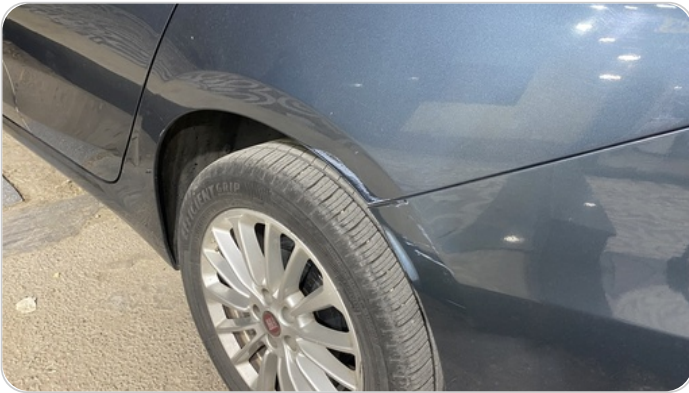
الرفرف الخلفي شمال : فبريكة (خرابيش)

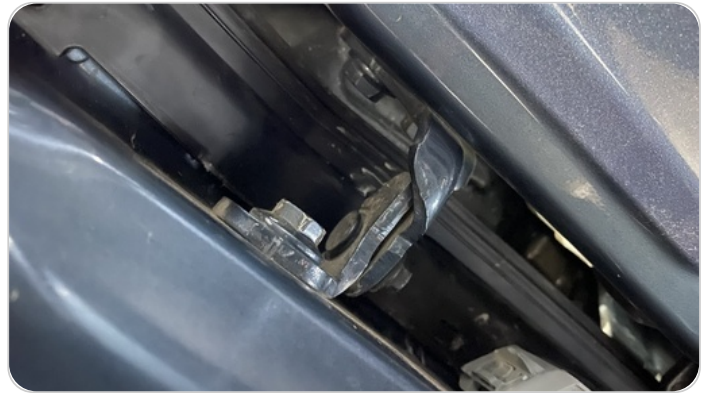
مفصلات ومسامير الباب الأمامي شمال : آثار فك وتركيب

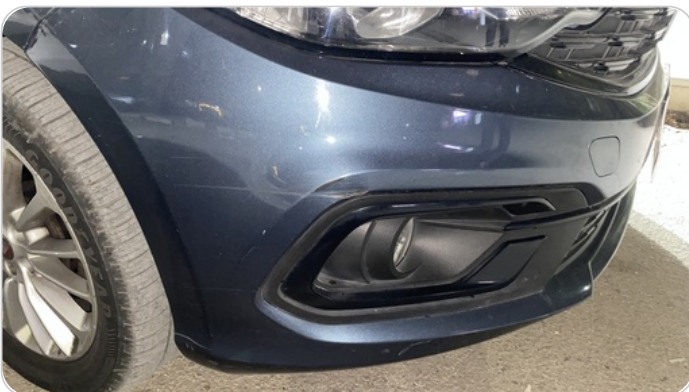
الكصدام الأمامي : فبريكة (خرابيش)

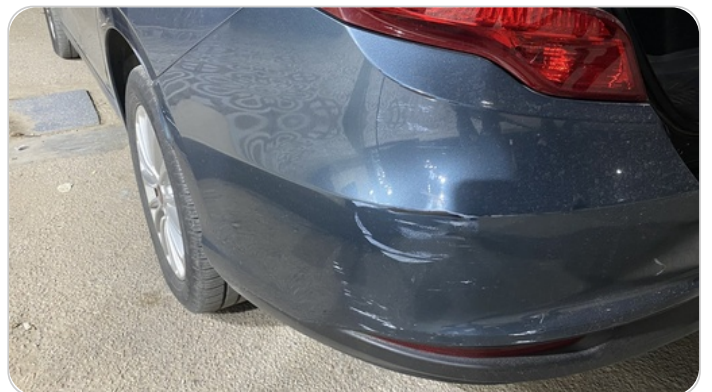
الكصدام الخلفي : رش بدون معجون (خرابيش)

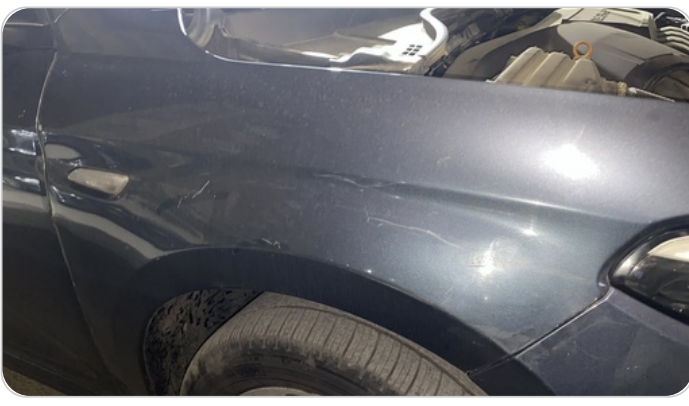
الرفرف الأمامي يمين : فبريكة (خرابيش)

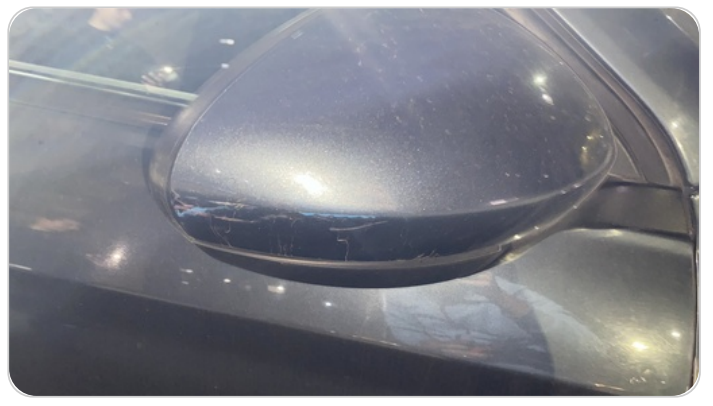
مراية الباب الأمامي يمين : فبريكة (خرابيش)

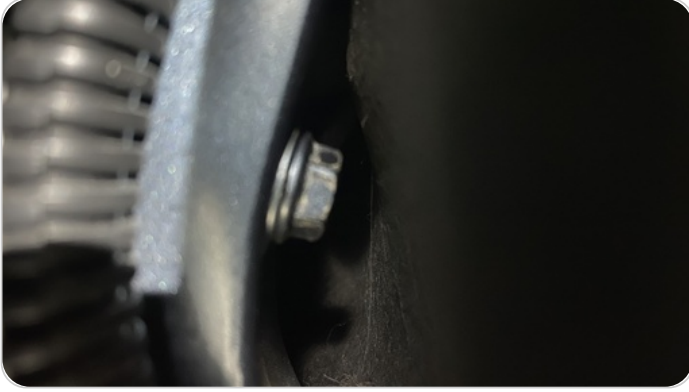
مفصلات ومسامير الشنطة : آثار فك وتركيب

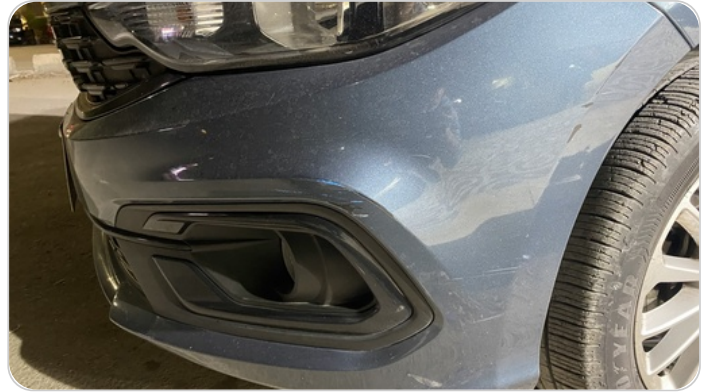
: الاكصدام الامامي. فبريكا خرابيش

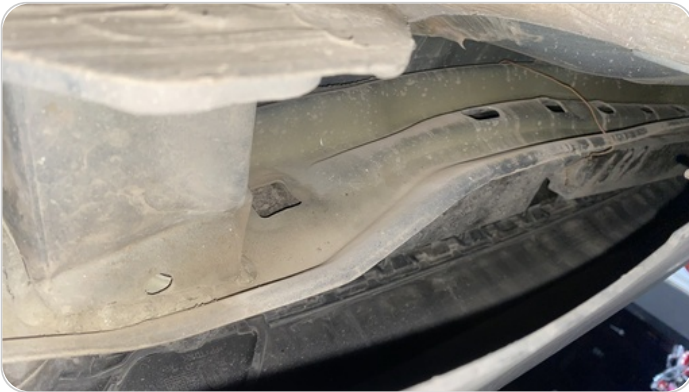
: عصرة بحامل الاكصدام الخلفي
