بيانات العميل والسيارة			
Seat Ibiza 2020 1st Category			موديل السيارة
104222	قراءة العداد	برتقالي	اللون
لا يوجد	حظر البيع	لا يوجد	توكيلات
مصر الجديدة	المرور	2026-02-06	تاريخ انتهاء الرخصة

ملخص حالة السيارة			
● بحالة ممتازة	حالة الميكانيكا	● فبريكة (يوجد ملاحظات)	حالة البودي الخارجي
● بحالة ممتازة	حالة العفشة	● فبريكة بالكامل	حالة البودي الداخلي
● بحالة ممتازة	حالة الكهرباء	● لا يوجد ملاحظات	حالة الشاسية
● بحالة ممتازة	حالة التكييف	● بحالة جيدة	حالة الجنوط والكاوتش
● بحالة ممتازة	حالة الصالون	● بحالة ممتازة	حالة الزجاج والكشافات

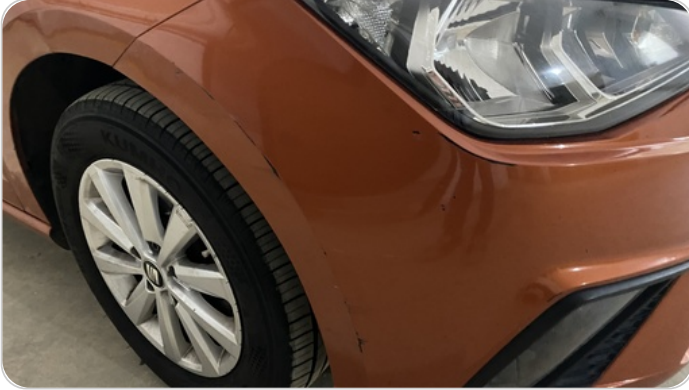
الاكصدام الأمامي : فبريكة (خرابيش)

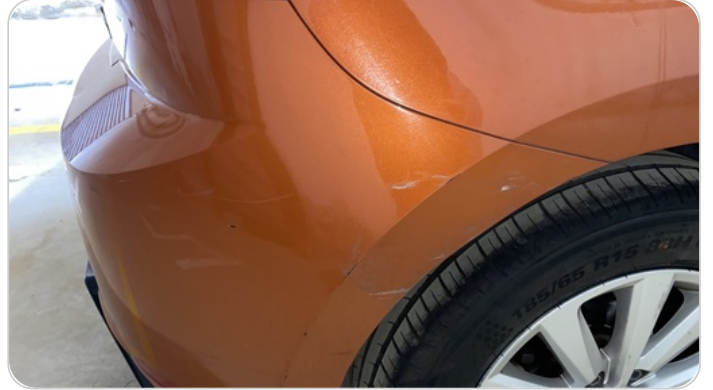
الاكصدام الخلفي : فبريكة (خرابيش)

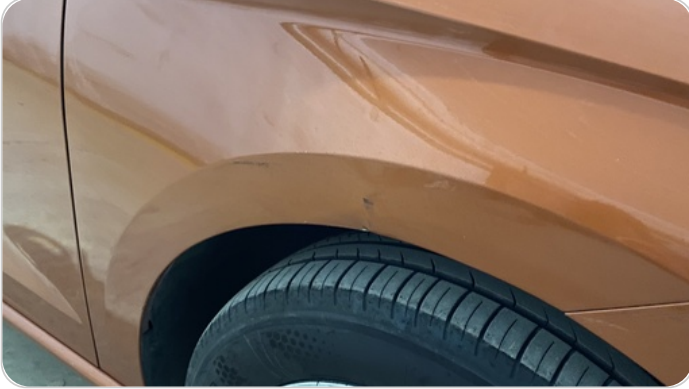
الرفرف الأمامي يمين : فبريكة (خرابيش)

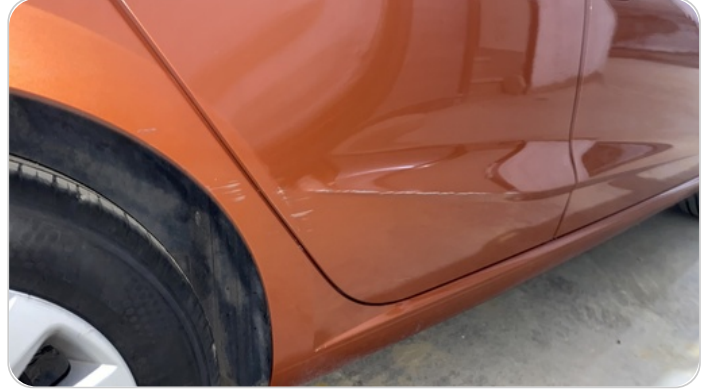
الباب الخلفي يمين : فبريكة (خرابيش)

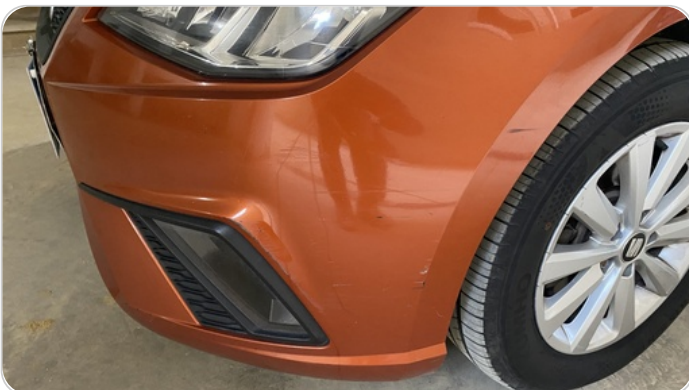
: الاكصدام الامامي. فبريكا خرابيش

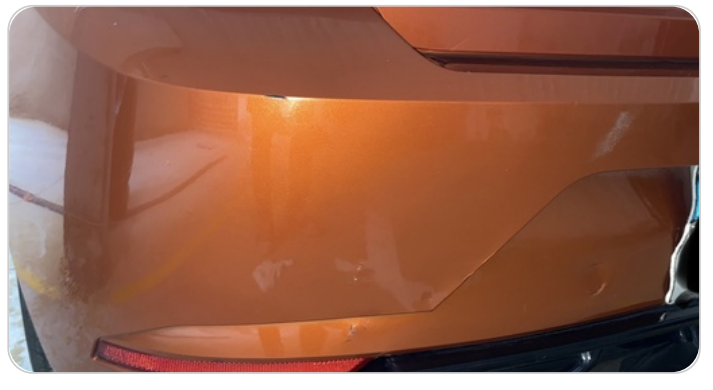
: الاكصدام الخلفي فبريكا خرابيش

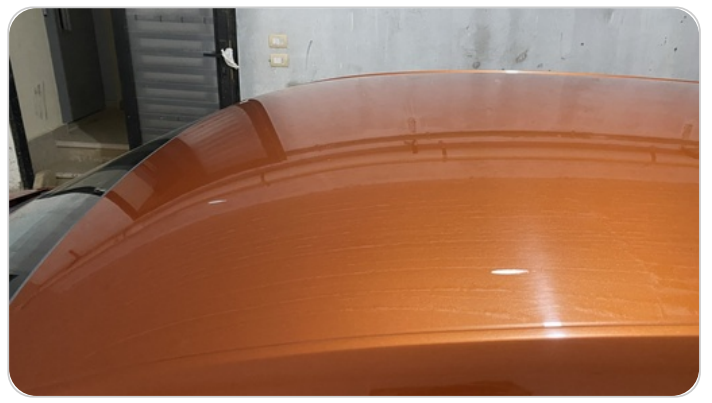
: السقف نقطتين دهان فضي بالسقف

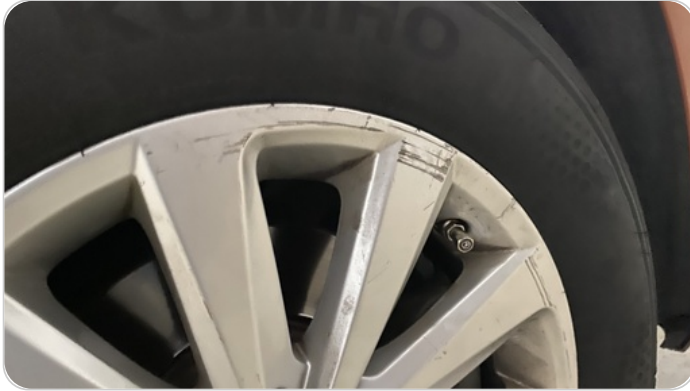
حالة الجنوط الأمامي : تجريحات بسيطة
