بيانات العميل والسيارة			
Opel Grandland 2019 1st Category			موديل السيارة
66788	قراءة العداد	فيزيائي	اللون
لا يوجد	حظر البيع	لا يوجد	توكيلات
المعادي	المرور	2027-06-24	تاريخ انتهاء الرخصه

## ملخص حالة السيارة

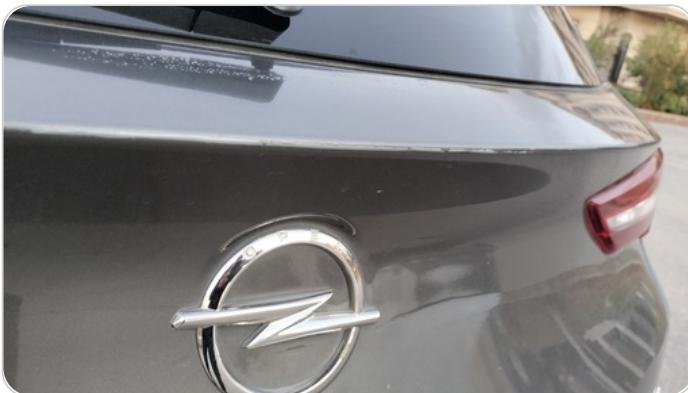
باب الشنطة : فبريكا (خرابيش)

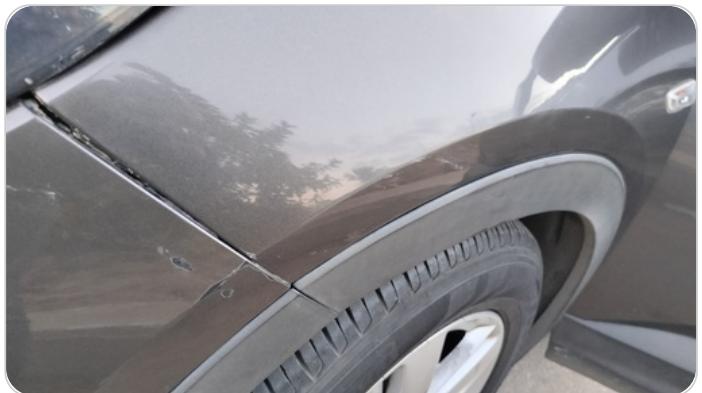
الرفف الأمامي شمال : فبريكا (خرابيش - خبطات)

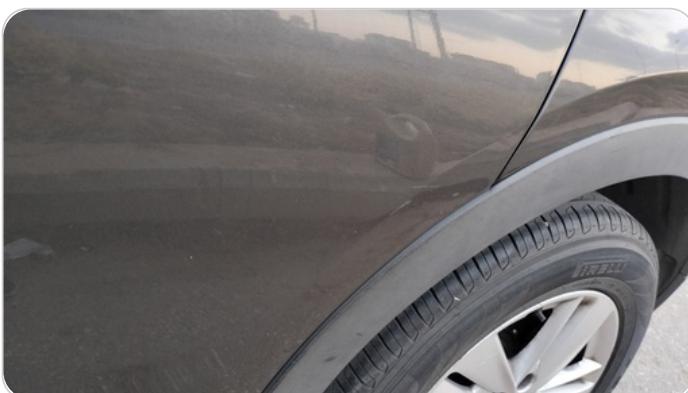
الباب الخلفي شمال : فبريكا (خرابيش)

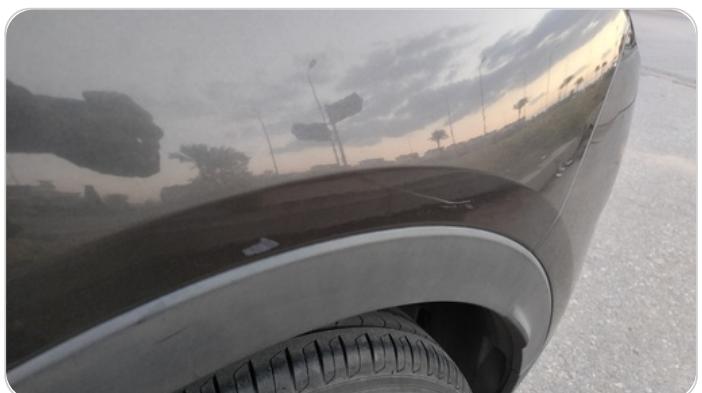
الرفف الخلفي شمال : فبريكا (خرابيش)

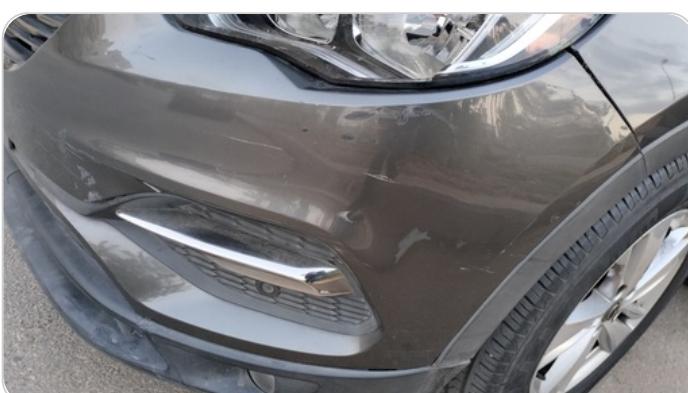
الاصدام الأمامي : فبريكا (خرابيش - خبطات)

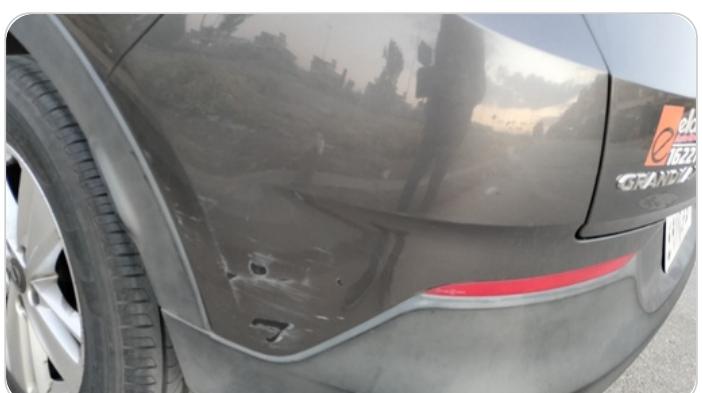
الاصدام الخلفي : فبريكا (خرابيش)

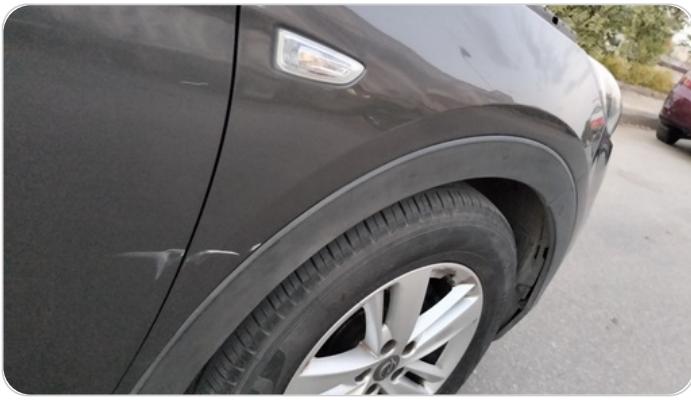
الرفرف الأمامي يمين : فبريكه (خرابيش)

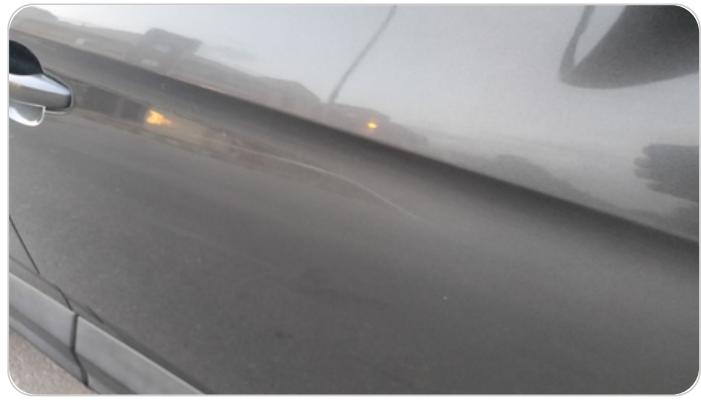
الباب الأمامي يمين : فبريكه (خرابيش)

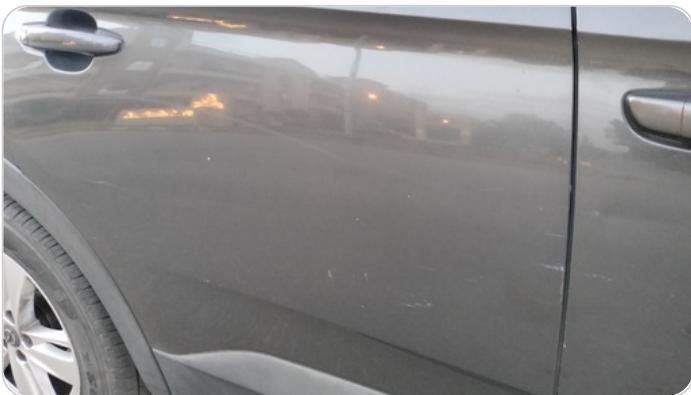
الباب الخلفي يمين : فبريكه (خرابيش)

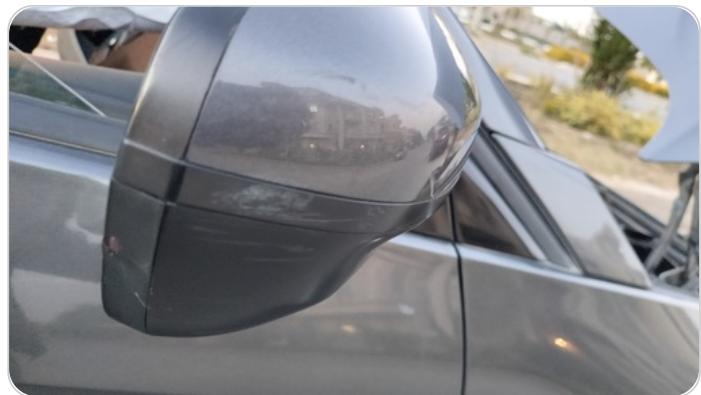
مرايه الباب الأمامي يمين : فبريكه (خرابيش)

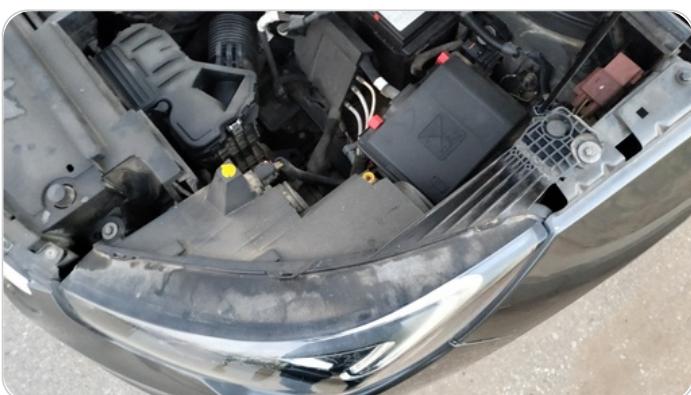
الكشاف الأمامي شمال : كسر في قواعد الكشاف

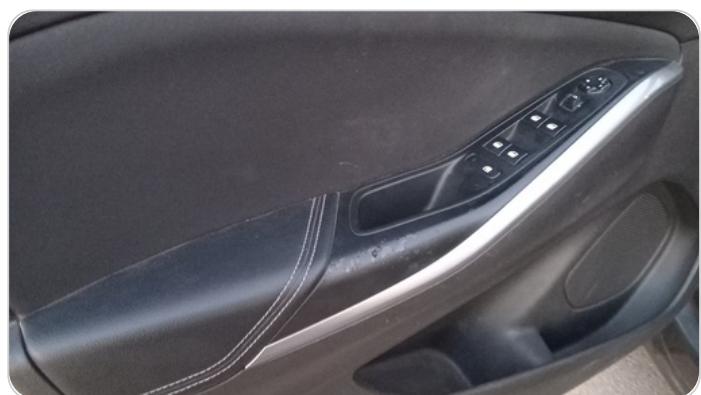
فرش الباب الأمامي شمال : قطع/كسر/شرخ /تلف

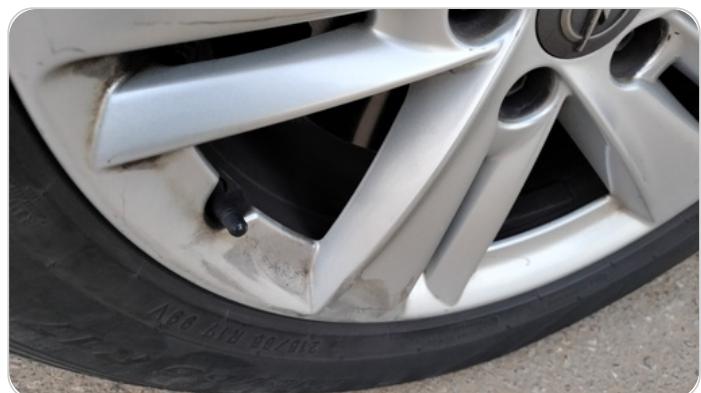
حالة الجنوط الأمامي : تجريحات بسيطة

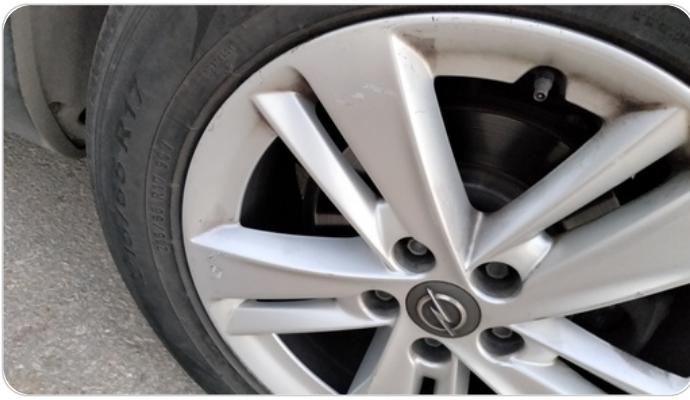
حالة الجنوط الخلفي : تجريفات بسيطه

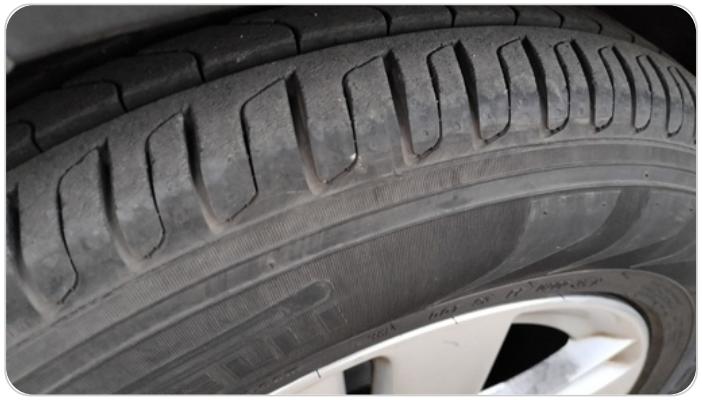
حالة الكاوتشن الأمامي : النفخة متآكلة

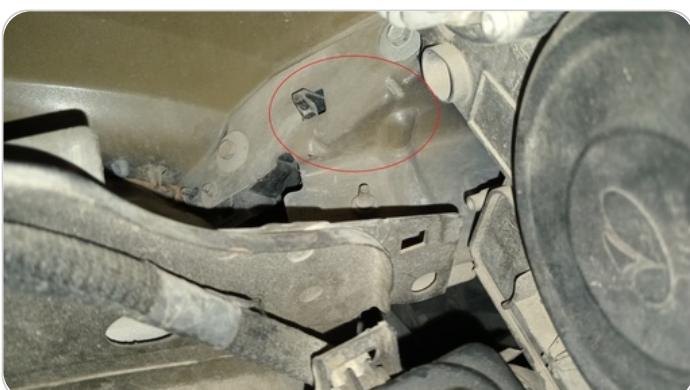
خلف كشاف امامي شمال : عصرة
