بيانات العميل والسيارة			
BMW 318 2018 2nd Category			موديل السيارة
157821	قراءة العداد	كحلي	اللون
لا يوجد	حظر البيع	لا يوجد	توكيلات
مدينة نصر	المرور	2025-12-05	تاريخ انتهاء الرخصة

ملخص حالة السيارة			
● بحالة ممتازة	حالة الميكانيكا	● رش في معظم أجزاء السيارة	حالة البودي الخارجي
● بحالة ممتازة	حالة العفشة	● فبريكة بالكامل	حالة البودي الداخلي
● بحالة جيدة جدا	حالة الكهرباء	● لا يوجد ملاحظات	حالة الشاسية
● بحالة ممتازة	حالة التكييف	● بحاله مقبولة	حالة الجنوط والكاوتش
● بحالة جيدة جدا	حالة الصالون	● بحالة ممتازة	حالة الزجاج والكشافات

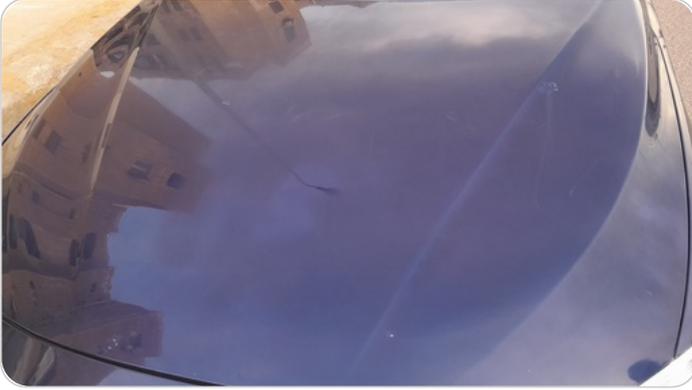
الكبوت : رش بدون معجون (خرابيش)

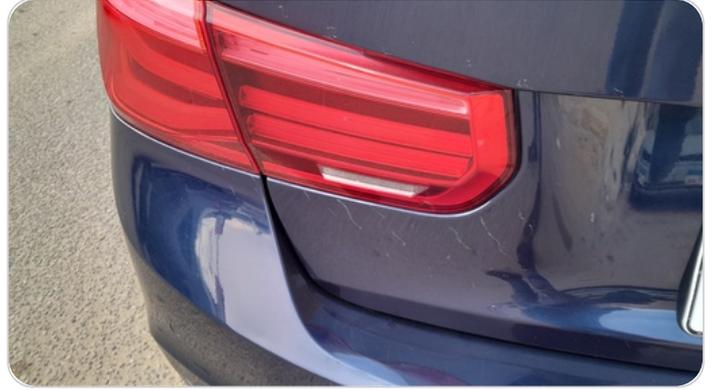
باب الشنطة : فبريكة (خرابيش)

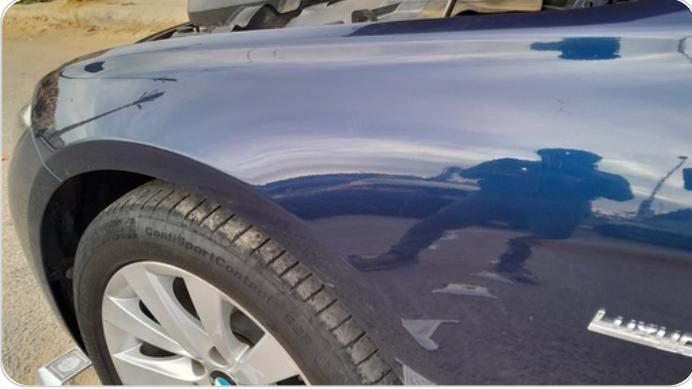
الرفرف الأمامي شمال : رش بدون معجون (خرابيش)

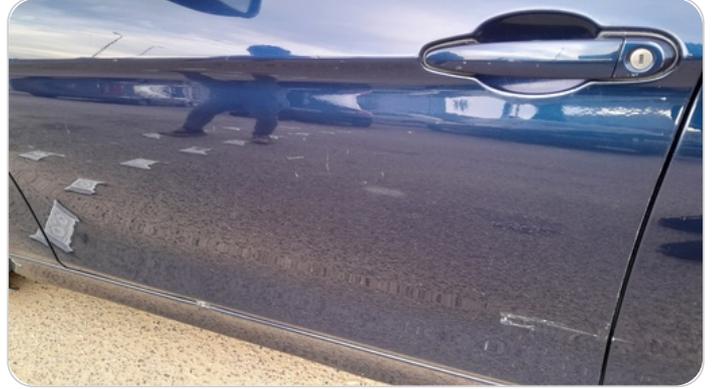
الباب الأمامي شمال : رش بدون معجون (خرابيش)

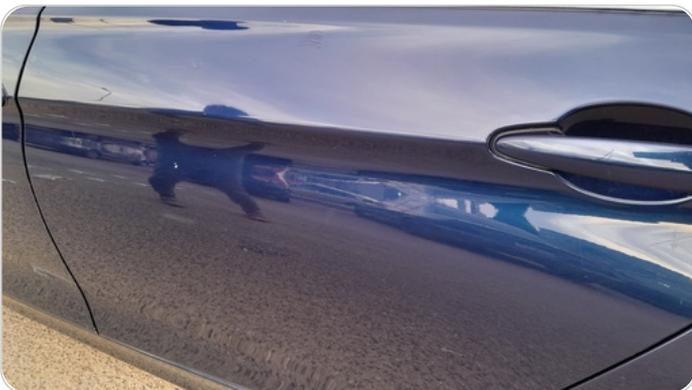
الباب الخلفي شمال : رش بدون معجون (خرابيش)

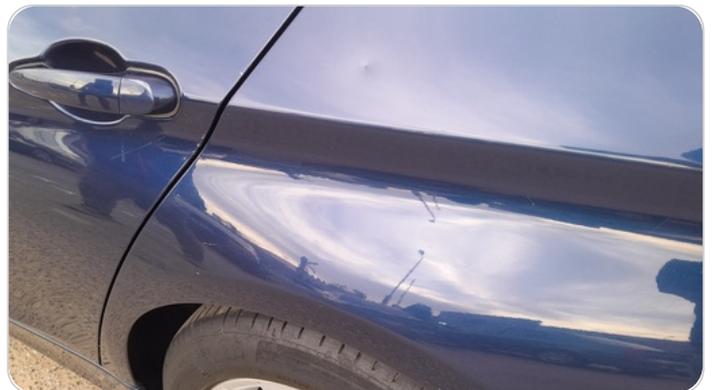
الرفرف الخلفي شمال : رش بدون معجون (خرابيش)

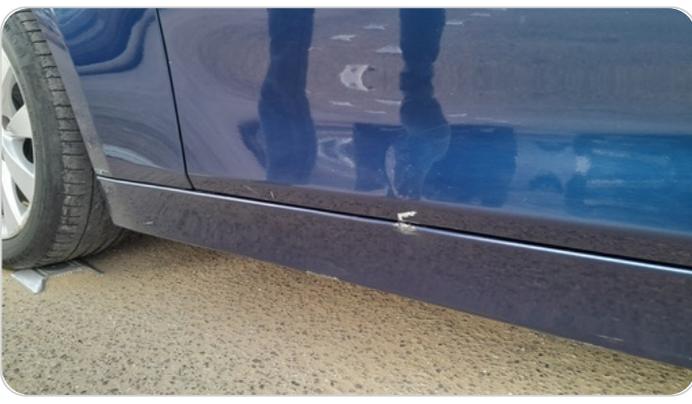
العتب السفلي شمال : رش بدون معجون (خرابيش)

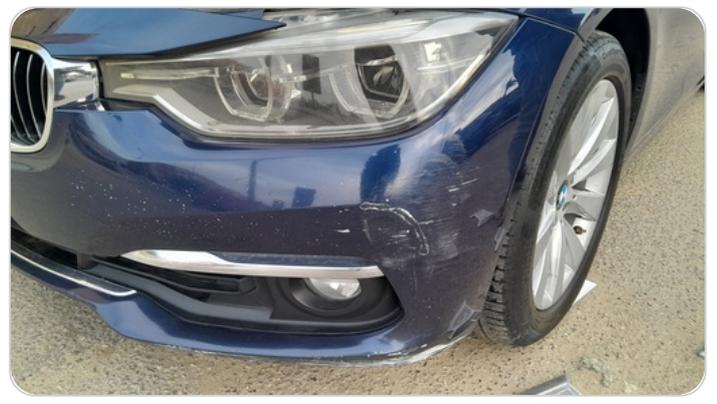
الاكصدام الأمامي : رش مع معجون (خرابيش)

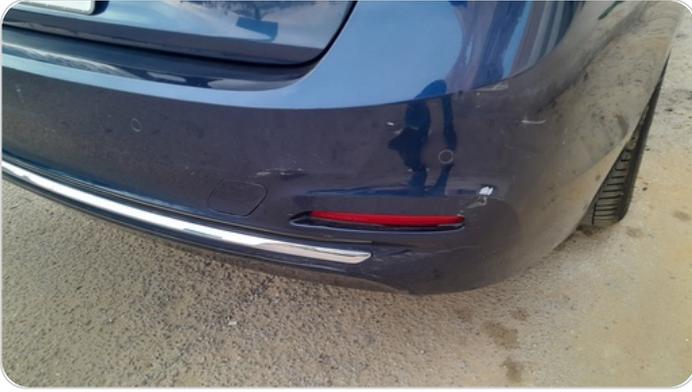
الاكصدام الخلفي : رش مع معجون (خرابيش)

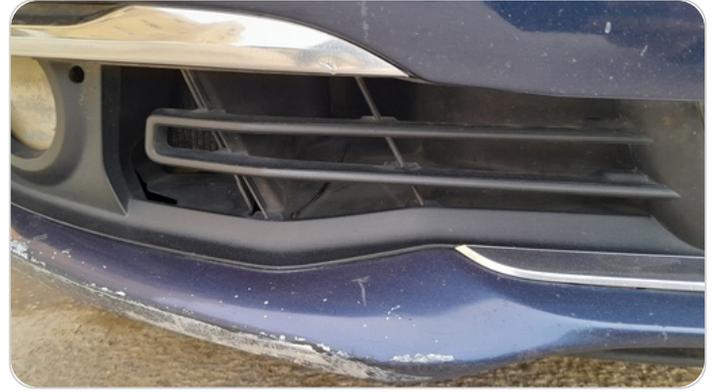
شبكة أمامية : شرخ / كسر

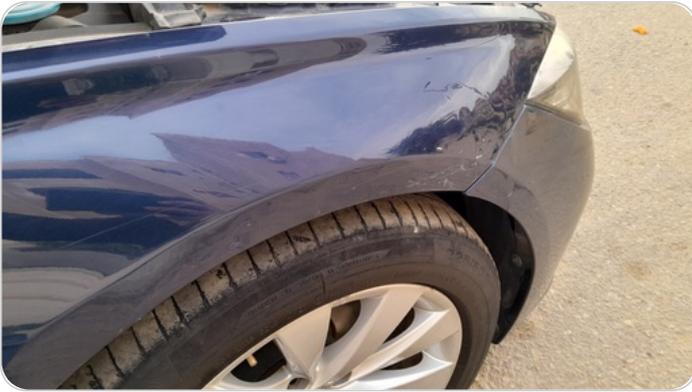
الرفرف الأمامي يمين : رش بدون معجون (خبطات)

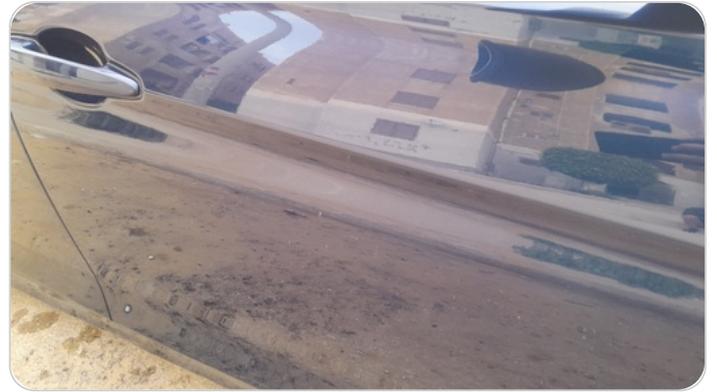
الباب الأمامي يمين : رش بدون معجون (خرابيش)

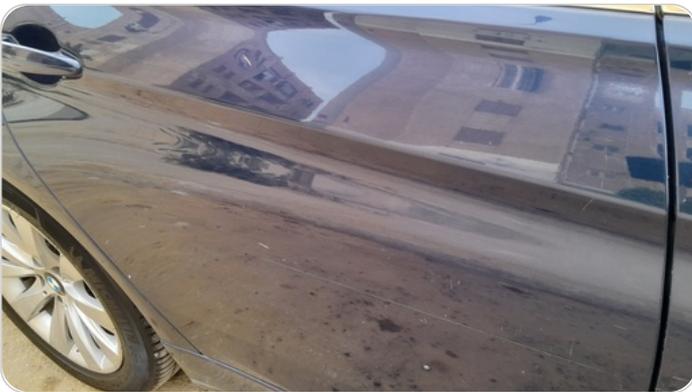
الباب الخلفي يمين : رش بدون معجون (خرابيش)

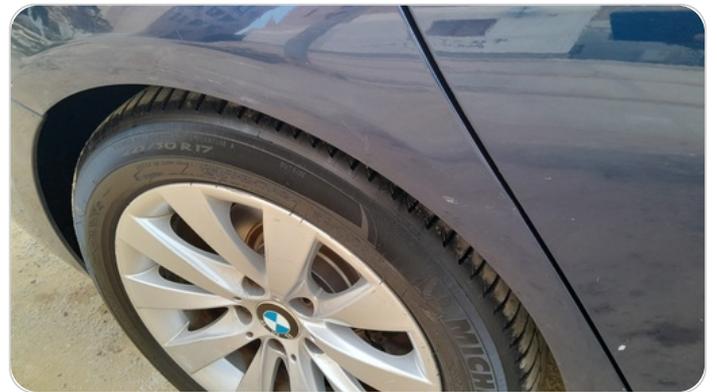
الرفرف الخلفي يمين : رش بدون معجون (خرابيش)

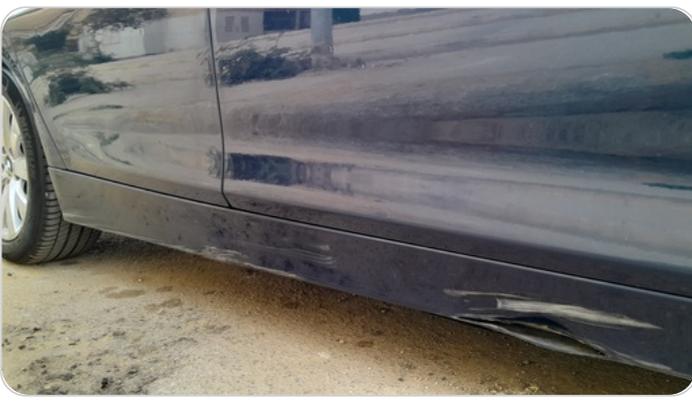
العتب السفلي يمين : رش بدون معجون (خبطات)

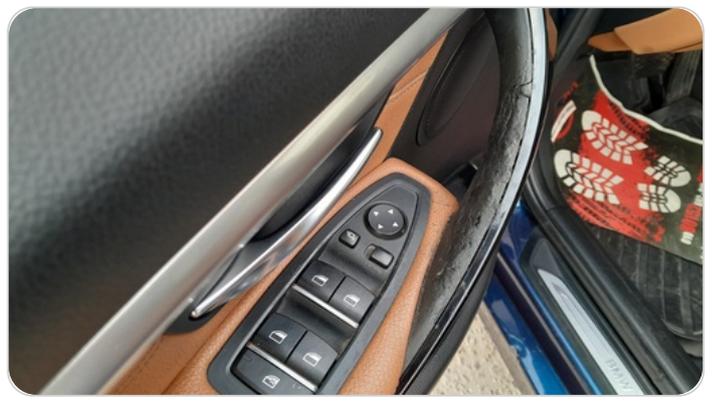
فرش الباب الأمامي شمال : قطع/كسر/شرخ/تلف

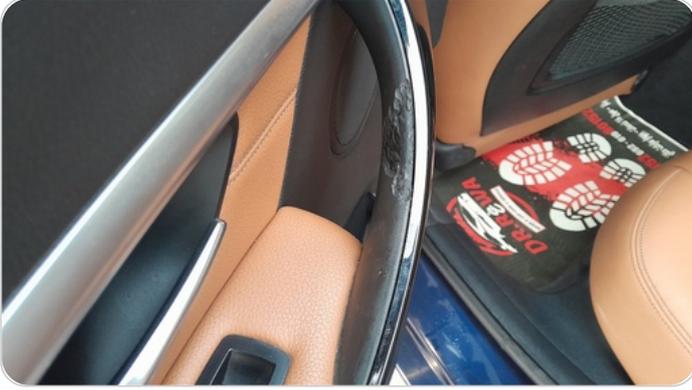
فرش الباب الخلفي شمال : قطع/كسر/شرخ/تلف

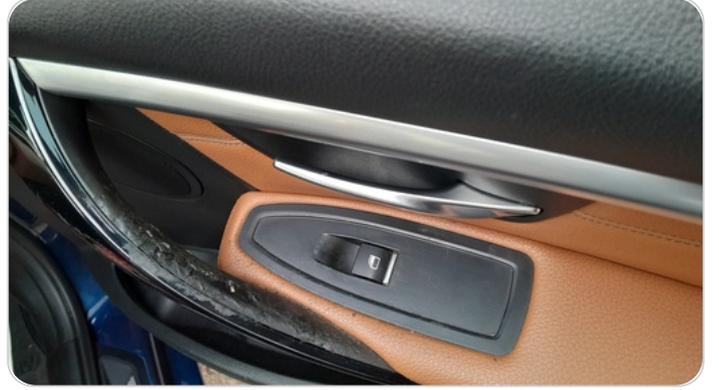
فرش الباب الأمامي يمين : قطع / كسر / شرخ / تلف

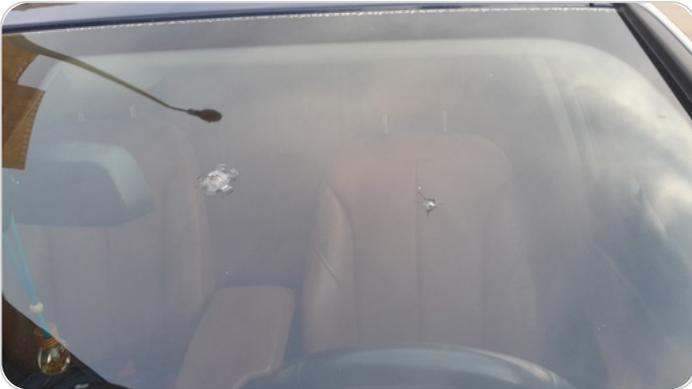
زجاج السيارة الأمامي : نقرة

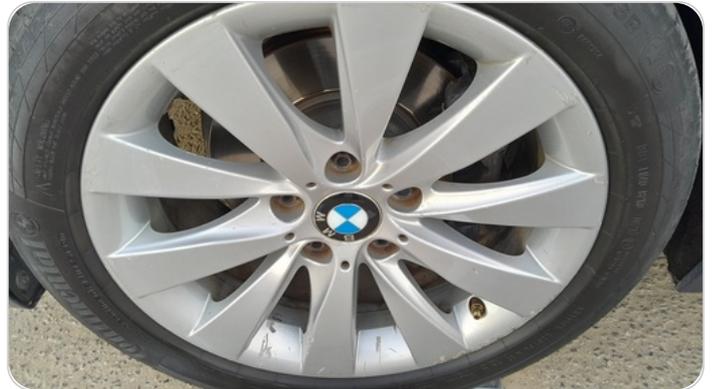
حالة الجنوط الأمامي : تجريحات بسيطة

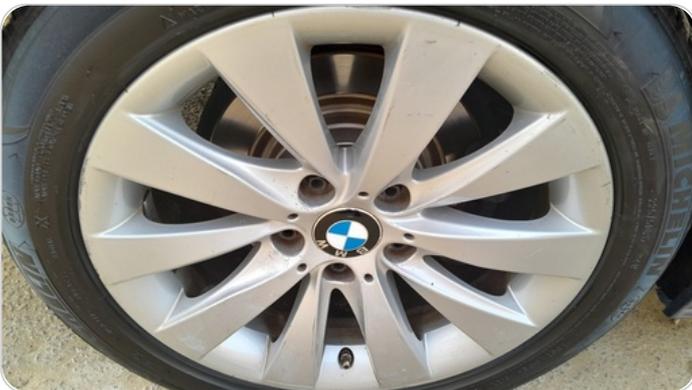
حالة الجنوط الخلفي : تجريحات بسيطه

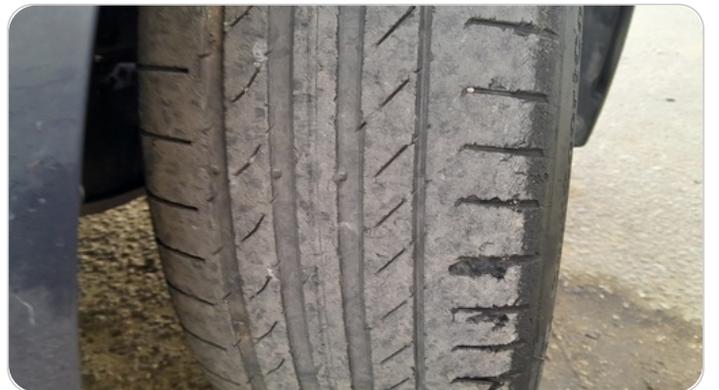
حالة الكاوتش الأمامي : النقشة متآكلة

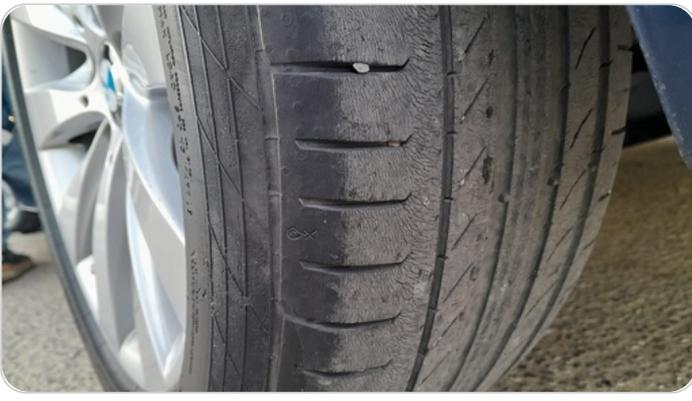
حالة الكاوتش الخلفي : النقشة متآكلة

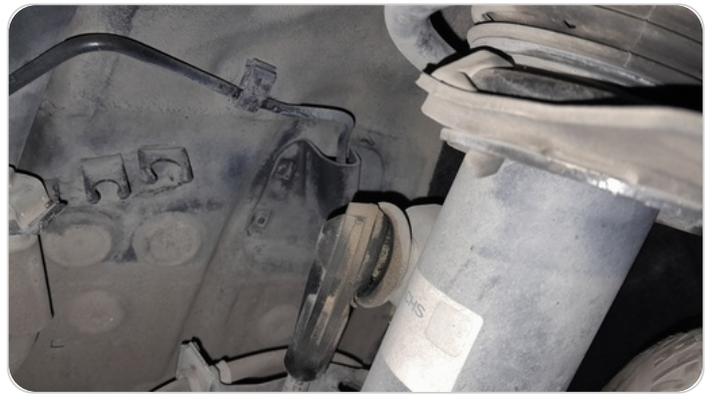
ذراع الميزان : تشققات (كاوتش الميزان)
