بيانات العميل والسيارة			
Kia Picanto 2013 1st Category			موديل السيارة
78041	قراءة العداد	فيرانا	اللون
لا يوجد	حظر البيع	لا يوجد	توكيلات
القوات المسلحة	المرور	2025-10-21	تاريخ انتهاء الرخصة

ملخص حالة السيارة			
● بحالة ممتازة	حالة الميكانيكا	● فبريكة (يوجد ملاحظات)	حالة البودي الخارجي
● بحالة ممتازة	حالة العفشة	● فبريكة بالكامل	حالة البودي الداخلي
● بحالة ممتازة	حالة الكهرباء	● لا يوجد ملاحظات	حالة الشاسية
● بحالة ممتازة	حالة التكييف	● بحالة جيدة	حالة الجنوط والكاوتش
● بحالة جيدة جدا	حالة الصالون	● بحالة جيدة جدا	حالة الزجاج والكشافات

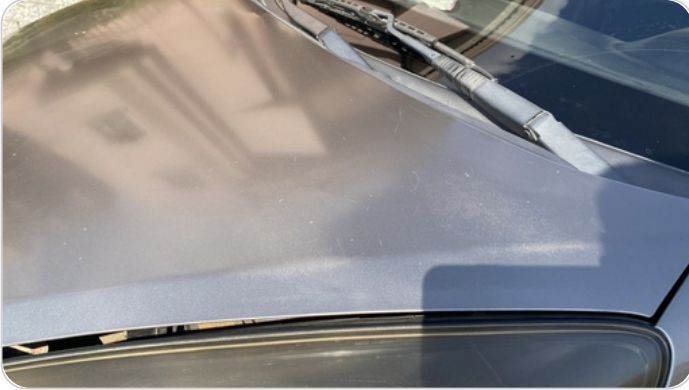
الكبوت : فبريكة (الدهان متاكل)

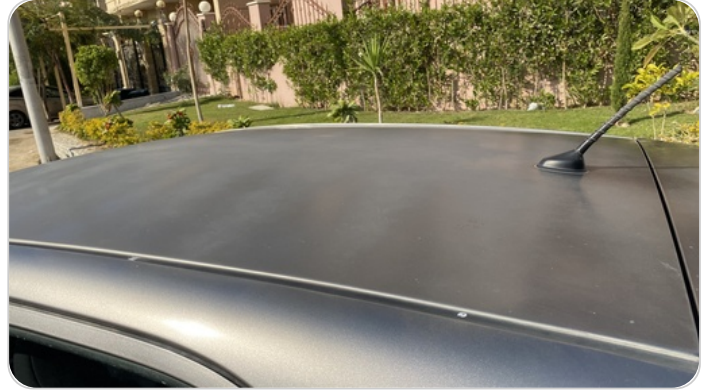
السقف : فبريكة (الدهان متاكل)

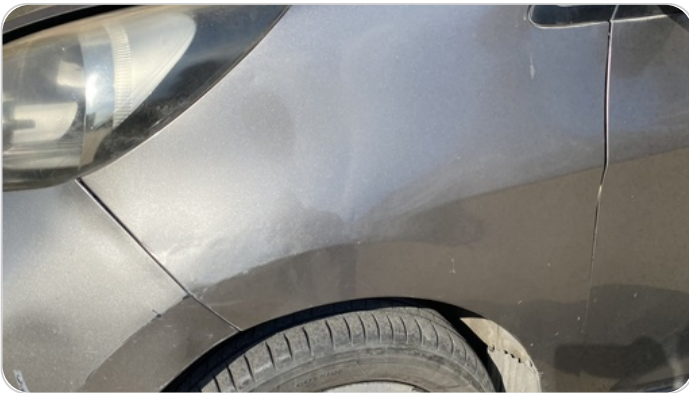
الرفرف الأمامي شمال : فبريكة (خرابيش)

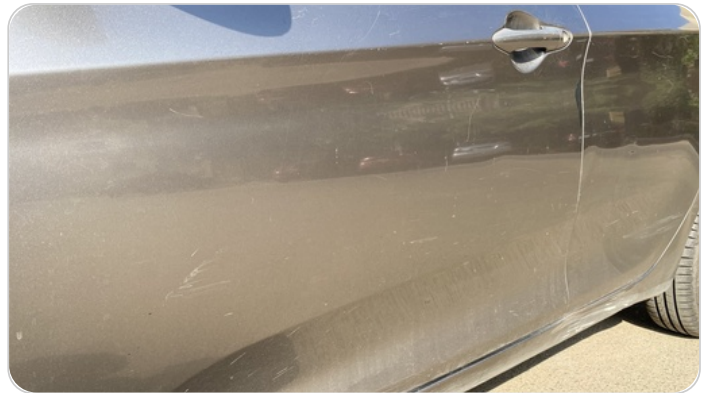
الباب الأمامي شمال : فبريكة (خرابيش)

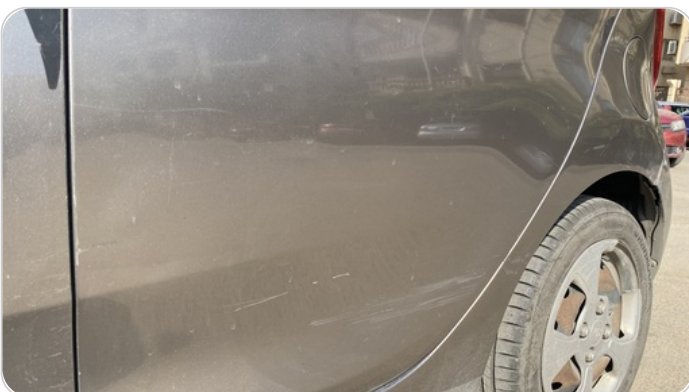
الباب الخلفي شمال : فبريكة (خرابيش)

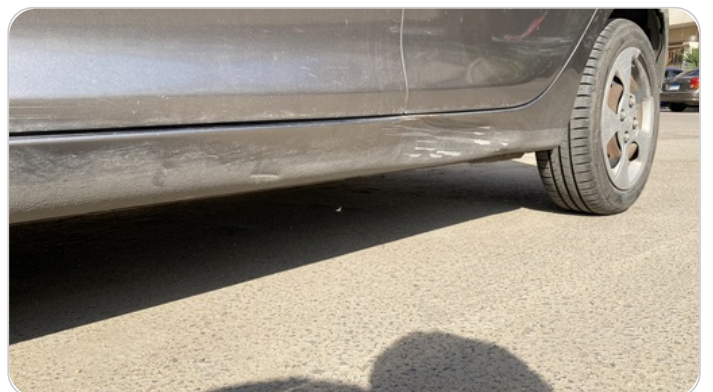
العتب السفلي شمال : فبريكة (خرابيش - خبطات)

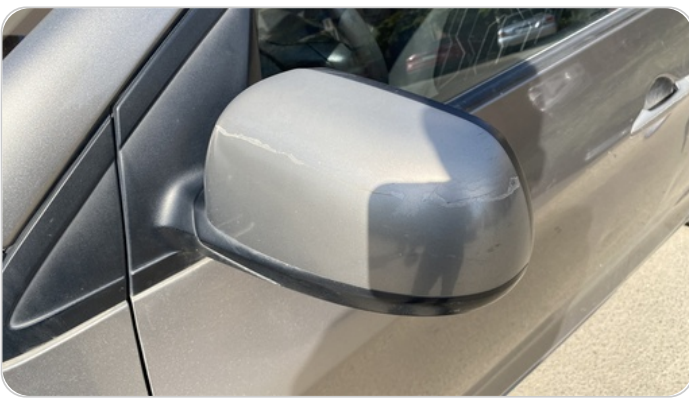
مراية الباب الأمامي شمال : فبريكة (خرابيش)

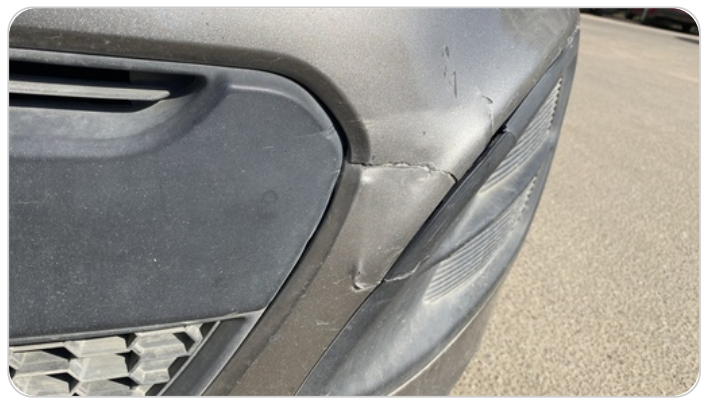
الاكصدام الأمامي : فبريكة (كسر)

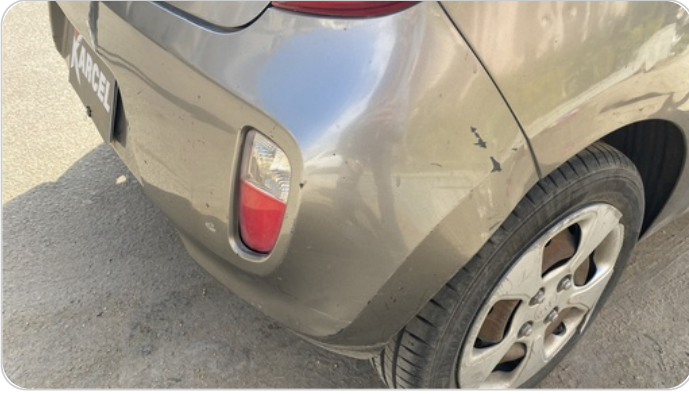
الاكصدام الخلفي : فبريكة (خرابيش)

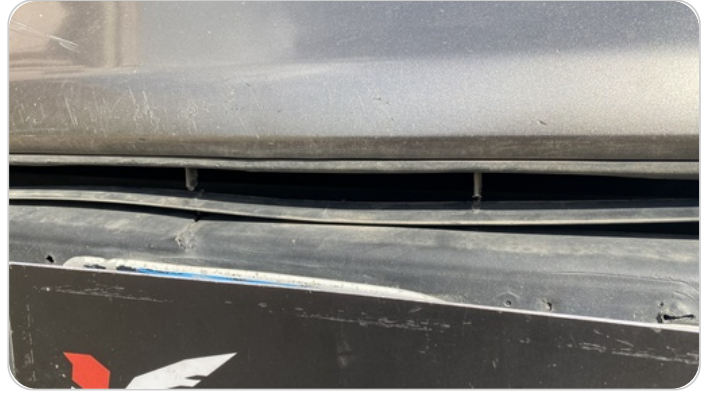
شبكة أمامية : شرخ / كسر

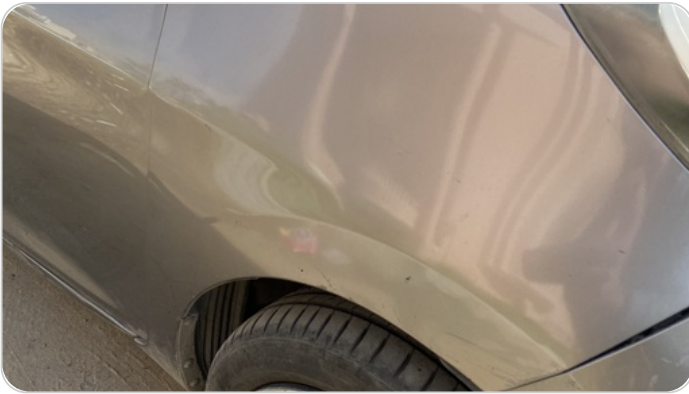
الرفرف الأمامي يمين : فبريكة (خرابيش)

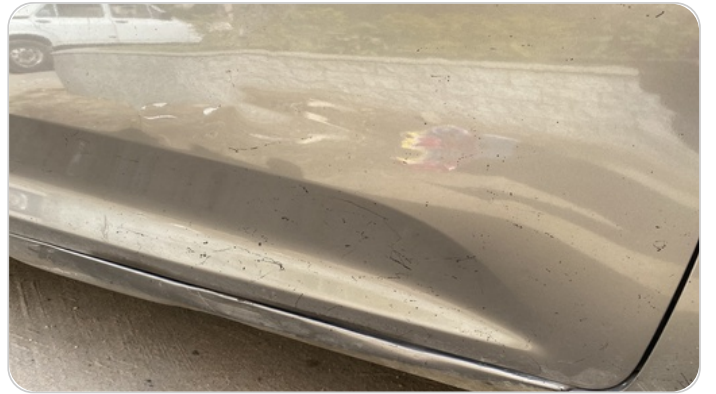
الباب الأمامي يمين : فبريكة (خرابيش)

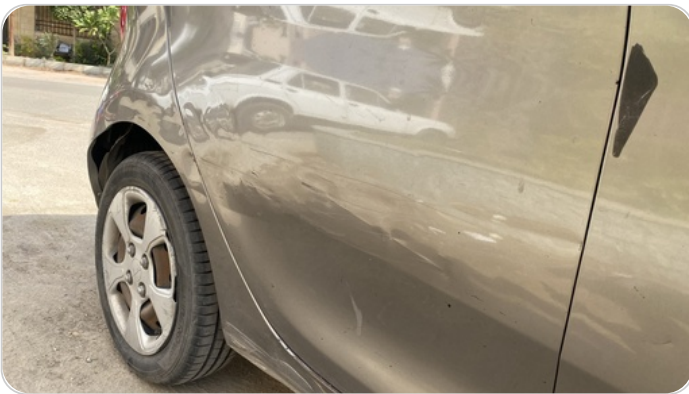
الباب الخلفي يمين : فبريكة (سمكره على البارد)

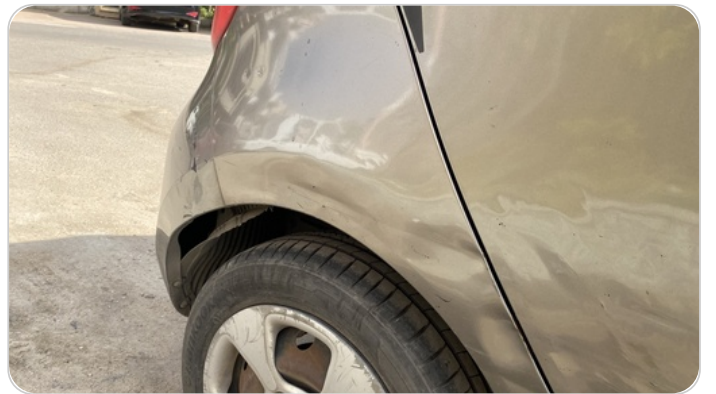
الرفرف الخلفي يمين : فبريكة (خبطات)

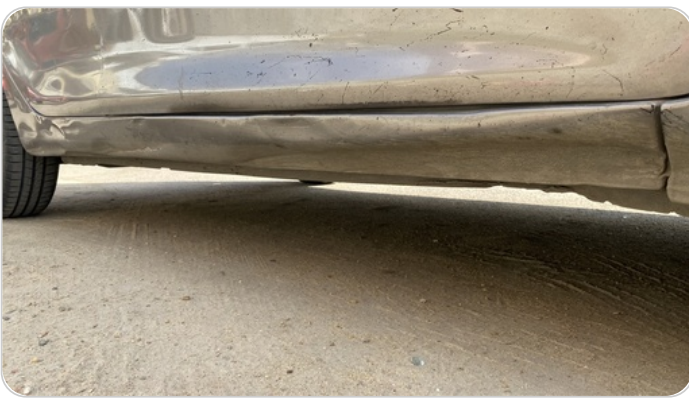
العتب السفلي يمين : فبريكة (خرابيش - خبطات)

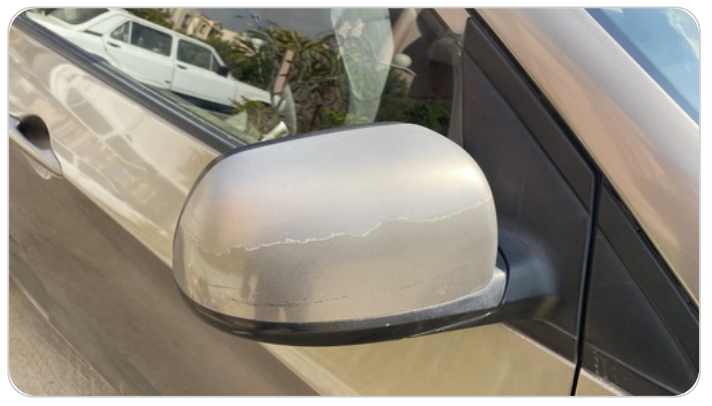
مراية الباب الأمامي يمين : فبريكة (خرابيش)

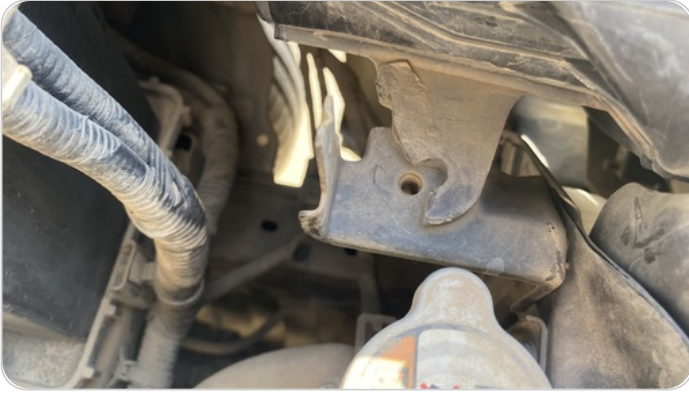
الكشاف الأمامي شمال : كسر في قواعد الكشاف

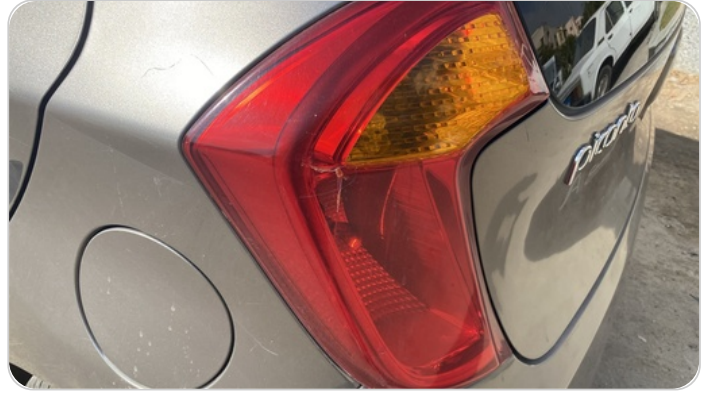
الكشاف الخلفي شمال : كسر بالباغة

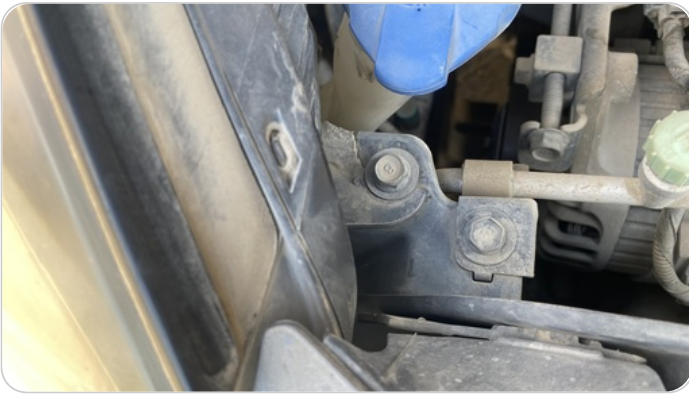
الكشاف الأمامي يمين : كسر في قواعد الكشاف

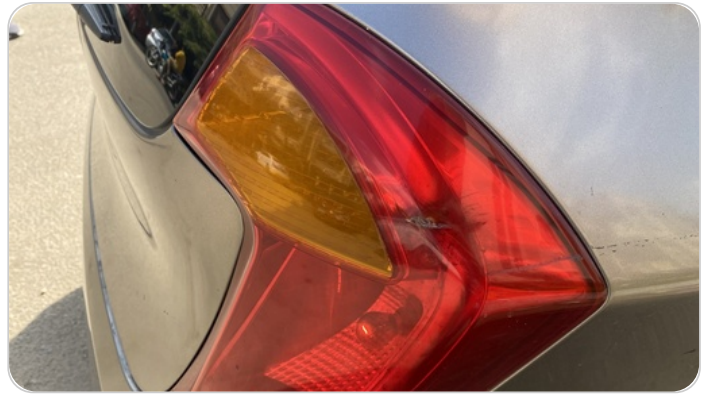
الكشاف الخلفي يمين : كسر بالباغة

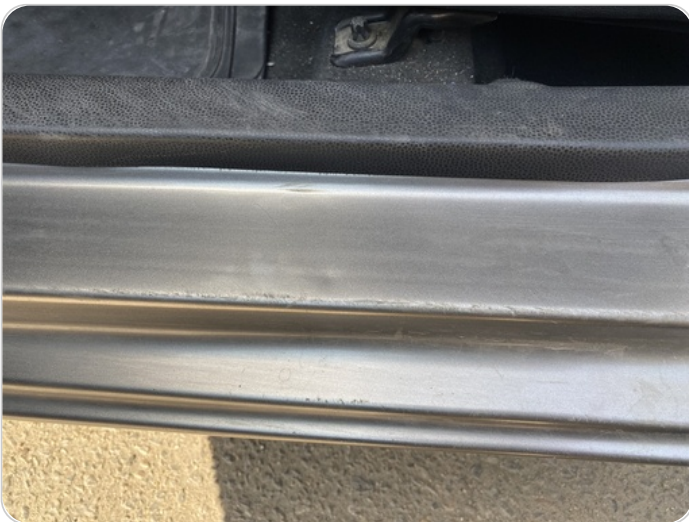
دواخل وقوائم باب الأمامي شمال : فبريكة (خرابيش)

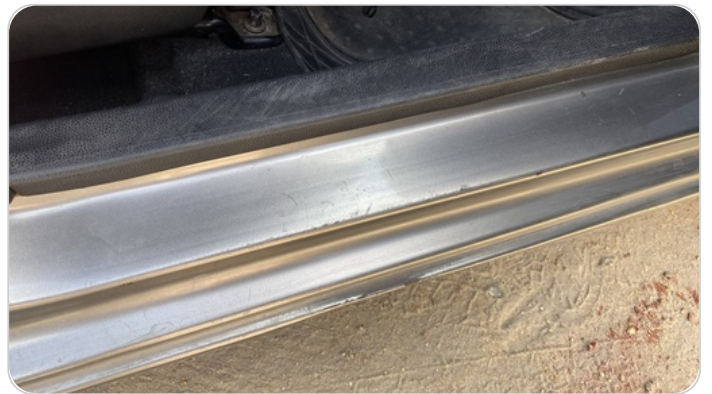
دواخل وقوائم باب أمامي يمين : فبريكة (خرابيش)

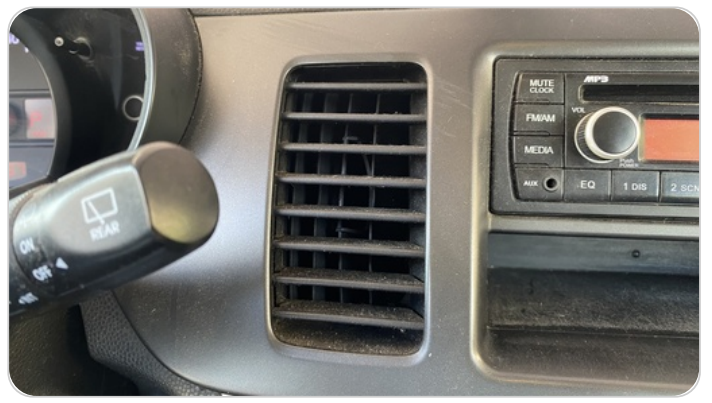
هوايات التكييف : كسر (هواية واحدة)

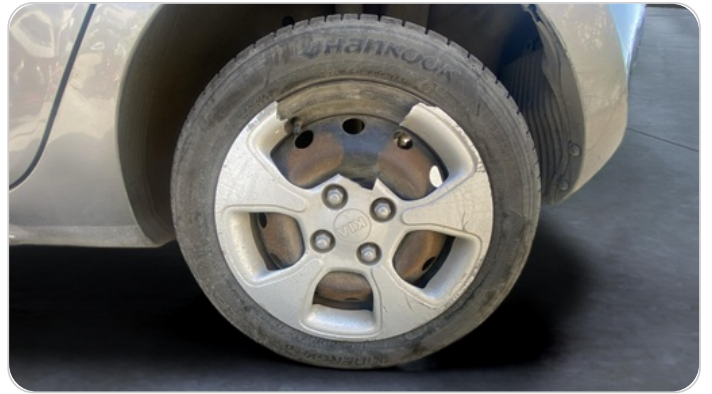
حالة الجنوط الأمامي : تجريحات بسيطة

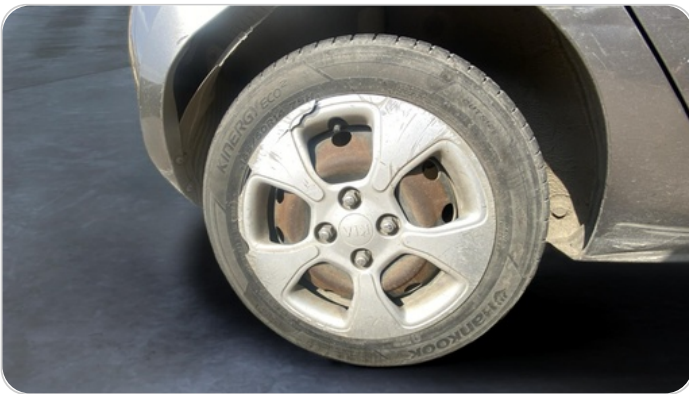
حالة الجنوط الخلفي : تجريحات بسيطه

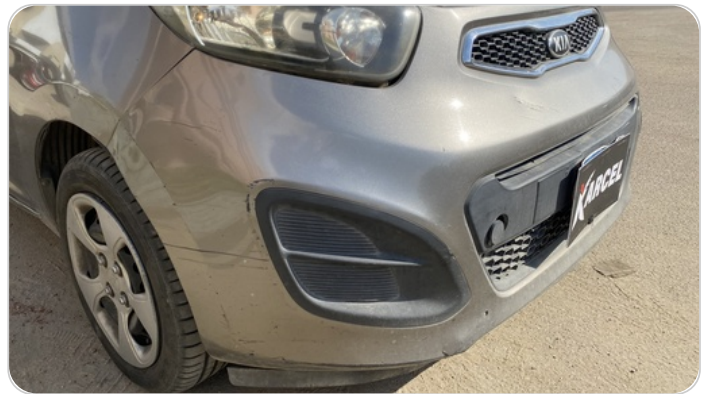
فبريكا خرابيش : الاكصدام الامامي

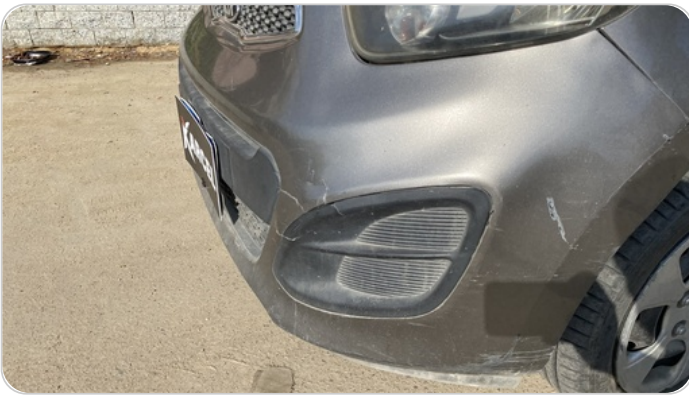
فبريكا خرابيش : الاكصدام الامامي

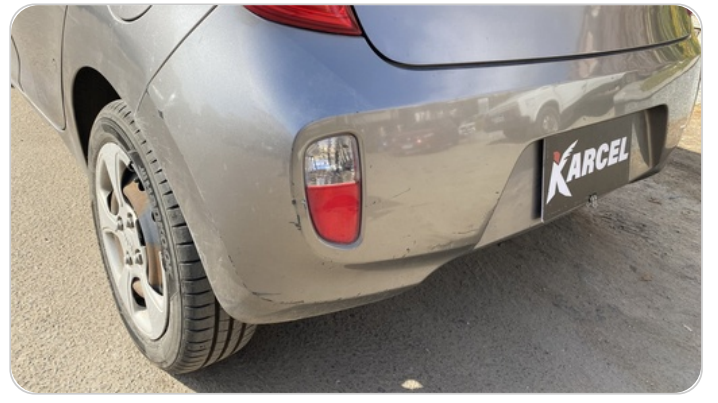
فبريكا خرابيش : الاكصدام الخلفي
