بيانات العميل والسيارة			
BMW 218 i 2015 2nd Category			موديل السيارة
148946	قراءة العداد	ذهبي	اللون
لا يوجد	حظر البيع	لا يوجد	توكيلات
الشيخ زايد	المرور	2025-07-27	تاريخ انتهاء الرخصة

ملخص حالة السيارة			
● بحالة ممتازة	حالة الميكانيكا	● فبريكة (يوجد ملاحظات)	حالة البودي الخارجي
● بحالة ممتازة	حالة العفشة	● فبريكة بالكامل	حالة البودي الداخلي
● بحالة جيدة جدا	حالة الكهرباء	● لا يوجد ملاحظات	حالة الشاسية
● بحالة ممتازة	حالة التكييف	● بحاله مقبولة	حالة الجنوط والكاوتش
● بحالة جيدة جدا	حالة الصالون	● بحالة جيدة جدا	حالة الزجاج والكشافات

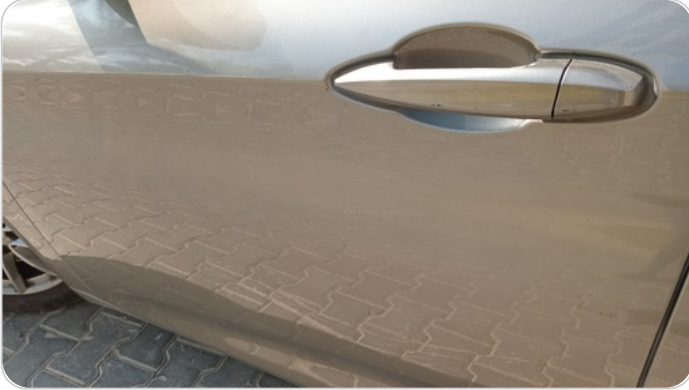
الباب الأمامي شمال : فبريكة (خرابيش)

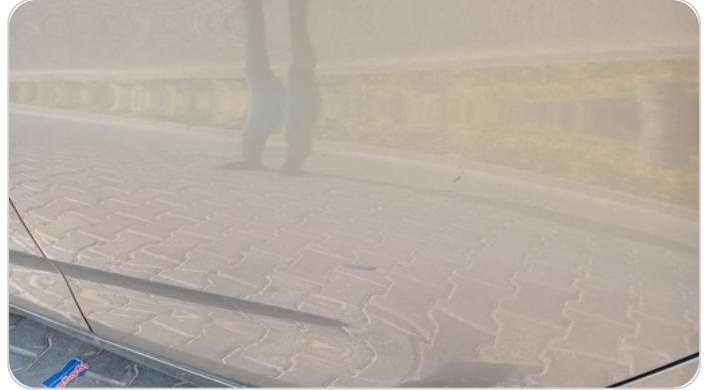
الباب الخلفي شمال : فبريكة (خرابيش)

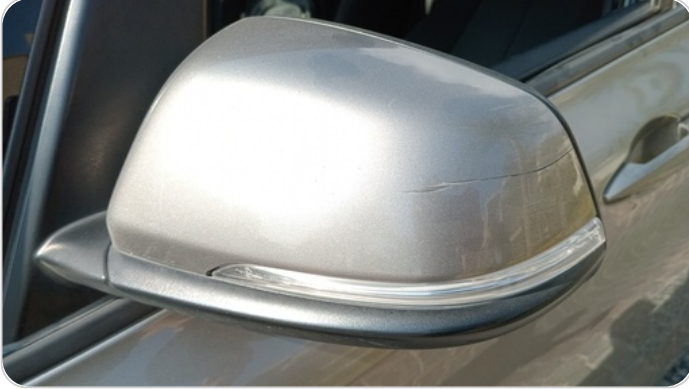
مراية الباب الأمامي شمال : فبريكة (خرابيش)

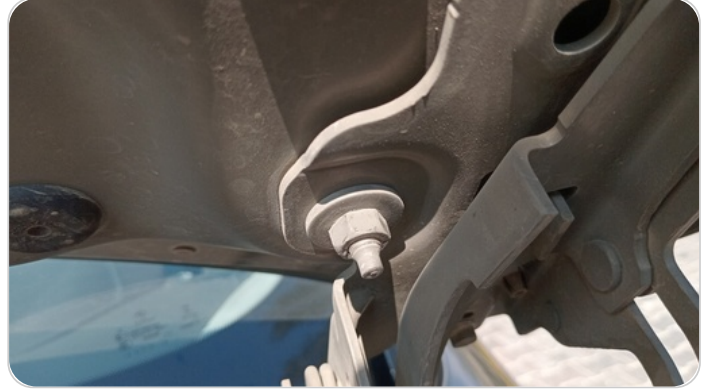
مفصلات الكبوت	● آثار فك وتركيب	مفصلات الشنطه	● فبريكة بالكامل
ملاحظات أخرى	مساعد الكبوت لا يعمل		
حالة زجاج / كشافات / أخرى			
زجاج البانوراما	● لا يوجد	زجاج فتحة السقف	● لا يوجد
زجاج السيارة الأمامي	● بحالة جيدة	زجاج السيارة الخلفي	● بحالة جيدة
زجاج باب أمامي يمين	● بحالة جيدة	زجاج باب أمامي شمال	● بحالة جيدة
زجاج باب خلفي يمين	● بحالة جيدة	زجاج باب خلفي شمال	● بحالة جيدة
شراعات خلفية	● بحالة جيدة	شراعات أمامية	● بحالة جيدة
الكشاف الأمامي يمين	● بحالة جيدة	الكشاف الأمامي شمال	● الباعة مصفرة
الكشاف الخلفي يمين	● بحالة جيدة	الكشاف الخلفي شمال	● بحالة جيدة
كشافات شبورة أمامي	● كسر في الكشاف	كشافات شبورة خلفي	● بحالة جيدة
كشافات إشاره أمامي	● بحالة جيدة	كشافات إشاره خلفي	● بحالة جيدة
سيستم مياة مساحات	● لا يوجد ملاحظات	كاوتش الأبواب	● جيد
مساحات الزجاج الأمامي	● بحاله جيدة	مساحة الزجاج الخلفي	● بحالة جيدة
ملاحظات أخرى	كسر في كشاف شبوره امامي يمين

مفصلات ومسامير الكبوت : آثار فك وتركيب

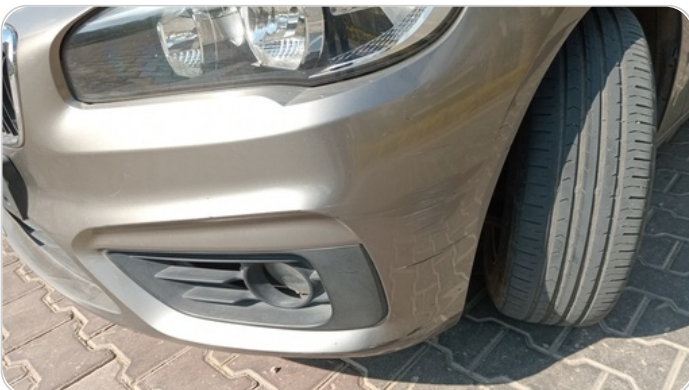
الاكصدام الأمامي : فبريكة (خرابيش)

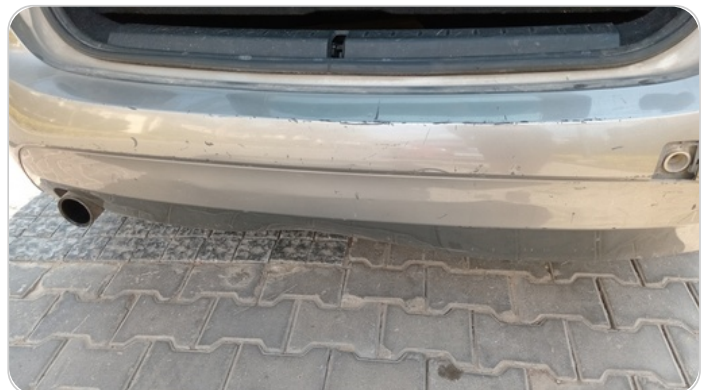
الاكصدام الخلفي : فبريكة (كس)

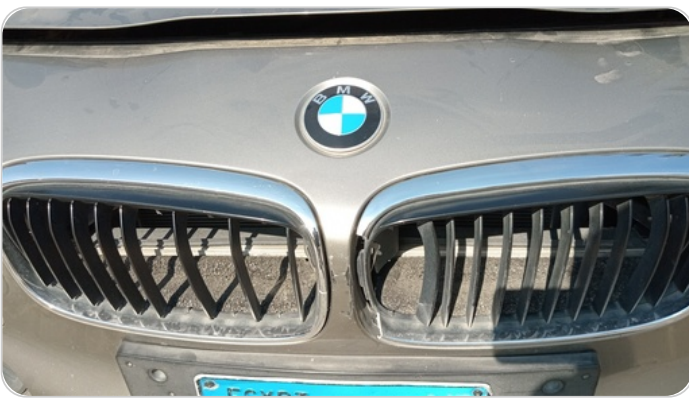
شبكة أمامية : شرخ / كسر

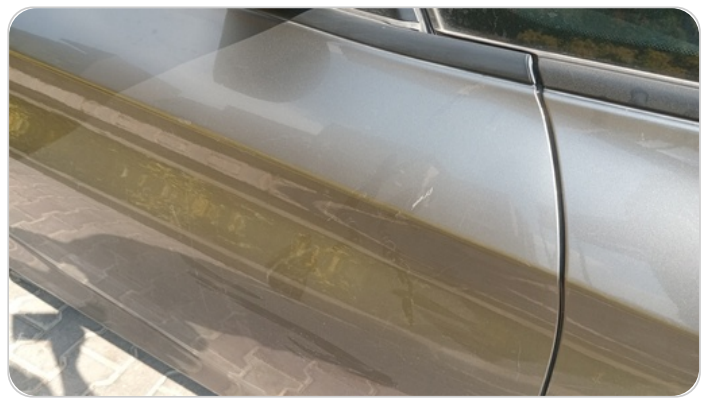
الباب الأمامي يمين : فبريكة (خرابيش)

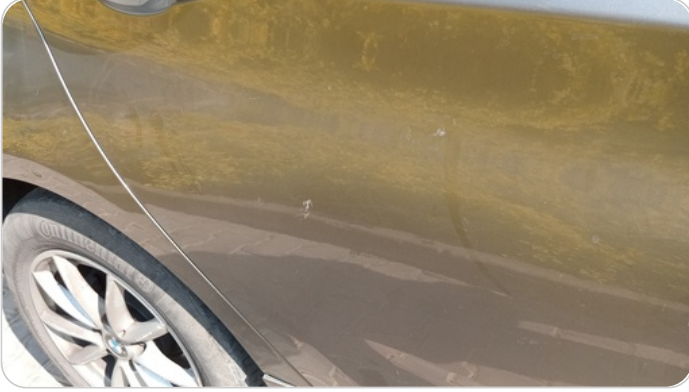
الباب الخلفي يمين : فبريكة (خرابيش)

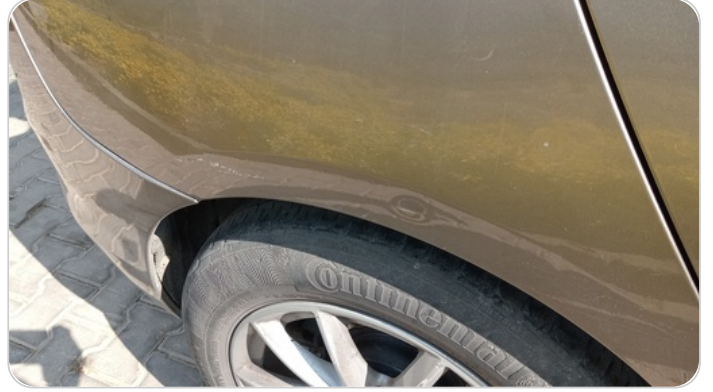
الرفرف الخلفي يمين : فبريكة (خرابيش)

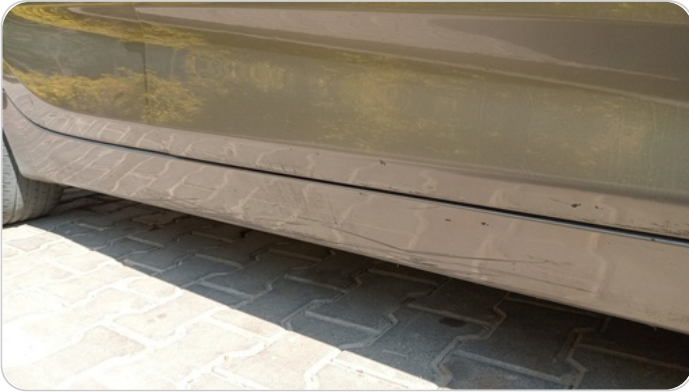
العتب السفلي يمين : فبريكة (خرابيش)

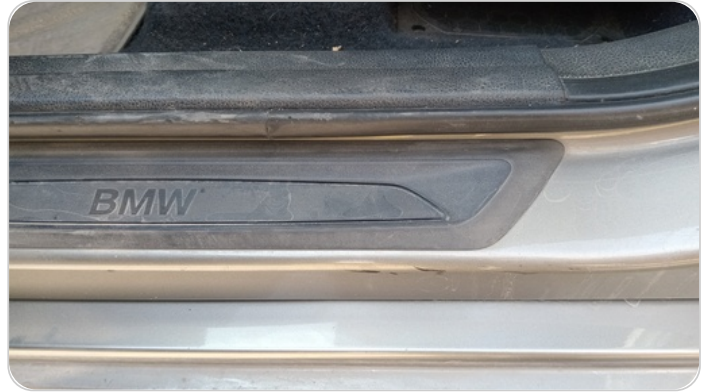
دواخل وقوائم باب الأمامي شمال : فبريكة (خرابيش)

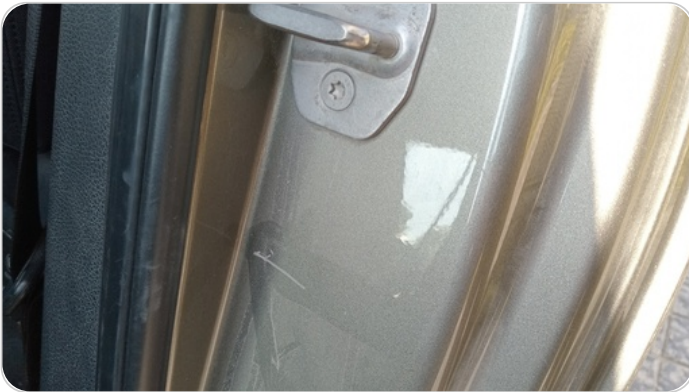
دواخل وقوائم باب الخلفي شمال : فبريكة (خرابيش)

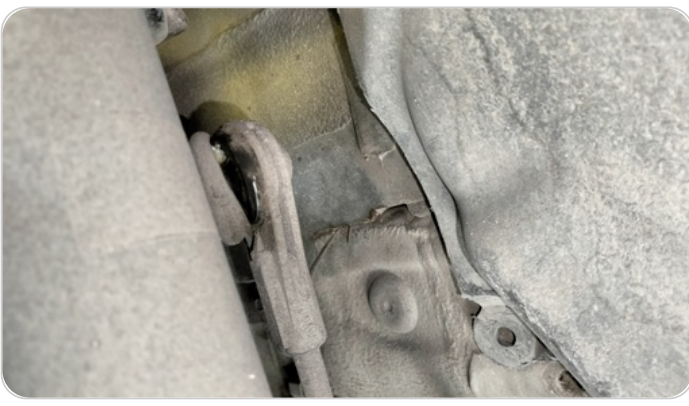
ذراع الميزان : تشققات (كاوتش الميزان)

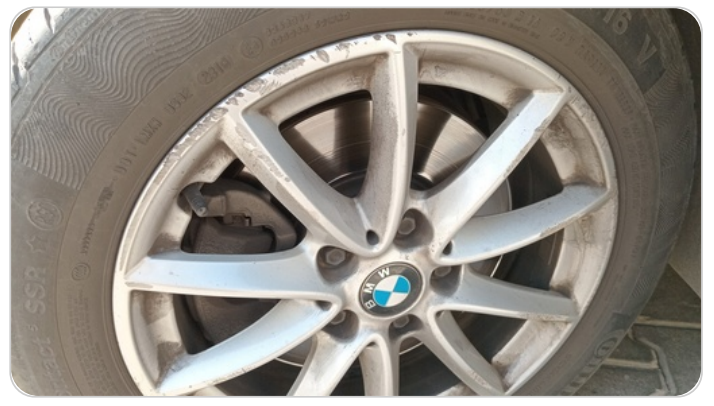
حالة الجنوط الأمامي : تجريحات بسيطة

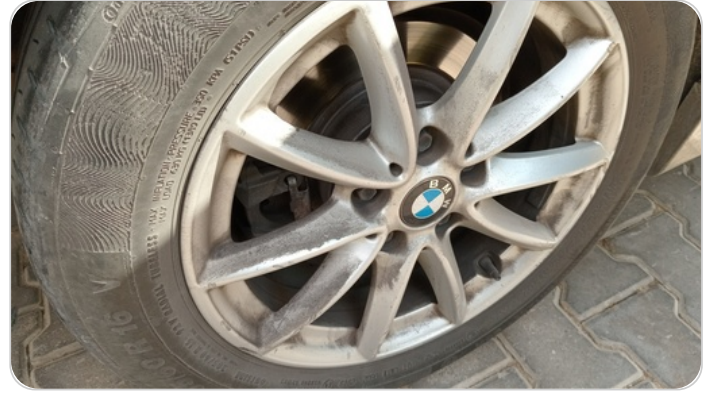
حالة الجنوط الخلفي : تجريحات بسيطه

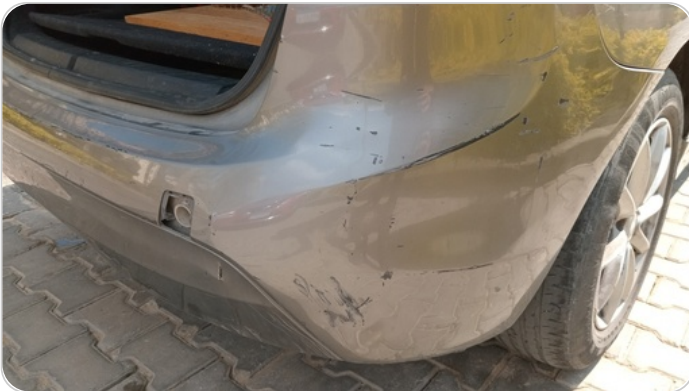
الاكصدام الخلفي : فبريكة (خرابيش)

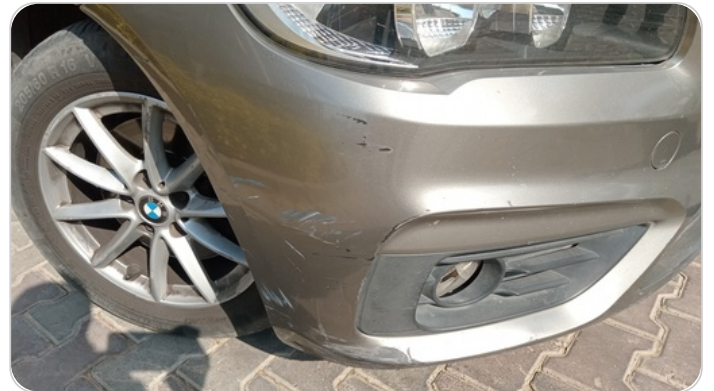
الاكصدام الامامي : فبريكة (خرابيش)

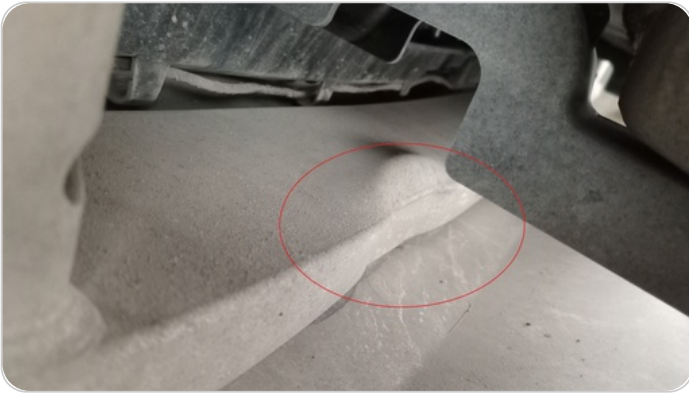
حامل الاكصدام الخلفي : خبطة بسيطة

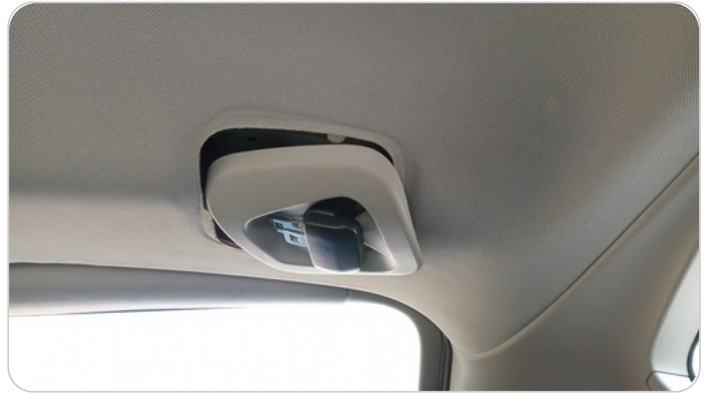
فرش كنبه خلفي	● يحتاج تنظيف فقط	فرش السقف	● بحاله جيده
فيبر قائم أمامي يمين	● بحاله جيده	فيبر قائم أمامي شمال	● بحاله جيده
فيبر قائم وسط يمين	● بحاله جيده	فيبر قائم وسط شمال	● بحاله جيده
فيبر قائم خلفي يمين	● بحاله جيده	فيبر قائم خلفي شمال	● بحاله جيده
شماسات أمامية	● بحاله جيده	مراية الزجاج الأمامي	● بحاله جيده
مقبض يد السقف أمامي يمين	● بحاله جيده	مقبض يد السقف أمامي شمال	● بحاله جيده
مقبض يد السقف خلفي يمين	● بحاله جيده	مقبض يد السقف خلفي شمال	● بحاله جيده
ملاحظات أخرى	فيبره حزام السقف غير مثبتة جيدا

فيبرة حزام بالسقف : غير مثبت جيدا
