بيانات العميل والسيارة			
Renault Sandero Stepway 2022 2nd Category			موديل السيارة
47219	قراءة العداد	فيرانى	اللون
لا يوجد	حظر البيع	لا يوجد	توكيلات
الأسكندرية	المرور	2027-02-11	تاريخ انتهاء الرخصة

ملخص حالة السيارة			
● بحالة ممتازة	حالة الميكانيكا	● فبريكة (يوجد ملاحظات)	حالة البودي الخارجي
● بحالة ممتازة	حالة العفشة	● فبريكة بالكامل	حالة البودي الداخلى
● بحالة ممتازة	حالة الكهرباء	● لا يوجد ملاحظات	حالة الشاسية
● بحالة ممتازة	حالة التكييف	● بحالة جيدة	حالة الجنوط والكاوتش
● بحالة ممتازة	حالة الصالون	● بحالة جيدة جدا	حالة الزجاج والكشافات

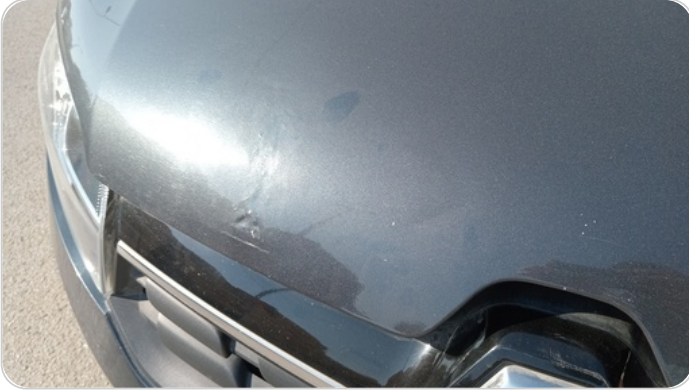
الكبوت : فبريكة (سمكره على البارد)

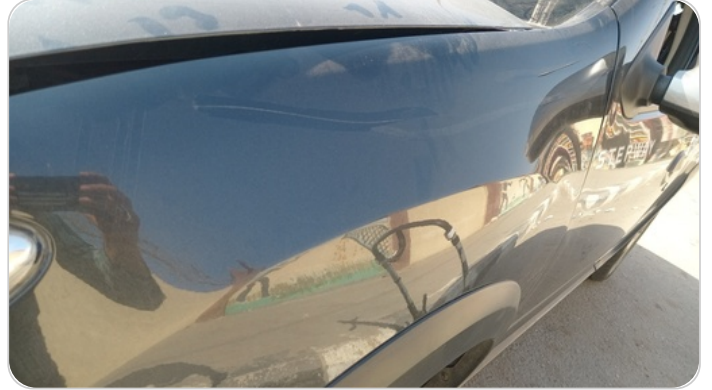
الرفرف الأمامي شمال : فبريكة (خرابيش)

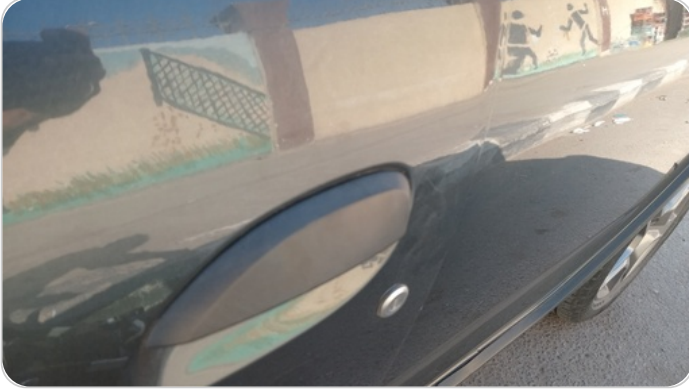
الباب الأمامي شمال : فبريكة (خرابيش)

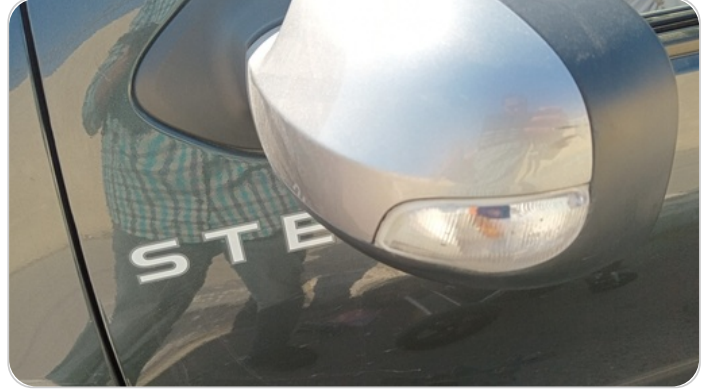
مراية الباب الأمامي شمال : فبريكة (خرابيش)

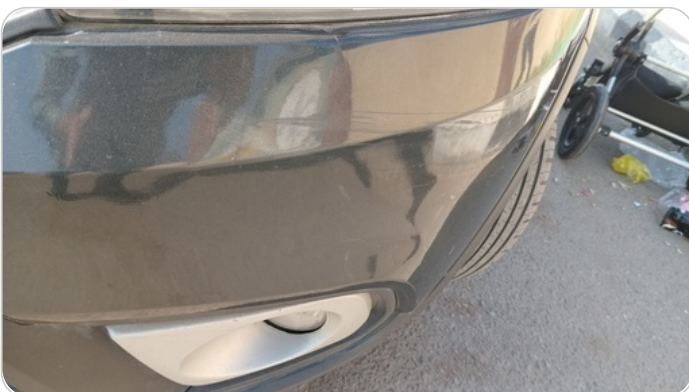
الاكصدام الأمامي : فبريكة (خرابيش)

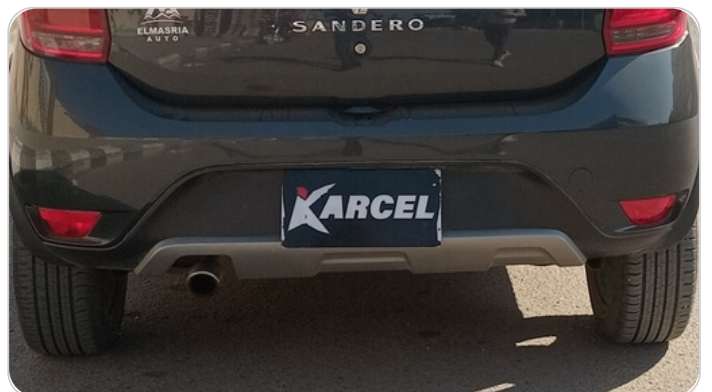
الاكصدام الخلفي : فبريكة (خرابيش)

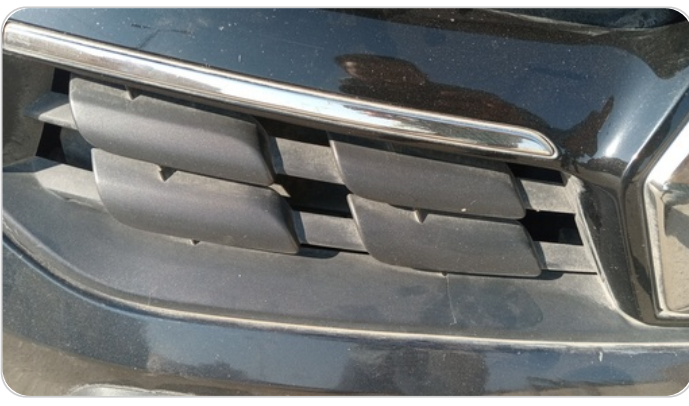
شبكة أمامية : شرخ / كسر

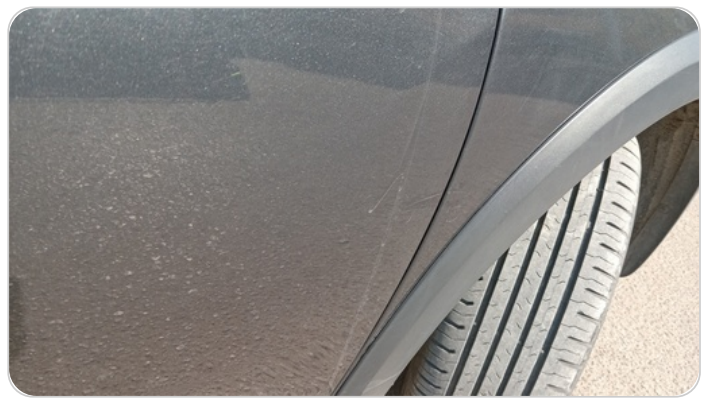
الباب الأمامي يمين : فبريكة (خرابيش)

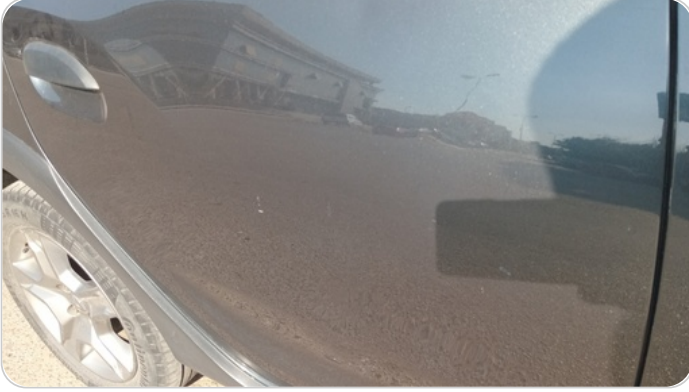
الباب الخلفي يمين : فبريكة (خرابيش)

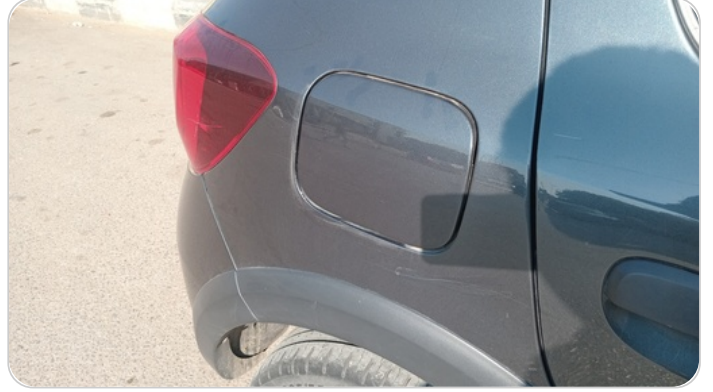
الرفرف الخلفي يمين : فبريكة (خرابيش)

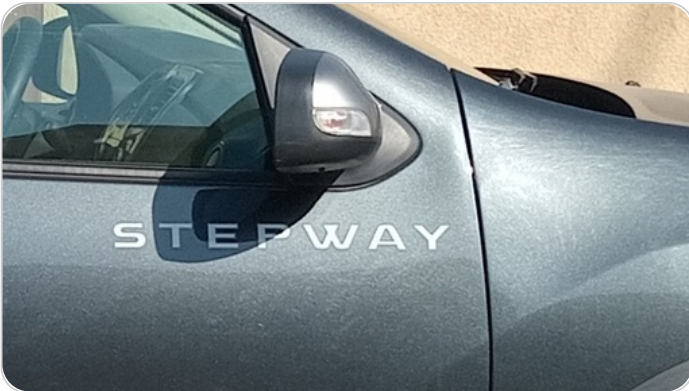
مراية الباب الأمامي يمين : فبريكة (خرابيش)

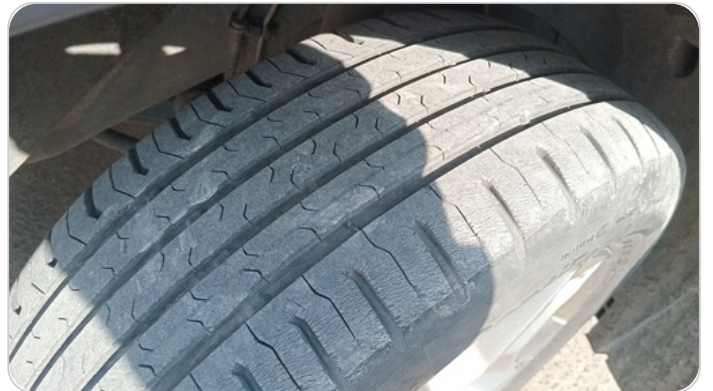
حالة الكاوتش الأمامي : النقشة متآكلة

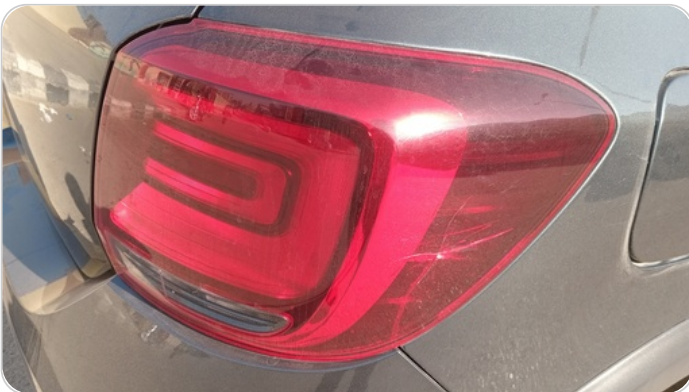
الكشاف الخلفي شمال : كسر بالباغة

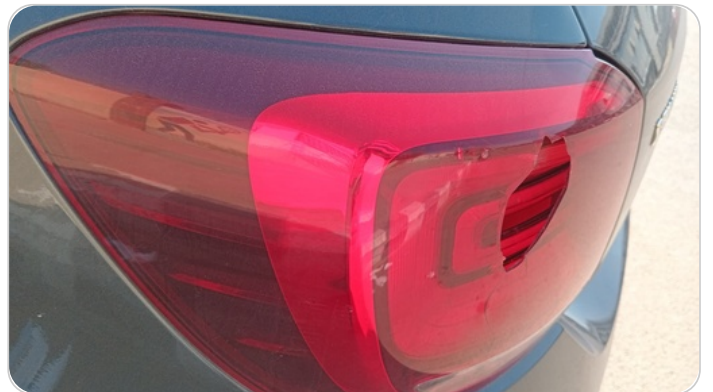
الكشاف الخلفي يمين : كسر في الكشاف

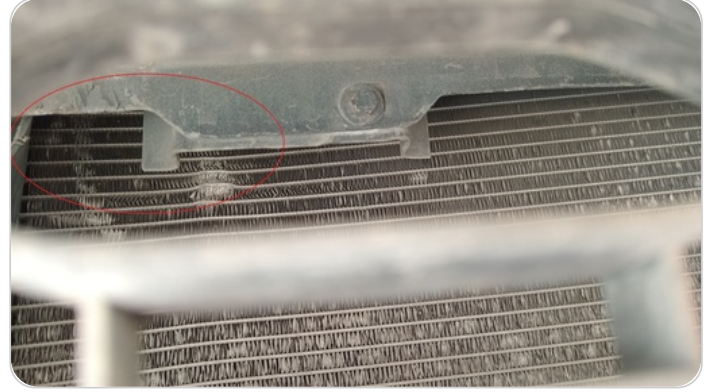
شاسية الاكصدام الامامي : تريحة خفيفة

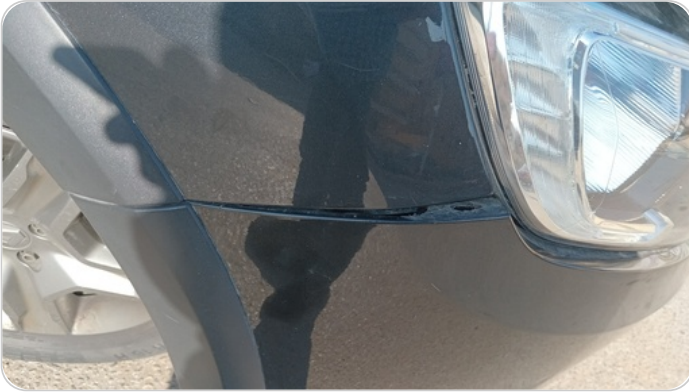
اكصدام امامي : كسر في كلبسات التثبيت

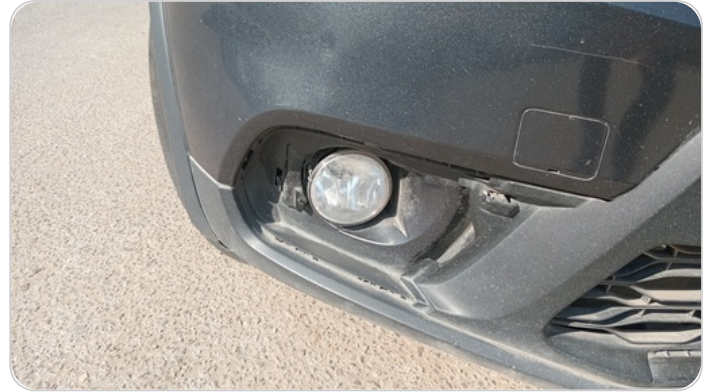
فيبرة شبورة امامي يمين : مفقودة
