بيانات العميل والسيارة			
BMW X3 2017 1st Category			موديل السيارة
146923	قراءة العداد	بني	اللون
لا يوجد	حظر البيع	لا يوجد	توكيلات
مصر الجديدة	المرور	2024-12-17	تاريخ انتهاء الرخصة

KARCEL

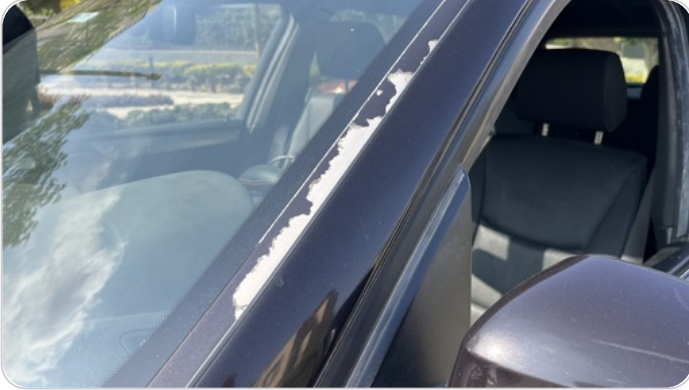
قائم خارجي أمامي شمال : فبريكة (خرابيش)

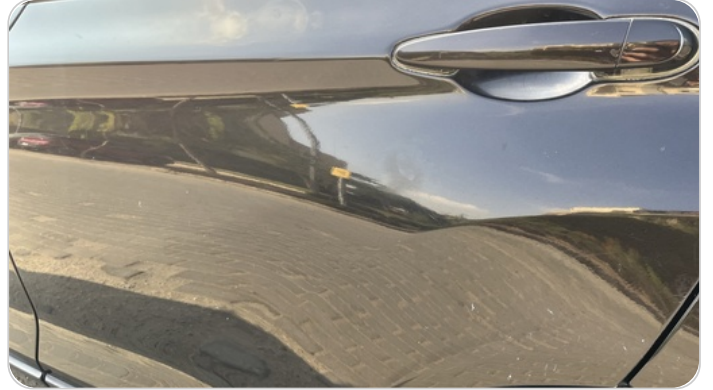
الباب الخلفي شمال : فبريكة (خرابيش)

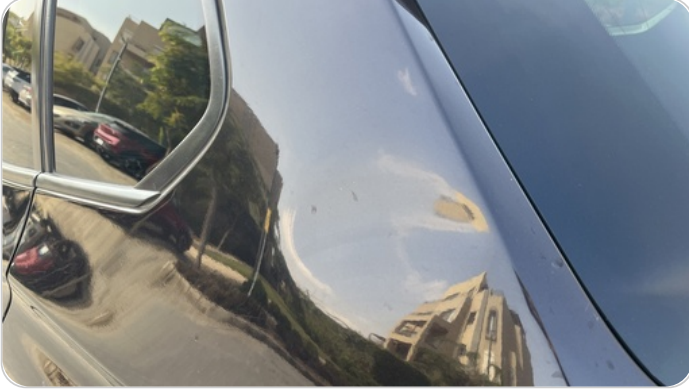
قائم خارجي خلفي شمال : فبريكة (خبطات)

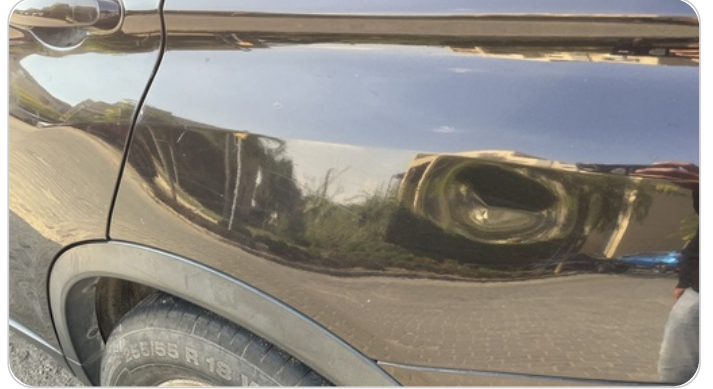
الرفرف الخلفي شمال : فبريكة (خرابيش)

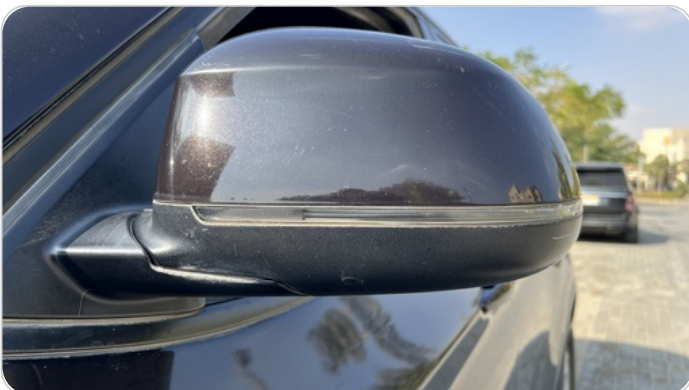
مراية الباب الأمامي شمال : فبريكة (خرابيش)

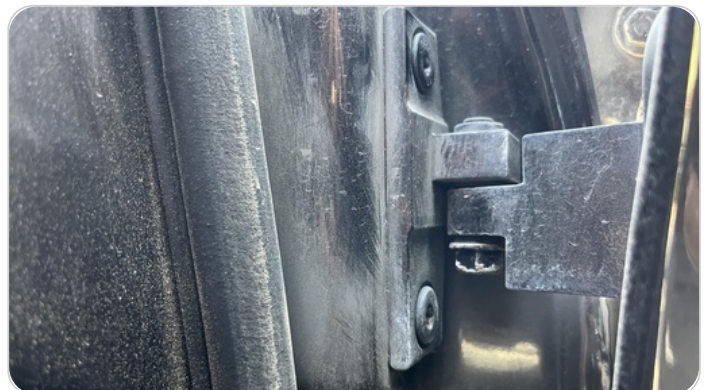
مفصلات ومسامير الباب الأمامي شمال : آثار فك وتركيب

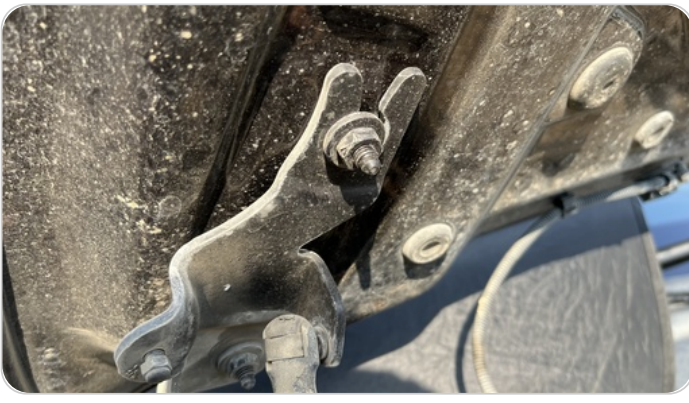
مفصلات ومسامير الكبوت : آثار فك وتركيب

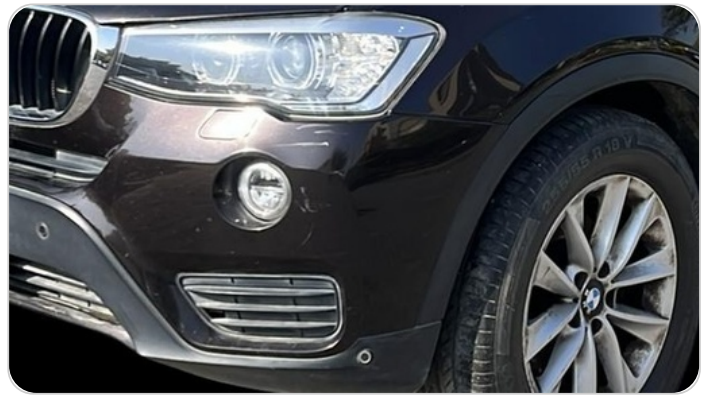
الاكصدام الأمامي : فبريكة (خرابيش)

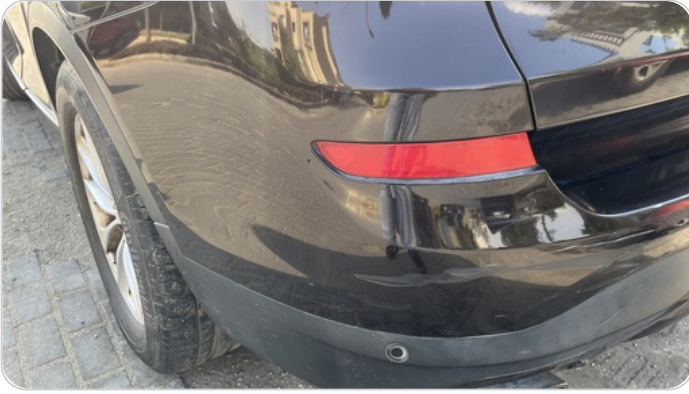
الاكصدام الخلفي : فبريكة (خرابيش)

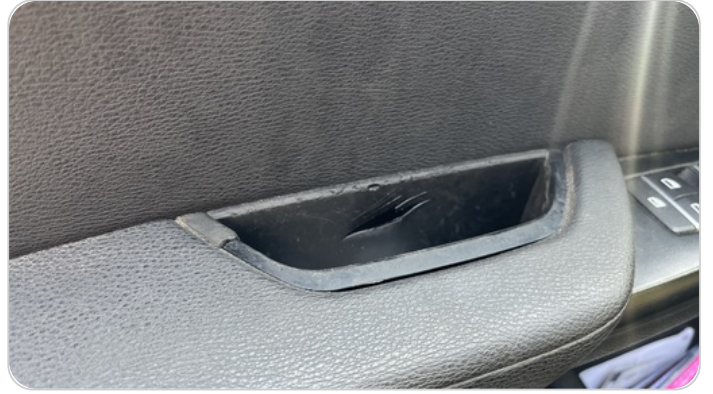
فرش الباب الأمامي شمال : قطع/كسر/شرخ/تلف

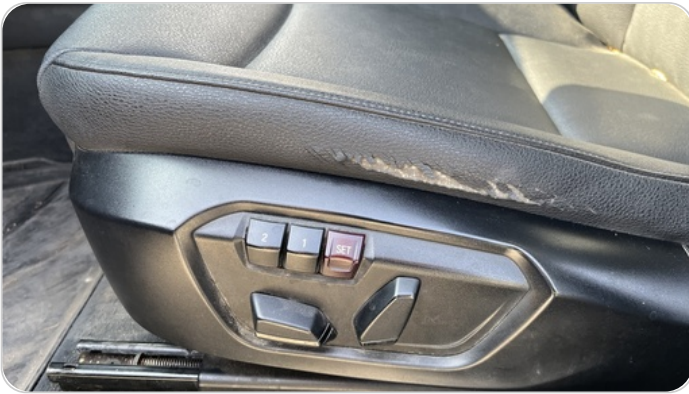
فرش كرسي أمامي شمال : قطع /كسر / شرخ / تلف

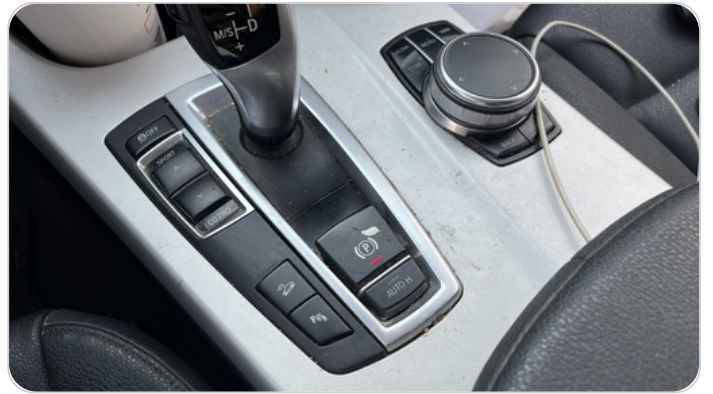
الكونسول الوسط : قطع /كسر / شرخ / تلف

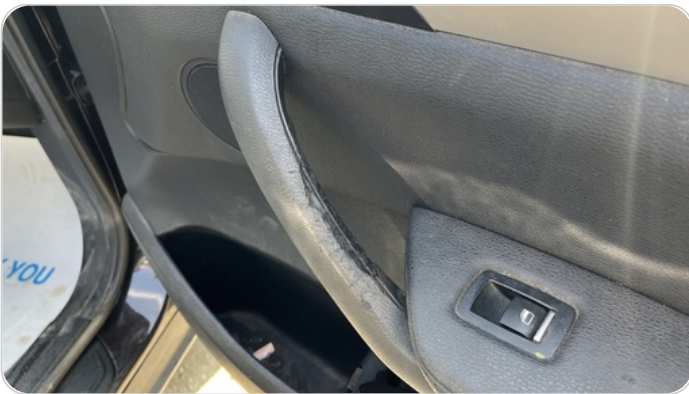
فرش الباب الأمامي يمين : قطع /كسر / شرخ / تلف

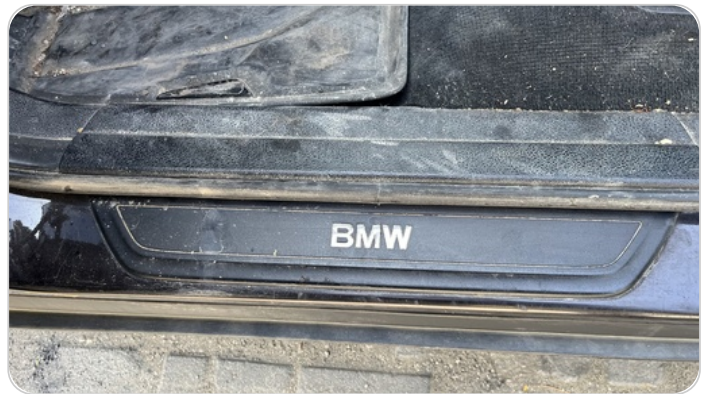
دواخل وقوائم باب الأمامي شمال : فبريكة (خرابيش)

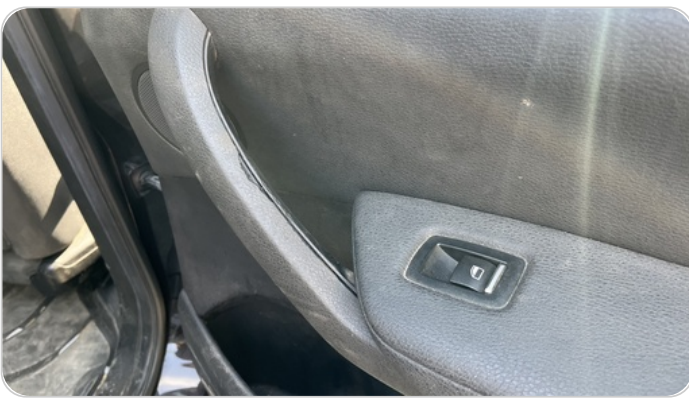
فرش الباب الخلفي يمين : قطع /كسر/شرخ /تلف

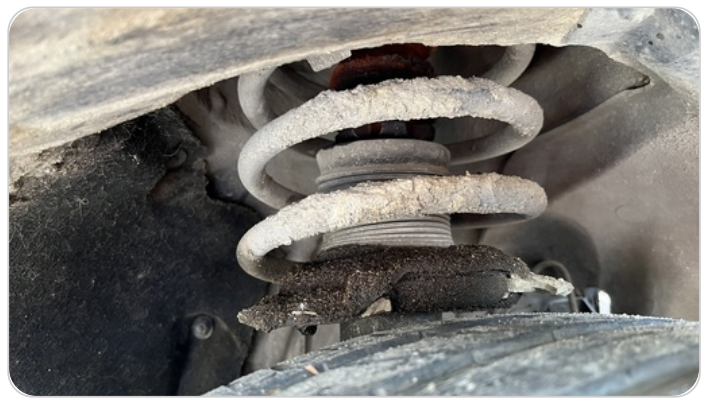
مساعدين أمامي : تسريب زيت

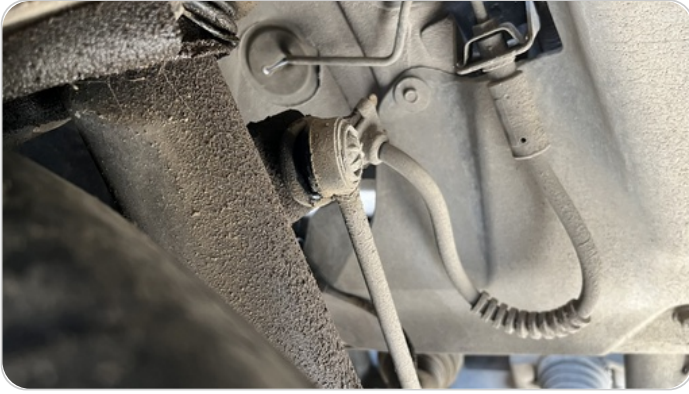
ذراع الميزان : تشققات (كاوتش الميزان)

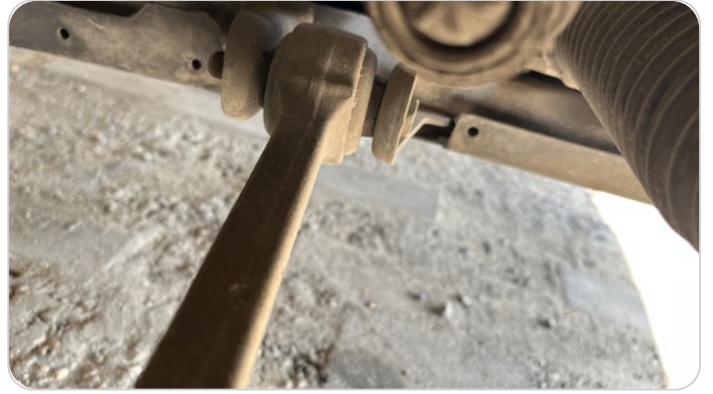
مقصات أمامي سفلي : تشققات / قطع (الجلب)

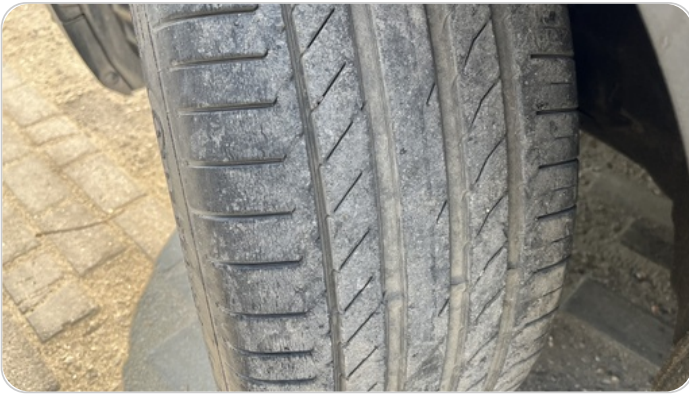
حالة الكاوتش الأمامي : تشققات/قطع بسيط

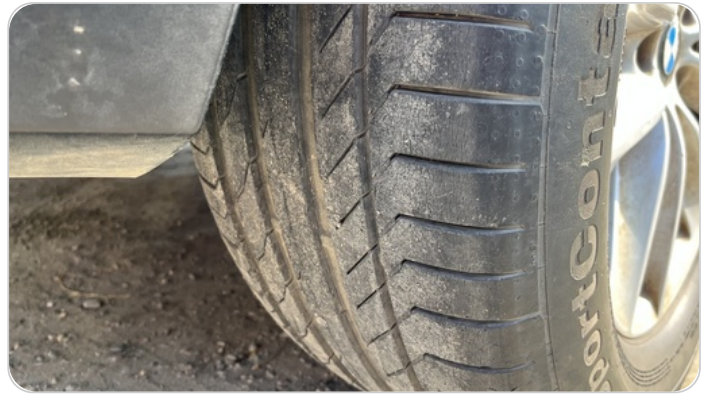
حالة الكاوتش الخلفي : النقشة متآكلة
