بيانات العميل والسيارة			
BMW 320 2019 2nd Category			موديل السيارة
90576	قراءة العداد	فيرانى	اللون
لا يوجد	حظر البيع	لا يوجد	توكيلات
القاهرة الجديدة	المرور	2027-09-19	تاريخ انتهاء الرخصه

ملخص حالة السيارة			
● بحالة ممتازة	حالة الميكانيكا	● رش في بعض أجزاء السيارة	حالة البودي الخارجي
● بحالة ممتازة	حالة العفشة	● فبريكة بالكامل	حالة البودي الداخلى
● بحالة ممتازة	حالة الكهرباء	● لا يوجد ملاحظات	حالة الشاسية
● بحالة ممتازة	حالة التكييف	● بحالة جيدة جدا	حالة الجنوط والكاوتش
● بحالة جيدة جدا	حالة الصالون	● بحالة جيدة جدا	حالة الزجاج والكشافات

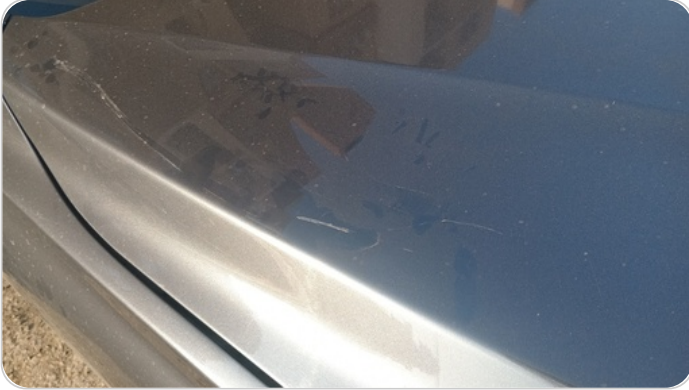
الكبوت : فبريكة (خرابيش)

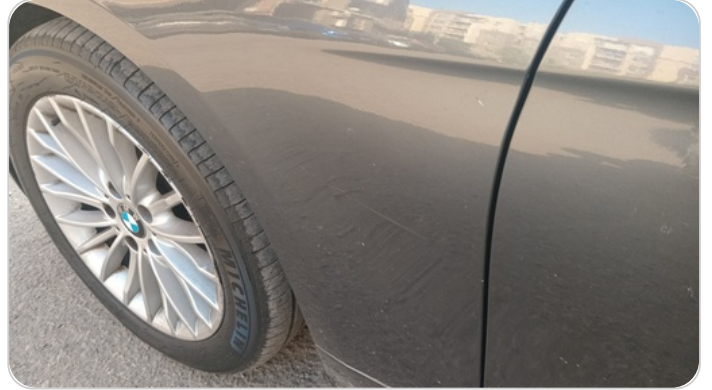
الرفرف الأمامي شمال : فبريكة (خرابيش)

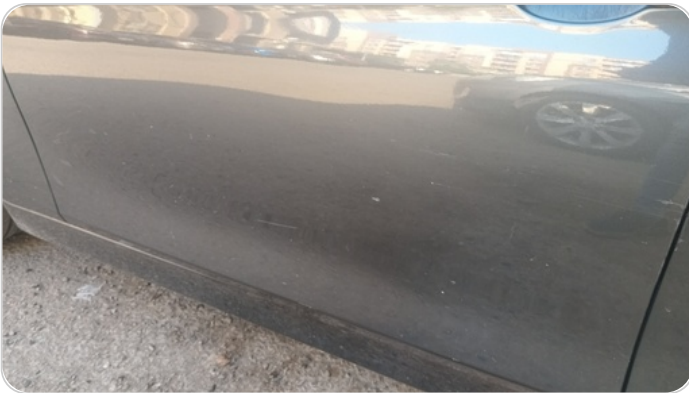
الباب الأمامي شمال : فبريكة (خرابيش)

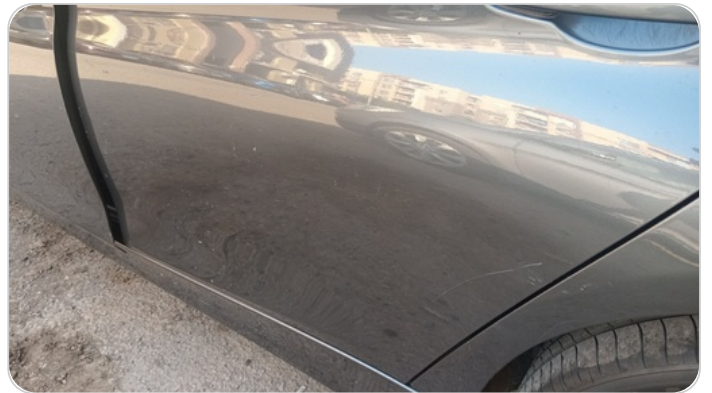
الباب الخلفي شمال : فبريكة (خرابيش)

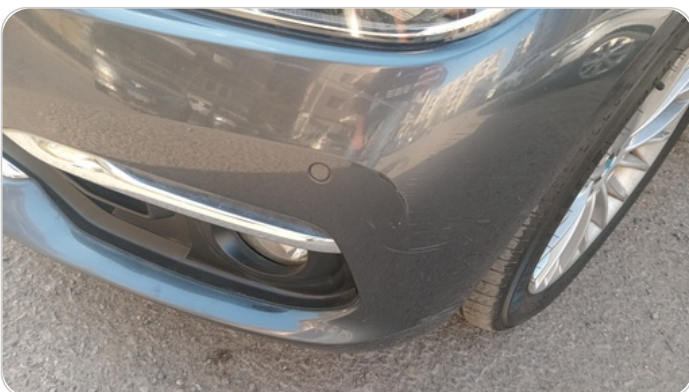
الاكصدام الأمامي : فبريكة (خرابيش)

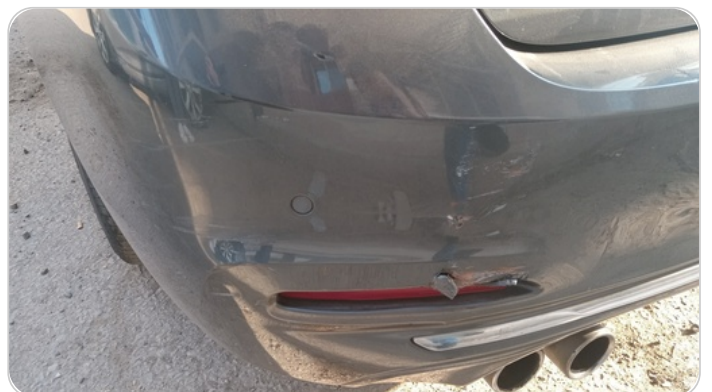
الاكصدام الخلفي : رش مع معجون (ملاحظات)

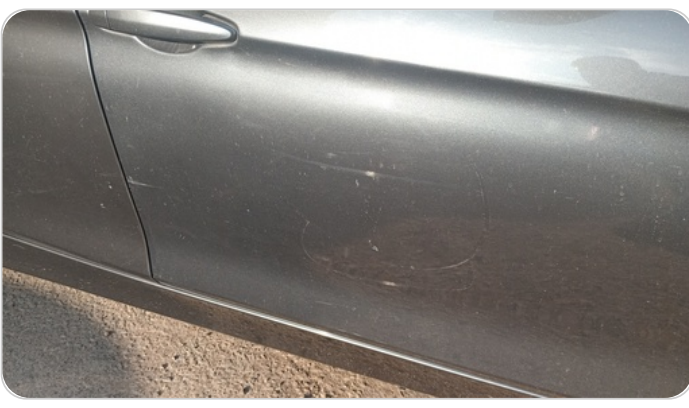
الباب الأمامي يمين : رش مع معجون (خرابيش)

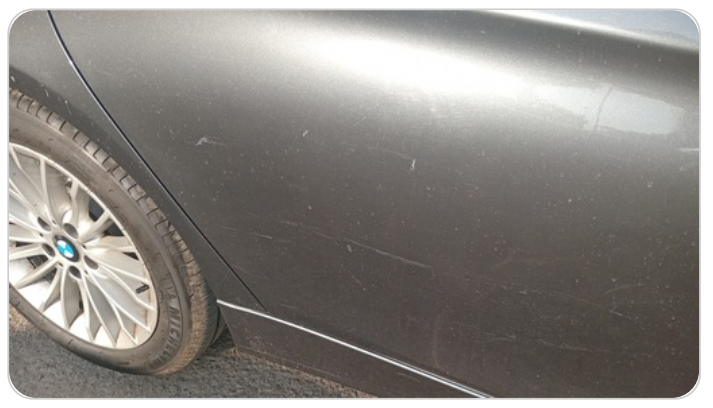
الباب الخلفي يمين : فبريكة (خرابيش)

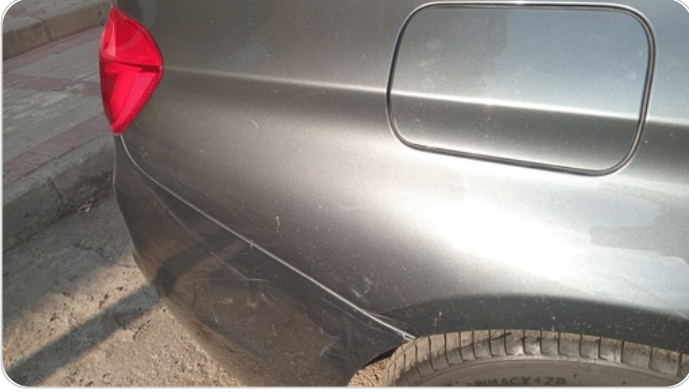
الرفرف الخلفي يمين : فبريكة (خرابيش)

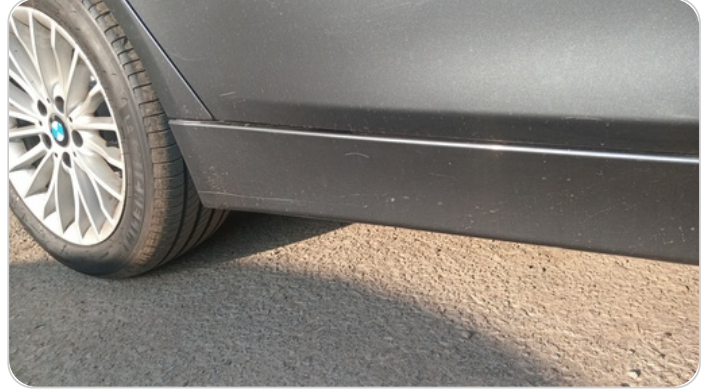
العتب السفلي يمين : فبريكة (خرابيش)

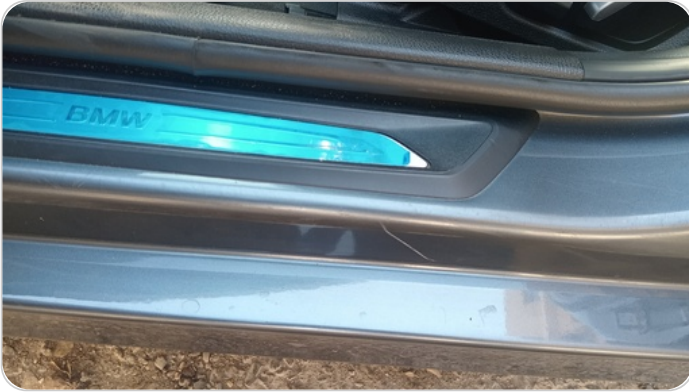
دواخل وقوائم باب الأمامي شمال : فبريكة (خرابيش)

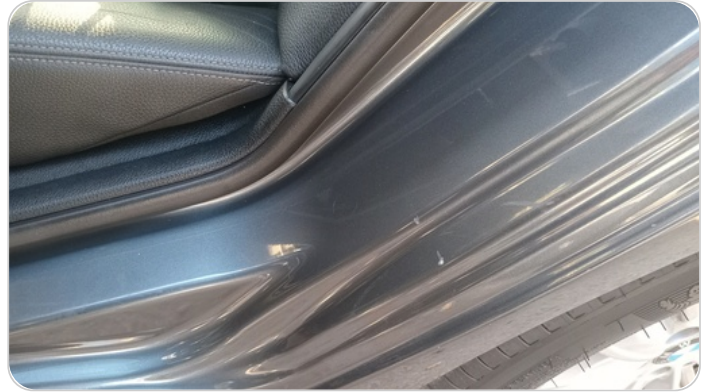
دواخل وقوائم باب الخلفي شمال : فبريكة (خرابيش)

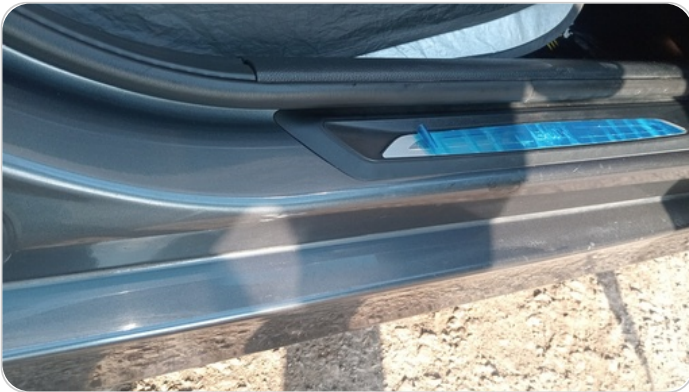
دواخل وقوائم باب أمامي يمين : فبريكة (خرابيش)

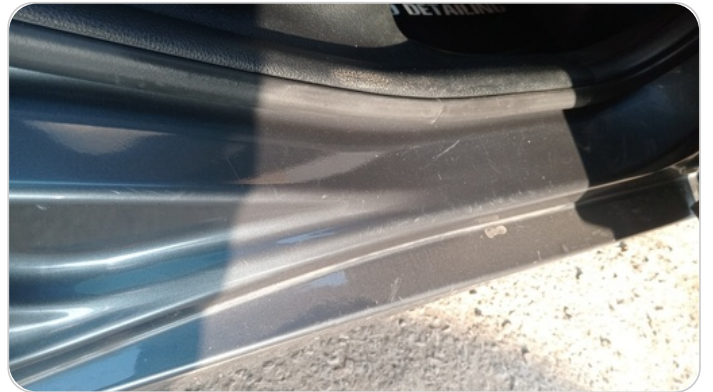
دواخل وقوائم باب خلفي يمين : فبريكة (خرابيش)

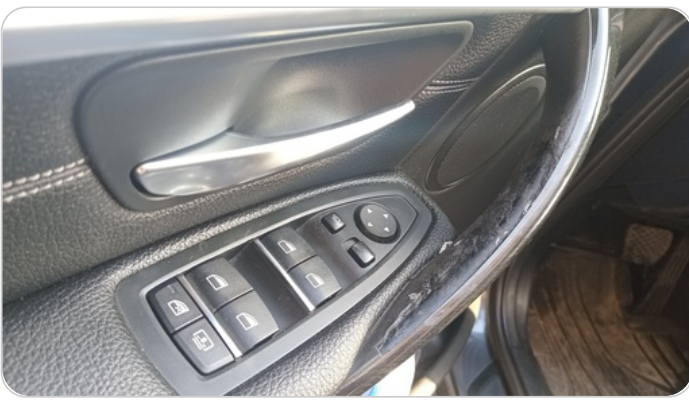
فرش الباب الأمامي شمال : قطع/كسر/شرخ/تلف

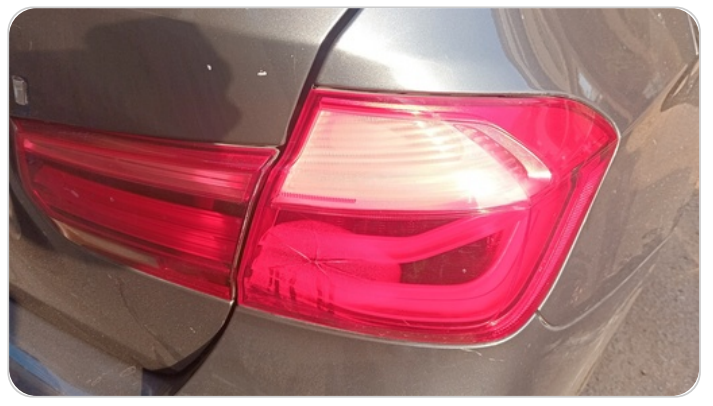
الكشاف الخلفي يمين : كسر بالباغة

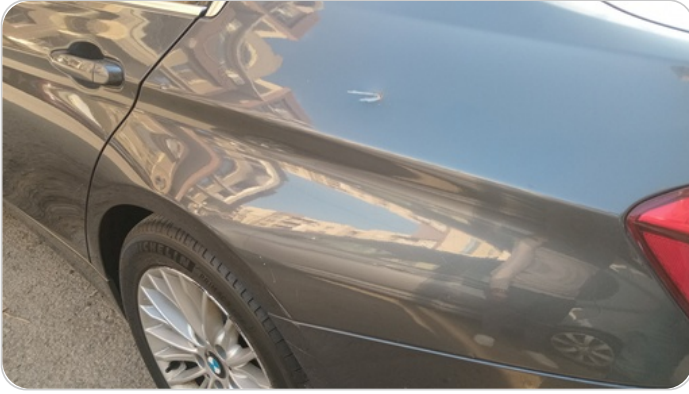
الرفرف الخلفي شمال : فبريكة (خرابيش - خبطات)

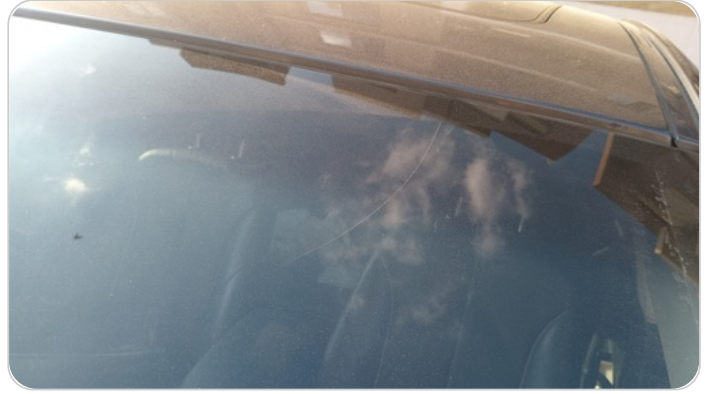
زجاج السيارة الأمامي : شروخ أو كسور

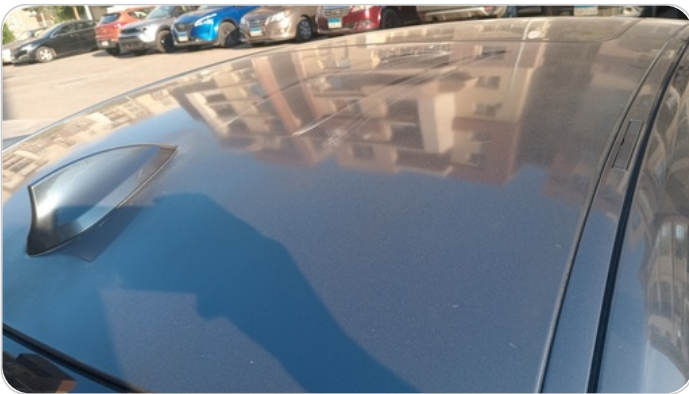
السقف : فبريكة ( الدهان متاكل )

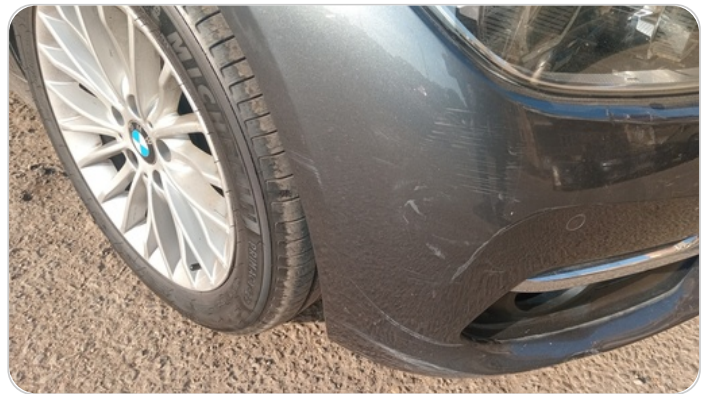
الاكصدام الامامي : فبريكة (خرابيش)
