بيانات العميل والسيارة			
Fiat Tipo 2021 1st Category			موديل السيارة
132424	قراءة العداد	أحمر	اللون
لا يوجد	حظر البيع	لا يوجد	توكيلات
الشروق	المرور	2026-08-19	تاريخ انتهاء الرخصة

ملخص حالة السيارة			
● بحالة ممتازة	حالة الميكانيكا	● رش في بعض أجزاء السيارة	حالة البودي الخارجي
● بحالة ممتازة	حالة العفشة	● فبريكة بالكامل	حالة البودي الداخلي
● بحالة جيدة جدا	حالة الكهرباء	● لا يوجد ملاحظات	حالة الشاسية
● بحالة ممتازة	حالة التكييف	● بحالة جيدة	حالة الجنوط والكاوتش
● بحالة جيدة جدا	حالة الصالون	● بحالة جيدة جدا	حالة الزجاج والكشافات

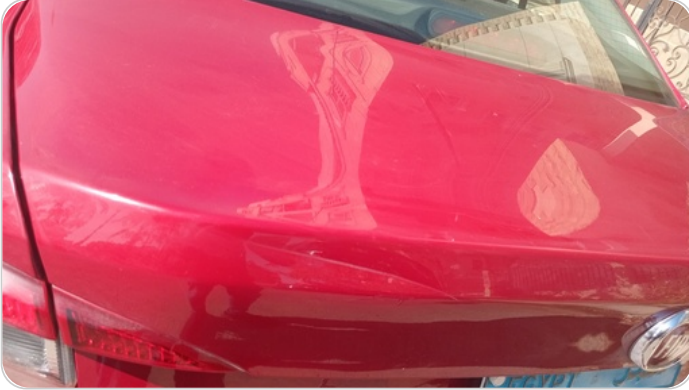
باب الشنطة : فبريكة (خرابيش)

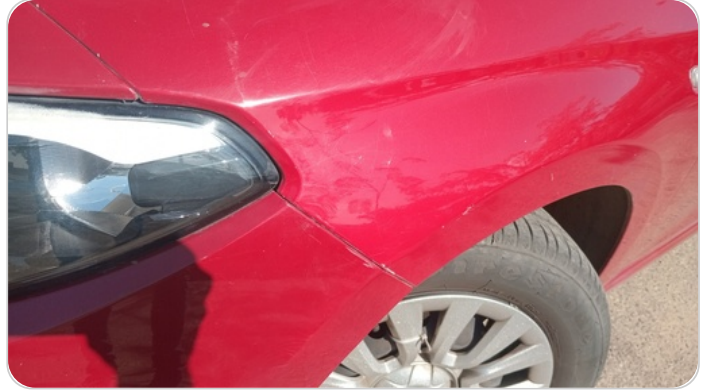
الرفرف الأمامي شمال : فبريكة (خرابيش)

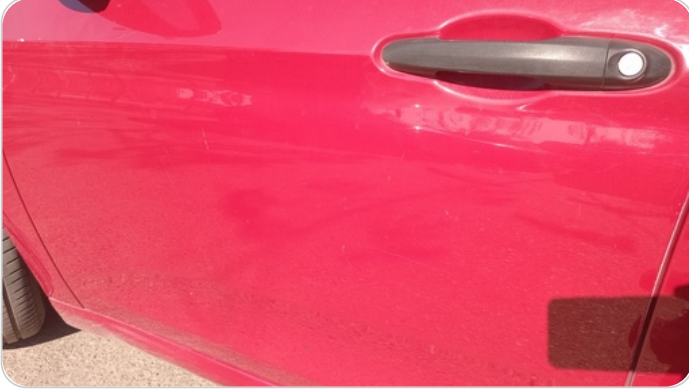
الباب الأمامي شمال : فبريكة (خرابيش)

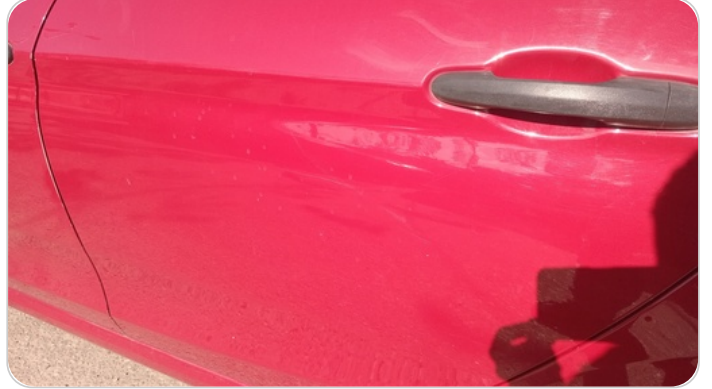
الباب الخلفي شمال : فبريكة (خرابيش)

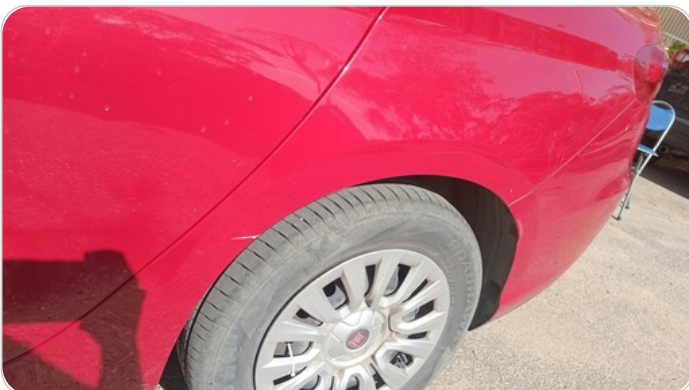
الرفرف الخلفي شمال : فبريكة (خرابيش)

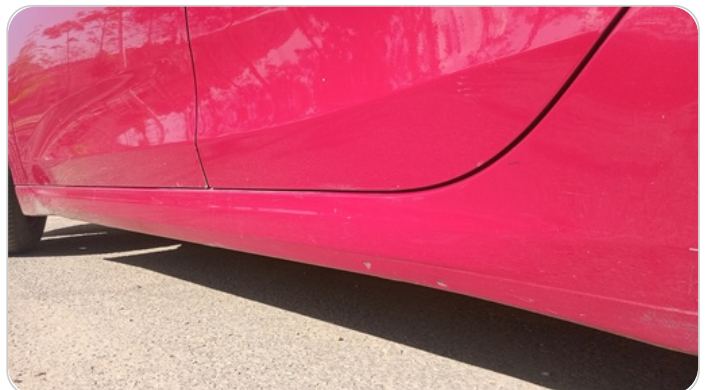
العتب السفلي شمال : فبريكة (خرابيش)

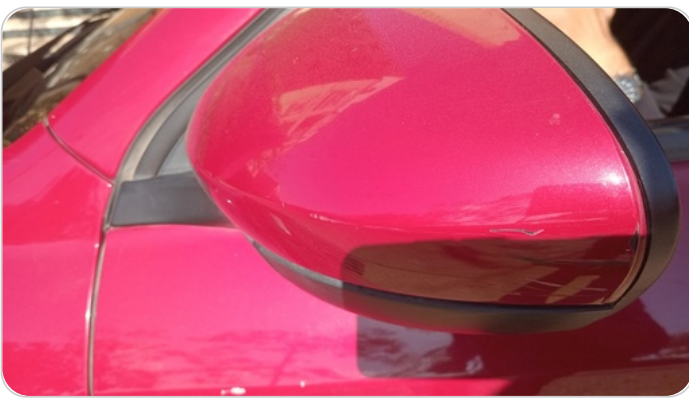
مراية الباب الأمامي شمال : فبريكة (خرايبش)

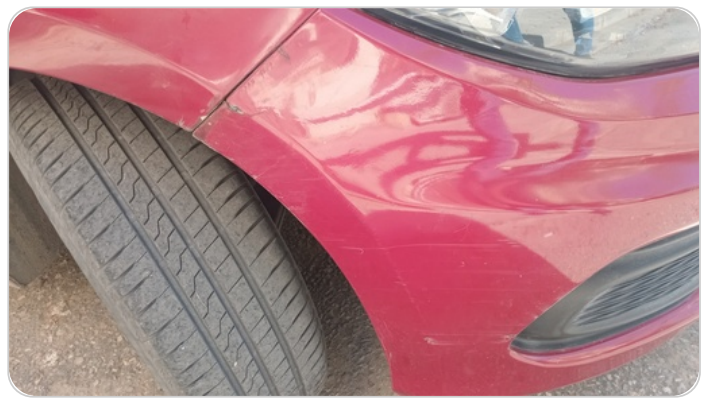
الاكصدام الأمامي : رش مع معجون (خرايبش)

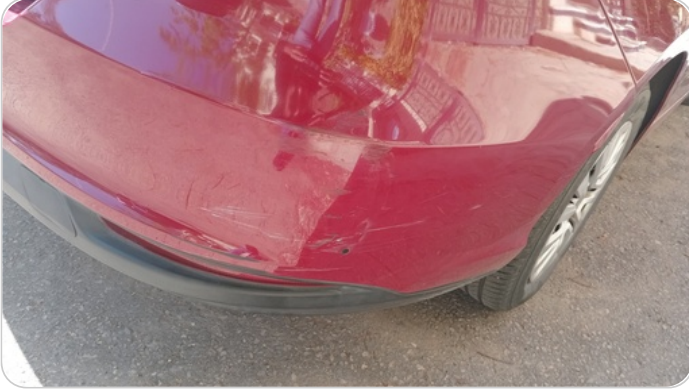
الاكصدام الخلفي : فبريكة (خرايبش)

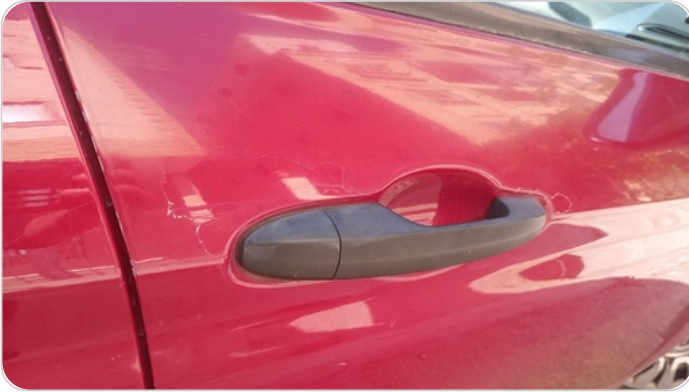
الباب الأمامي يمين : فبريكة (خرايبش)

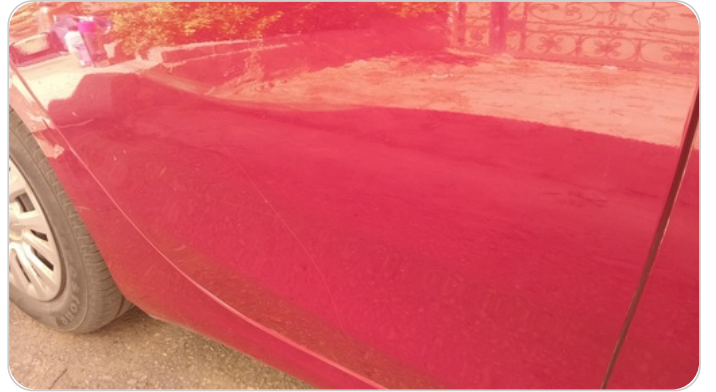
الباب الخلفي يمين : فبريكة (خرايبش)

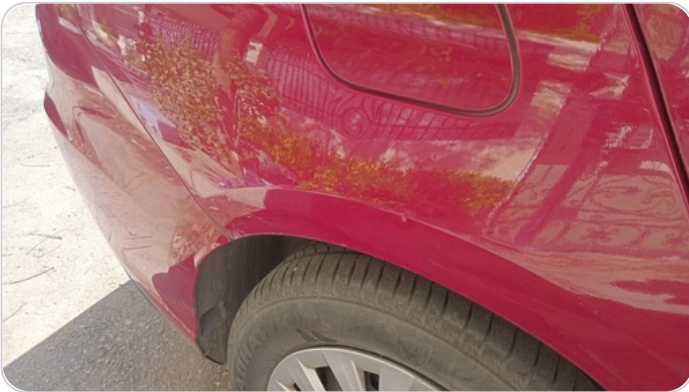
الرفرف الخلفي يمين : فبريكة (خرايبش - خبطات)

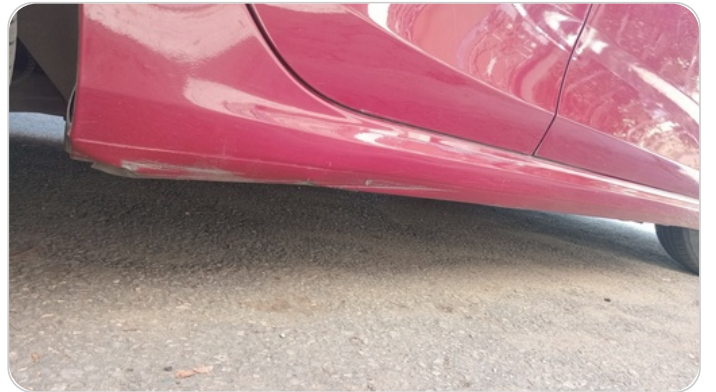
العتب السفلي يمين : فبريكة (خرايبش - خبطات)

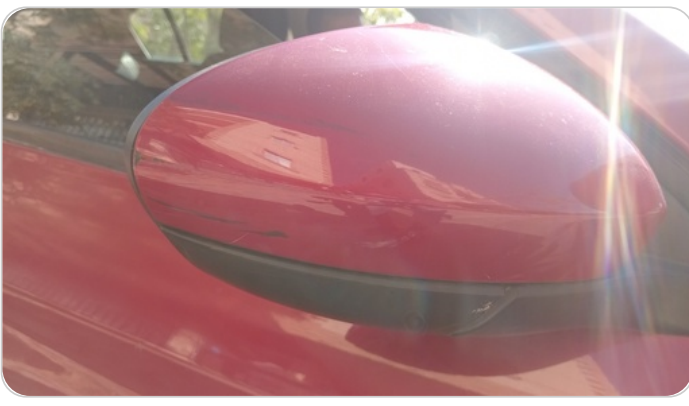
مراية الباب الأمامي يمين : فبريكة (خرابيش)

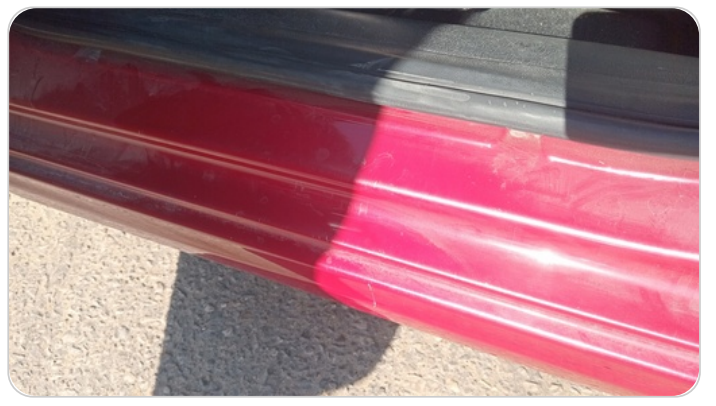
دواخل وقوائم باب الأمامي شمال : فبريكة (خرابيش)

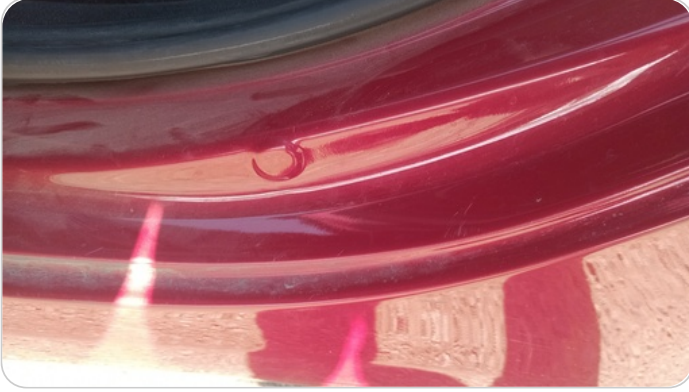
دواخل وقوائم باب الخلفي شمال : فبريكة (خرابيش)

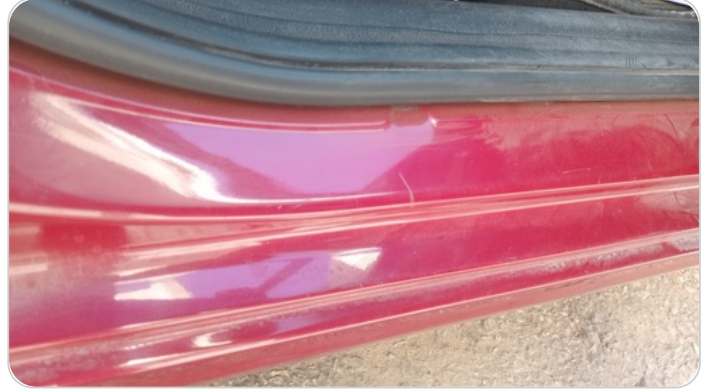
دواخل وقوائم باب أمامي يمين : فبريكة (خرابيش)

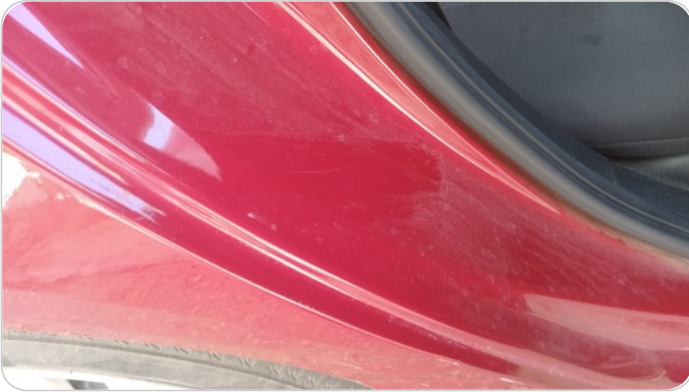
دواخل وقوائم باب خلفي يمين : فبريكة (خرابيش)

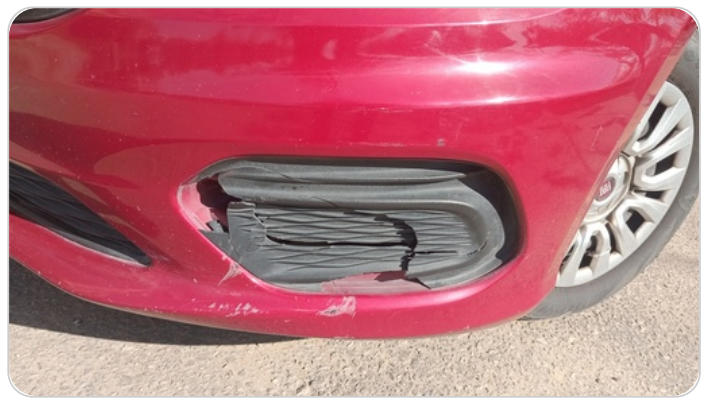
ملاحظات أخرى	كسر في فبرة شبوره يمين

اكصدام امامي : كسرة في الفبرة

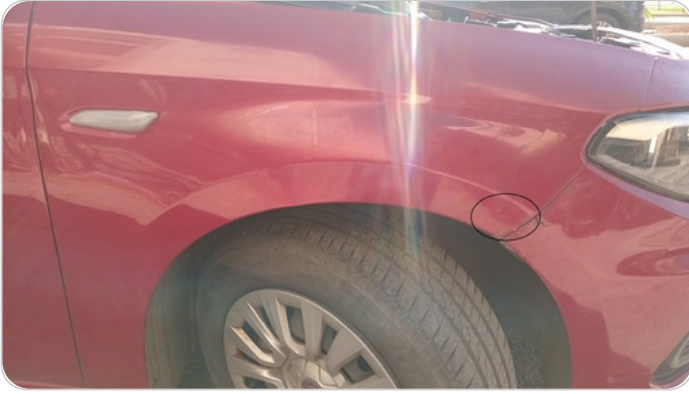
رفرف امامي يمين : رش مع معجون جزئي

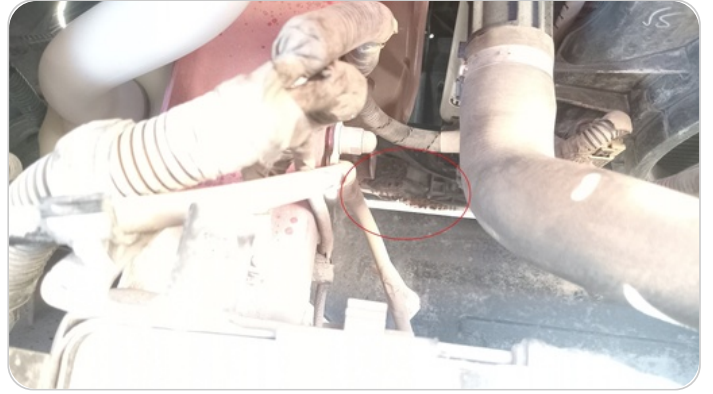
حامل طقم التبريد في الجزء السفلي (فيبر) : اعمال لحام
