بيانات العميل والسيارة			
Citroen C5 2021 3rd Category			موديل السيارة
82673	قراءة العداد	أسود	اللون
لا يوجد	حظر البيع	لا يوجد	توكيلات
حلوان	المرور	2025-07-14	تاريخ انتهاء الرخصة

ملخص حالة السيارة			
● بحالة ممتازة	حالة الميكانيكا	● فبريكة (يوجد ملاحظات)	حالة البودي الخارجي
● بحالة ممتازة	حالة العفشة	● فبريكة بالكامل	حالة البودي الداخلي
● بحالة جيدة جدا	حالة الكهرباء	● لا يوجد ملاحظات	حالة الشاسية
● بحالة ممتازة	حالة التكييف	● بحالة جيدة	حالة الجنوط والكاوتش
● بحالة ممتازة	حالة الصالون	● بحالة ممتازة	حالة الزجاج والكشافات

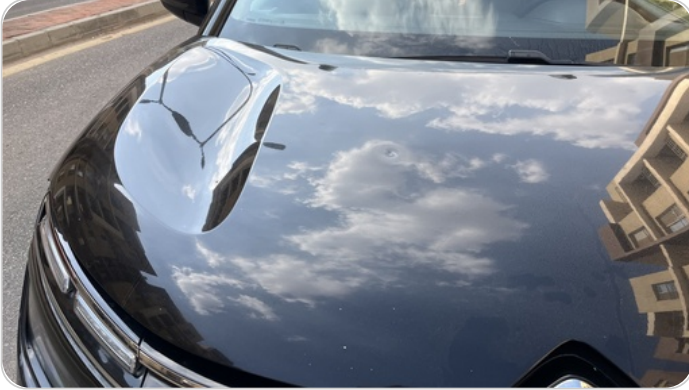
الكبوت : فبريكة (خرابيش)

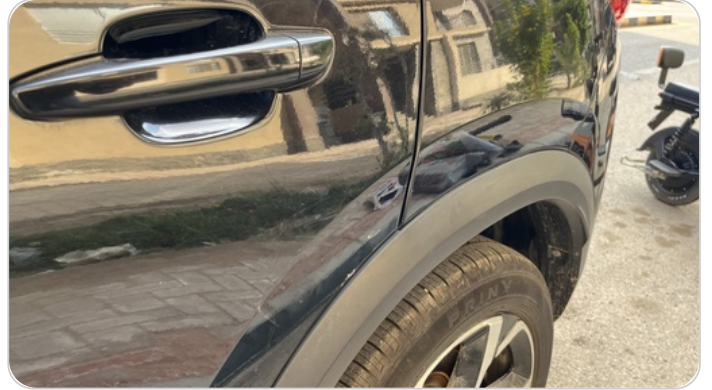
الباب الخلفي شمال : فبريكة (خرابيش)

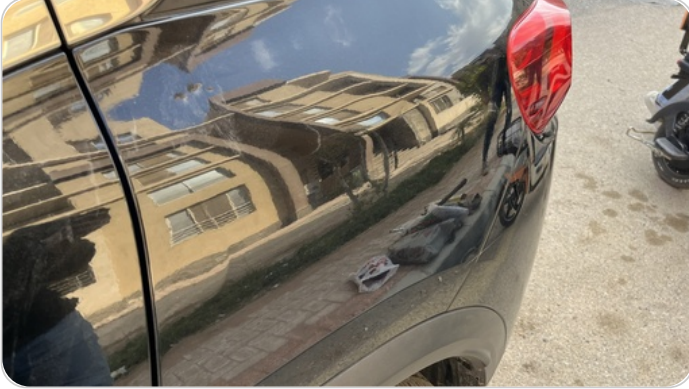
الرفرف الخلفي شمال : فبريكة (خرابيش)

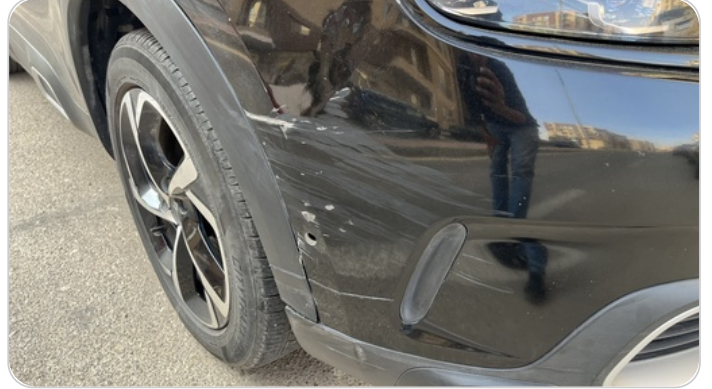
الاكصدام الأمامي : فبريكة (كس)

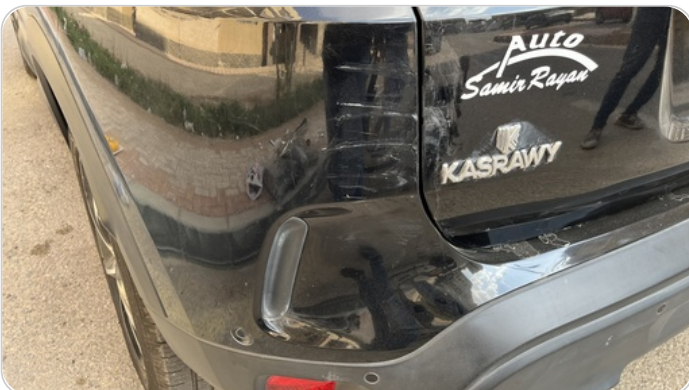
الاكصدام الخلفي : فبريكة (خرابيش)

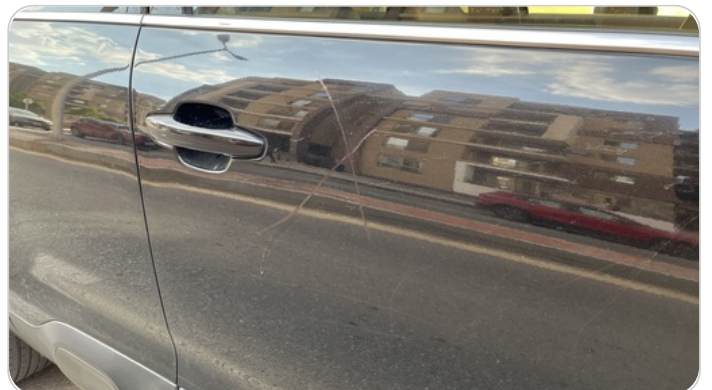
الباب الأمامي يمين : فبريكة (خرابيش)

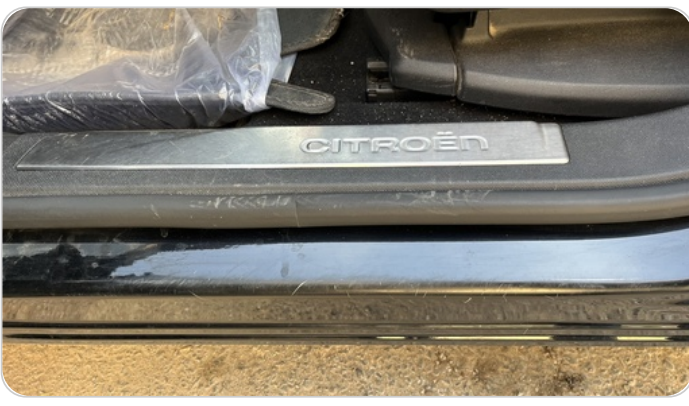
دواخل وقوائم باب الأمامي شمال : فبريكة (خرابيش)

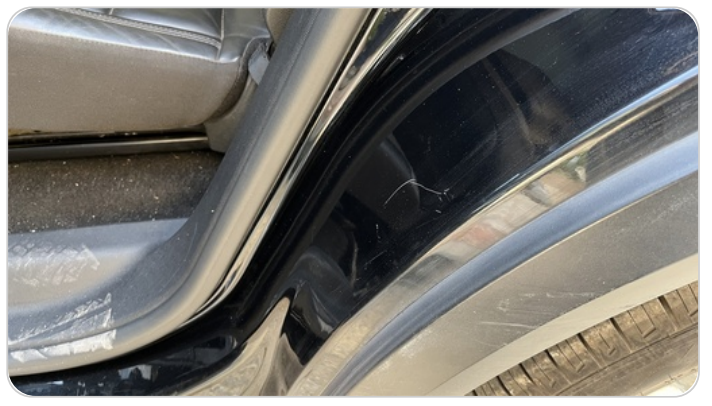
دواخل وقوائم باب الخلفي شمال : فبريكة (خرابيش)

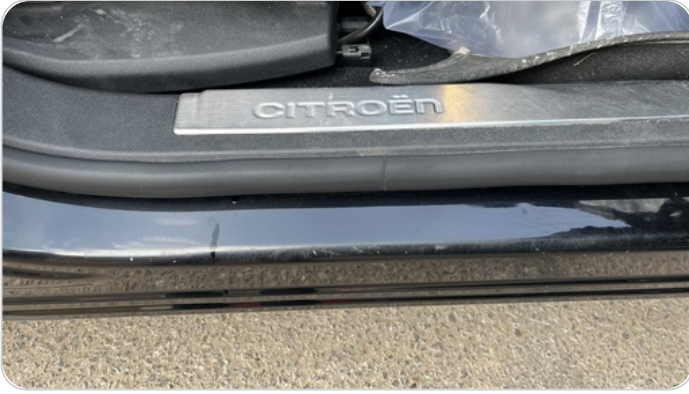
دواخل وقوائم باب أمامي يمين : فبريكة (خرابيش)

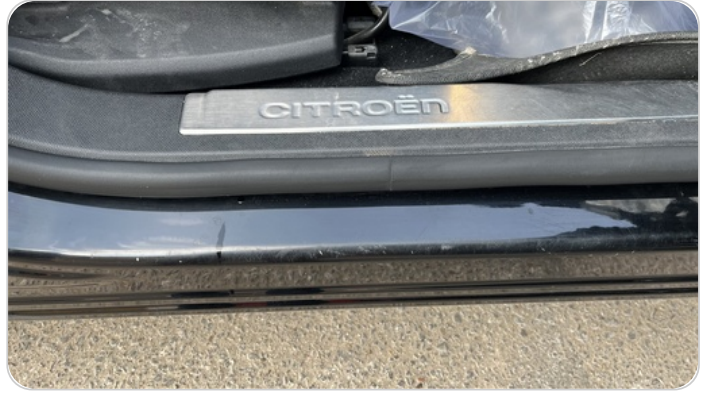
دواخل وقوائم باب خلفي يمين : فبريكة (خرابيش)

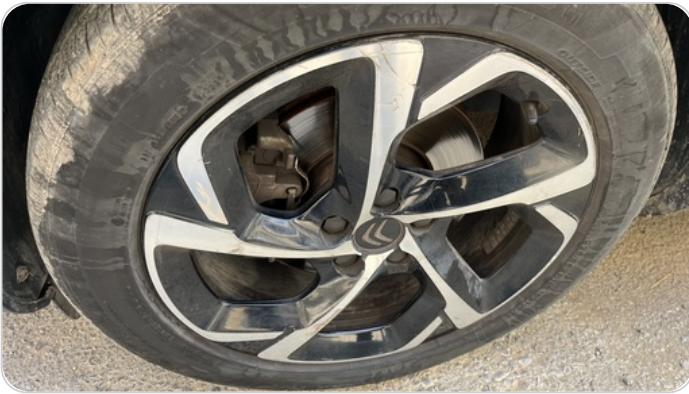
حالة الجنوط الأمامي : تجريحات بسيطة

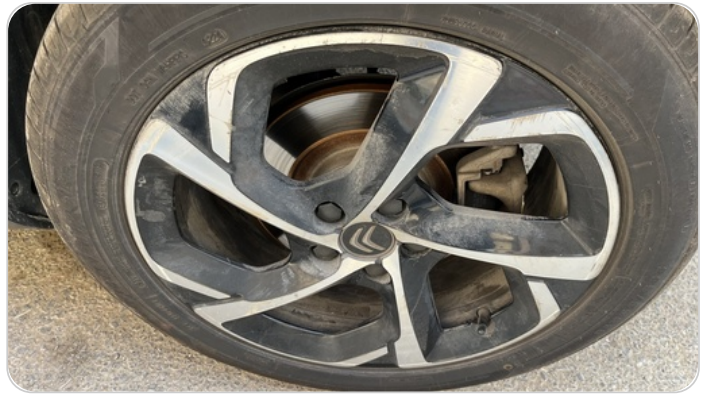
حالة الجنوط الخلفي : تجريحات بسيطة

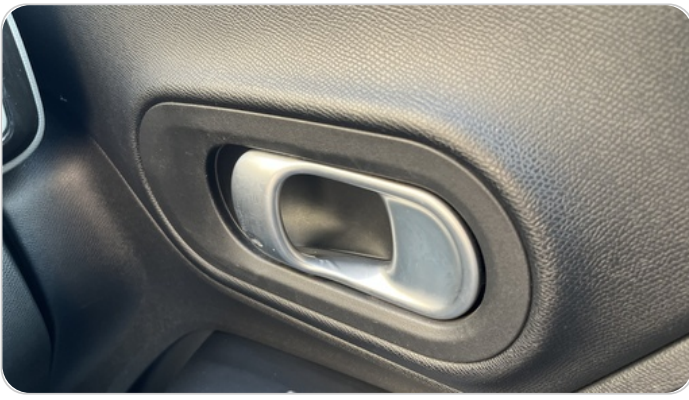
فرش كنبه خلفي	● بحاله جيده	فرش السقف	● بحاله جيده
فيبر قائم أمامي يمين	● بحاله جيده	فيبر قائم أمامي شمال	● بحاله جيده
فيبر قائم وسط يمين	● بحاله جيده	فيبر قائم وسط شمال	● بحاله جيده
فيبر قائم خلفي يمين	● بحاله جيده	فيبر قائم خلفي شمال	● بحاله جيده
شماسات أمامية	● بحاله جيده	مراية الزجاج الأمامي	● بحاله جيده
مقبض يد السقف أمامي يمين	● بحاله جيده	مقبض يد السقف أمامي شمال	● بحاله جيده
مقبض يد السقف خلفي يمين	● بحاله جيده	مقبض يد السقف خلفي شمال	● بحاله جيده
ملاحظات أخرى	فقد في حساس ركن امامي يمين - تلف في نيكل مقبض باب امامي يمين

مقبض باب امامي يمين : تلف

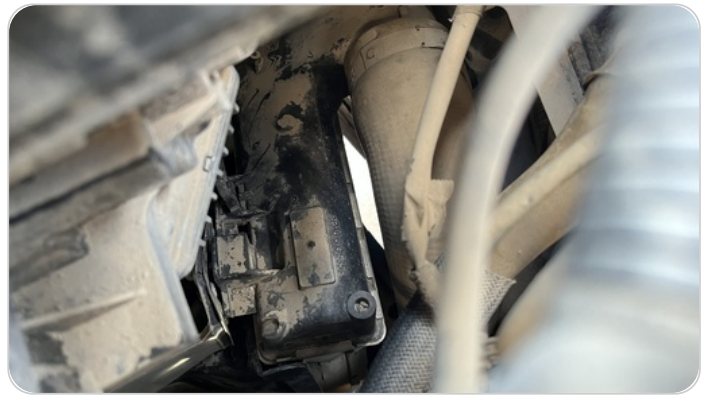
فيلر مبرد هواء التريو : كسر
