بيانات العميل والسيارة			
Hyundai Tucson Turbo GDI 2019 2nd Category			موديل السيارة
66806	قراءة العداد	رمادي	اللون
لا يوجد	حظر البيع	لا يوجد	توكيلات
النزهة	المرور	2025-04-09	تاريخ انتهاء الرخصة

ملخص حالة السيارة			
● بحالة ممتازة	حالة الميكانيكا	● فبريكة (يوجد ملاحظات)	حالة البودي الخارجي
● بحالة ممتازة	حالة العفشة	● فبريكة بالكامل	حالة البودي الداخلي
● بحالة ممتازة	حالة الكهرباء	● لا يوجد ملاحظات	حالة الشاسية
● بحالة ممتازة	حالة التكييف	● بحالة جيدة	حالة الجنوط والكاوتش
● بحالة ممتازة	حالة الصالون	● بحالة ممتازة	حالة الزجاج والكشافات

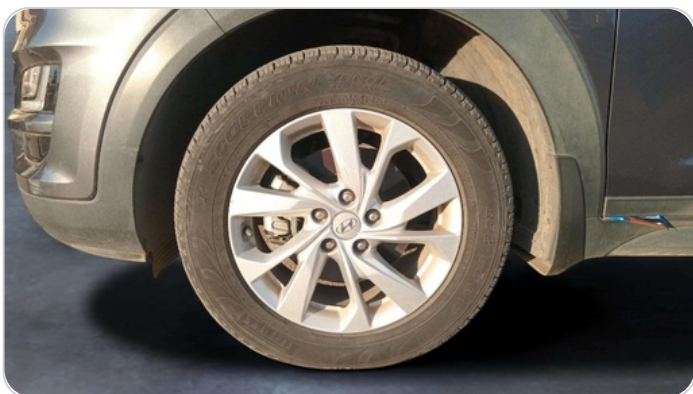
FR L TIRE

الجنوط والكاوتش			
حالة الجنوط الأمامية	● بحالة جيدة	حالة الكاوتش الأمامي	● بحالة متوسطة
حالة الجنوط الخلفي	● بحاله جيدة	حالة الكاوتش الخلفي	● بحالة متوسطة
حالة جنط الاستبن	● بحالة جيدة	حالة الكاوتش الاستبن	● تاريخ الإنتاج أكثر من 3 سنوات
نوع الكاوتش	تيوبليس		
ملاحظات الجنوط و الكاوتش

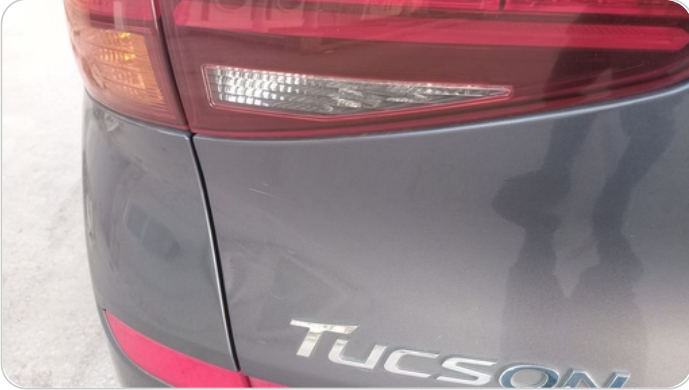
باب الشنطة : فبريكة (خرابيش)

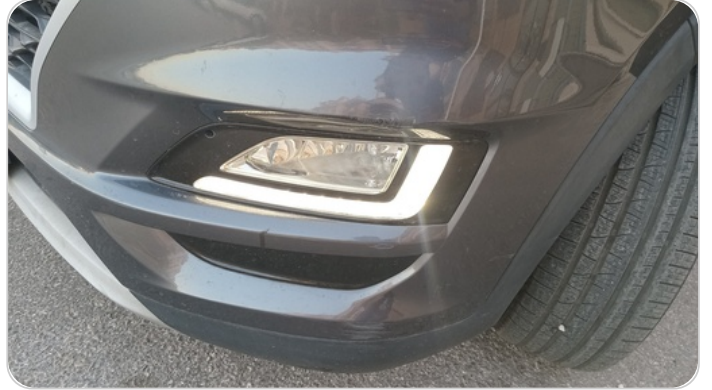
الاكصدام الأمامي : فبريكة (خرابيش)

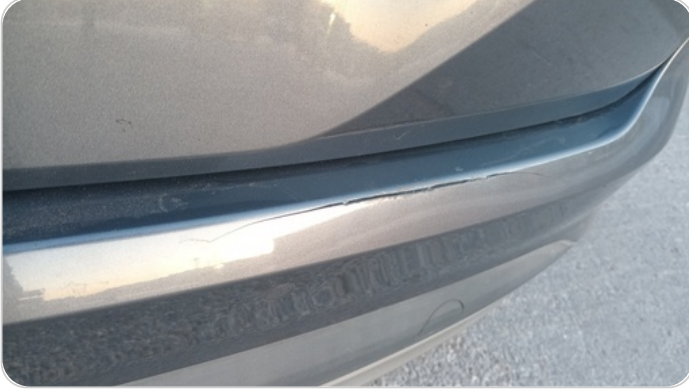
الاكصدام الخلفي : فبريكة (كسر)

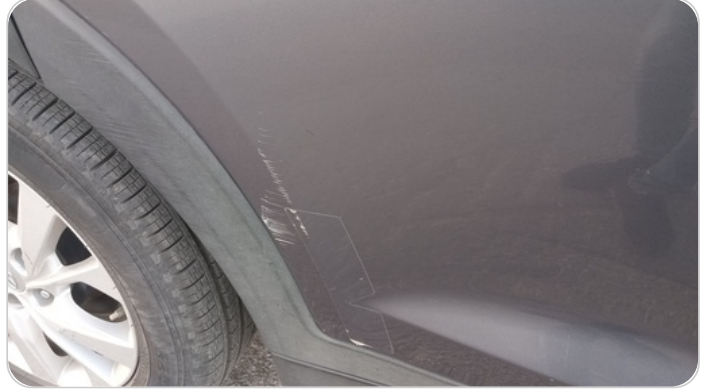
الباب الخلفي يمين : فبريكة (خرابيش)

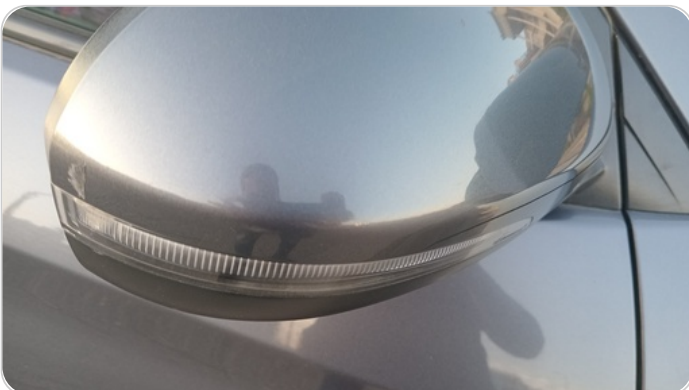
مراية الباب الأمامي يمين : فبريكة (خرابيش)
