بيانات العميل والسيارة			
Chery Tiggo 7 2023 1st Category			موديل السيارة
34258	قراءة العداد	فيرانى	اللون
لا يوجد	حظر البيع	توكيل واحد	توكيلات
إمبابة	المرور	2025-12-04	تاريخ انتهاء الرخصة

ملخص حالة السيارة			
● بحالة ممتازة	حالة الميكانيكا	● رش في بعض أجزاء السيارة	حالة البودي الخارجي
● بحالة ممتازة	حالة العفشة	● فبريكة بالكامل	حالة البودي الداخلى
● بحالة جيدة جدا	حالة الكهرباء	● لا يوجد ملاحظات	حالة الشاسية
● بحالة ممتازة	حالة التكييف	● بحاله مقبولة	حالة الجنوط والكاوتش
● بحالة جيدة جدا	حالة الصالون	● بحالة ممتازة	حالة الزجاج والكشافات

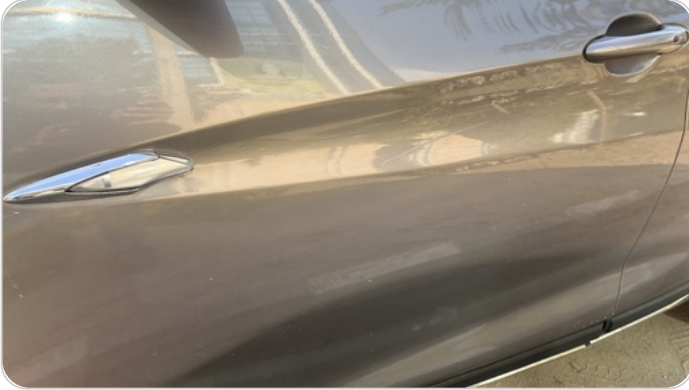
الباب الأمامي شمال : فبريكة (خرايش)

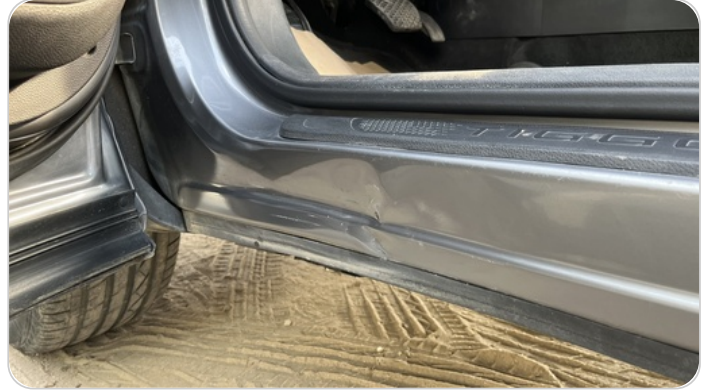
العتب السفلي شمال : فبريكة (خبطات)

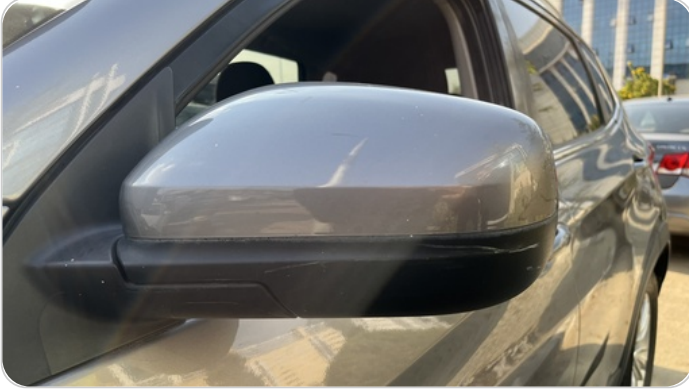
مراية الباب الأمامي شمال : فبريكة (خرايش)

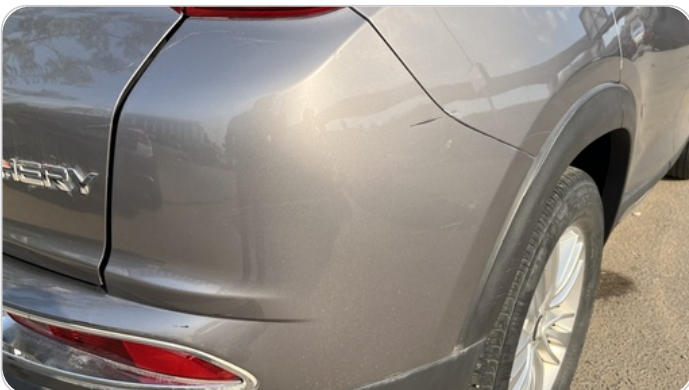
الاكصدام الخلفي : فبريكة (خرايش)

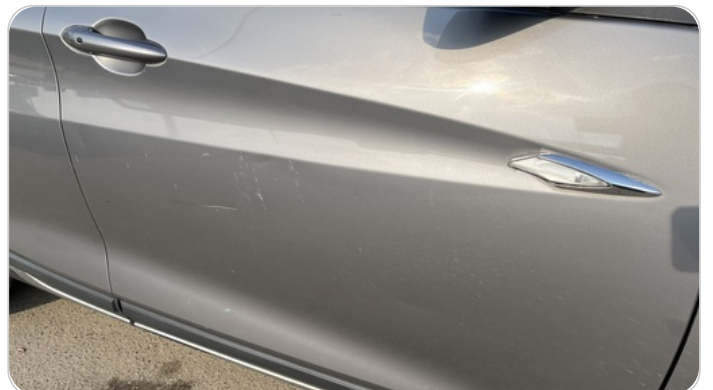
الباب الأمامي يمين : فبريكة (خرايش)

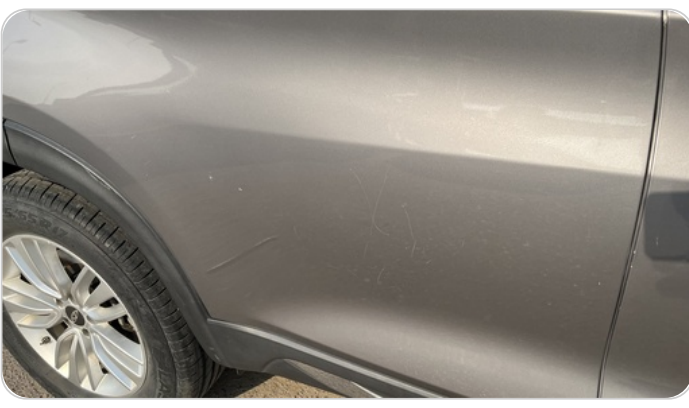
الباب الخلفي يمين : فبريكة (خرابيش)

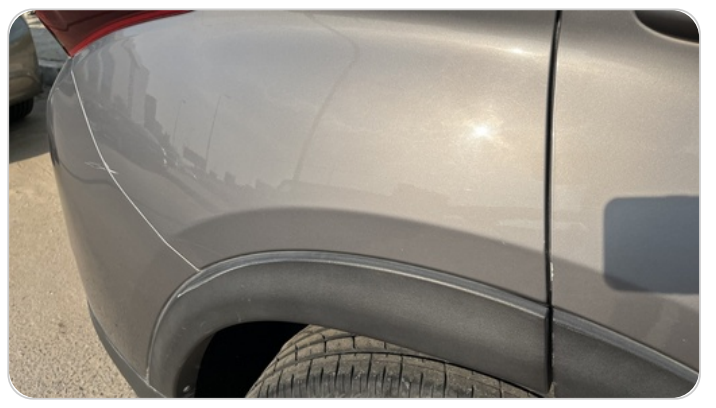
الرفرف الخلفي يمين : فبريكة (خرابيش)

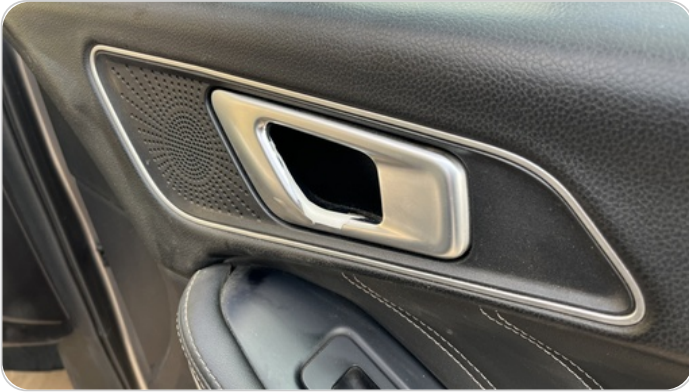
فرش كنبه خلفي	● يحتاج تنظيف فقط	فرش السقف	● بحاله جيده
فيبر قائم أمامي يمين	● بحاله جيده	فيبر قائم أمامي شمال	● بحاله جيده
فيبر قائم وسط يمين	● بحاله جيده	فيبر قائم وسط شمال	● بحاله جيده
فيبر قائم خلفي يمين	● بحاله جيده	فيبر قائم خلفي شمال	● بحاله جيده
شماسات أمامية	● بحاله جيده	مراية الزجاج الأمامي	● بحاله جيده
مقبض يد السقف أمامي يمين	● بحاله جيده	مقبض يد السقف أمامي شمال	● لا يوجد
مقبض يد السقف خلفي يمين	● بحاله جيده	مقبض يد السقف خلفي شمال	● بحاله جيده
ملاحظات أخرى		تاكل في نيكل مقبض باب امامي يمين

مقبض باب امامي يمين : تاكل

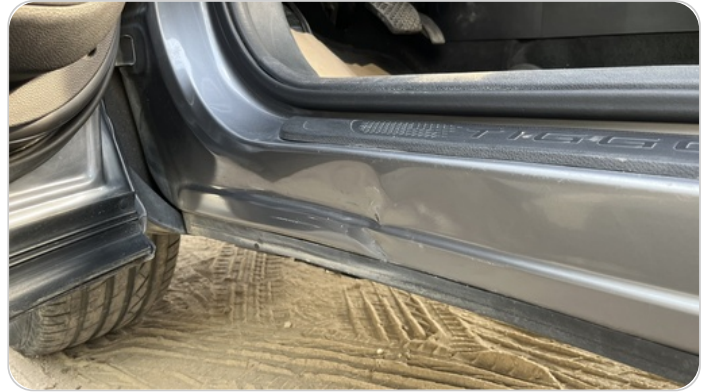
بودي داخلي
دواخل الباب الأمامي يمين + القوائم	● فبريكة بالكامل	دواخل الباب الأمامي شمال +القوائم	● فبريكة (نقرة)
دواخل الباب الخلفي يمين + القوائم	● فبريكة بالكامل	دواخل الباب الخلفي شمال + القوائم	● فبريكة بالكامل
دواخل وأرضية الشنطة	● فبريكة بالكامل	ستارة شنطة خلفية	● لا يوجد ملاحظات
حامل طقم التبريد	● لا يوجد ملاحظات		
ملاحظات أخرى			
			شاسيه
بطاحة أمامي يمين	● فبريكة بالكامل	بطاحة أمامي شمال	● فبريكة بالكامل
الشاسيه الأمامي	● لا يوجد ملاحظات	الشاسيه الخلفي	● لا يوجد ملاحظات
الصدر الأمامي	● لا يوجد ملاحظات	الشاسيه أسفل السيارة	● لا يوجد ملاحظات
ملاحظات أخرى

دواخل وقوائم باب الأمامي شمال : فبريكة (نقرة)

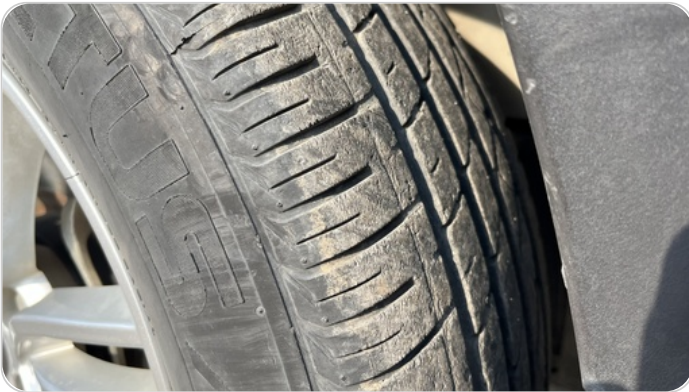
الجنوط والكاوتش			
حالة الجنوط الأمامية	● بحالة جيدة	حالة الكاوتش الأمامي	● النقشة متآكلة
حالة الجنوط الخلفي	● بحاله جيدة	حالة الكاوتش الخلفي	● النقشة متآكلة
حالة جنط الاستبن	● بحالة جيدة	حالة الكاوتش الاستبن	● بحالة متوسطة
نوع الكاوتش	تيوبليس		
ملاحظات الجنوط و الكاوتش

حالة الكاوتش الأمامي : النقشة متآكلة

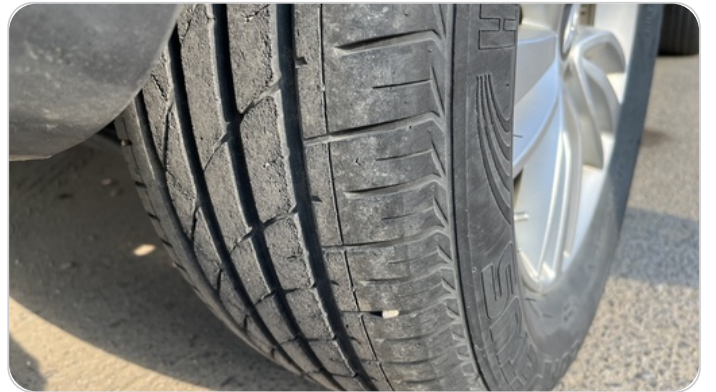
حالة الكاوتش الخلفي : النقشة متآكلة
