بيانات العميل والسيارة			
Chevrolet Captiva 2023 2nd Category			موديل السيارة
184	قراءة العداد	أحمر	اللون
لا يوجد	حظر البيع	توكيل واحد	توكيلات
الشروق	المرور	2027-12-01	تاريخ انتهاء الرخصة

ملخص حالة السيارة			
● بحالة ممتازة	حالة الميكانيكا	● فبريكة (يوجد ملاحظات)	حالة البودي الخارجي
● بحالة ممتازة	حالة العفشة	● فبريكة بالكامل	حالة البودي الداخلي
● بحالة ممتازة	حالة الكهرباء	● لا يوجد ملاحظات	حالة الشاسية
● بحالة ممتازة	حالة التكييف	● بحالة جيدة جدا	حالة الجنوط والكاوتش
● بحالة ممتازة	حالة الصالون	● بحالة ممتازة	حالة الزجاج والكشافات

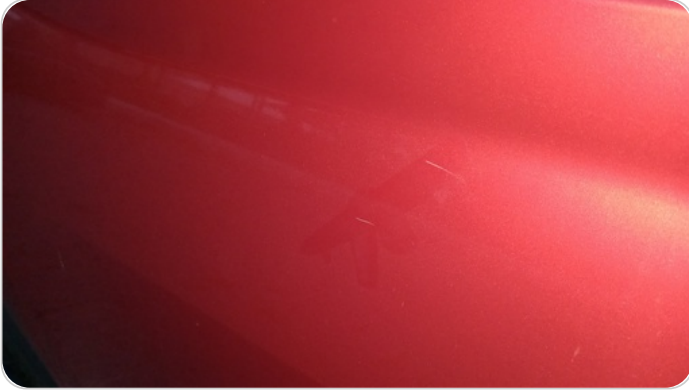
الباب الأمامي شمال : فبريكة (خرابيش)

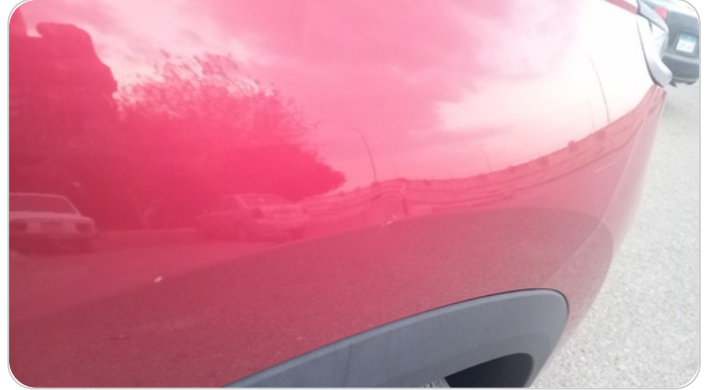
الرفرف الأمامي يمين : فبريكة (خرابيش)

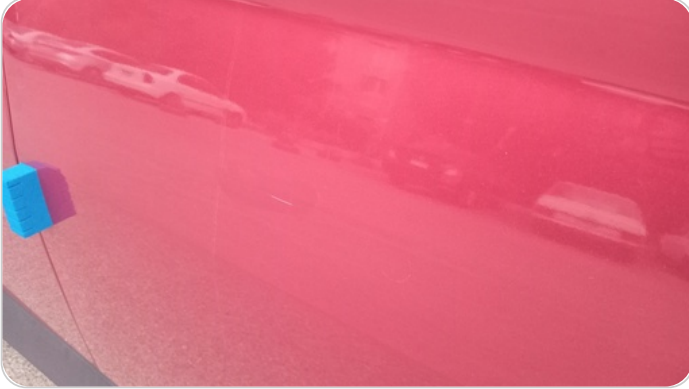
الباب الأمامي يمين : فبريكة (خرابيش)

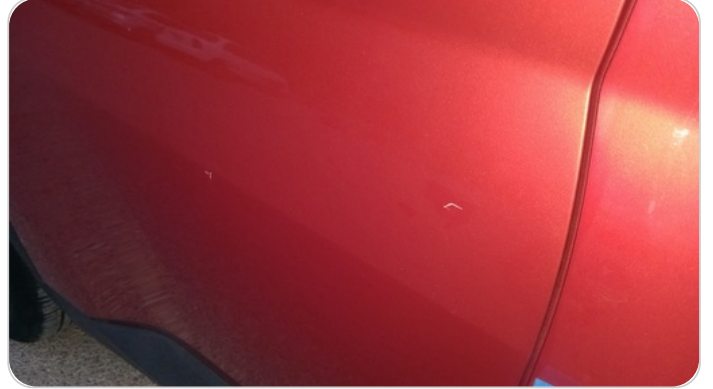
الباب الخلفي يمين : فبريكة (خرابيش)
