بيانات العميل والسيارة			
Opel Grandland 2024 2nd Category			موديل السيارة
4735	قراءة العداد	أسود	اللون
لا يوجد	حظر البيع	توكيل واحد	توكيلات
العجوزة	المرور	2027-08-13	تاريخ انتهاء الرخصة

ملخص حالة السيارة			
● بحالة ممتازة	حالة الميكانيكا	● رش في بعض أجزاء السيارة	حالة البودي الخارجي
● بحالة ممتازة	حالة العفشة	● فبريكة بالكامل	حالة البودي الداخلي
● بحالة ممتازة	حالة الكهرباء	● لا يوجد ملاحظات	حالة الشاسية
● بحالة ممتازة	حالة التكييف	● بحالة جيدة جدا	حالة الجنوط والكاوتش
● بحالة ممتازة	حالة الصالون	● بحالة جيدة جدا	حالة الزجاج والكشافات

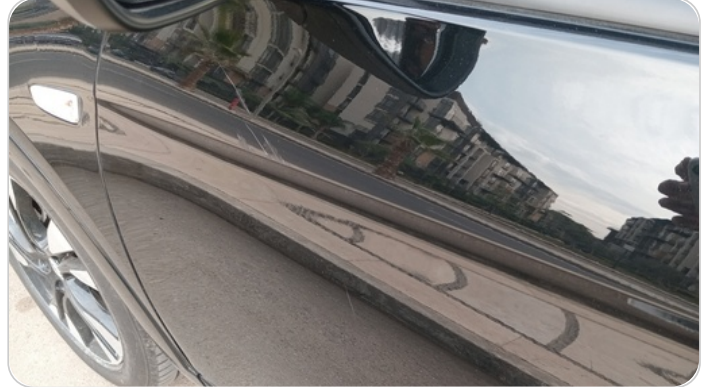
الباب الأمامي شمال : فبريكة (خرابيش)

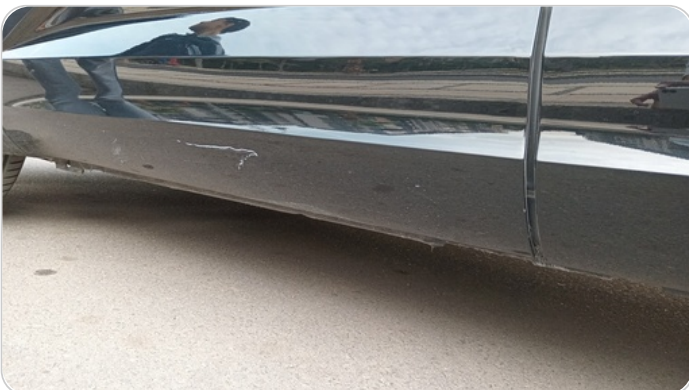
العتب السفلي شمال : فبريكة (خرابيش)

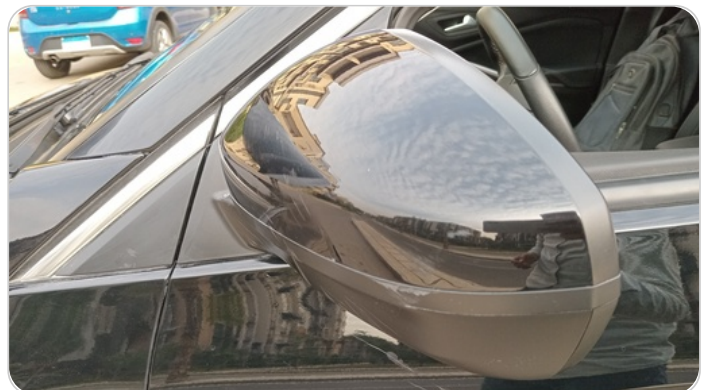
مراية الباب الأمامي شمال : فبريكة (خرابيش)

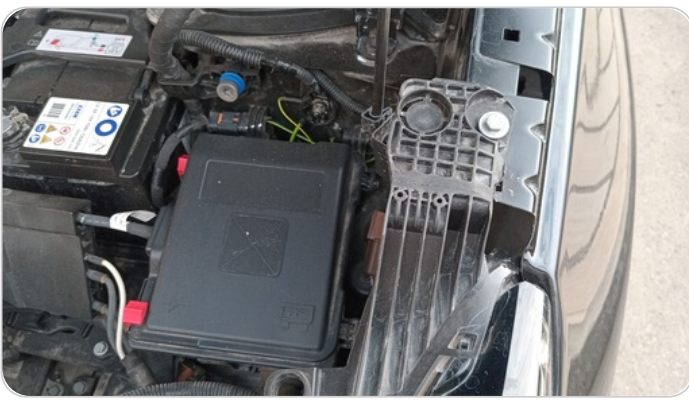
الكشاف الأمامي شمال : كسر في قواعد الكشاف

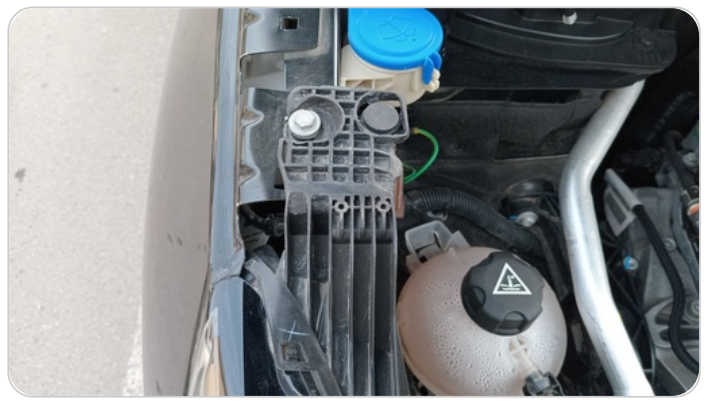
الكشاف الأمامي يمين : كسر في قواعد الكشاف

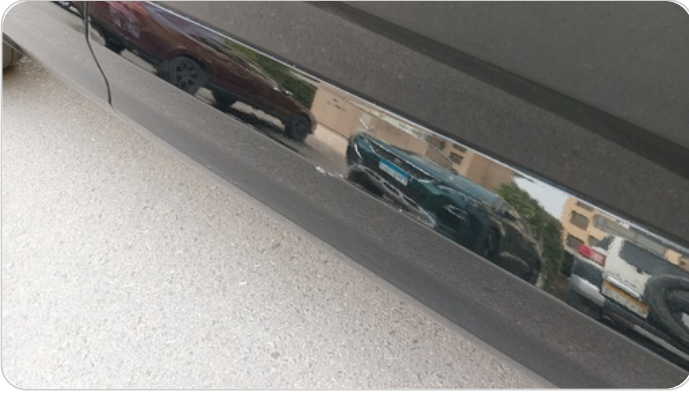
الباب الخلفي يمين : فبريكة (خرابيش)

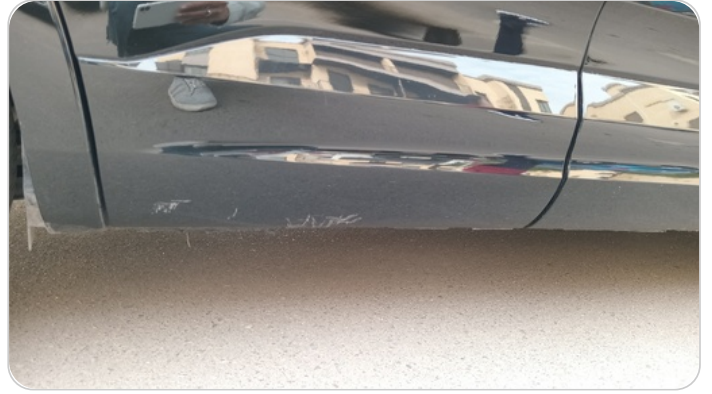
العتب السفلي يمين : فبريكة (خرابيش)

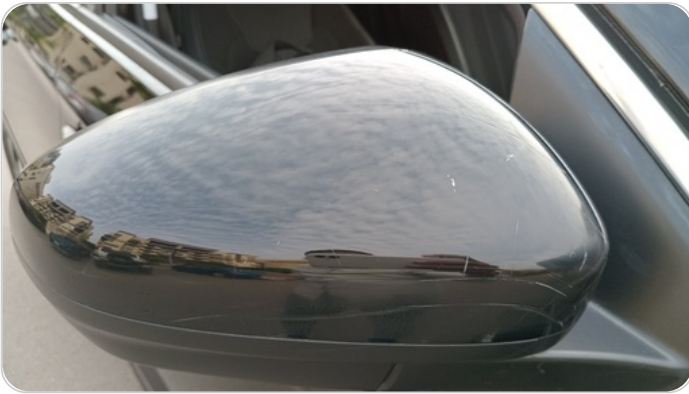
مراية الباب الأمامي يمين : فبريكة (خرابيش)

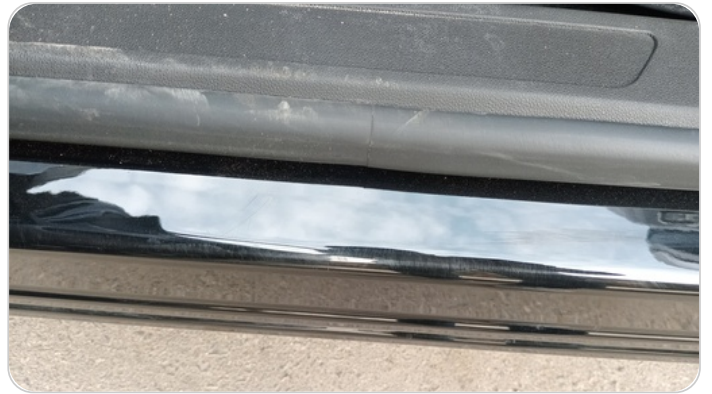
دواخل وقوائم باب الأمامي شمال : فبريكة (خرابيش)

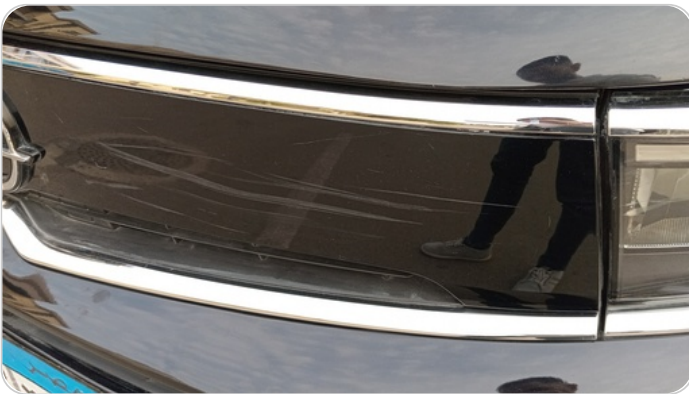
الشبكة الامامية : خرابيش

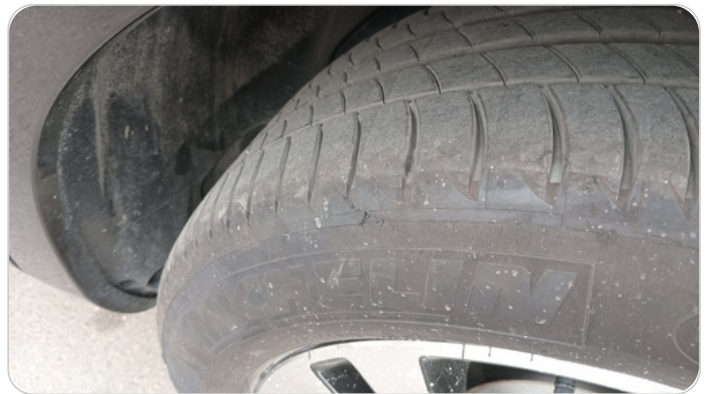
الجنوط والكاوتش			
حالة الجنوط الأمامية	● بحالة جيدة	حالة الكاوتش الأمامي	● بحالة جيدة
حالة الجنوط الخلفي	● بحاله جيدة	حالة الكاوتش الخلفي	● بحالة جيدة
حالة جنط الاستبئ	● بحالة جيدة	حالة الكاوتش الاستبئ	● بحالة جيدة
نوع الكاوتش	تيوبليس		
ملاحظات الجنوط و الكاوتش	قطع بسيط في كاوتش خلفي شمال

كاوتش خلفي شمال : قطع بسيط
