بيانات العميل والسيارة			
BMW X4 2021 1st Category			موديل السيارة
112621	قراءة العداد	أبيض	اللون
لا يوجد	حظر البيع	لا يوجد	توكيلات
الدقي	المرور	2025-01-15	تاريخ انتهاء الرخصة

ملخص حالة السيارة			
● بحالة ممتازة	حالة الميكانيكا	● رش في بعض أجزاء السيارة	حالة البودي الخارجي
● بحالة ممتازة	حالة العفشة	● فبريكة بالكامل	حالة البودي الداخلي
● بحالة جيدة جدا	حالة الكهرباء	● لا يوجد ملاحظات	حالة الشاسية
● بحالة ممتازة	حالة التكييف	● بحالة جيدة جدا	حالة الجنوط والكاوتش
● بحالة ممتازة	حالة الصالون	● بحالة ممتازة	حالة الزجاج والكشافات

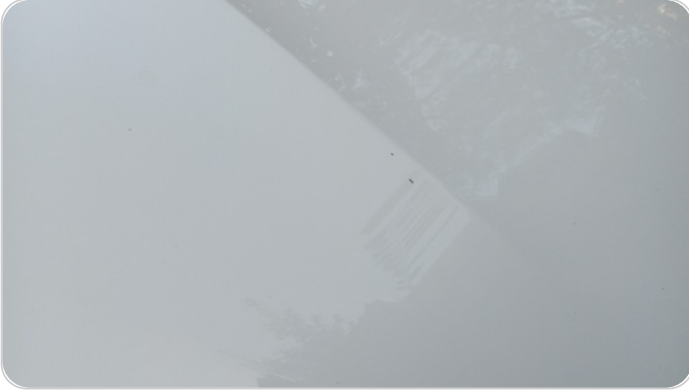
الكبوت : فبريكة (خرابيش)

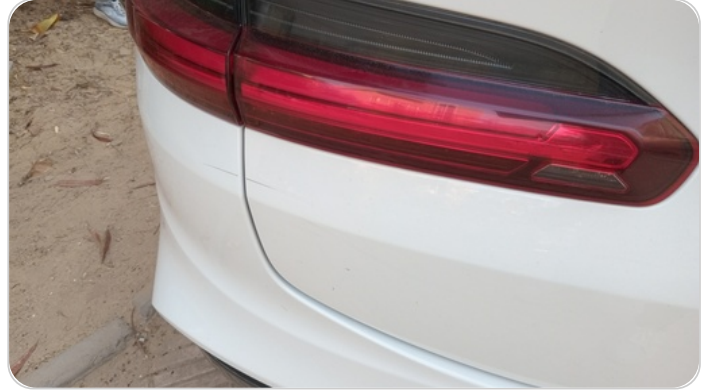
باب الشنطة : فبريكة (خرابيش)

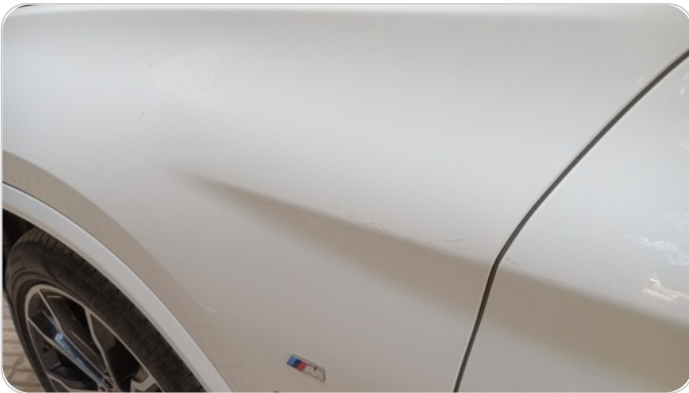
الرفرف الأمامي شمال : فبريكة (خرابيش)

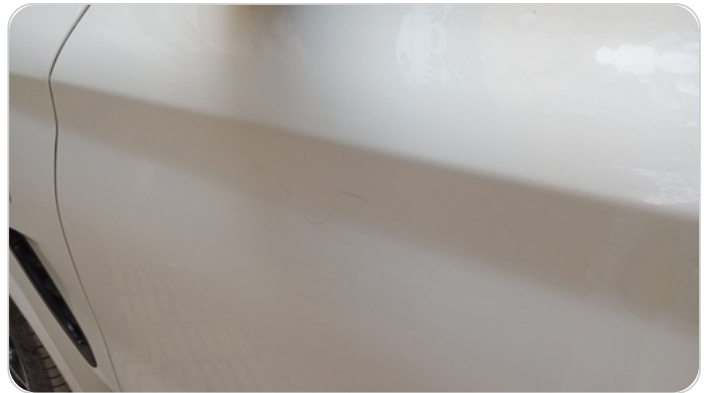
الباب الأمامي شمال : فبريكة (خرابيش)

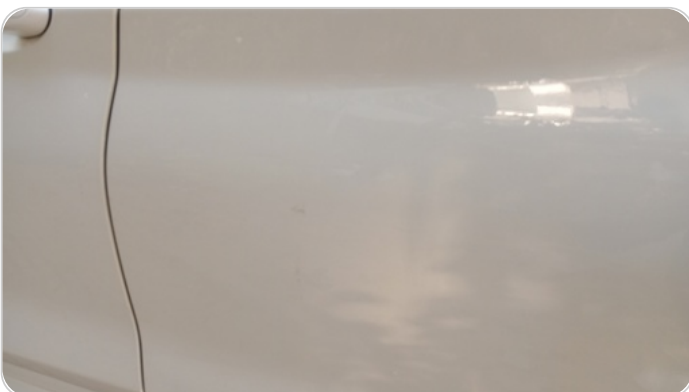
الباب الخلفي شمال : فبريكة (خرابيش)

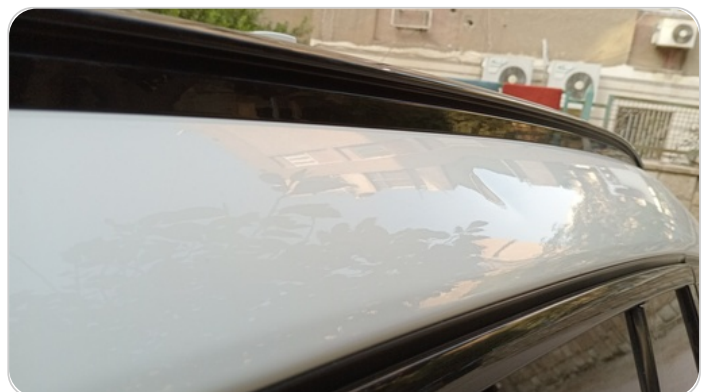
قائم خارجي خلفي شمال : فبريكة (خبطات)

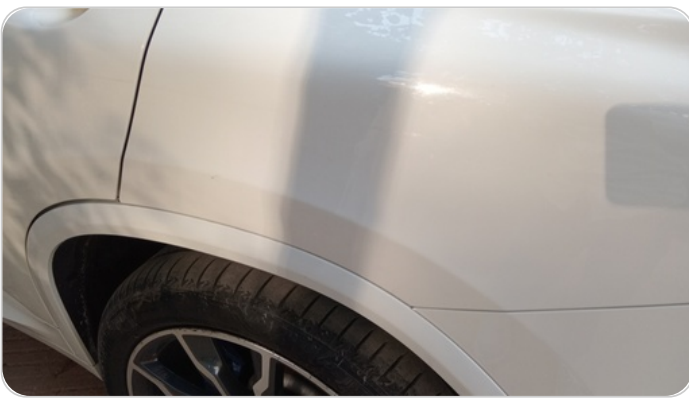
الرفرف الخلفي شمال : فبريكة (خرابيش)

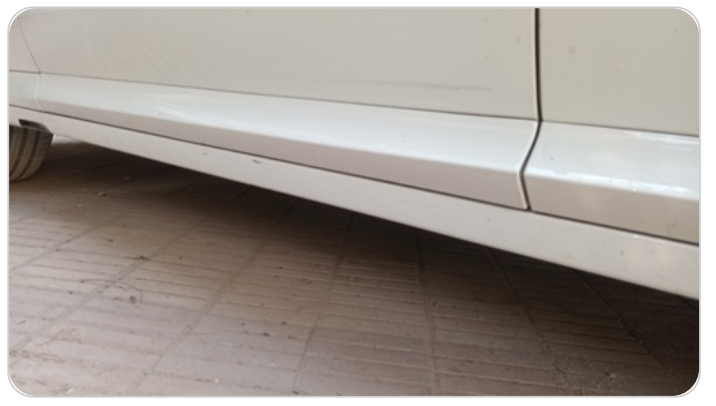
العتب السفلي شمال : فبريكة (خرابيش)

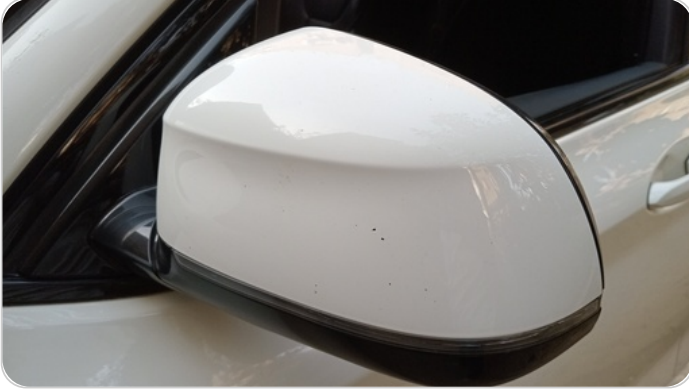
مراية الباب الأمامي شمال : فبريكة (خرابيش)

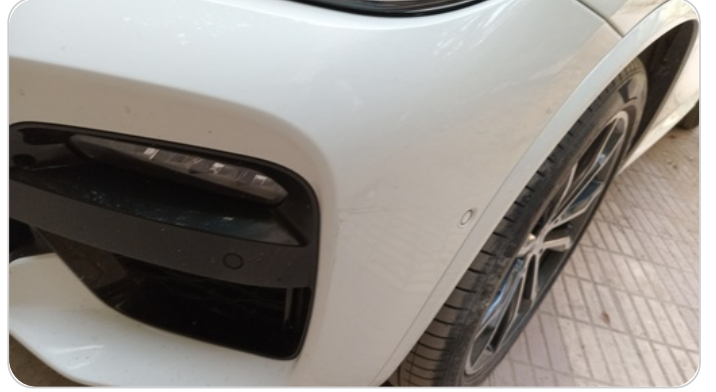
الكصدام الأمامي : رش بدون معجون (خرابيش)

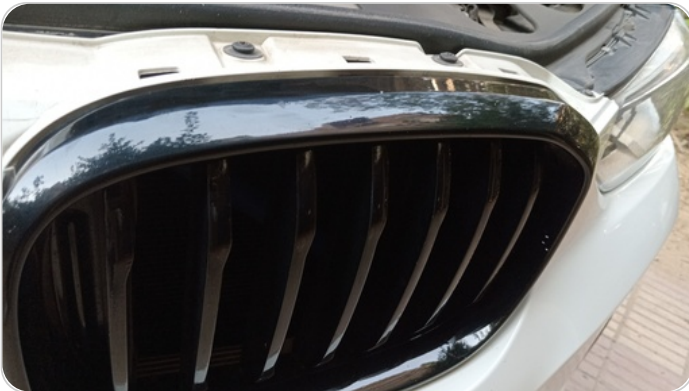
مفصلات الكبوت	● فبريكة بالكامل	مفصلات الشنطة	● فبريكة بالكامل
ملاحظات أخرى	يوجد رش بدون معجون في الشبكة الاماميه (وداير رفارف امامي وخلفي) الفبر		
حالة زجاج / كشافات / أخرى			
زجاج البانوراما	● بحالة جيدة	زجاج فتحة السقف	● بحالة جيدة
زجاج السيارة الأمامي	● بحالة جيدة	زجاج السيارة الخلفي	● بحالة جيدة
زجاج باب أمامي يمين	● بحالة جيدة	زجاج باب أمامي شمال	● بحالة جيده
زجاج باب خلفي يمين	● بحالة جيدة	زجاج باب خلفي شمال	● بحالة جيدة
شراعات خلفية	● بحالة جيدة	شراعات أمامية	● بحالة جيدة
الكشاف الأمامي يمين	● بحالة جيدة	الكشاف الأمامي شمال	● بحالة جيدة
الكشاف الخلفي يمين	● بحالة جيدة	الكشاف الخلفي شمال	● بحالة جيدة
كشافات شبورة أمامي	● بحالة جيدة	كشافات شبورة خلفي	● بحالة جيدة
كشافات إشاره أمامي	● بحالة جيدة	كشافات إشاره خلفي	● بحالة جيدة
سيسستم مياة مساحات	● لا يوجد ملاحظات	كاوتش الأبواب	● جيد
مساحات الزجاج الأمامي	● بحاله جيدة	مساحة الزجاج الخلفي	● بحالة جيدة
ملاحظات أخرى

شبكة أمامية : الدهان / النيكل (متآكل)

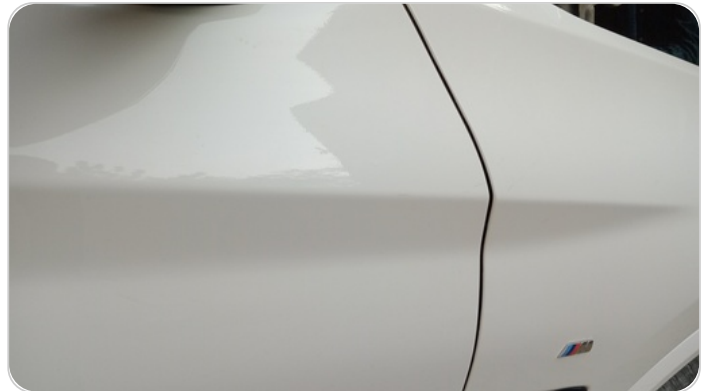
الباب الأمامي يمين : فبريكة (خرابيش)

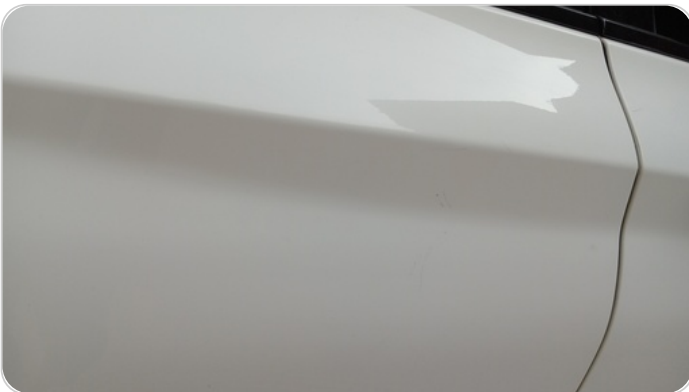
الباب الخلفي يمين : فبريكة (خرابيش)

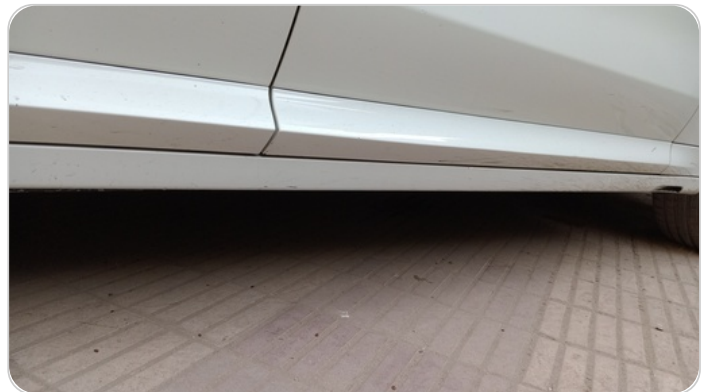
العتب السفلي يمين : فبريكة (خرابيش)

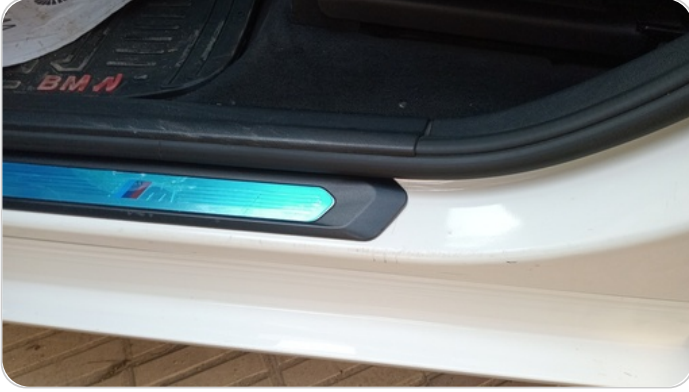
دواخل وقوائم باب الأمامي شمال : فبريكة (خرايبش)

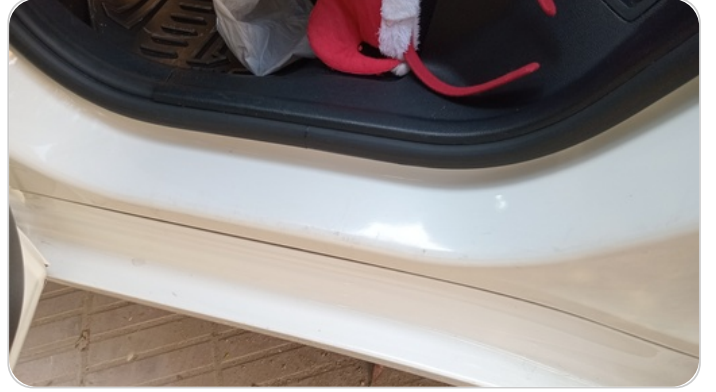
دواخل وقوائم باب الخلفي شمال : فبريكة (خرايبش)

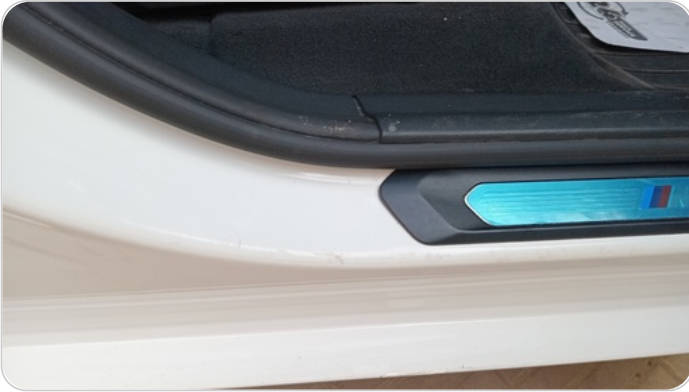
دواخل وقوائم باب أمامي يمين : فبريكة (خرايبش)

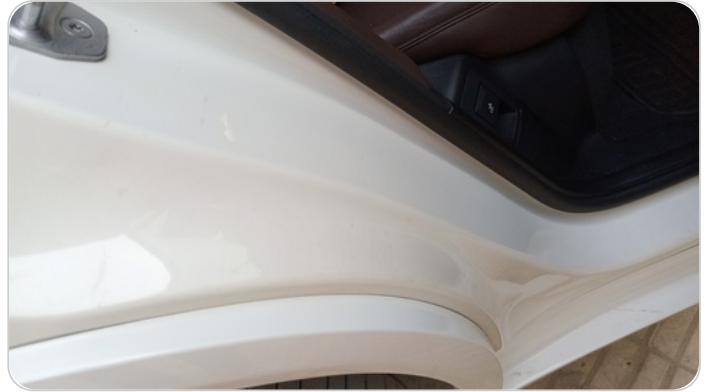
دواخل وقوائم باب خلفي يمين : فبريكة (خرايبش)
