بيانات العميل والسيارة			
Jetour X70 2022 1st Category			موديل السيارة
49079	قراءة العداد	أبيض	اللون
لا يوجد	حظر البيع	لا يوجد	توكيلات
القوات المسلحة	المرور	2025-04-15	تاريخ انتهاء الرخصة

ملخص حالة السيارة			
● بحالة ممتازة	حالة الميكانيكا	● رش في بعض أجزاء السيارة	حالة البودي الخارجي
● بحالة ممتازة	حالة العفشة	● فبريكة بالكامل	حالة البودي الداخلي
● بحالة ممتازة	حالة الكهرباء	● لا يوجد ملاحظات	حالة الشاسية
● بحالة ممتازة	حالة التكييف	● بحاله مقبولة	حالة الجنوط والكاوتش
● بحالة جيدة جدا	حالة الصالون	● بحالة جيدة جدا	حالة الزجاج والكشافات

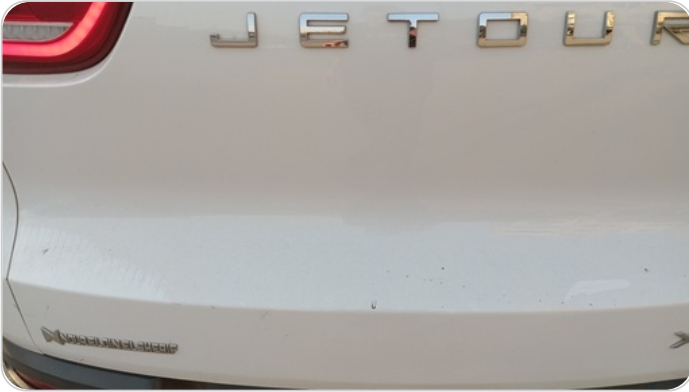
باب الشنطة : فبريكة (خرابيش)

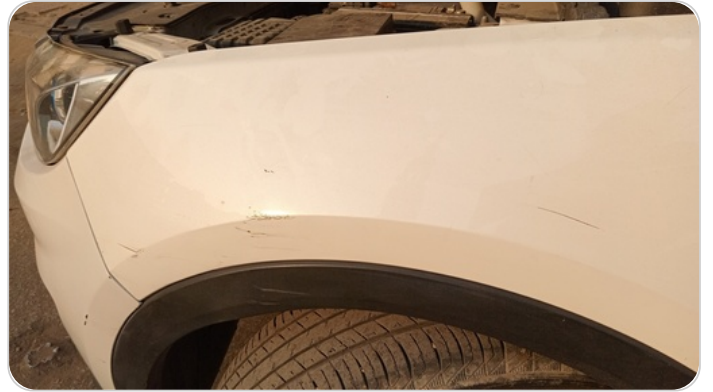
الرفرف الأمامي شمال : فبريكة (خرابيش)

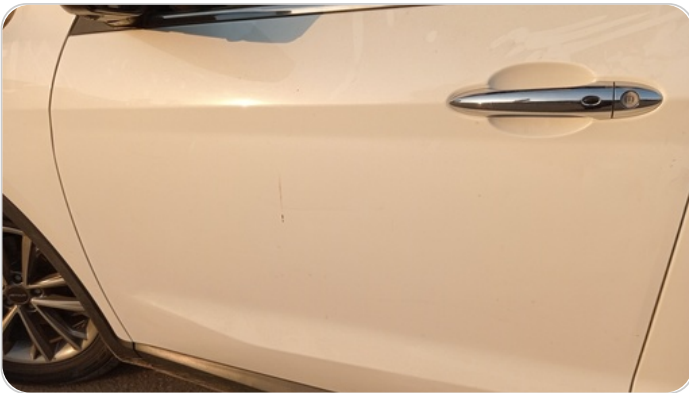
الباب الأمامي شمال : فبريكة (خرابيش)

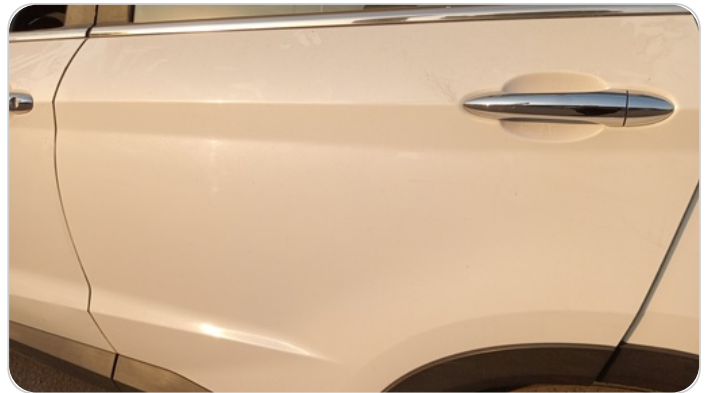
الباب الخلفي شمال : فبريكة (خرابيش)

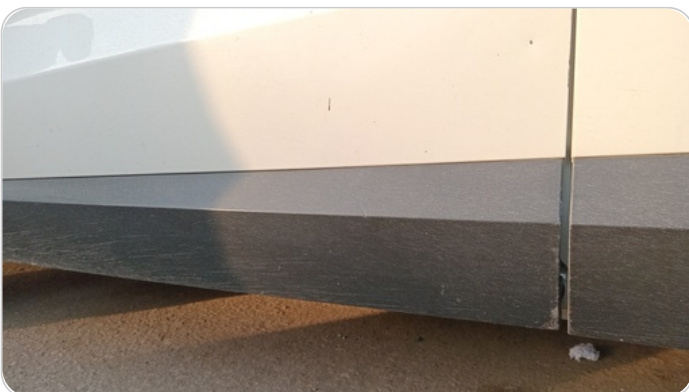
العتب السفلي شمال : فبريكة (خرابيش)

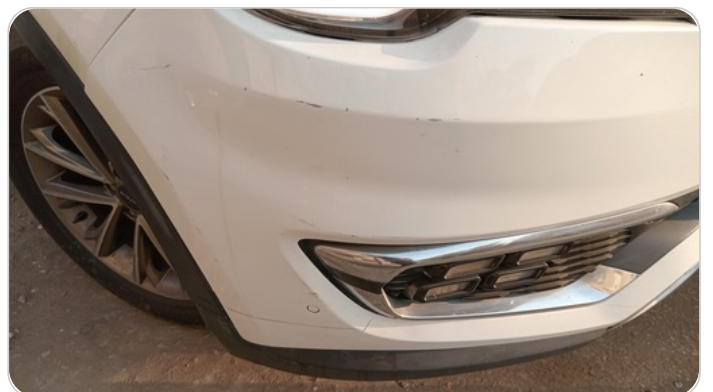
الاكصدام الأمامي : رش بدون معجون (خرابيش)

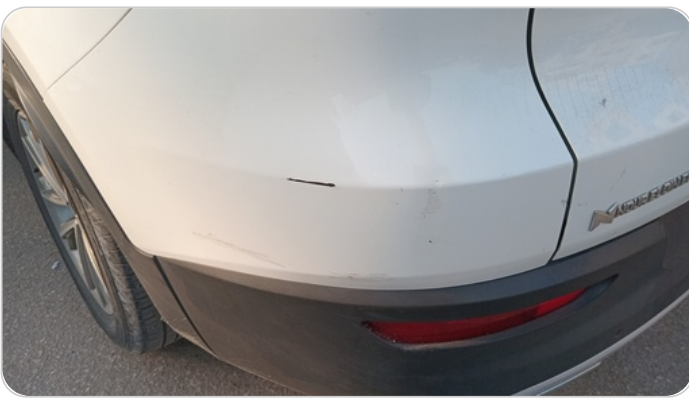
مفصلات الكبوت	● فبريكة بالكامل	مفصلات الشنطة	● فبريكة بالكامل
ملاحظات أخرى	اثار فك وتركيب في مسامير رفرف امامي يمين - رش جزئي بدون معجون في باب امامي يمين جهة الرفرف - فقد في طبقة اكصدام خلفي		
حالة زجاج / كشافات / أخرى			
زجاج البانوراما	● بحالة جيدة	زجاج فتحة السقف	● بحالة جيدة
زجاج السيارة الأمامي	● بحالة جيدة	زجاج السيارة الخلفي	● بحالة جيدة
زجاج باب أمامي يمين	● بحالة جيدة	زجاج باب أمامي شمال	● بحالة جيدة
زجاج باب خلفي يمين	● بحالة جيدة	زجاج باب خلفي شمال	● بحالة جيدة
شراعات خلفية	● بحالة جيدة	شراعات أمامية	● بحالة جيدة
الكشاف الأمامي يمين	● كسر في قواعد الكشاف	الكشاف الأمامي شمال	● بحالة جيدة
الكشاف الخلفي يمين	● بحالة جيدة	الكشاف الخلفي شمال	● بحالة جيدة
كشافات شبورة أمامي	● بحالة جيدة	كشافات شبورة خلفي	● بحالة جيدة
كشافات إشاره أمامي	● بحالة جيدة	كشافات إشاره خلفي	● بحالة جيدة
سيسستم مياة مساحات	● لا يوجد ملاحظات	كاوتش الأبواب	● متآكل
مساحات الزجاج الأمامي	● بحاله جيدة	مساحة الزجاج الخلفي	● الكاوتش ناشف

الاكصدام الخلفي : فبريكة (خرابيش)

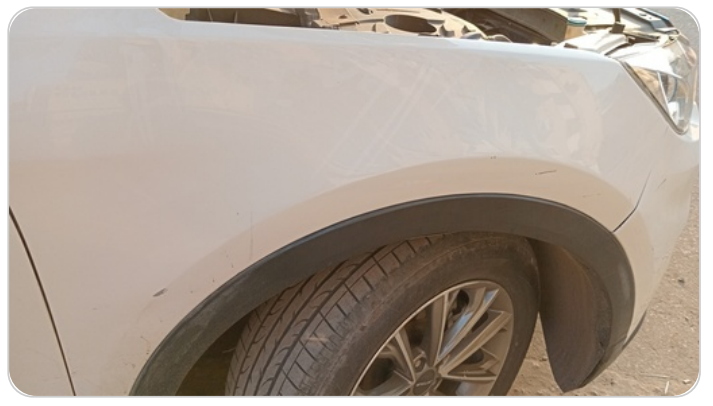
الرفرف الأمامي يمين : رش مع معجون (خرابيش)

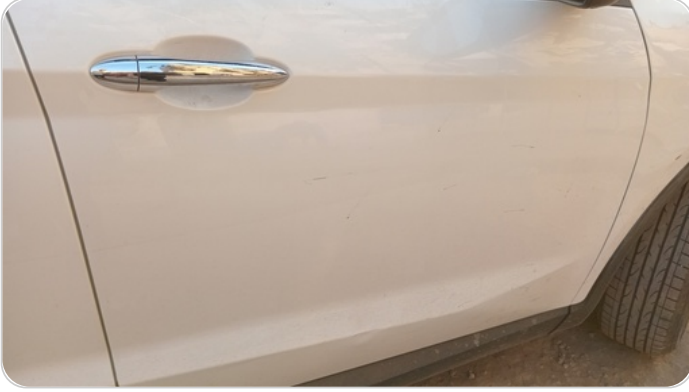
الباب الأمامي يمين : فبريكة (خرابيش)

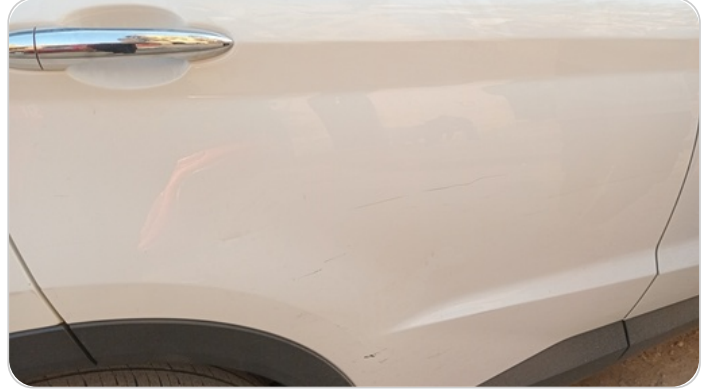
الباب الخلفي يمين : فبريكة (خرابيش)

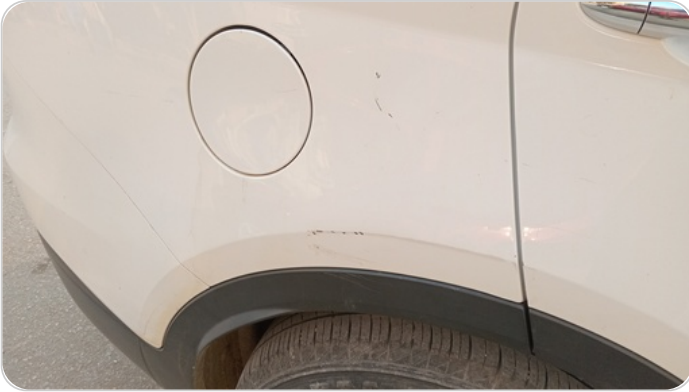
الرفرف الخلفي يمين : فبريكة (خرابيش)

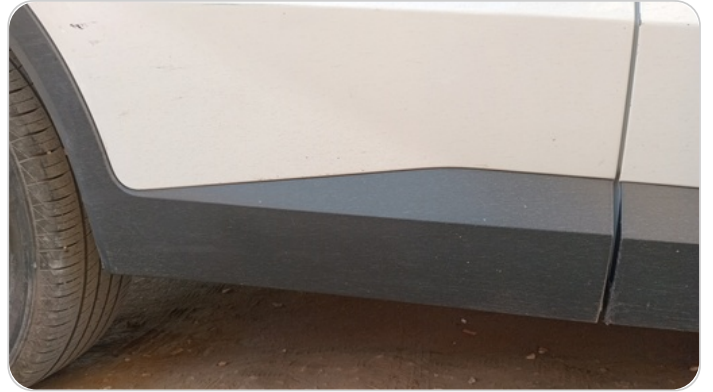
العتب السفلي يمين : فبريكة (خرابيش)

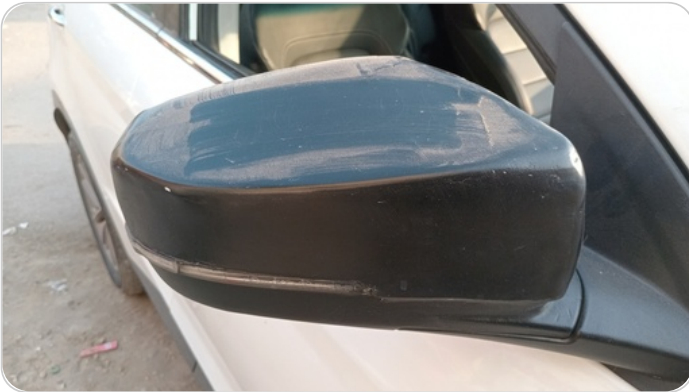
مرآة الباب الأمامي يمين : كسر/فقد (زجاج المرآة)

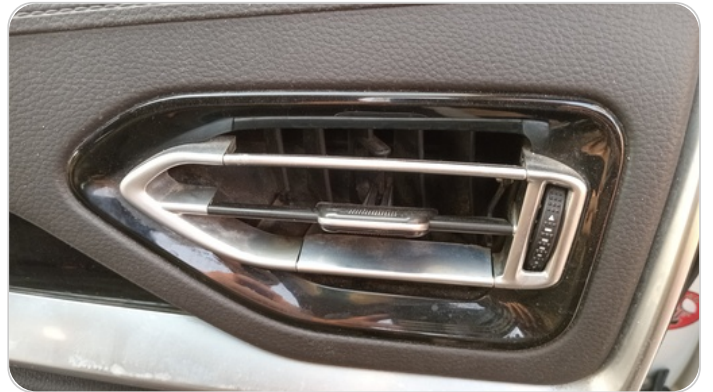
هوايات التكييف : كسر (هواية واحدة)

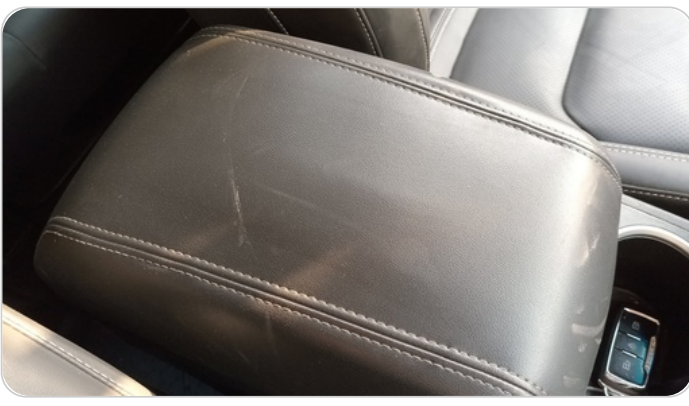
فرش كرسي أمامي يمين	● بحاله جيده	فرش كرسي أمامي شمال	● بحاله جيده
فرش كنية خلفي	● بحاله جيده	فرش السقف	● يحتاج تنظيف فقط
فيبر قائم أمامي يمين	● بحاله جيده	فيبر قائم أمامي شمال	● بحاله جيده
فيبر قائم وسط يمين	● بحاله جيده	فيبر قائم وسط شمال	● بحاله جيده
فيبر قائم خلفي يمين	● بحاله جيده	فيبر قائم خلفي شمال	● بحاله جيده
شماسات أمامية	● بحاله جيده	مراية الزجاج الأمامي	● بحاله جيده
مقبض يد السقف أمامي يمين	● بحاله جيده	مقبض يد السقف أمامي شمال	● لا يوجد
مقبض يد السقف خلفي يمين	● بحاله جيده	مقبض يد السقف خلفي شمال	● بحاله جيده
ملاحظات أخرى	كسر بمسند اليد الوسطي - يوجد صوت خشونه ججه بلور التكييف

الكونسول الوسط : قطع / كسر / شرخ / تلف

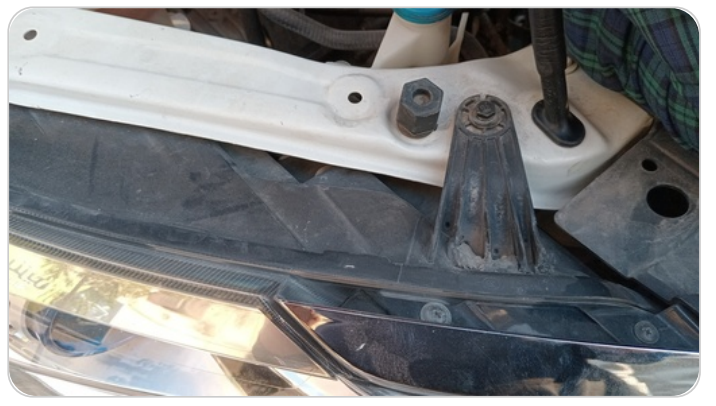
الكشاف الأمامي يمين : كسر في قواعد الكشاف

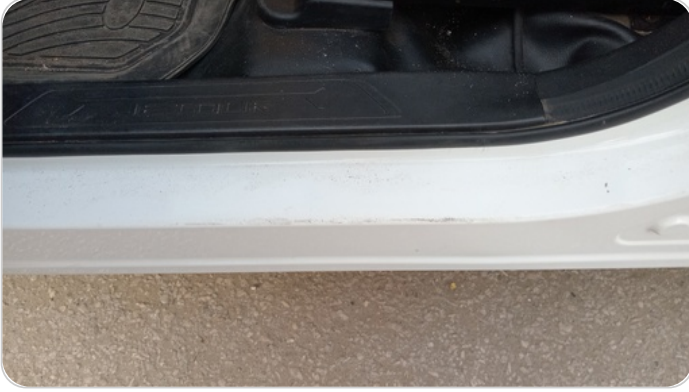
دواخل وقوائم باب الأمامي شمال : فبريكة (خرايش)

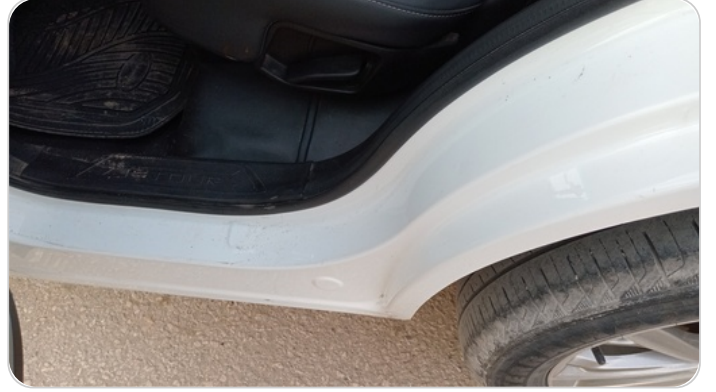
دواخل وقوائم باب الخلفي شمال : فبريكة (خرايش)

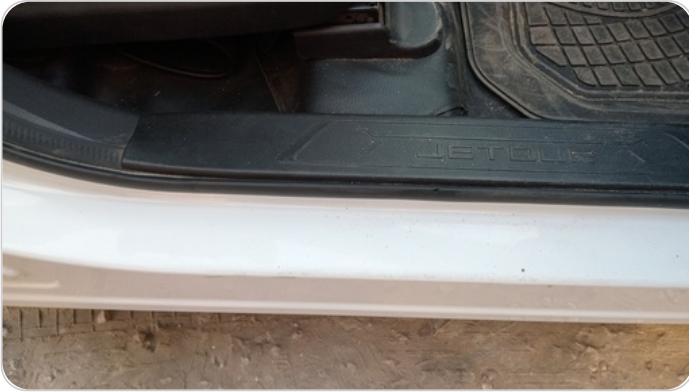
دواخل وقوائم باب أمامي يمين : فبريكة (خرايش)

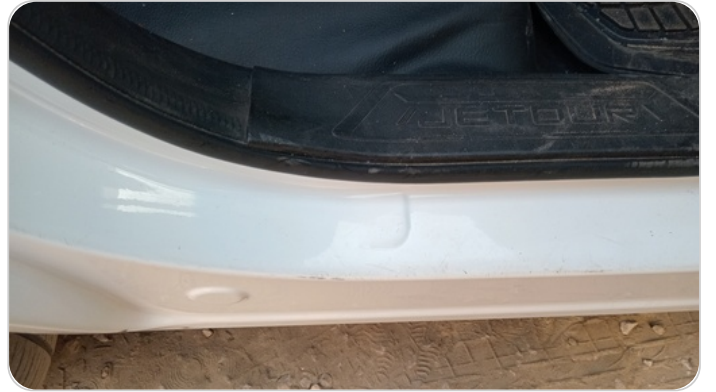
دواخل وقوائم باب خلفي يمين : فبريكة (خرايش)

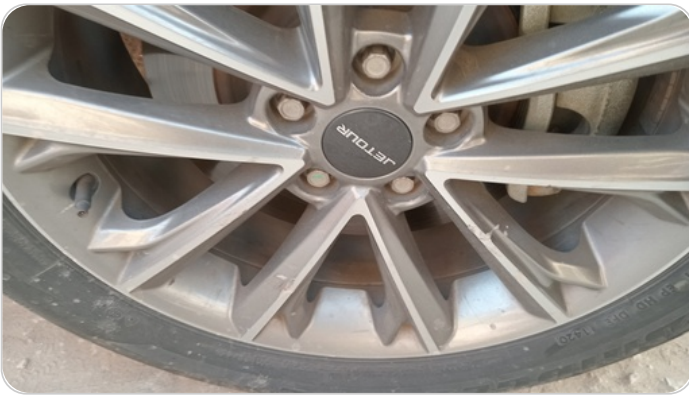
حالة الجنوط الأمامي : تجريحات بسيطة

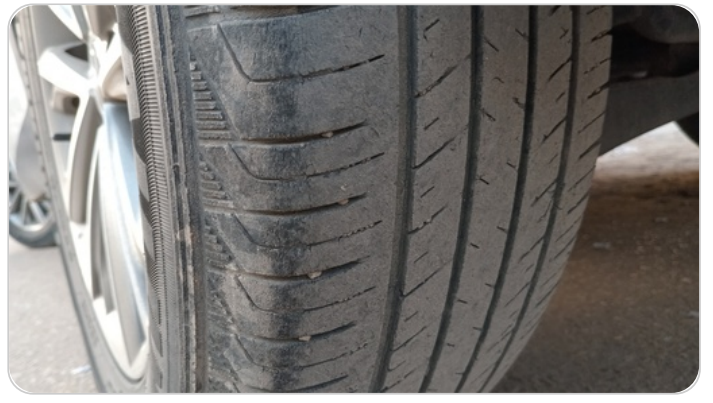
حالة الكاوتش الخلفي : تشققات/قطع بسيط

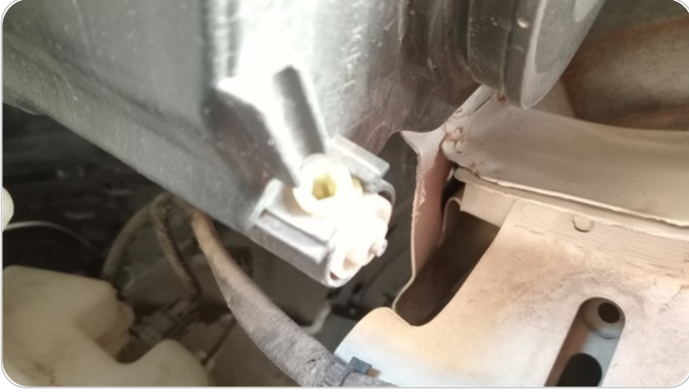
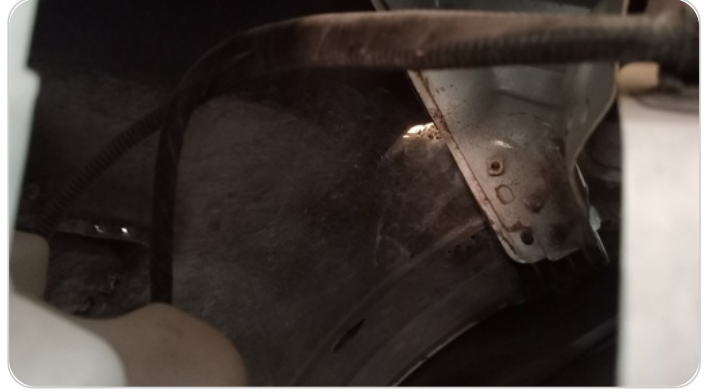
فجوه خلف كشاف امامي يمين : اثار صدمه
