بيانات العميل والسيارة			
Toyota Corolla 2015 2nd Category			موديل السيارة
117519	قراءة العداد	رمادي	اللون
لا يوجد	حظر البيع	لا يوجد	توكيلات
منشأة ناصر	المرور	2025-03-15	تاريخ انتهاء الرخصة

ملخص حالة السيارة			
● بحالة ممتازة	حالة الميكانيكا	● رش في بعض أجزاء السيارة	حالة البودي الخارجي
● بحالة ممتازة	حالة العفشة	● فبريكة بالكامل	حالة البودي الداخلي
● بحالة ممتازة	حالة الكهرباء	● لا يوجد ملاحظات	حالة الشاسية
● بحالة ممتازة	حالة التكييف	● بحاله مقبولة	حالة الجنوط والكاوتش
● بحالة جيدة جدا	حالة الصالون	● بحالة جيدة جدا	حالة الزجاج والكشافات

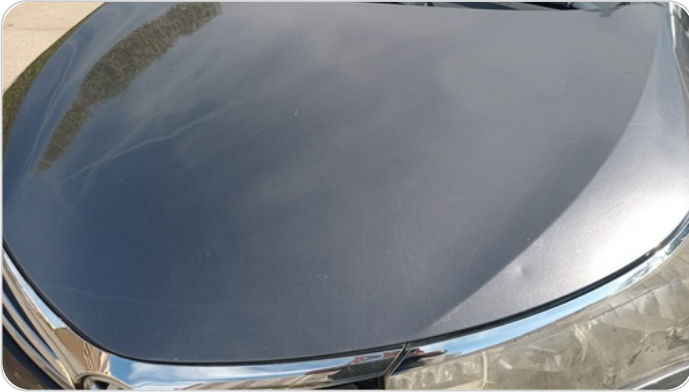
الكبوت : رش بدون معجون (خرابيش)

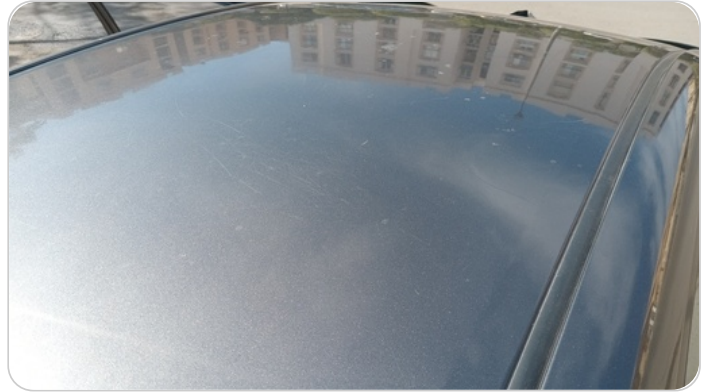
السقف : فبريكة (خرابيش)

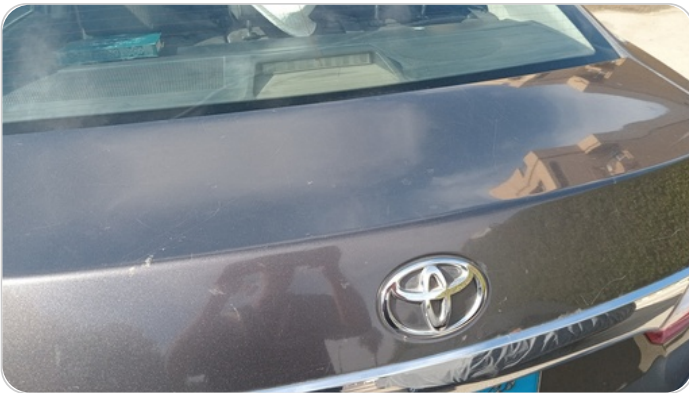
باب الشنطة : فبريكة (خرابيش)

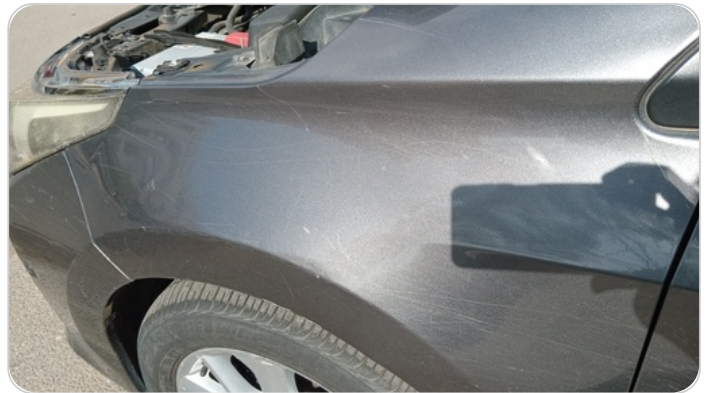
الرفرف الأمامي شمال : رش بدون معجون (خرابيش)

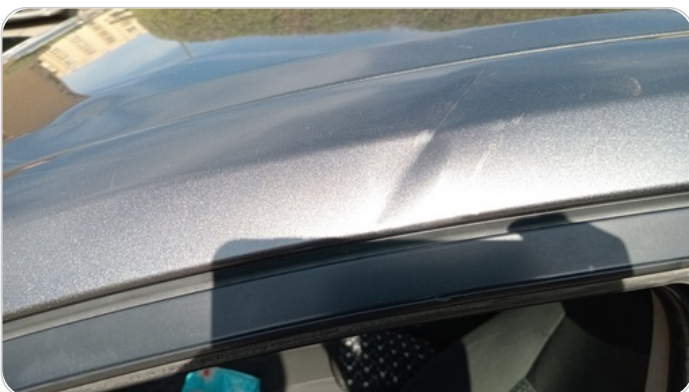
قائم خارجي أمامي شمال : فبريكة (خرابيش - خبطات)

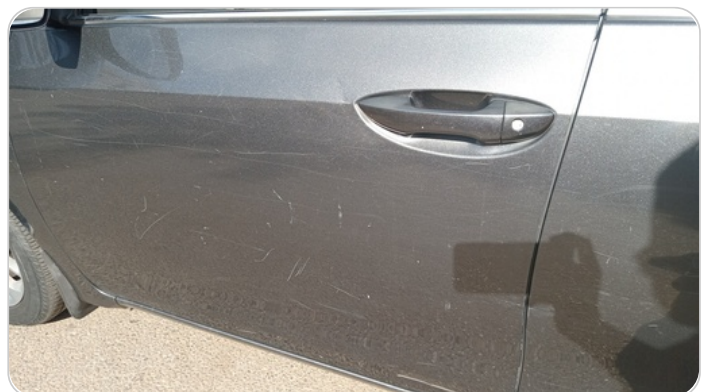
الباب الأمامي شمال : فبريكة (خرابيش)

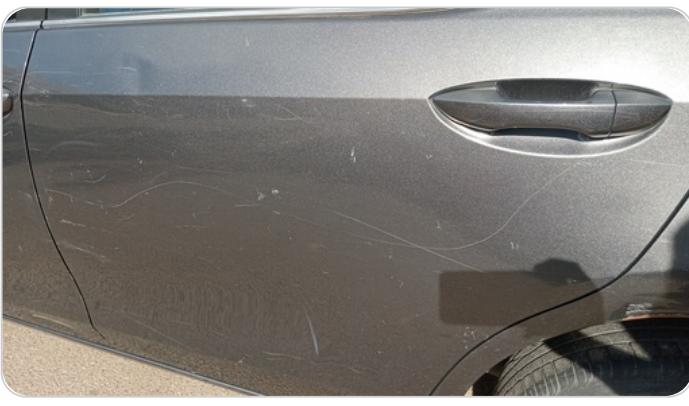
الباب الخلفي شمال : فبريكة (خرابيش)

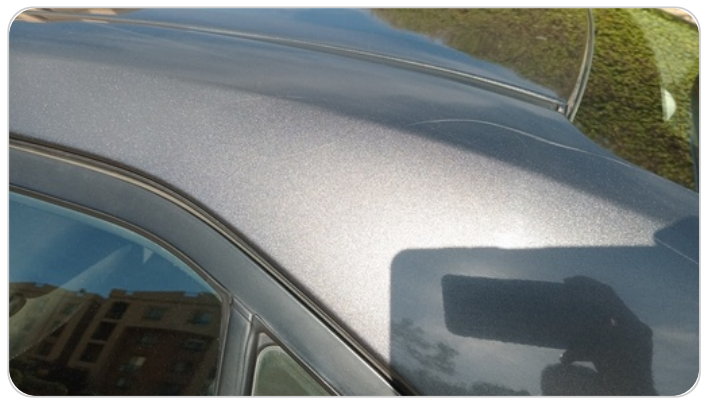
قائم خارجي خلفي شمال : فبريكة (خرابيش)

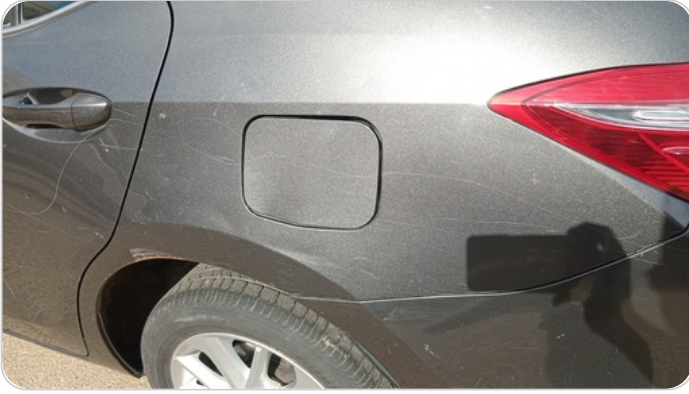
الرفرف الخلفي شمال : فبريكة (خرابيش - خبطات)

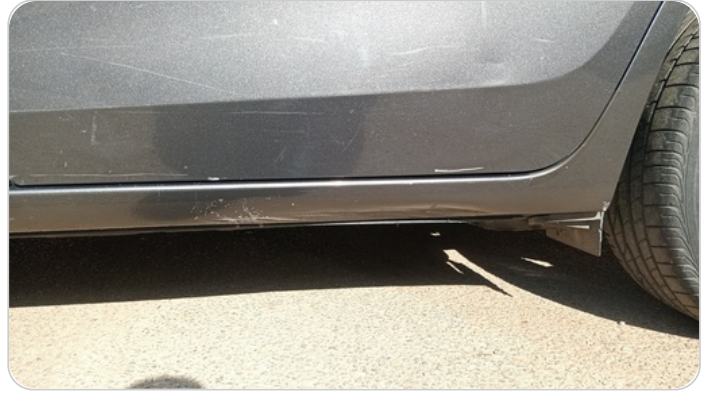
العتب السفلي شمال : فبريكة (خرابيش)

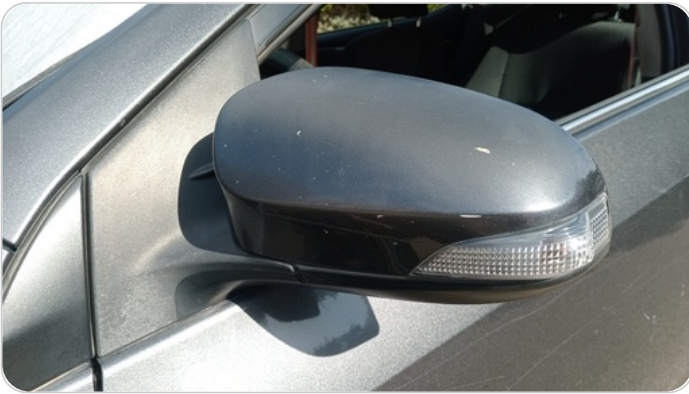
مرآة الباب الأمامي شمال : فبريكة (خرابيش)

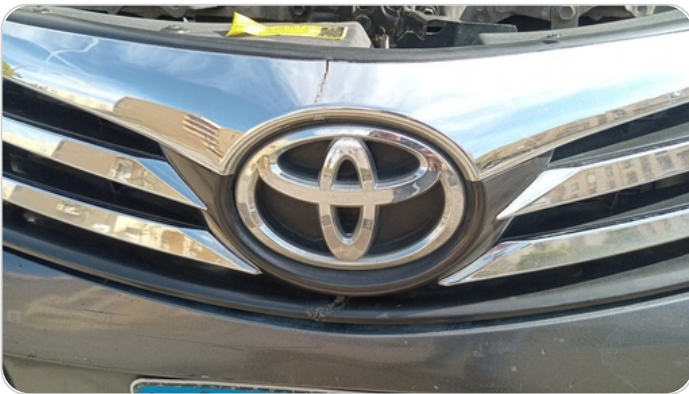
شبكة أمامية : شرخ / كسر

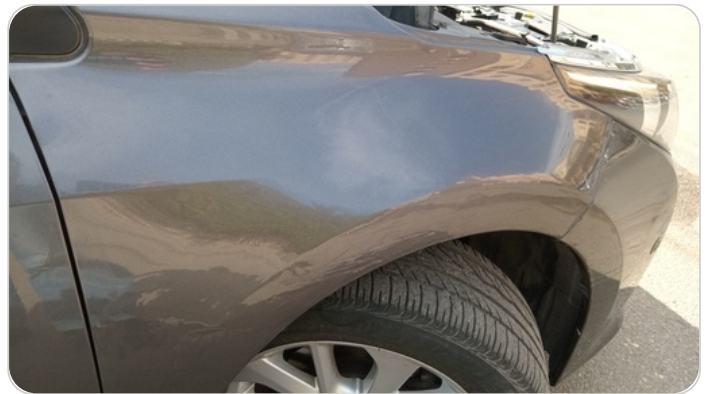
الرفرف الأمامي يمين : رش بدون معجون (خرابيش)

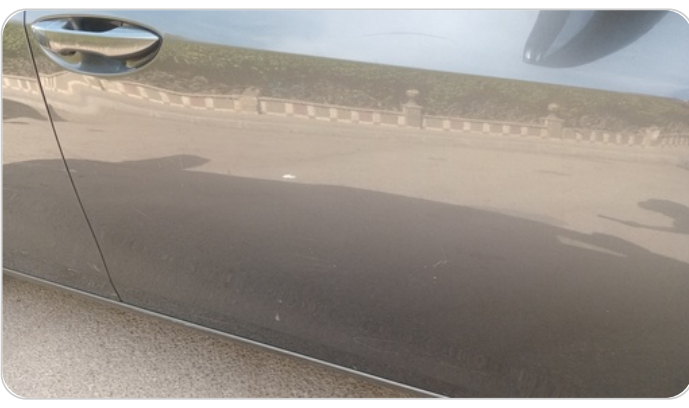
الباب الأمامي يمين : فبريكة (خرابيش)

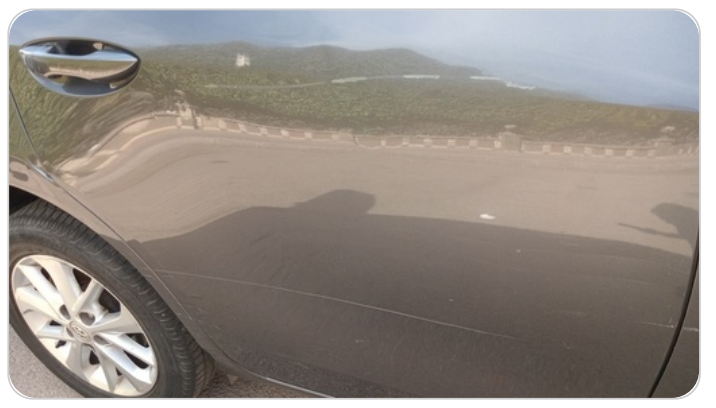
الباب الخلفي يمين : فبريكة (خرابيش - خبطات)

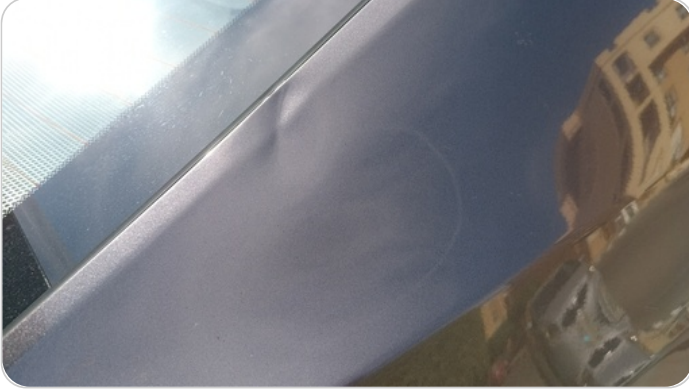
قائم خارجي خلفي يمين : فبريكة (خبطات)

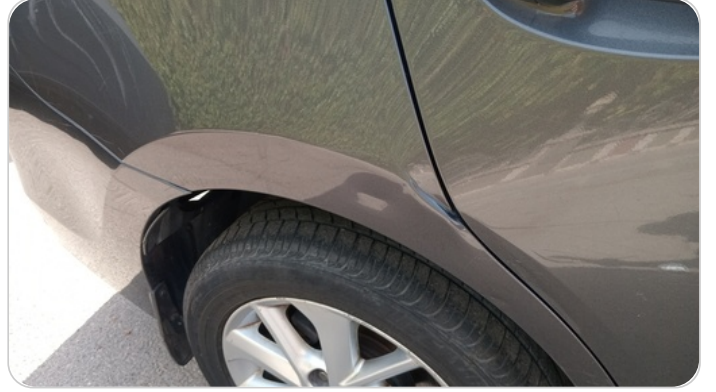
الرفرف الخلفي يمين : فبريكة (خرابيش - خبطات)

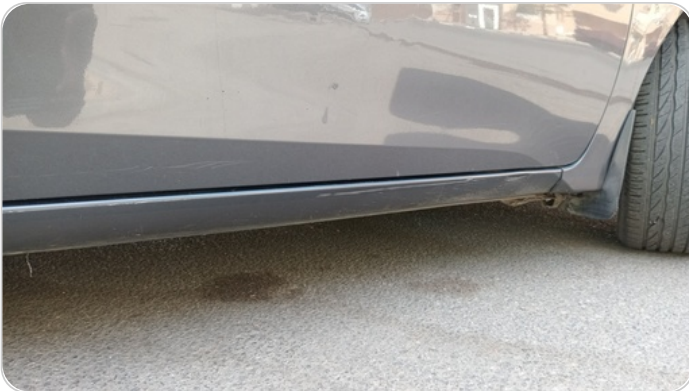
العتب السفلي يمين : فبريكة (خرابيش - خبطات)

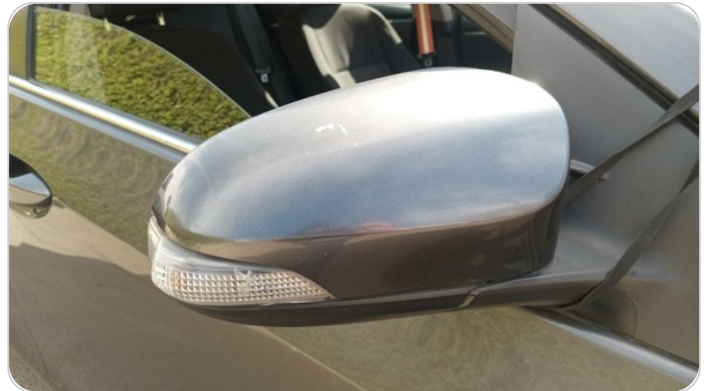
مراية الباب الأمامي يمين : فبريكة (خرابيش)

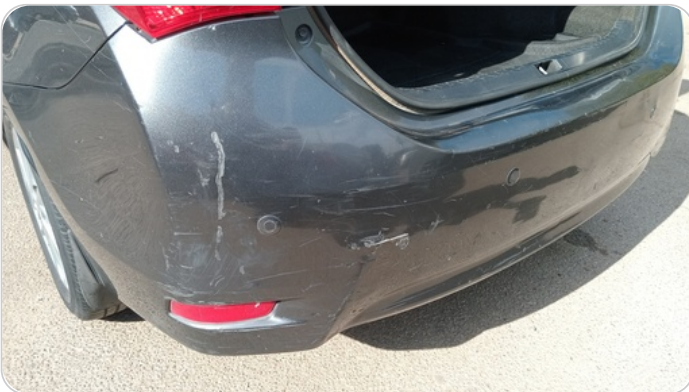
الاكصدام الخلفي : فبريكة (كسر)

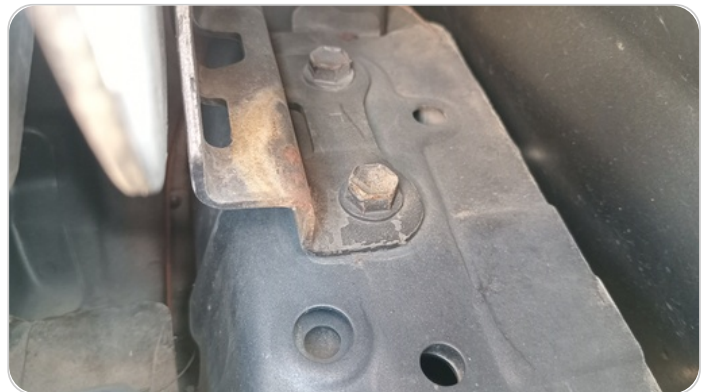
مفصلات ومسامير الكبوت : آثار فك وتركيب

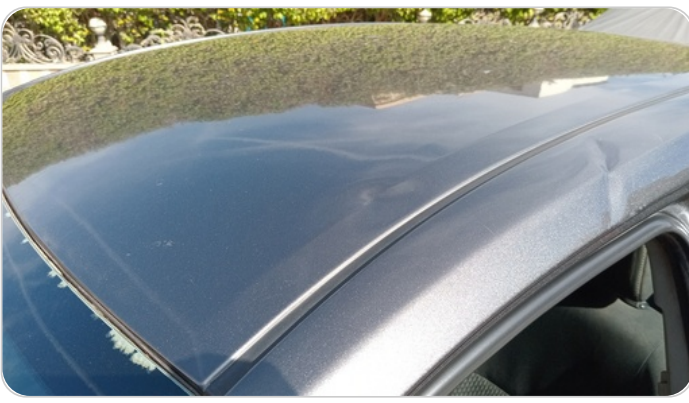
السقف : فبريكة (خرايش - خبطات)

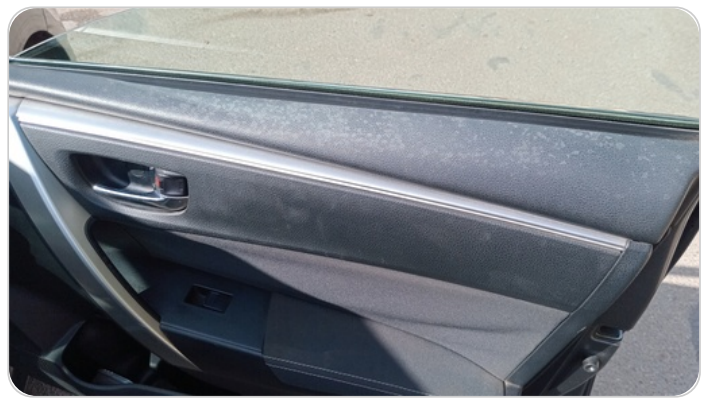
فرش الباب الأمامي يمين : قطع / كسر / شرخ / تلف

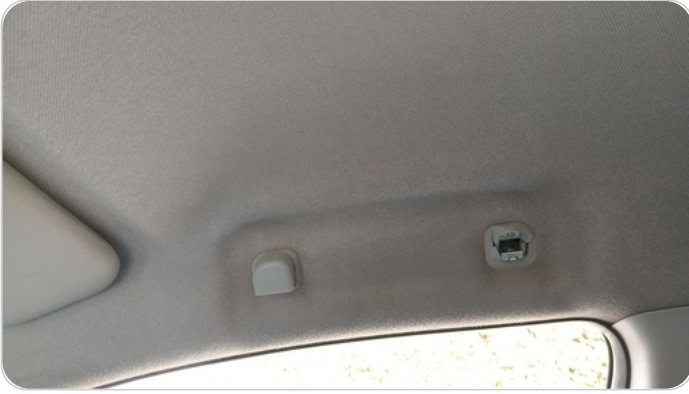
مقبض يد السقف أمامي يمين : كسر / تلف

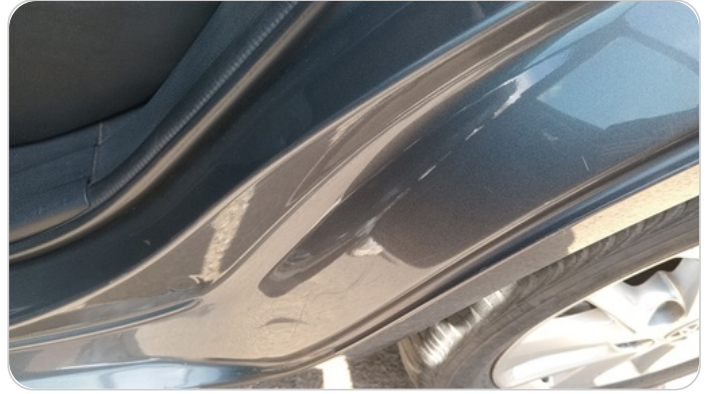
دواخل وقوائم باب الخلفي شمال : فبريكة (خرايش)

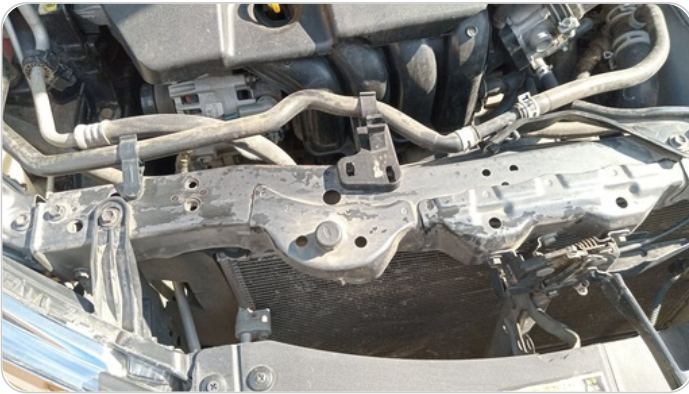
حامل طقم التبريد : اعوجاج خفيف / تريعة

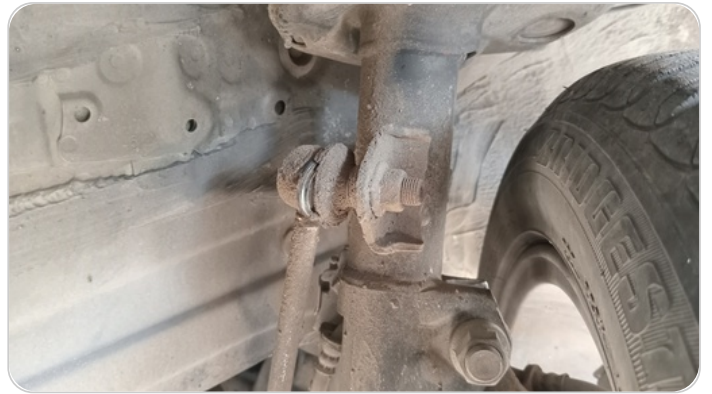
ذراع الميزان : تشققات (كاوتش الميزان)

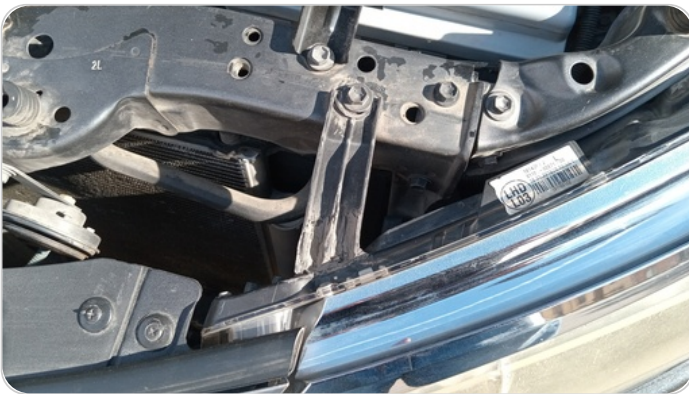
ملاحظات أخرى	باغة كشاف امامي شمال مصفره ومكسوره

الكشاف الأمامي شمال : كسر في قواعد الكشاف

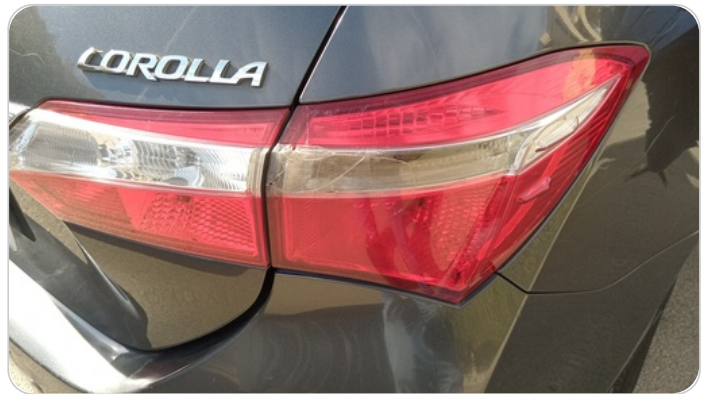
الكشاف الخلفي يمين : كسر بالباغة
