بيانات العميل والسيارة			
BMW 418 2016 1st Category			موديل السيارة
159664	قراءة العداد	فضي	اللون
لا يوجد	حظر البيع	لا يوجد	توكيلات
حلوان	المرور	2025-04-13	تاريخ انتهاء الرخصة

ملخص حالة السيارة			
● بحالة جيدة جدا	حالة الميكانيكا	● رش في بعض أجزاء السيارة	حالة البودي الخارجي
● بحالة ممتازة	حالة العفشة	● فبريكة بالكامل	حالة البودي الداخلي
● بحالة ممتازة	حالة الكهرباء	● لا يوجد ملاحظات	حالة الشاسية
● بحالة ممتازة	حالة التكييف	● بحالة جيدة	حالة الجنوط والكاوتش
● بحالة جيدة جدا	حالة الصالون	● بحالة ممتازة	حالة الزجاج والكشافات

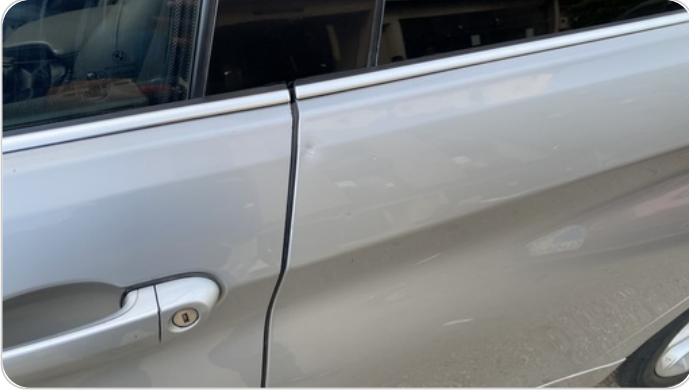
الباب الخلفي شمال : فبريكة (خرابيش)

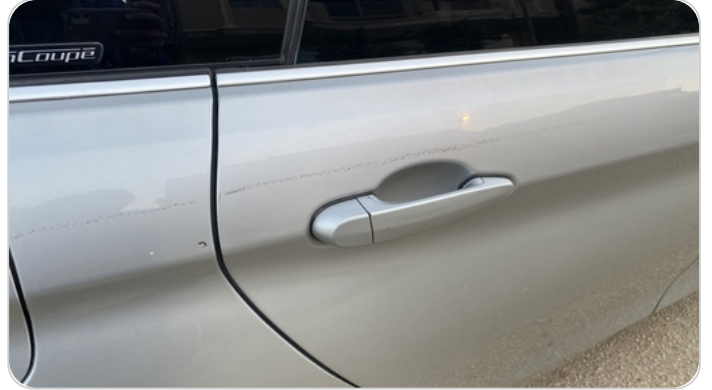
الباب الخلفي يمين : رش بدون معجون (خرابيش)

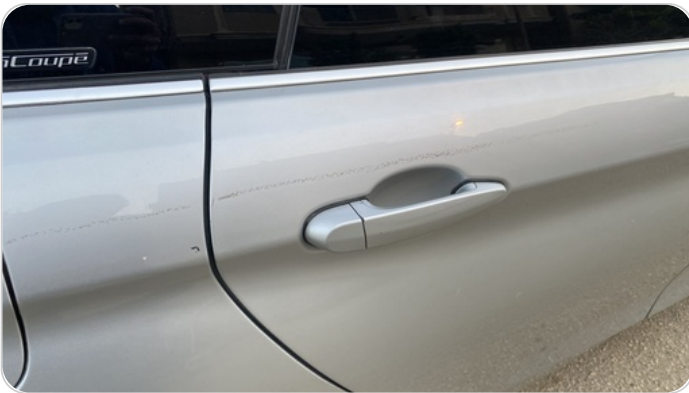
الرفرف الخلفي يمين : رش بدون معجون (خرابيش)

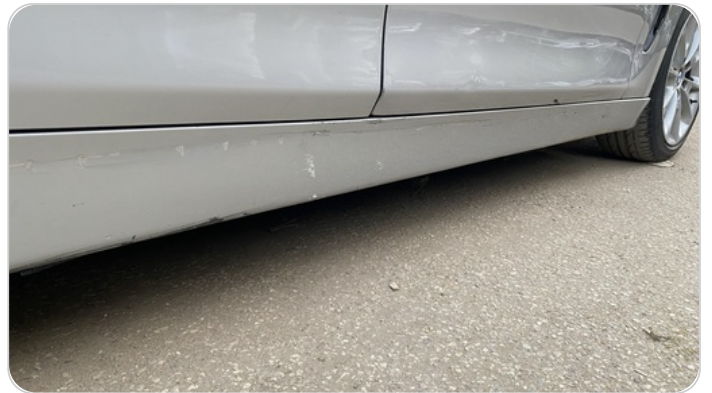
العتب السفلي يمين : رش بدون معجون (خرابيش)

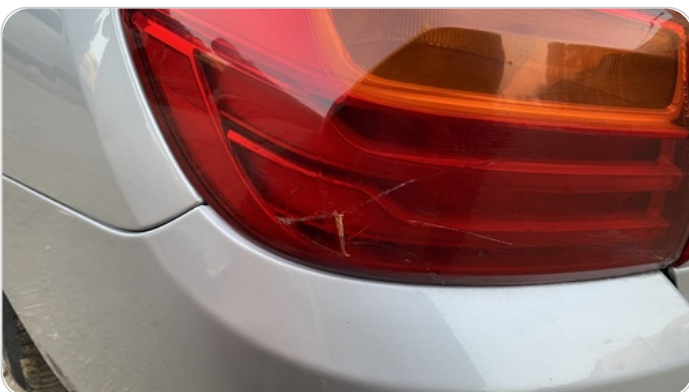
الكشاف الخلفي شمال : كسر بالباغة

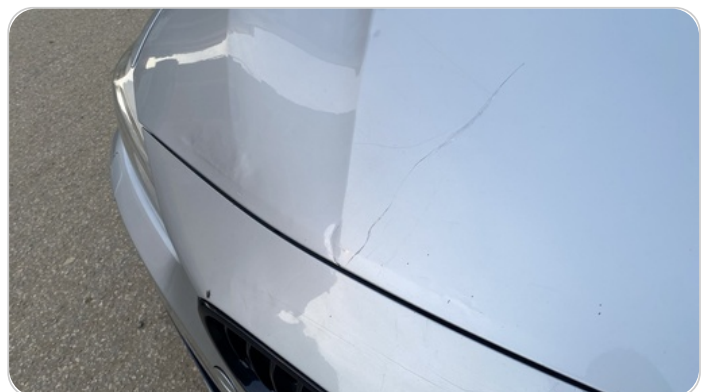
الكبوت : فبريكة (سمكره على البارد)

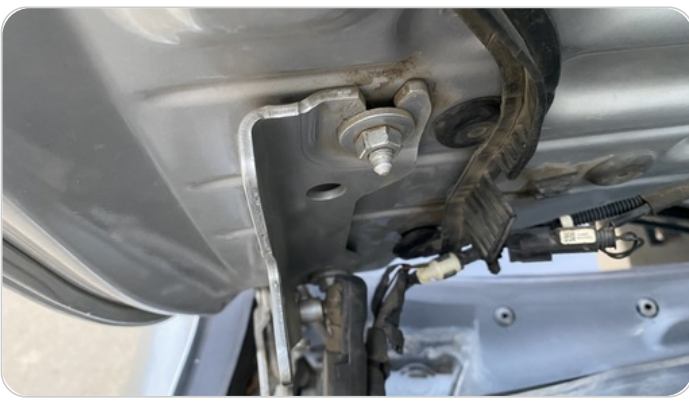
مفصلات ومسامير الكبوت : آثار فك وتركيب

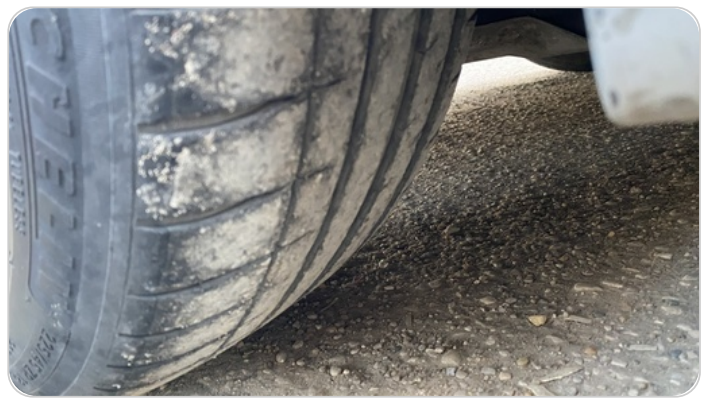
حالة الكاوتش الأمامي : النقشة متآكلة

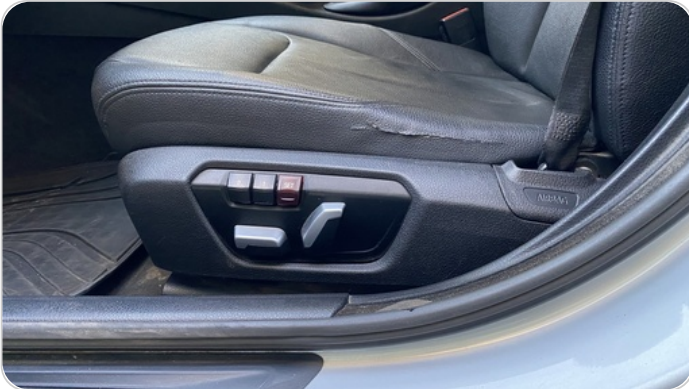
فريش كرسي أمامي شمال : قطع / كسر / شرخ / تلف

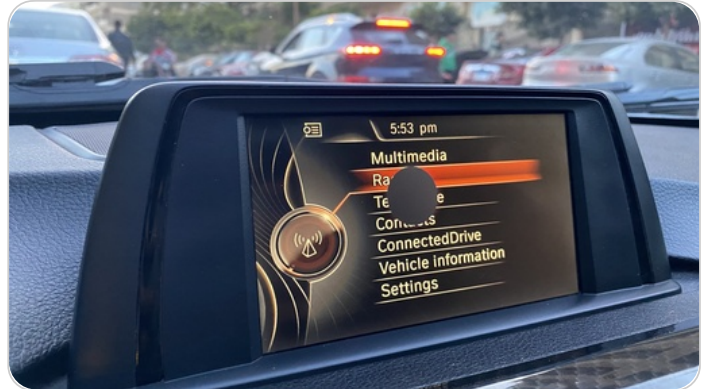
بقعة سوداء : الشاشة

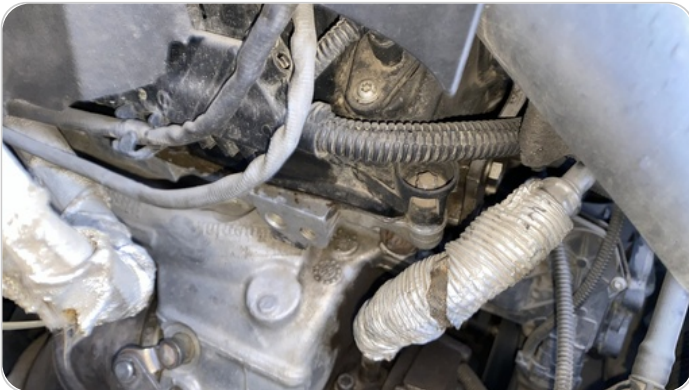
المحرك : تسريب زيت
