بيانات العميل والسيارة			
Kia Sportage 2015 2nd Category			موديل السيارة
116471	قراءة العداد	أسود	اللون
لا يوجد	حظر البيع	توكيل واحد	توكيلات
العجوزة	المرور	2026-09-11	تاريخ انتهاء الرخصة

KARCEL

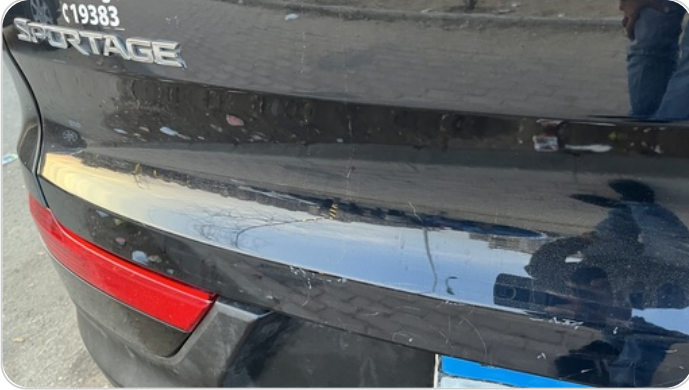
باب الشنطة : فبريكة (خرابيش)

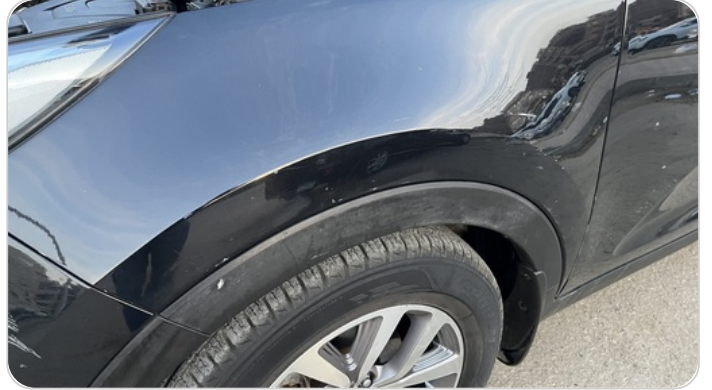
الرفرف الأمامي شمال : فبريكة (خرابيش)

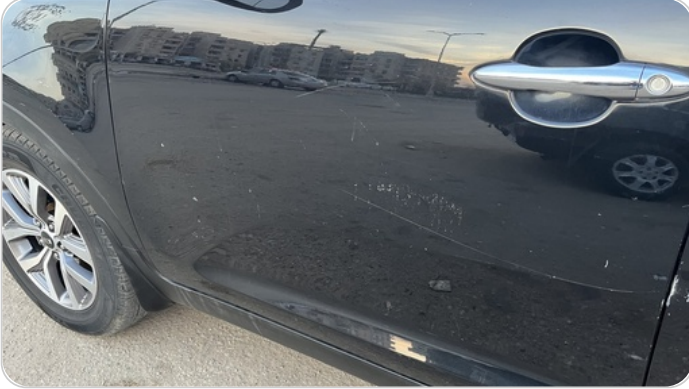
الباب الأمامي شمال : فبريكة (خرابيش)

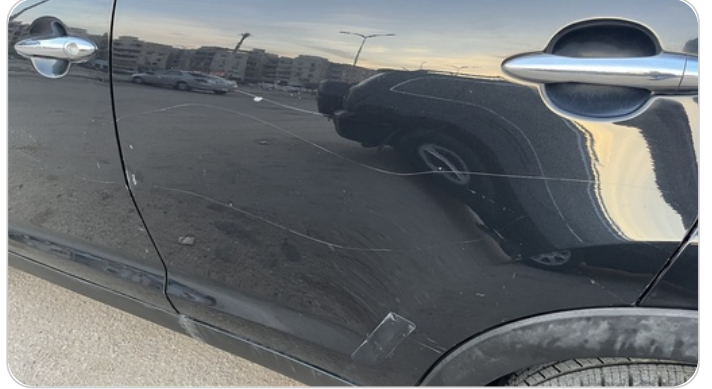
الباب الخلفي شمال : فبريكة (خرابيش)

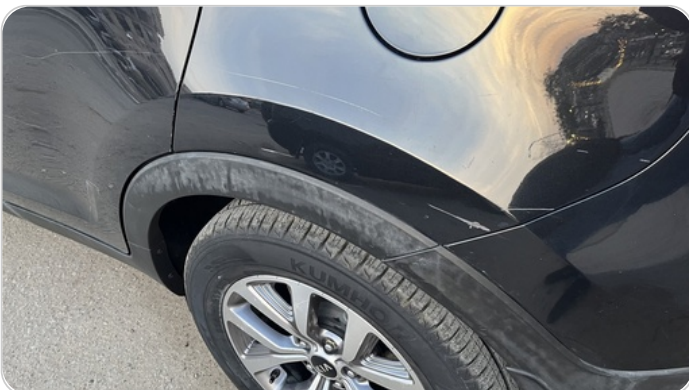
الرفرف الخلفي شمال : فبريكة (خرابيش)

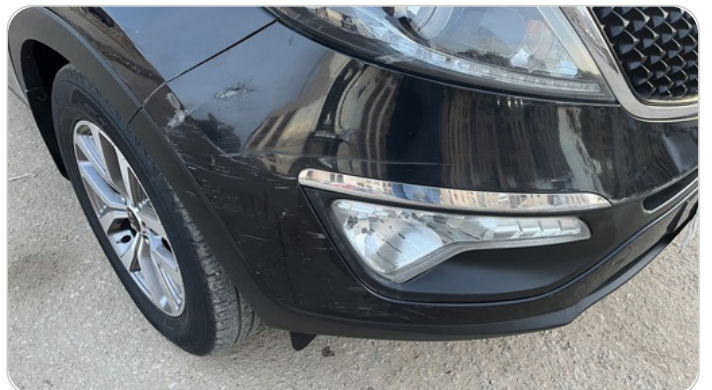
الاكصدام الأمامي : فبريكة (خرابيش)

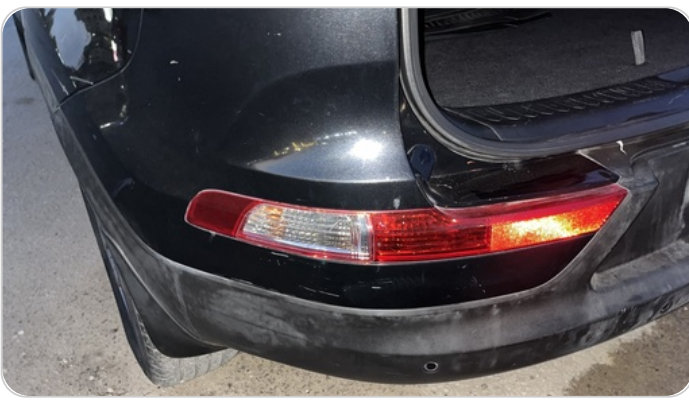
الاكصدام الخلفي : فبريكة (خرابيش)

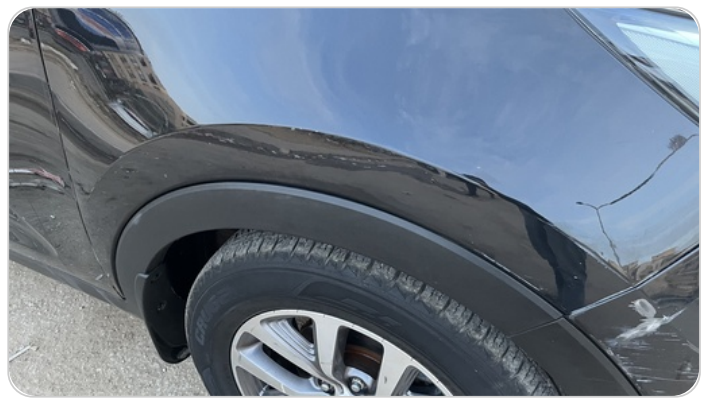
الرفرف الأمامي يمين : فبريكة (خرابيش)

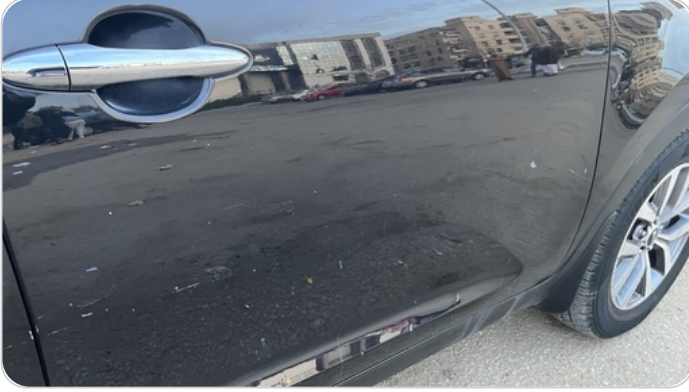
الباب الأمامي يمين : فبريكة (خرابيش)

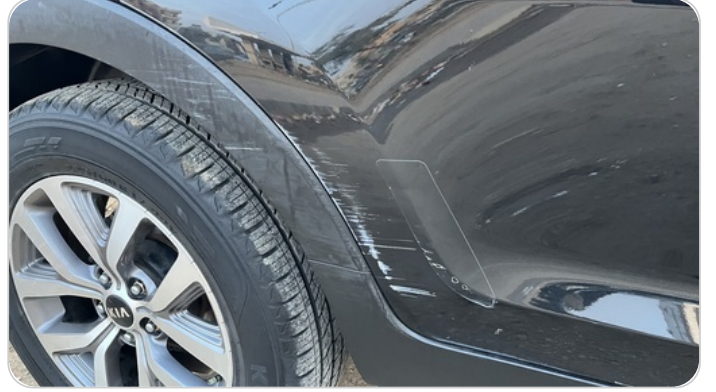
الباب الخلفي يمين : فبريكة (خرابيش)

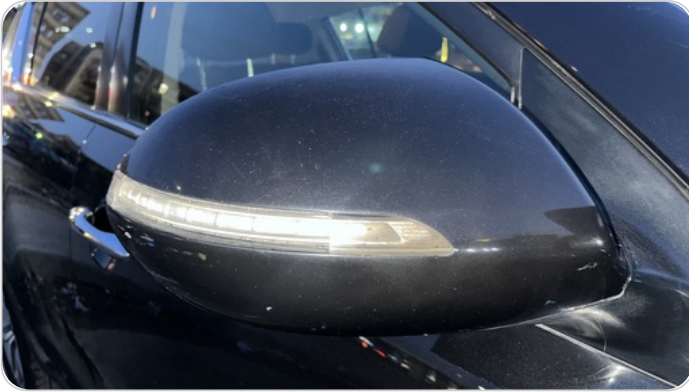
مراية الباب الأمامي يمين : فبريكة (خرابيش)

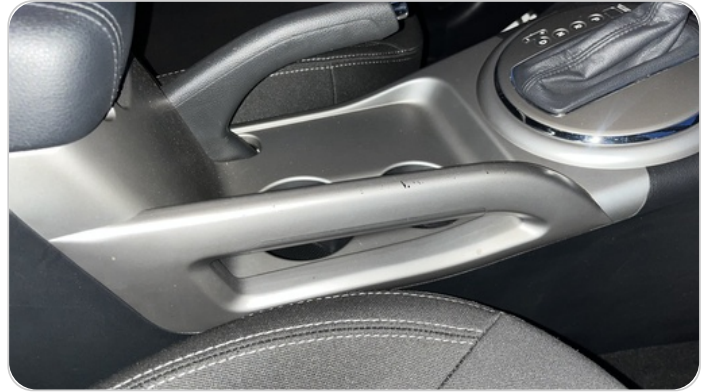
الكونسول الوسط : قطع / كسر / شرخ / تلف

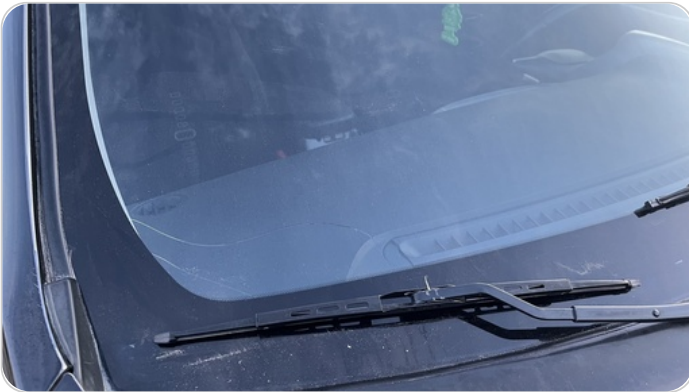
زجاج السيارة الأمامي : شروخ أو كسور

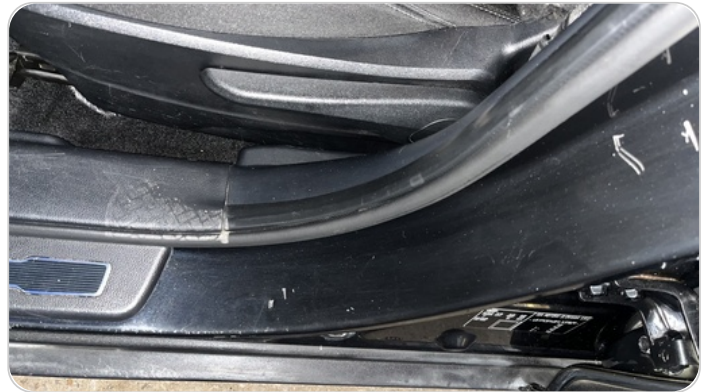
دواخل وقوائم باب الأمامي شمال : فبريكة (خرابيش)

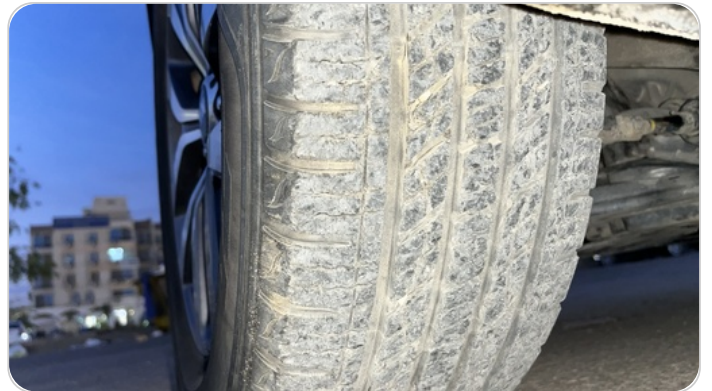
حالة الكاوتش الأمامي : النقشة متآكلة

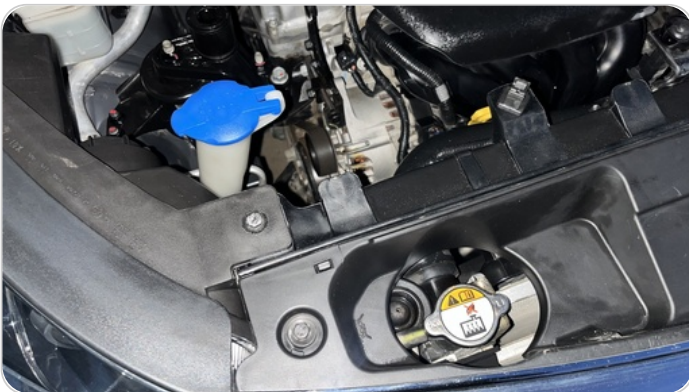
حامل طقم التبريد : اثار فك و تركيب
