بيانات العميل والسيارة			
Skoda Octavia A8 2021 2nd Category			موديل السيارة
77609	قراءة العداد	فضي	اللون
لا يوجد	حظر البيع	توكيل واحد	توكيلات
الشيخ زايد	المرور	2025-06-23	تاريخ انتهاء الرخصة

ملخص حالة السيارة			
● بحالة ممتازة	حالة الميكانيكا	● رش في بعض أجزاء السيارة	حالة البودي الخارجي
● بحالة ممتازة	حالة العفشة	● فبريكة بالكامل	حالة البودي الداخلي
● بحالة جيدة جدا	حالة الكهرباء	● لا يوجد ملاحظات	حالة الشاسية
● بحالة ممتازة	حالة التكييف	● بحالة جيدة جدا	حالة الجنوط والكاوتش
● بحالة جيدة جدا	حالة الصالون	● بحالة جيدة جدا	حالة الزجاج والكشافات

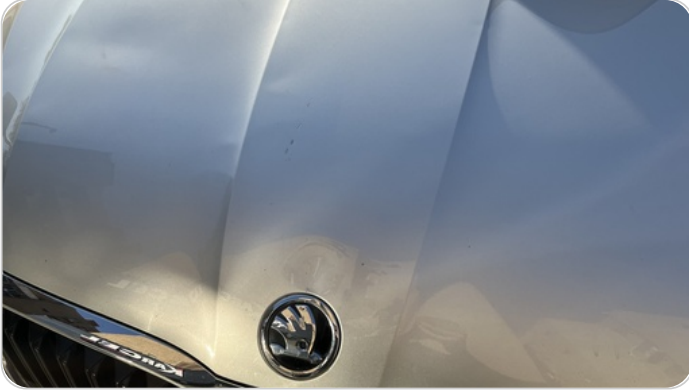
الكبوت : فبريكة (خرابيش)

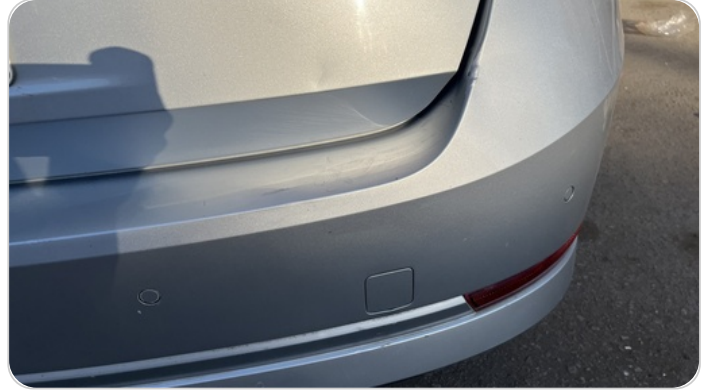
باب الشنطة : فبريكة (خرابيش)

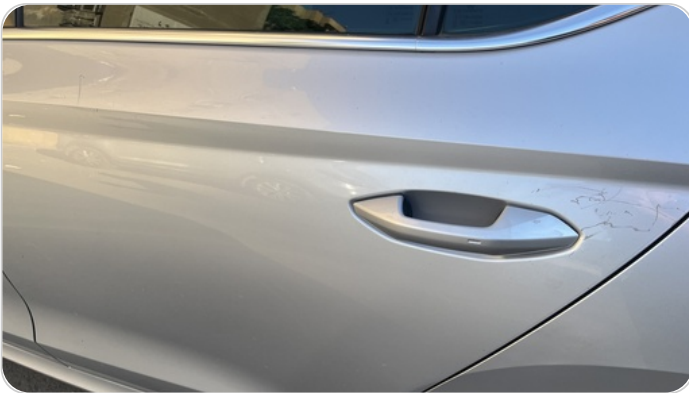
الباب الخلفي شمال : فبريكة (خرابيش)

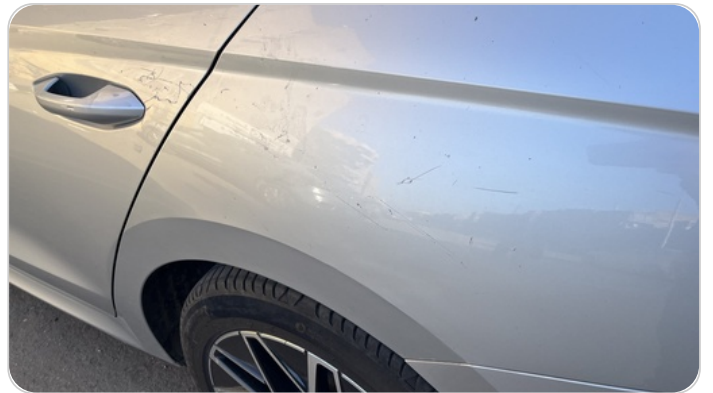
الرفرف الخلفي شمال : فبريكة (خرابيش)

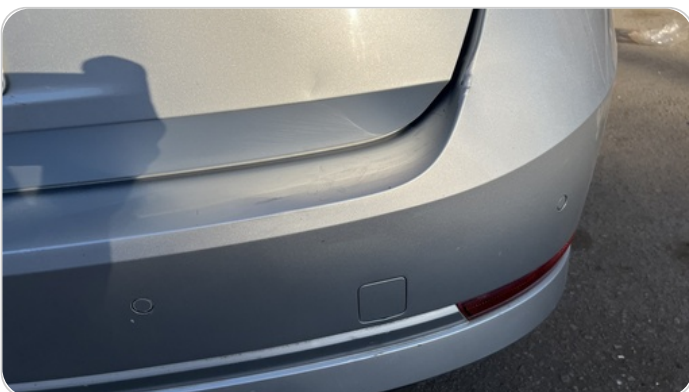
الاكصدام الخلفي : فبريكة (خرابيش)

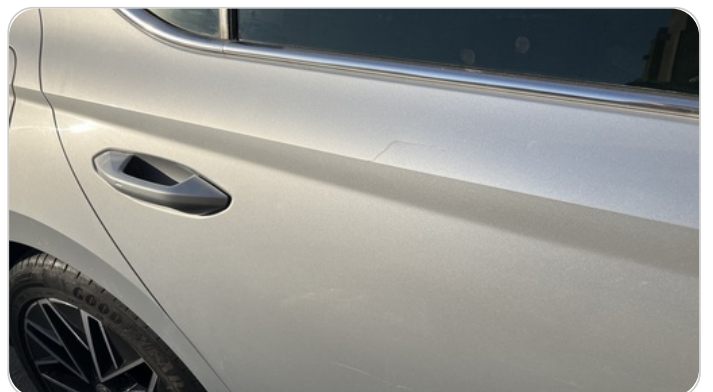
الباب الخلفي يمين : فبريكة (خرابيش)

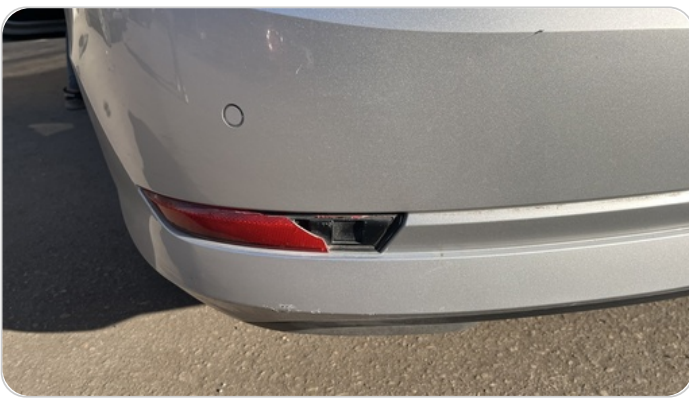
كشافات شبورة خلفي : كسر بالباغة

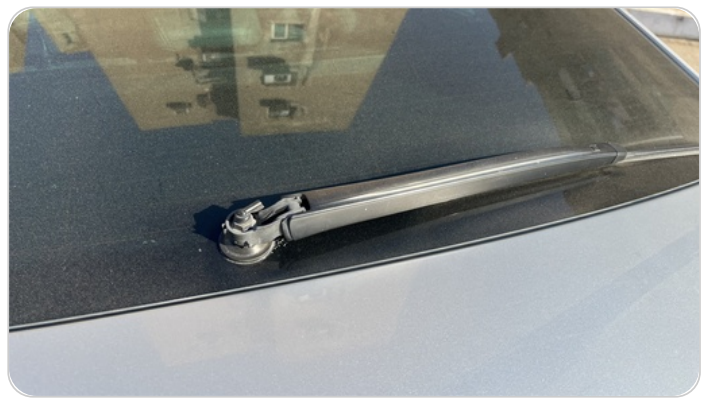
مساحة الزجاج الخلفي : الذراع مكسور

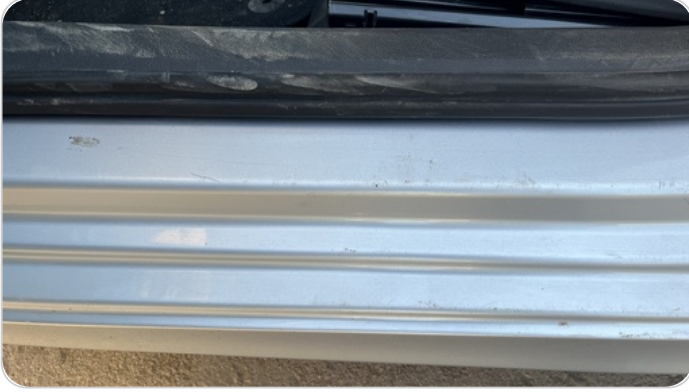
دواخل وقوائم باب الأمامي شمال : فبريكة (خرابيش)

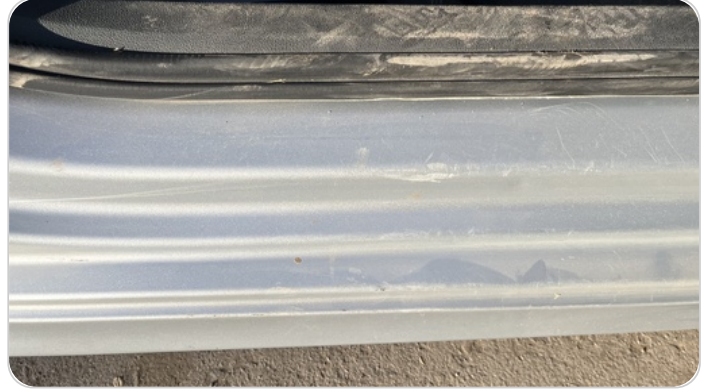
دواخل وقوائم باب أمامي يمين : فبريكة (خرابيش)

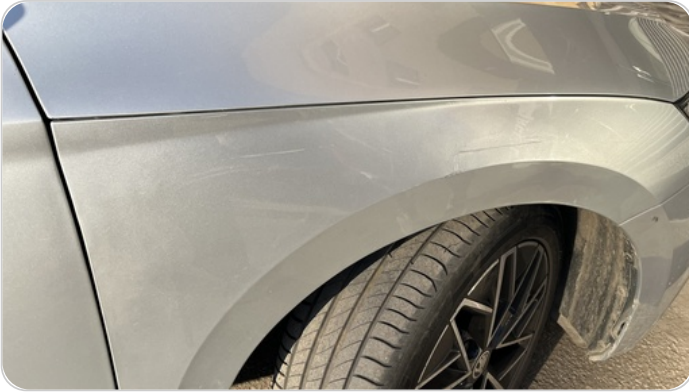
الرفرف الأمامي يمين : رش بدون معجون (خرابيش)

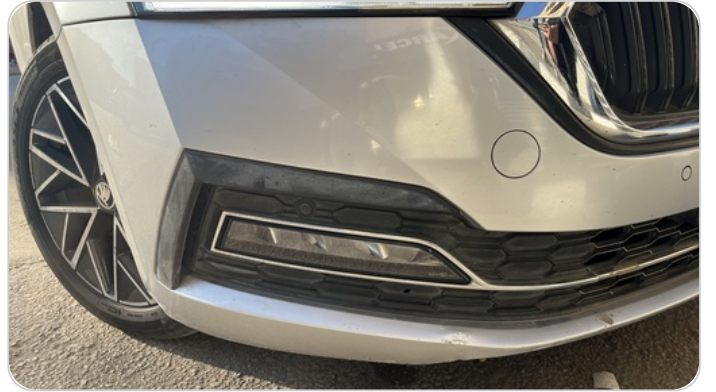
الكصدام الأمامي : فبريكة (خرابيش)

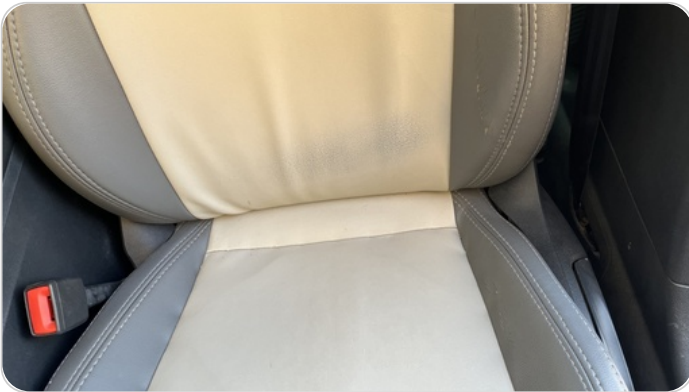
فرش كرسي أمامي شمال : قطع / كسر / شرخ / تلف

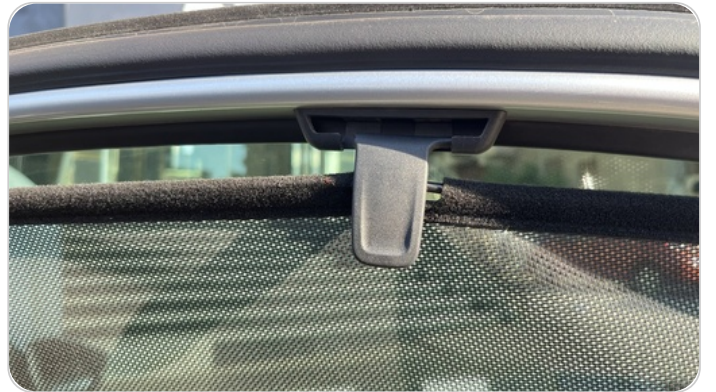
فرش كنبه خلفي	● بحاله جيده	فرش السقف	● يحتاج تنظيف فقط
فيبر قائم أمامي يمين	● بحاله جيده	فيبر قائم أمامي شمال	● بحاله جيده
فيبر قائم وسط يمين	● بحاله جيده	فيبر قائم وسط شمال	● بحاله جيده
فيبر قائم خلفي يمين	● بحاله جيده	فيبر قائم خلفي شمال	● بحاله جيده
شماسات أمامية	● بحاله جيده	مراية الزجاج الأمامي	● بحاله جيده
مقبض يد السقف أمامي يمين	● بحاله جيده	مقبض يد السقف أمامي شمال	● بحاله جيده
مقبض يد السقف خلفي يمين	● بحاله جيده	مقبض يد السقف خلفي شمال	● بحاله جيده
ملاحظات أخرى	كسر في مكان تثبيت ستاره الباب الخلفي يمين

ستاره باب خلفي يمين : كسر
