بيانات العميل والسيارة			
Kia Rio 2015 Imported			موديل السيارة
127019	قراءة العداد	أبيض	اللون
لا يوجد	حظر البيع	توكيل واحد	توكيلات
النزهة	المرور	2025-07-03	تاريخ انتهاء الرخصة

ملخص حالة السيارة			
● بحالة ممتازة	حالة الميكانيكا	● رش في بعض أجزاء السيارة	حالة البودي الخارجي
● بحالة ممتازة	حالة العفشة	● فبريكة بالكامل	حالة البودي الداخلي
● بحالة ممتازة	حالة الكهرباء	● لا يوجد ملاحظات	حالة الشاسية
● بحالة ممتازة	حالة التكييف	● بحالة سيئة	حالة الجنوط والكاوتش
● بحالة جيدة جدا	حالة الصالون	● بحالة جيدة جدا	حالة الزجاج والكشافات

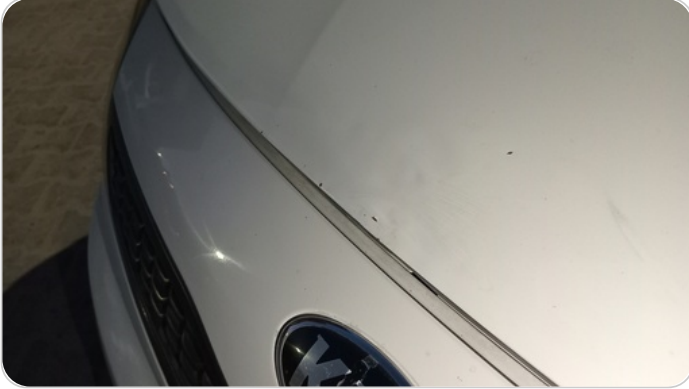
الكبوت : فبريكة (خرايش - خبطات)

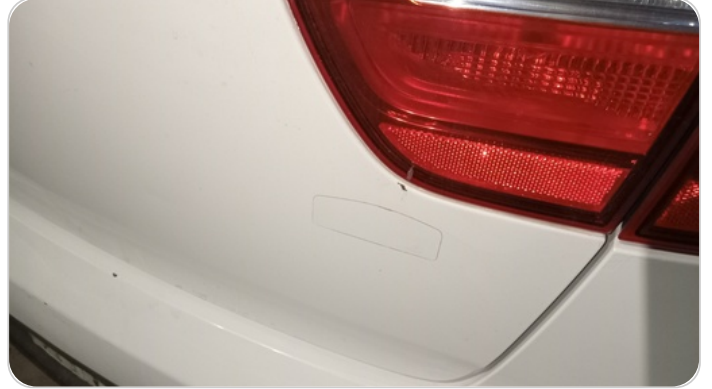
باب الشنطة : فبريكة (خرايش - خبطات)

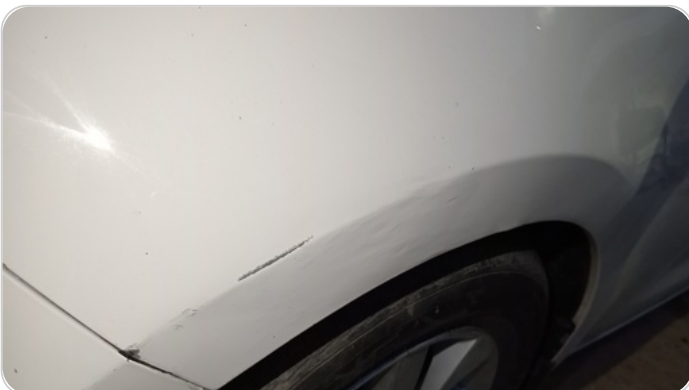
الرفرف الأمامي شمال : رش بدون معجون (خبطات)

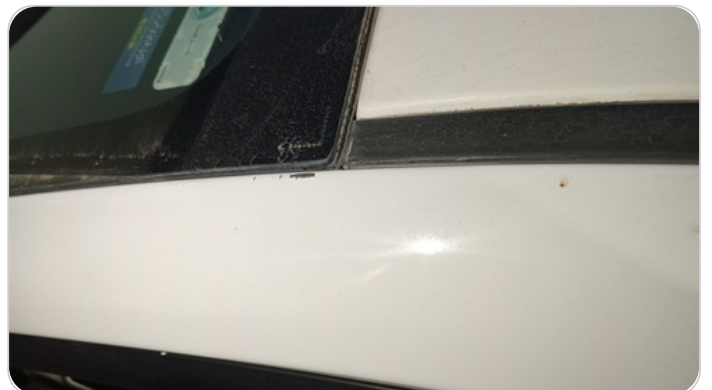
قائم خارجي أمامي شمال : فبريكة (خرايش)

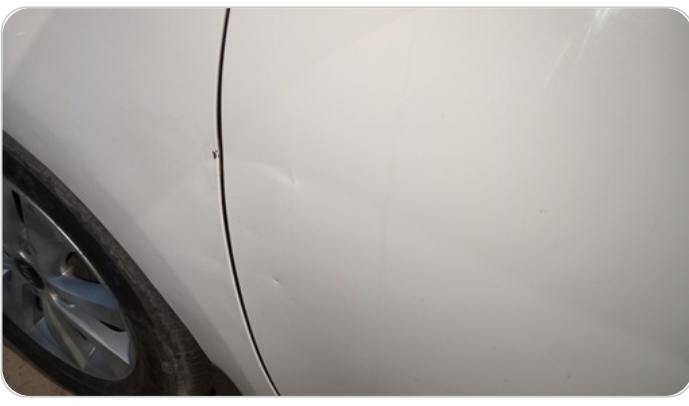
الباب الأمامي شمال : فبريكة (خرابيش - خبطات)

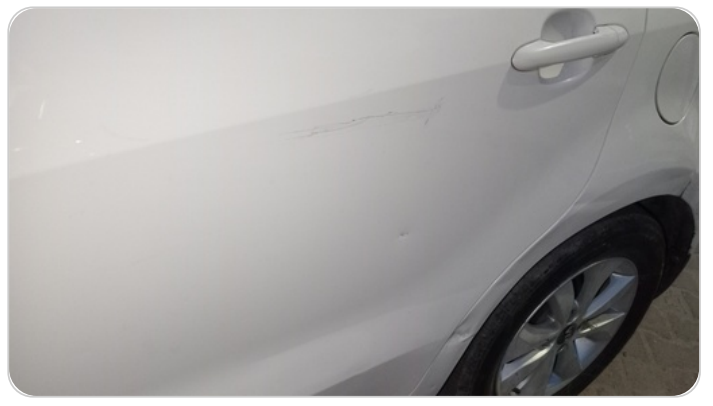
الباب الخلفي شمال : فبريكة (خرابيش - خبطات)

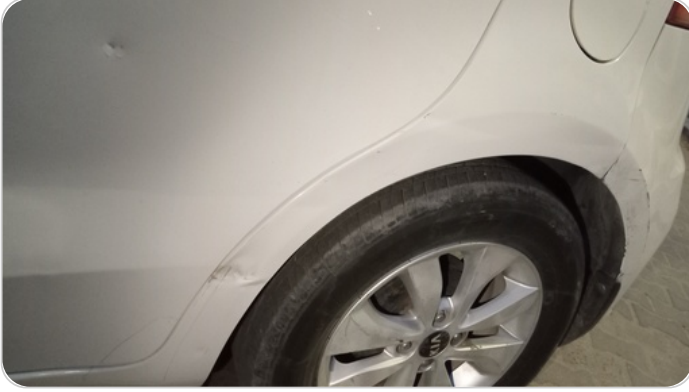
الررف الخلفي شمال : فبريكة (خرابيش - خبطات)

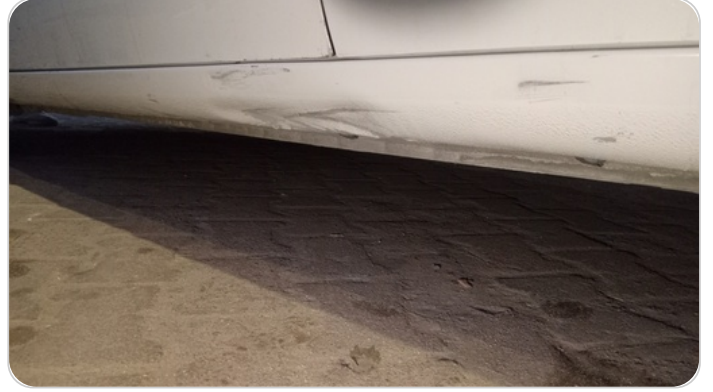
العنب السفلي شمال : فبريكة (خرابيش - خبطات)

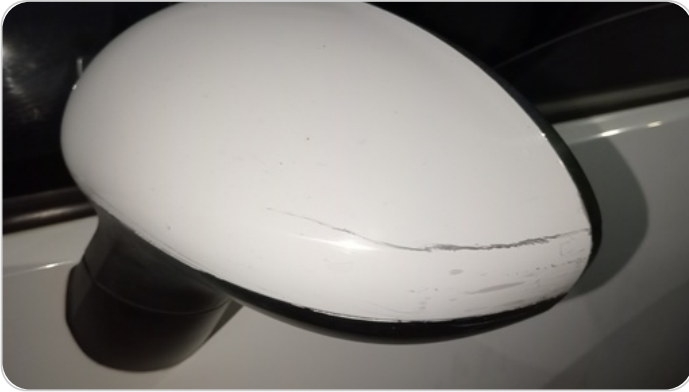
مراية الباب الأمامي شمال : فبريكة (خرابيش)

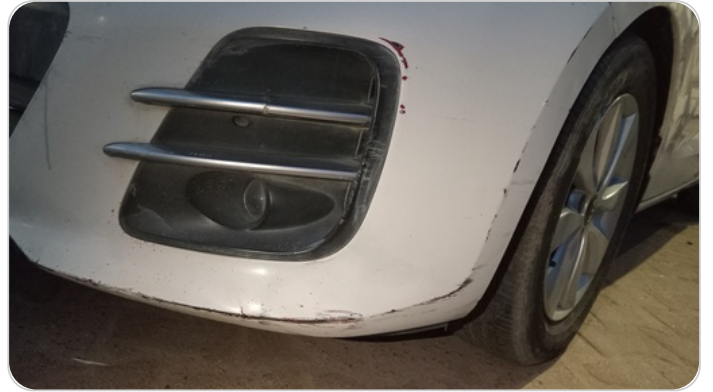
الاكصدام الأمامي : رش مع معجون (خرابيش)

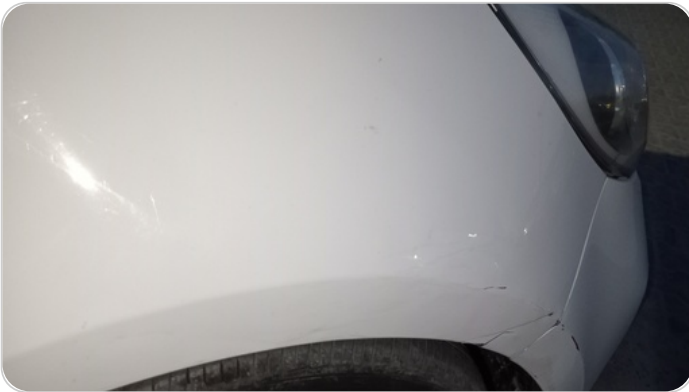
الررف الأمامي يمين : فبريكة (سمكره على البارد)

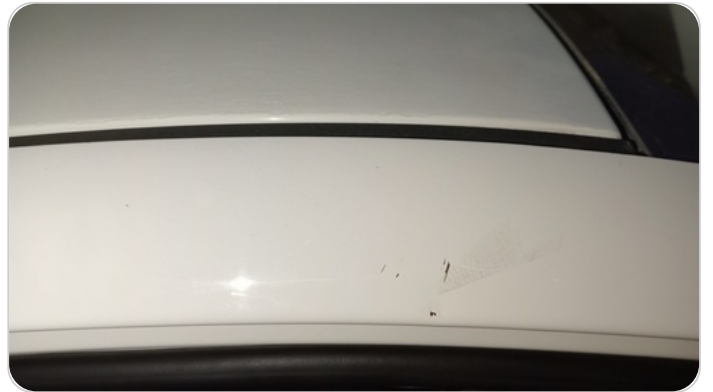
قائم خارجي أمامي يمين : فبريكة (خرابيش)

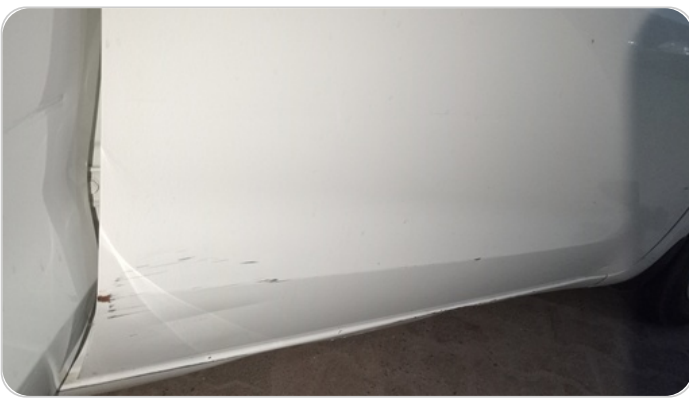
الباب الأمامي يمين : فبريكة (خرابيش - خبطات)

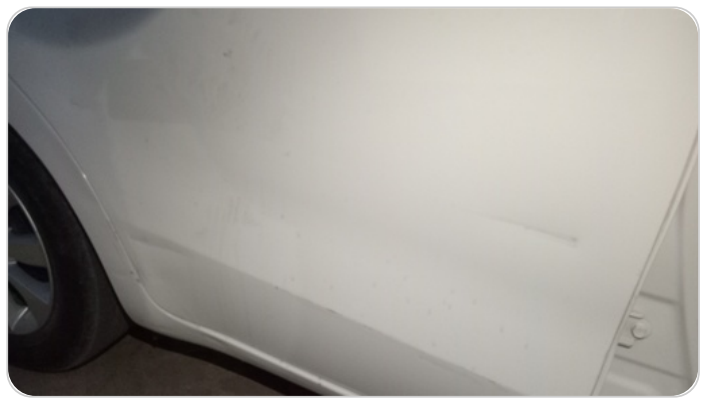
الباب الخلفي يمين : فبريكة (خرابيش - خبطات)

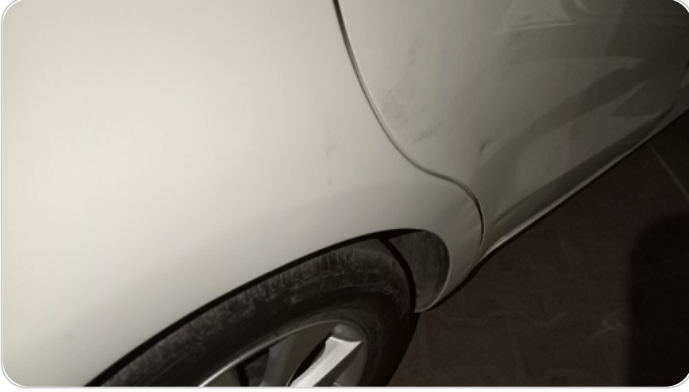
الرفرف الخلفي يمين : رش مع معجون (خبطات)

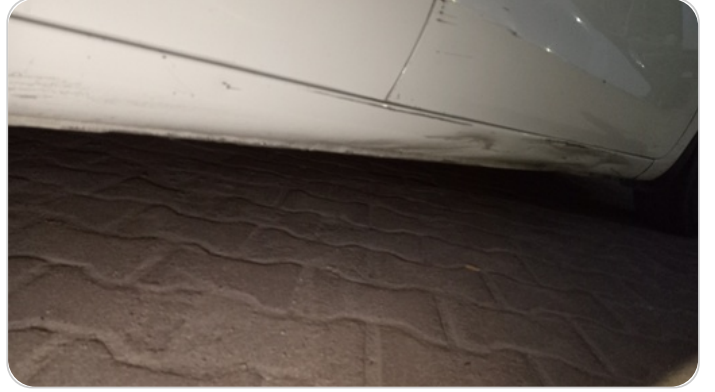
العتب السفلي يمين : فبريكة (صدمة كبيرة)

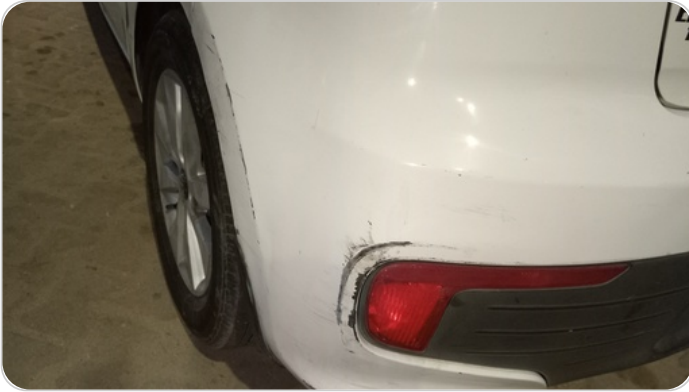
الاكصدام الخلفي : رش مع معجون (خرابيش)

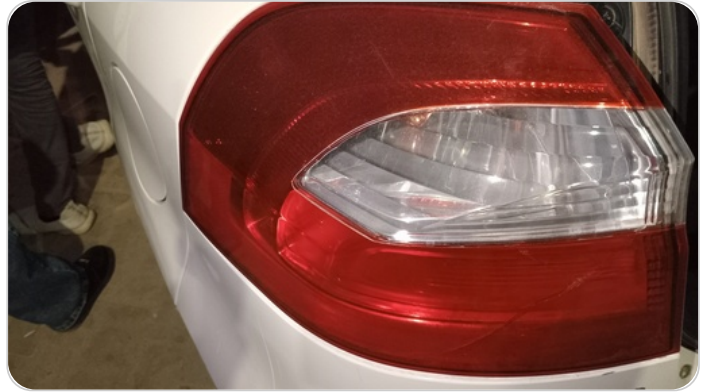
الكشاف الخلفي شمال : كسر بالباغة

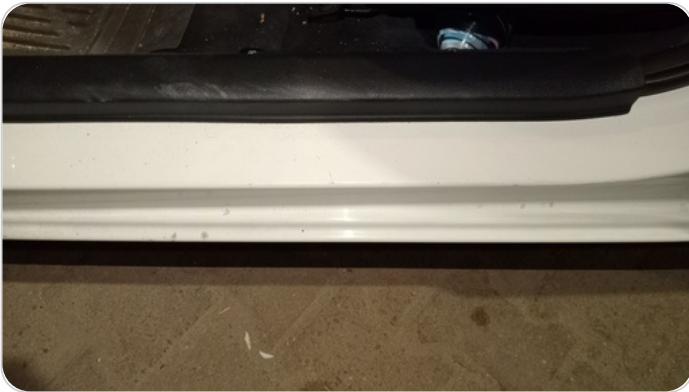
دواخل وقوائم باب الأمامي شمال : فبريكة (خرابيش)

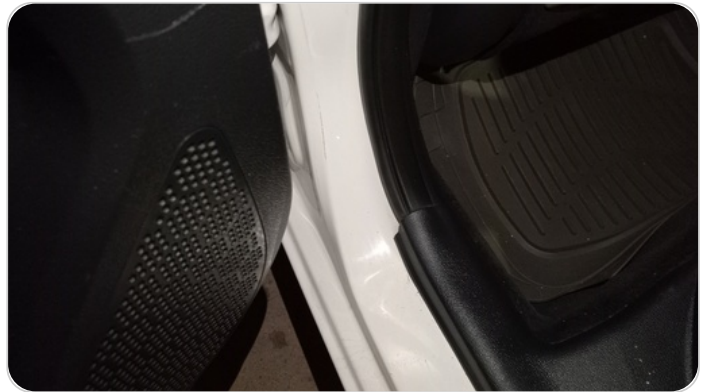
دواخل وقوائم باب الخلفي شمال : فبريكة (خرابيش)

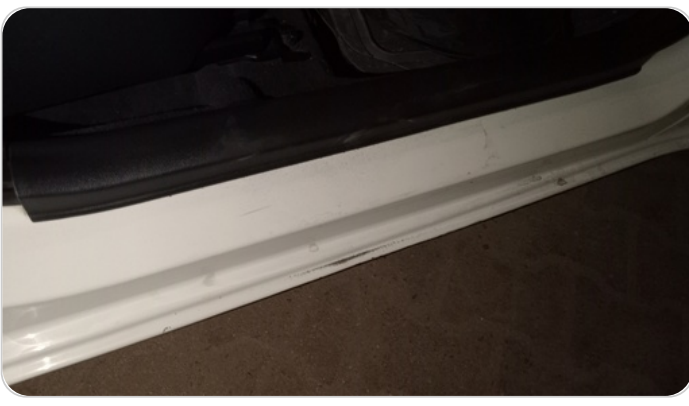
دواخل وقوائم باب أمامي يمين : فبريكة (خرابيش)

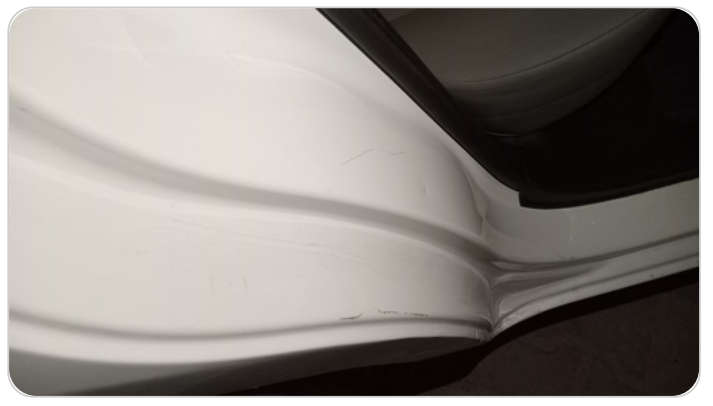
دواخل وقوائم باب خلفي يمين : فبريكة (خرابيش)

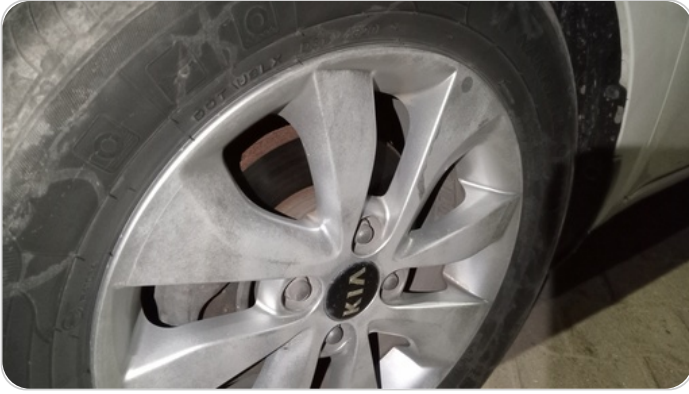
حالة الجنوط الأمامي : تجريحات بسيطة

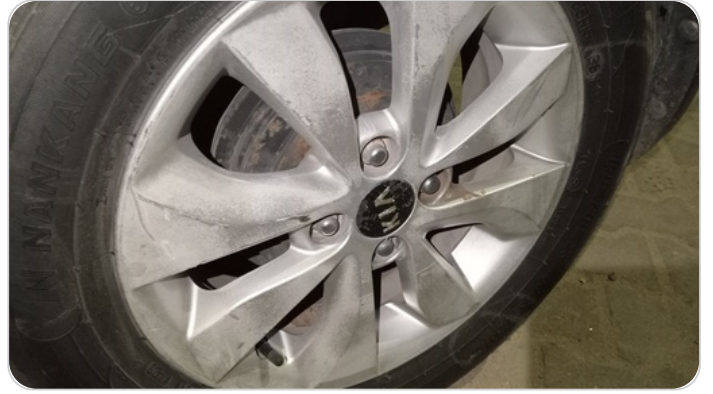
حالة الجنوط الخلفي : تجريحات بسيطه

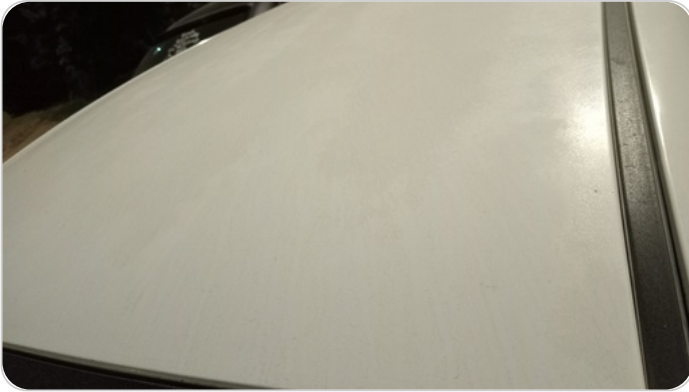
السقف : فبريكة (الدهان متاكل)

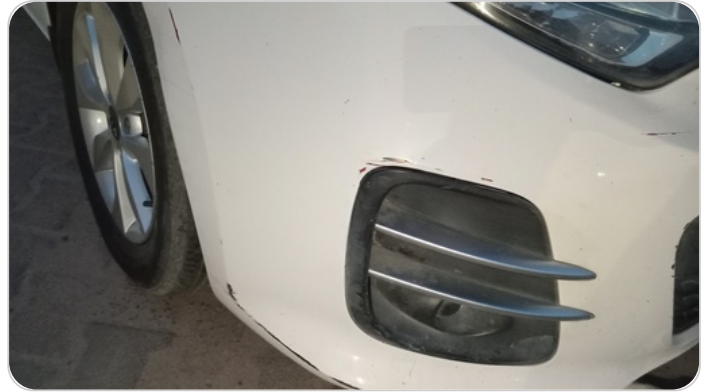
الاكصدام الامامي : رش مع معجون (خرابيش)

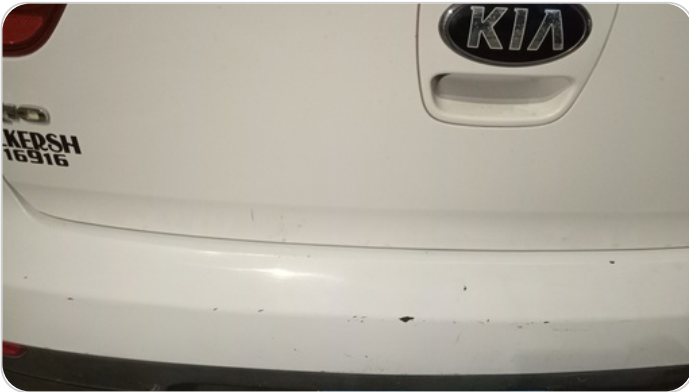
الاكصدام الخلفي : رش مع معجون (خرابيش)

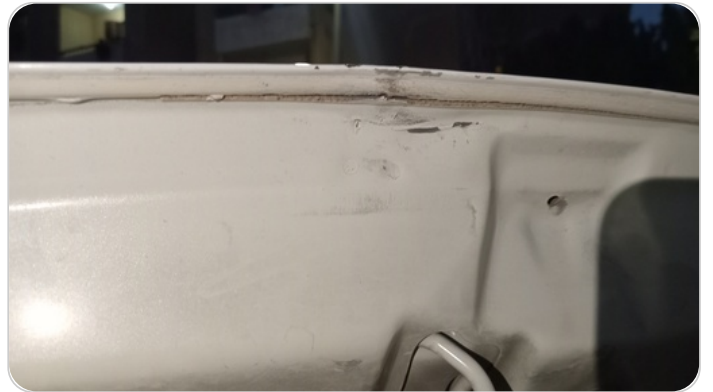
الكبوت : فبريكة (خرابيش - خبطات)
