بيانات العميل والسيارة			
Kia Sportage 2019 5th Category			موديل السيارة
40682	قراءة العداد	أسود	اللون
لا يوجد	حظر البيع	لا يوجد	توكيلات
المعادي	المرور	2027-06-02	تاريخ انتهاء الرخصة

ملخص حالة السيارة			
● بحالة جيدة جدا	حالة الميكانيكا	● رش في بعض أجزاء السيارة	حالة البودي الخارجي
● بحالة ممتازة	حالة العفشة	● فبريكة بالكامل	حالة البودي الداخلي
● بحالة ممتازة	حالة الكهرياء	● لا يوجد ملاحظات	حالة الشاسية
● بحالة ممتازة	حالة التكييف	● بحالة سيئة	حالة الجنوط والكاوتش
● بحالة جيدة جدا	حالة الصالون	● بحالة جيدة جدا	حالة الزجاج والكشافات

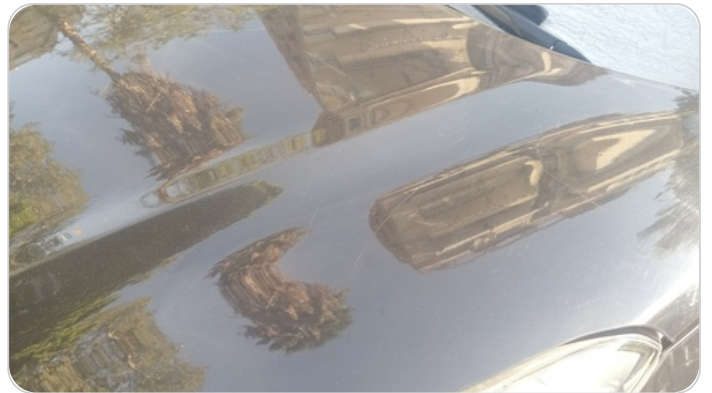
الكبوت : رش بدون معجون (خرابيش)

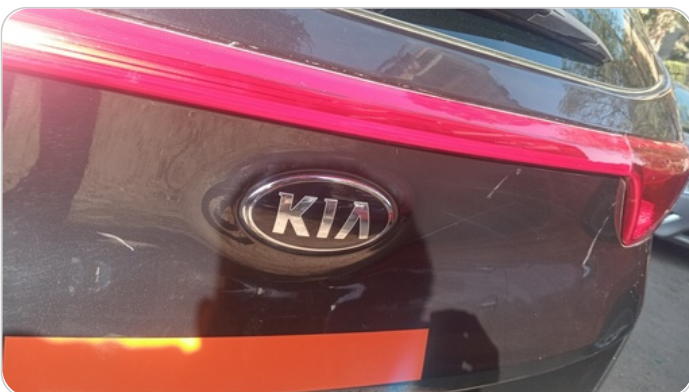
باب الشنطة : فبريكة (خرابيش)

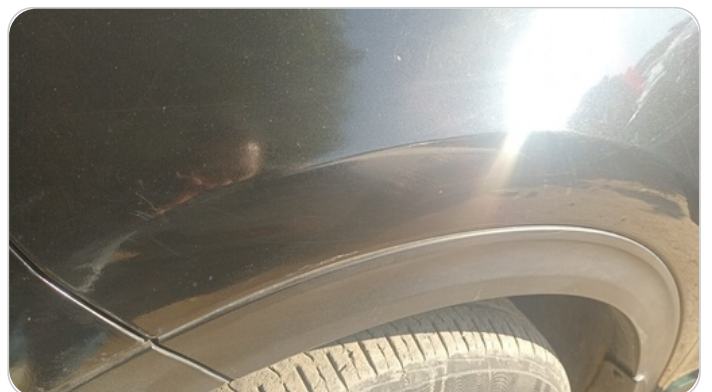
الرفرف الأمامي شمال : رش بدون معجون (خرابيش)

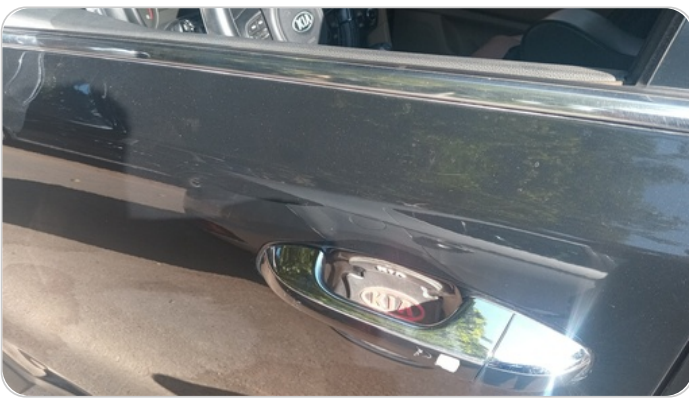
الباب الأمامي شمال : فبريكة (خرابيش)

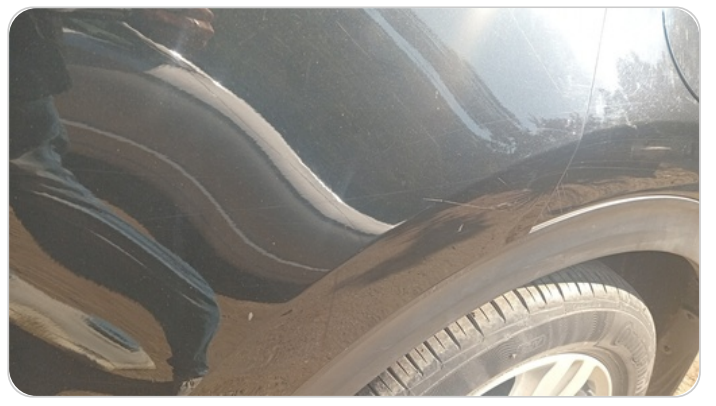
الباب الخلفي شمال : فبريكة (خرابيش - خبطات)

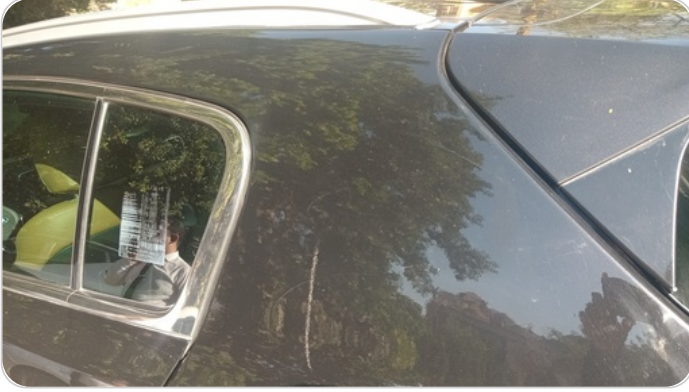
قائم خارجي خلفي شمال : رش بدون معجون (خرابيش)

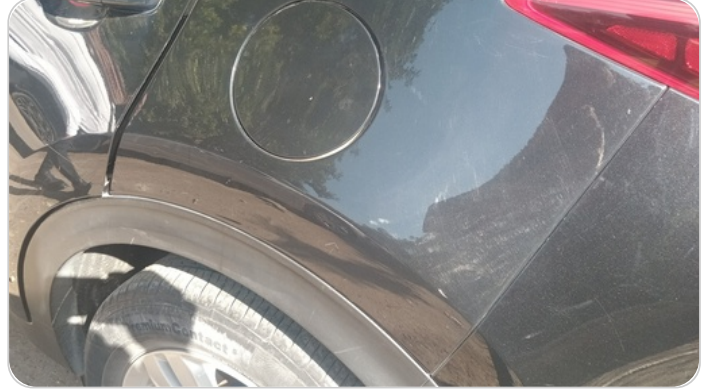
الرفرف الخلفي شمال : فبريكة (خرابيش)

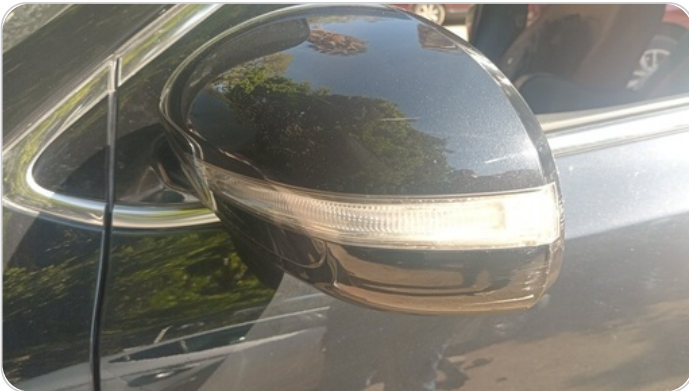
مرآة الباب الأمامي شمال : فبريكة (خرابيش)

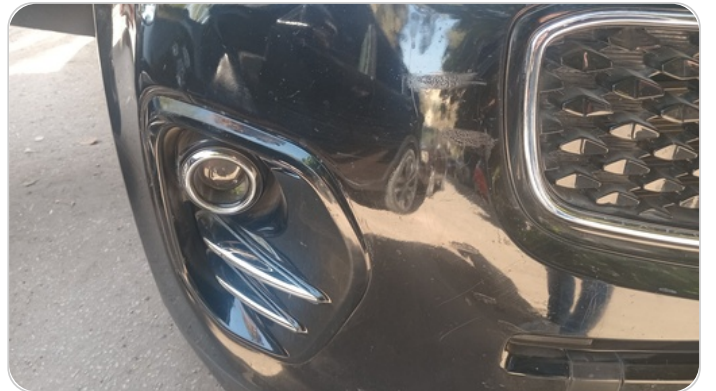
الاكصدام الأمامي : رش بدون معجون (خرابيش)

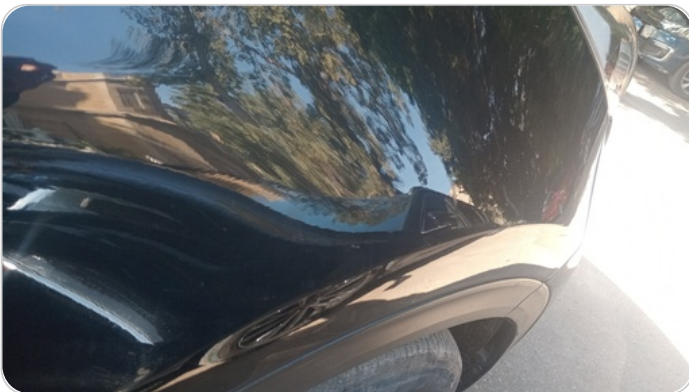
الرفرف الأمامي يمين : فبريكة (خرابيش)

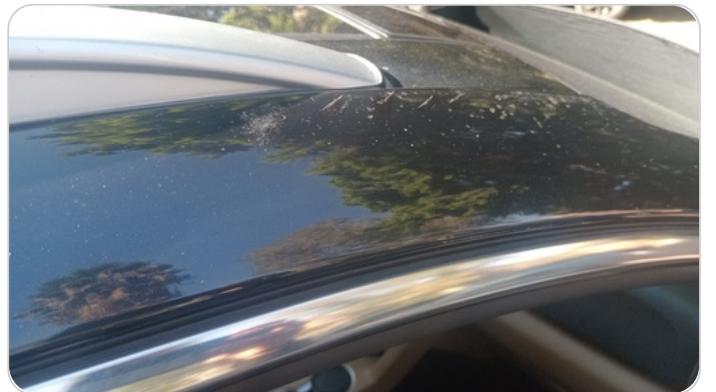
قائم خارجي أمامي يمين : فبريكة (الدهان متآكل)

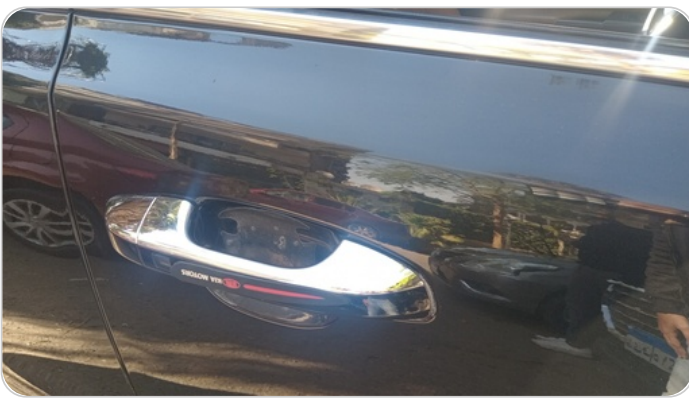
الباب الأمامي يمين : فبريكة (خرابيش)

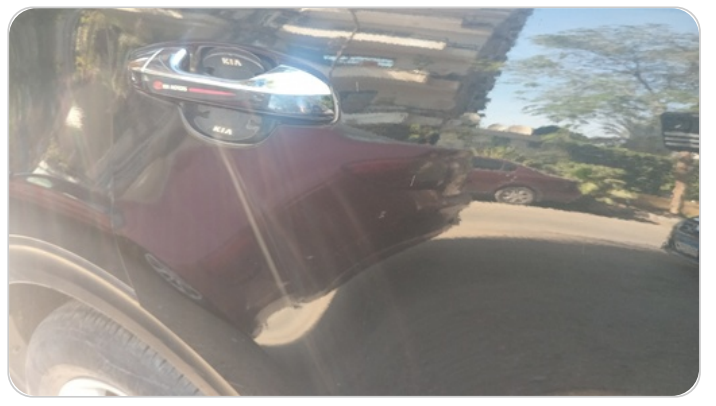
الباب الخلفي يمين : فبريكة (خرابيش)

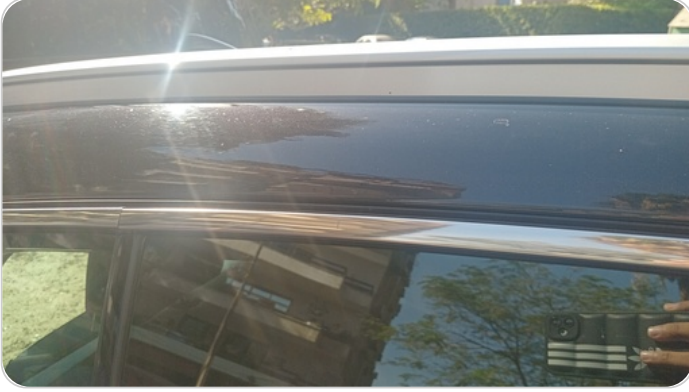
قائم خارجي خلفي يمين : فبريكة ( خرابيش )

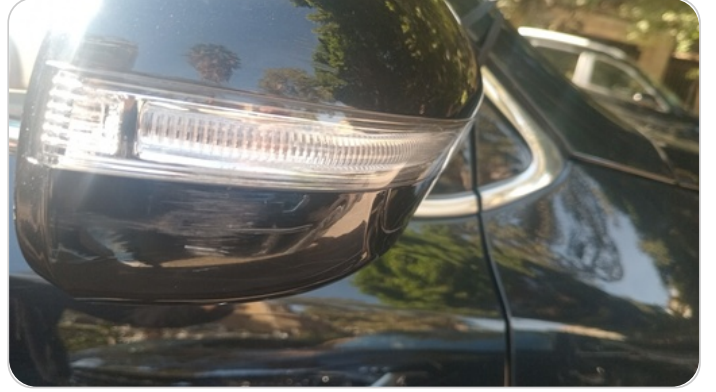
مراية الباب الأمامي يمين : فبريكة (خرابيش)

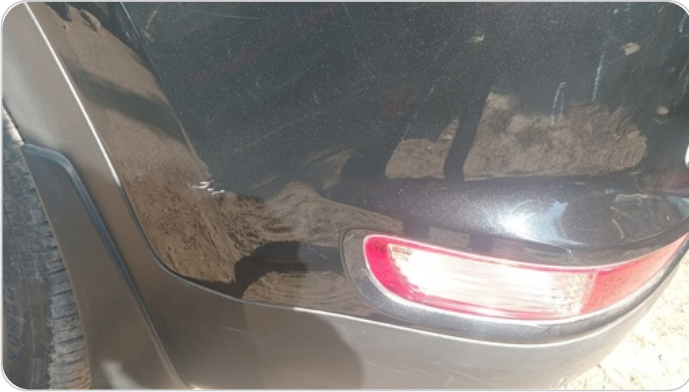
الاكصدام الخلفي : رش بدون معجون (خرابيش)

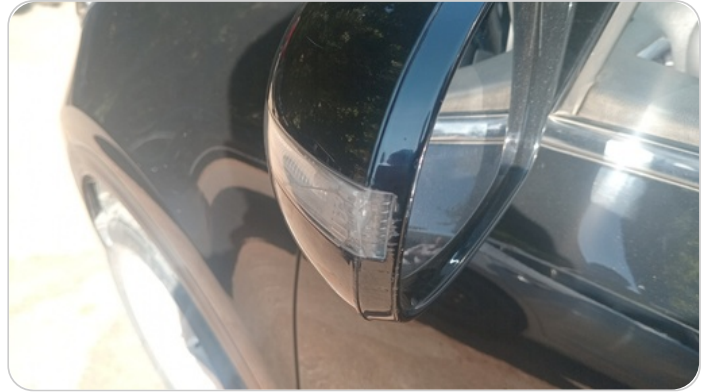
كشافات إشاره أمامي : كسر بالباغة

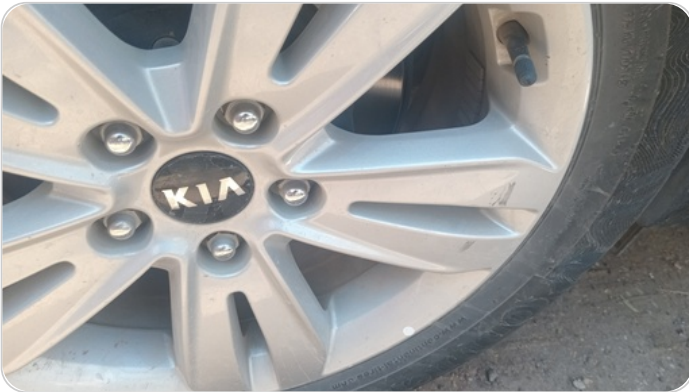
حالة الجنوط الخلفي : تجريحات بسيطة

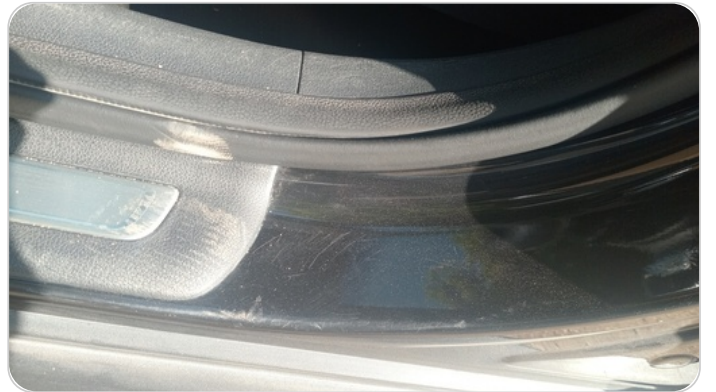
دواخل وقوائم باب الأمامي شمال : فبريكة (خرابيش)

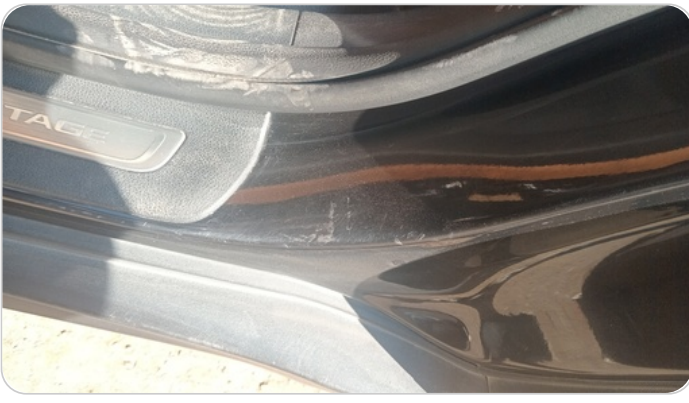
دواخل وقوائم باب الخلفي شمال : فبريكة (خرابيش)

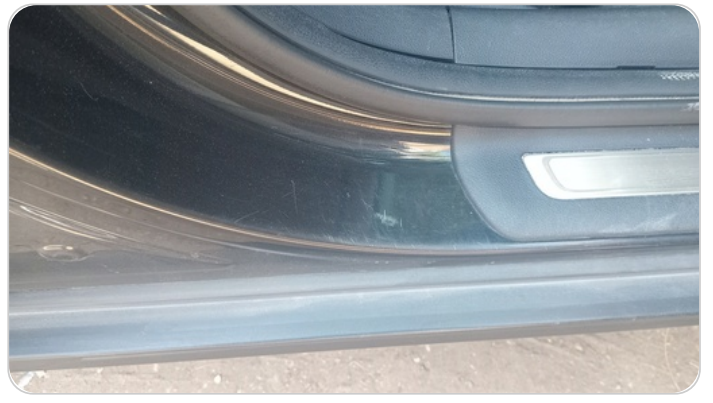
دواخل وقوائم باب أمامي يمين : فبريكة (خرابيش)

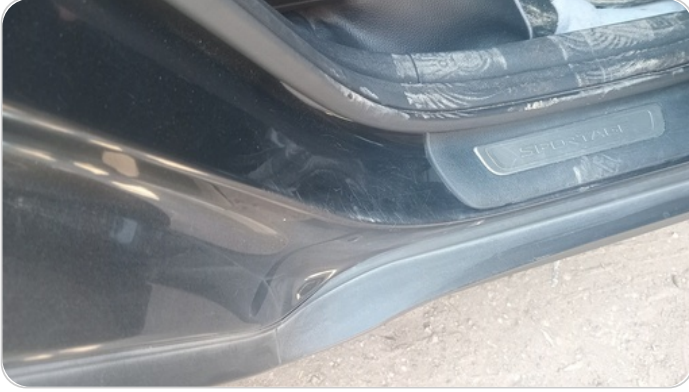
دواخل وقوائم باب خلفي يمين : فبريكة (خرابيش)

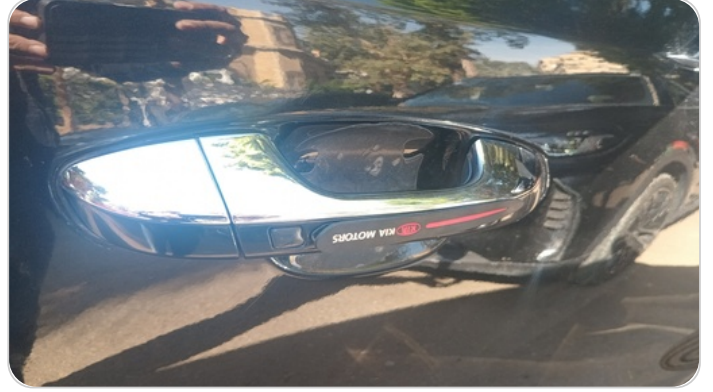
مقابض الابواب : يوجد استيكر
