بيانات العميل والسيارة			
Chevrolet Optra 2021 1st Category			موديل السيارة
99064	قراءة العداد	فضي	اللون
لا يوجد	حظر البيع	عقد مسجل	توكيلات
سوهاج	المرور	2025-03-31	تاريخ انتهاء الرخصه

ملخص حالة السيارة			
● بحالة ممتازة	حالة الميكانيكا	● رش في بعض أجزاء السيارة	حالة البودي الخارجي
● بحالة جيدة جدا	حالة العفشة	● فبريكة بالكامل	حالة البودي الداخلي
● بحالة ممتازة	حالة الكهرباء	● لا يوجد ملاحظات	حالة الشاسية
● بحالة ممتازة	حالة التكييف	● بحالة جيدة	حالة الجنوط والكاوتش
● بحالة جيدة جدا	حالة الصالون	● بحالة جيدة جدا	حالة الزجاج والكشافات

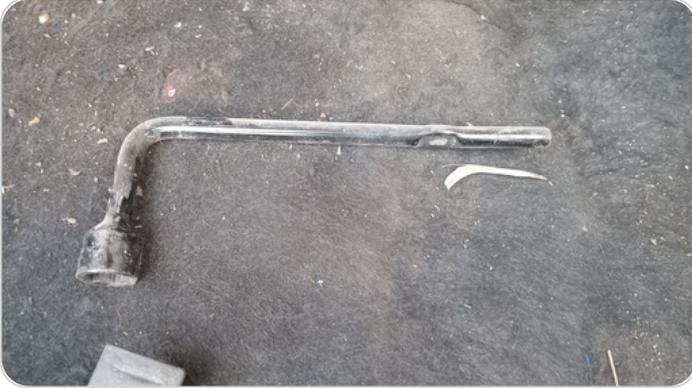
العدة وأدوات الأمان : لا يوجد كوريك

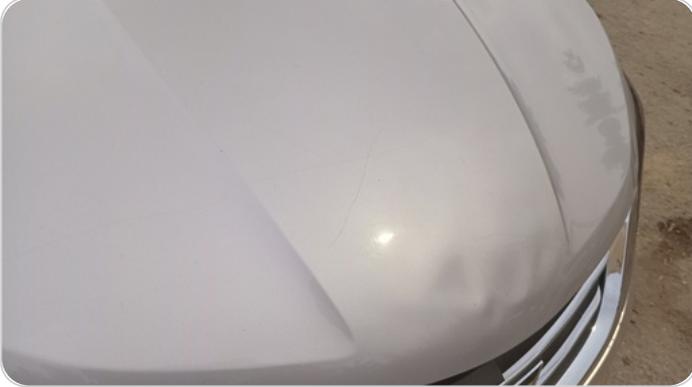
الكبوت : فبريكة (خرايش - خبطات)

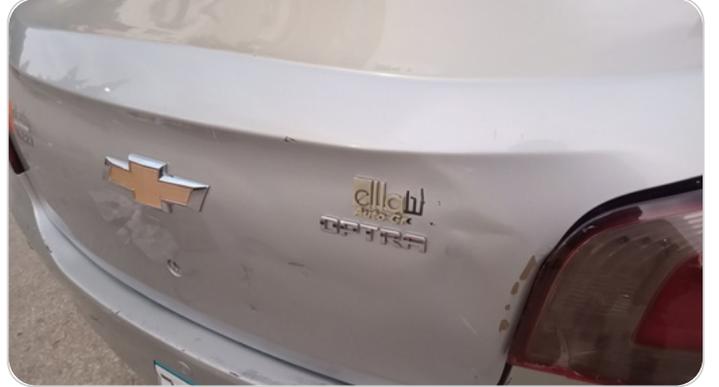
باب الشنطة : فبريكة ( خرايش\_خبطات )

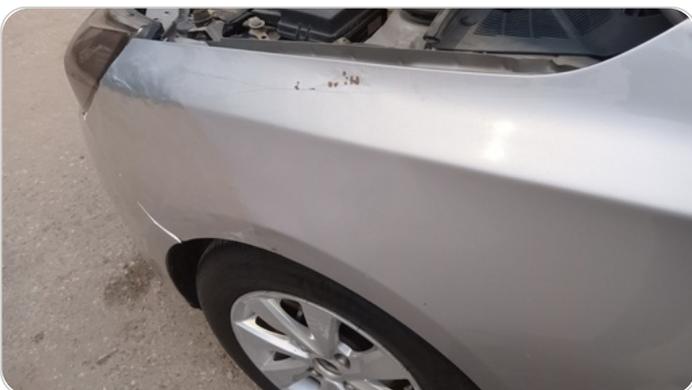
الرفرف الأمامي شمال : فبريكة (سمكره على البارد)

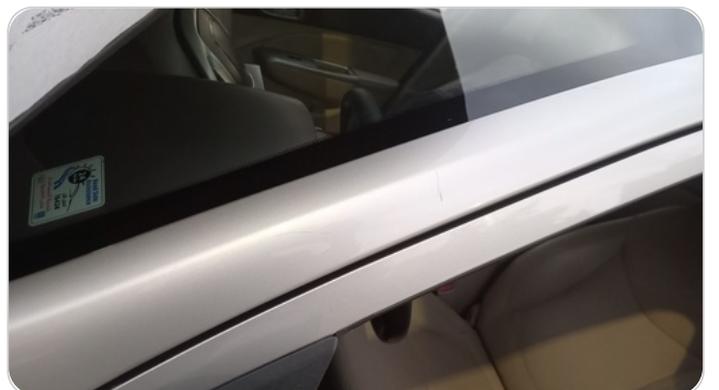
قائم خارجي أمامي شمال : فبريكة (خرايش)

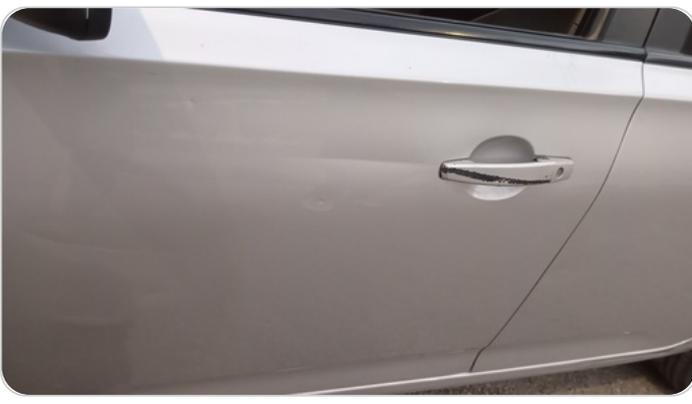
الباب الأمامي شمال : فبريكة (خرابيش - خبطات)

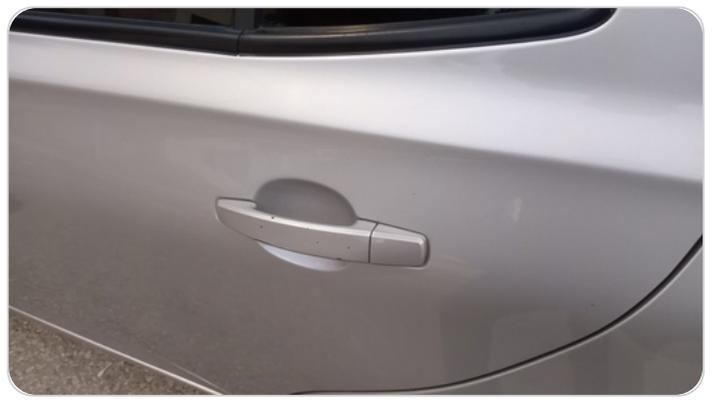
الباب الخلفي شمال : فبريكة (خرابيش)

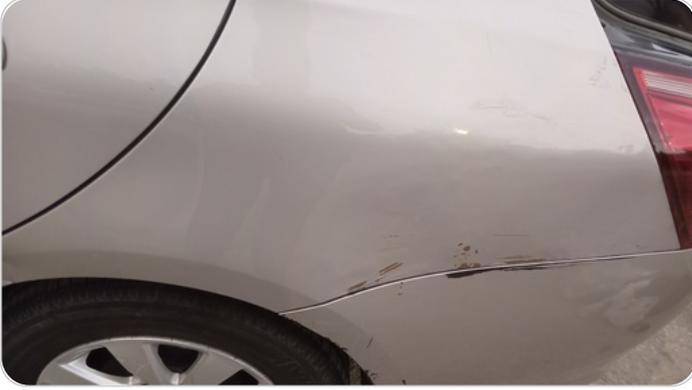
الرفرف الخلفي شمال : فبريكة (سمكره على البارد)

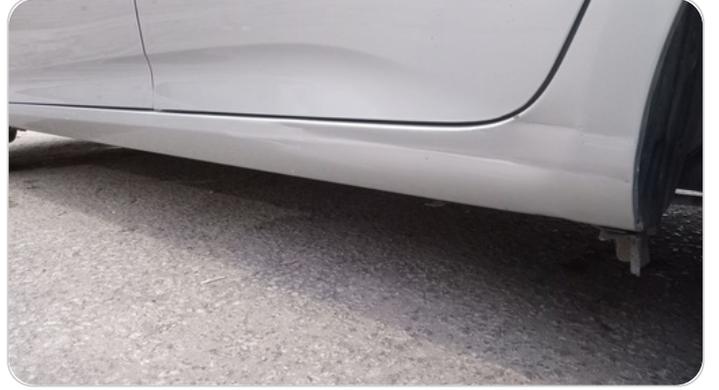
العتب السفلي شمال : فبريكة (خرابيش - خبطات)

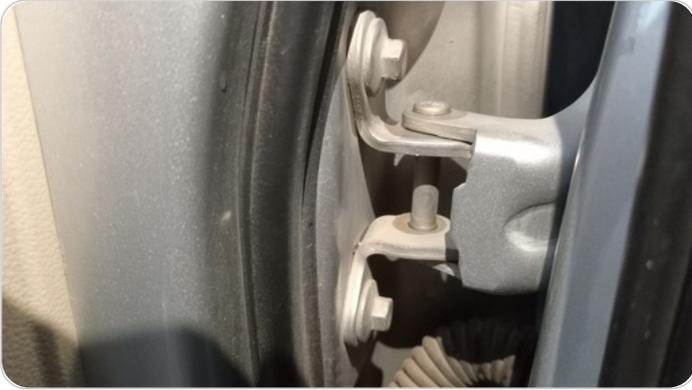
مفصلات ومسامير الباب الأمامي شمال : آثار فك وتركيب

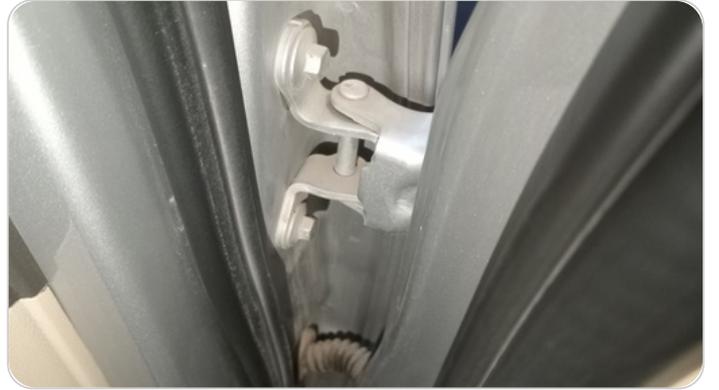
مفصلات ومسامير الباب الخلفي شمال : آثار فك وتركيب

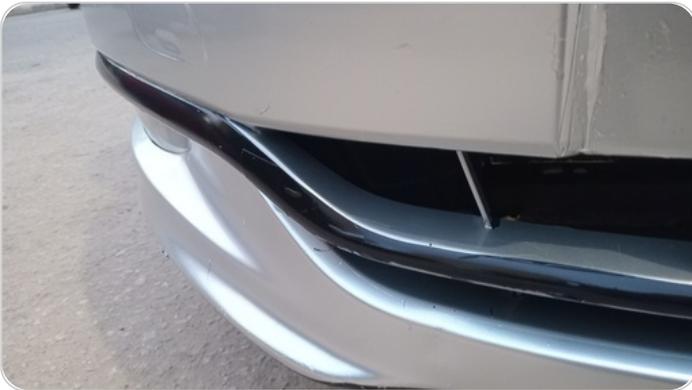
شبكة أمامية : شرخ / كسر

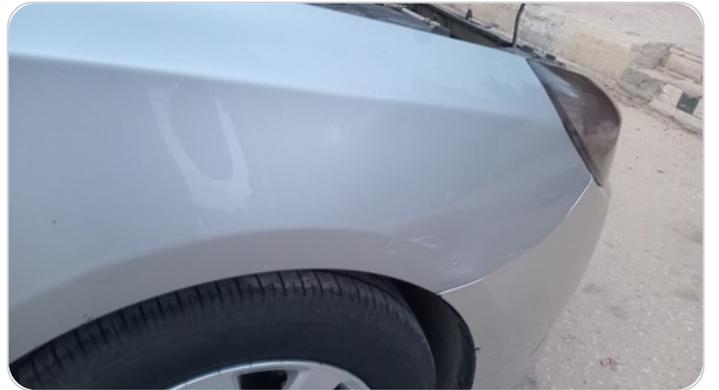
الرفرف الأمامي يمين : رش مع معجون (خبطات)

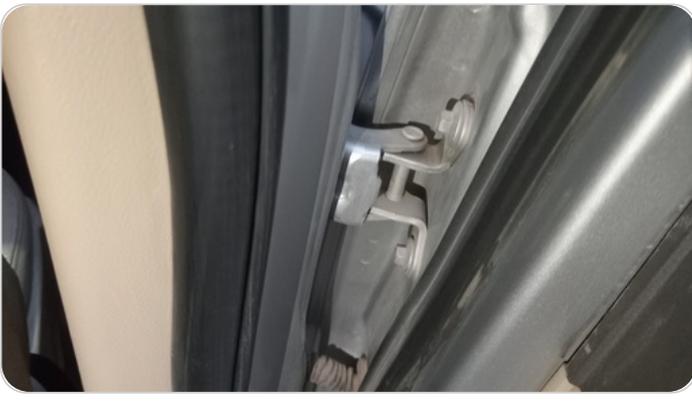
مفصلات ومسامير الباب الخلفي يمين : آثار فك وتركيب

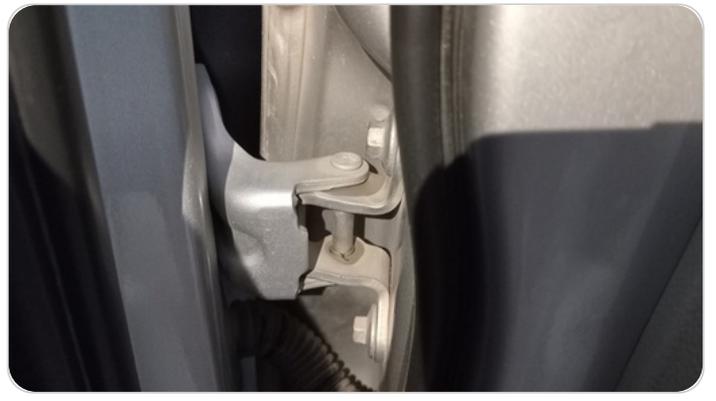
مفصلات ومسامير الباب الأمامي يمين : آثار فك وتركيب

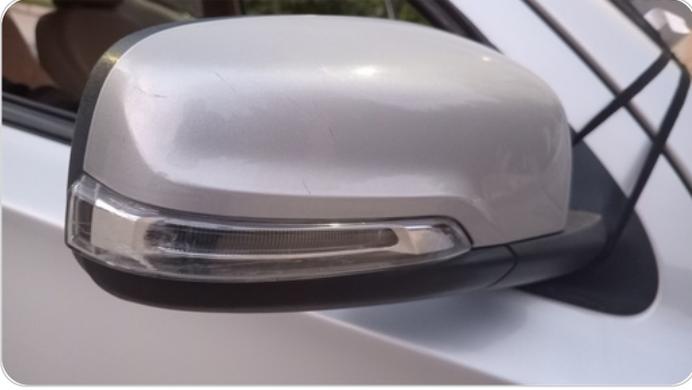
مرآة الباب الأمامي يمين : فبريكة (خرابيش)

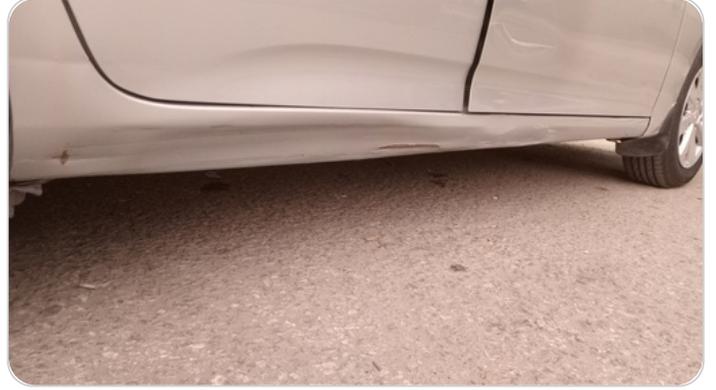
العتب السفلي يمين : فبريكة (صدمة كبيرة)

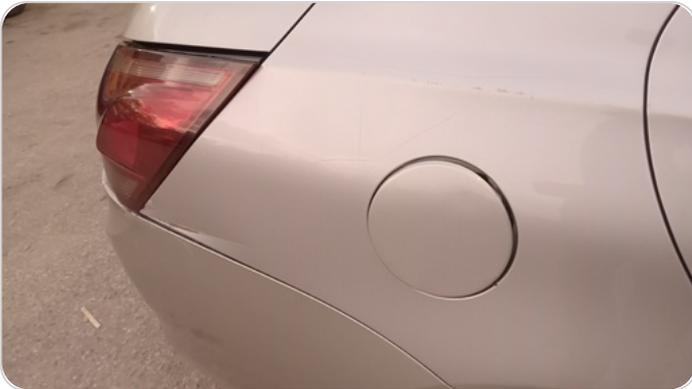
الرفرف الخلفي يمين : فبريكة (خرابيش - خبطات)

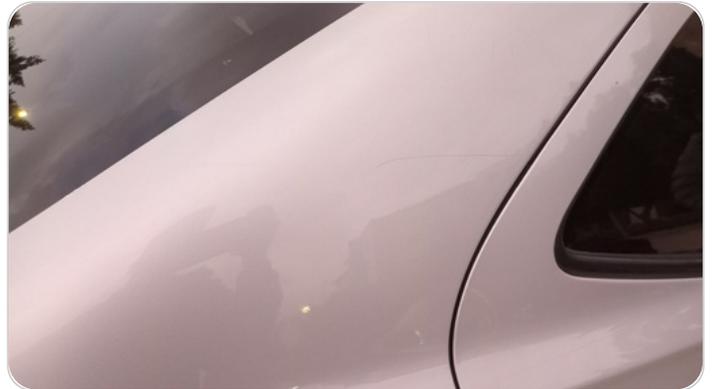
قائم خارجي خلفي يمين : فبريكة (خرابيش)

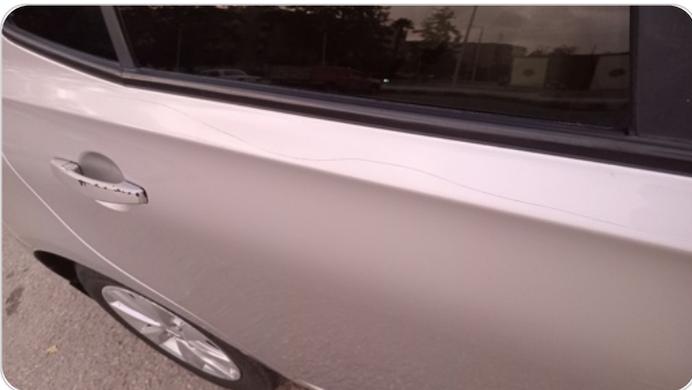
الباب الخلفي يمين : فبريكة (خرابيش)

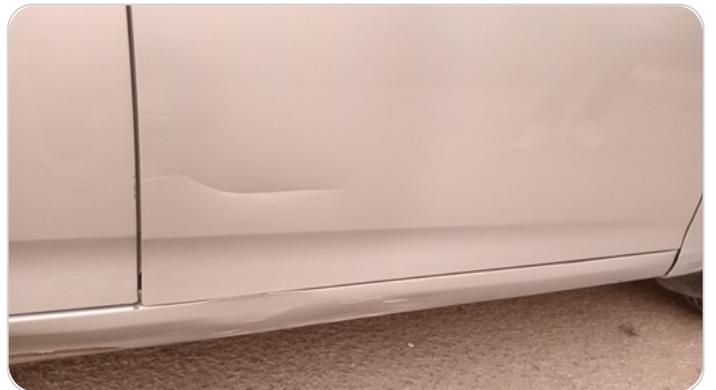
الباب الأمامي يمين : رش مع معجون (خبطات)

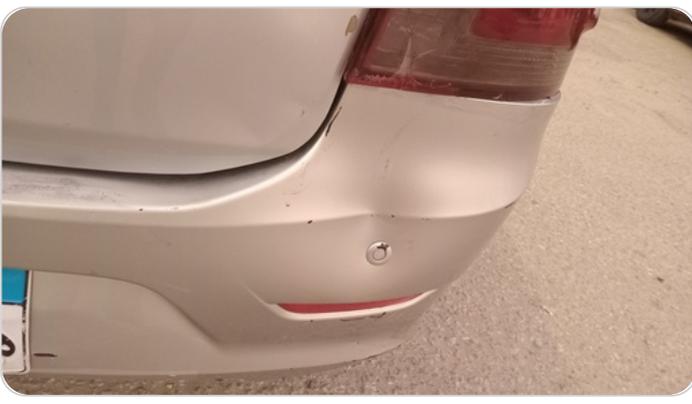
الاصدام الخلفي : فبريكة (خرابيش - خبطات)

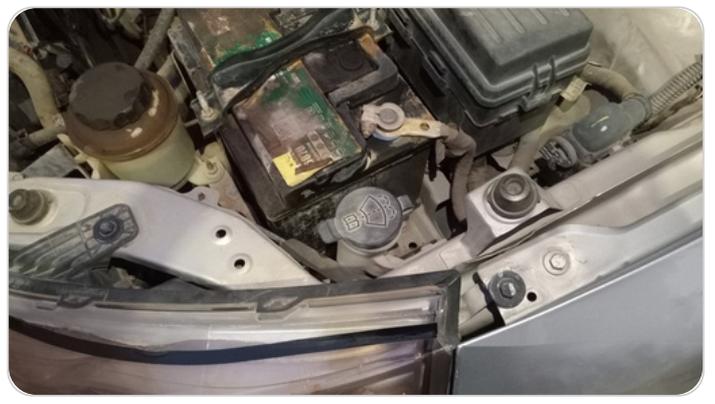
الكشاف الأمامي شمال : كسر في قواعد الكشاف

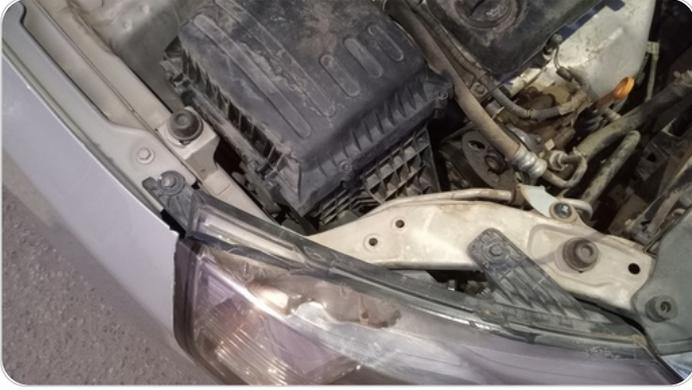
الكشاف الأمامي يمين : كسر في قواعد الكشاف

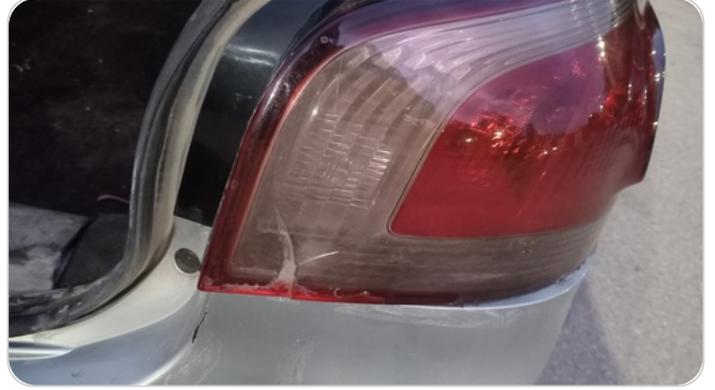
الكشاف الخلفي يمين : كسر بالباغة

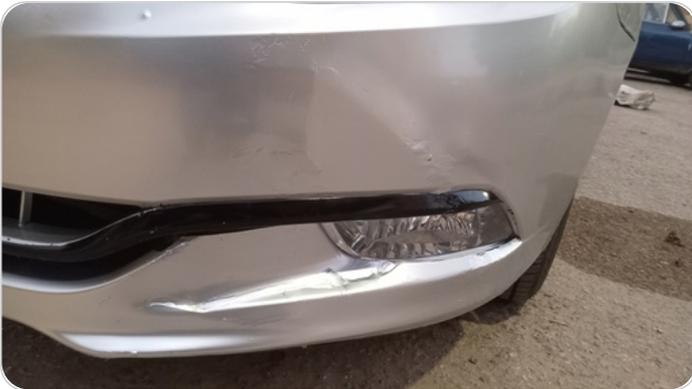
الاصدام الأمامي : فبريكة (خرابيش - خبطات)

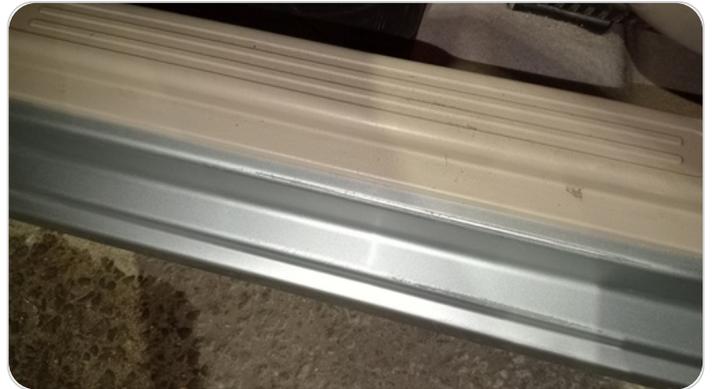
دواخل وقوائم باب الأمامي شمال : فبريكة (خرابيش)

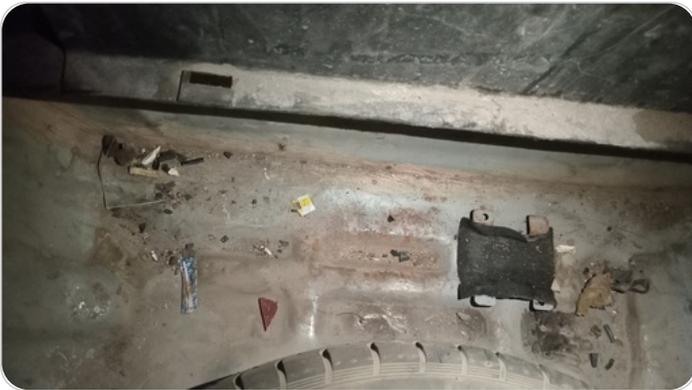
دواخل وأرضية الشنطة : فبريكة (خرابيش)

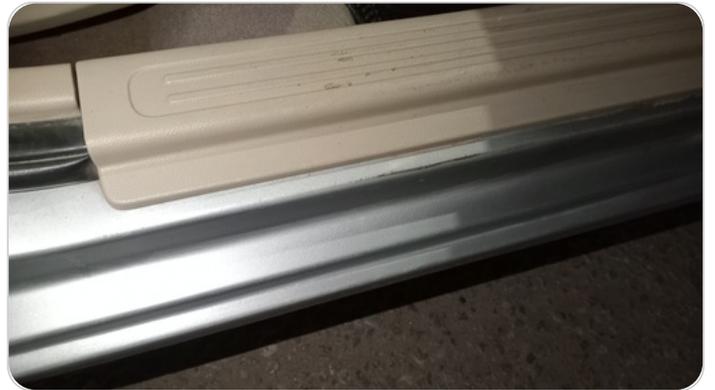
دواخل وقوائم باب أمامي يمين : فبريكة (خرابيش)

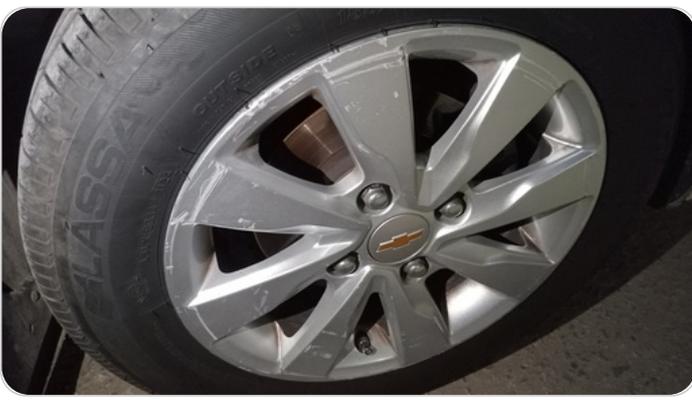
حالة الجنوط الأمامي : تجريحات بسيطة

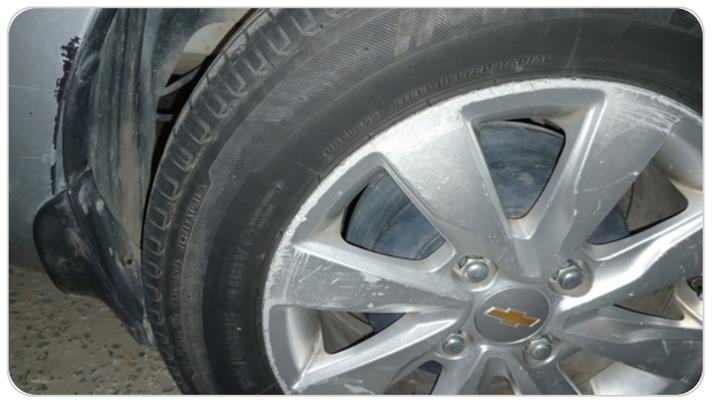
حالة الجنوط الخلفي : تجريحات بسيطه

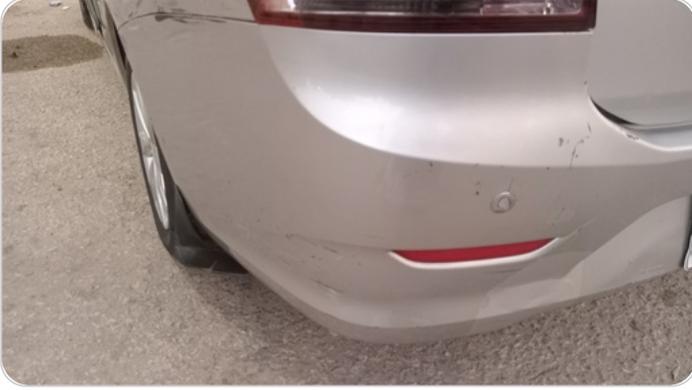
الاكصدام الخلفي : فبريكة (خرابيش - خبطات)

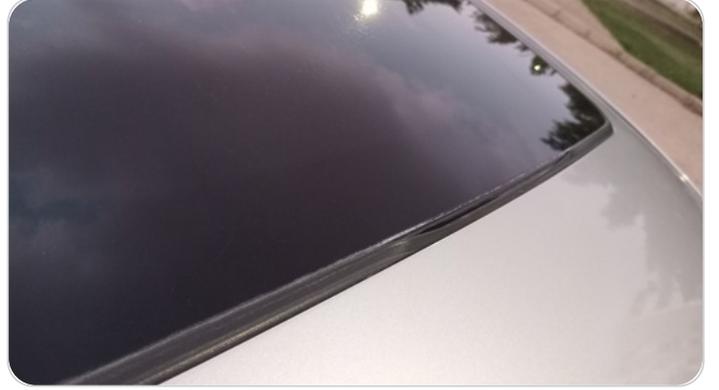
كاوتش فتحة السقف : متاكل

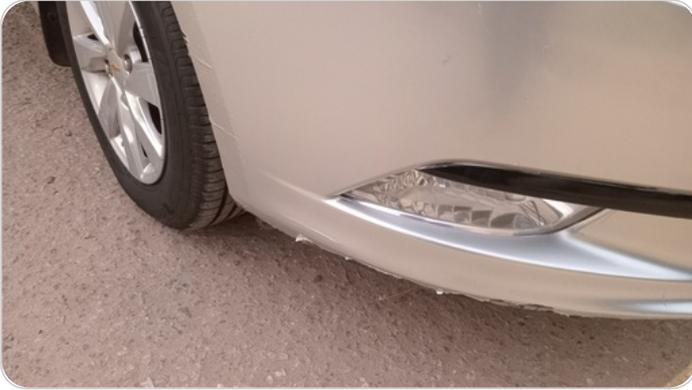
الاكصدام الامامي : فبريكة (خرابيش - خبطات)

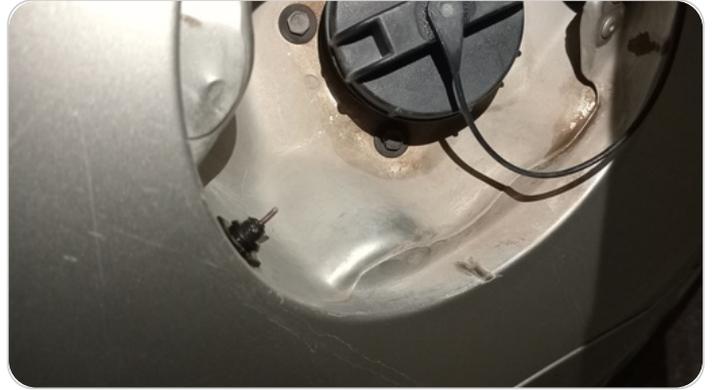
كابل باب التانك : اثار اصلاح في كابل باب التانك

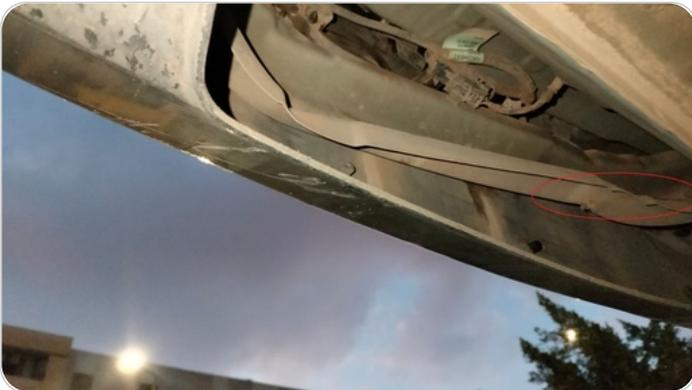
شاسية اكصدام خلفي : صدمة
