بيانات العميل والسيارة			
Jeep Renegade 2019 1st Category			موديل السيارة
98834	قراءة العداد	أزرق	اللون
لا يوجد	حظر البيع	لا يوجد	توكيلات
القاهرة الجديدة	المرور	2025-08-23	تاريخ انتهاء الرخصة

ملخص حالة السيارة			
● بحالة جيدة جدا	حالة الميكانيكا	● فبريكة (يوجد ملاحظات)	حالة البودي الخارجي
● بحالة جيدة جدا	حالة العفشة	● فبريكة بالكامل	حالة البودي الداخلي
● بحالة ممتازة	حالة الكهرباء	● لا يوجد ملاحظات	حالة الشاسية
● بحالة ممتازة	حالة التكييف	● بحاله مقبولة	حالة الجنوط والكاوتش
● بحالة ممتازة	حالة الصالون	● بحالة ممتازة	حالة الزجاج والكشافات

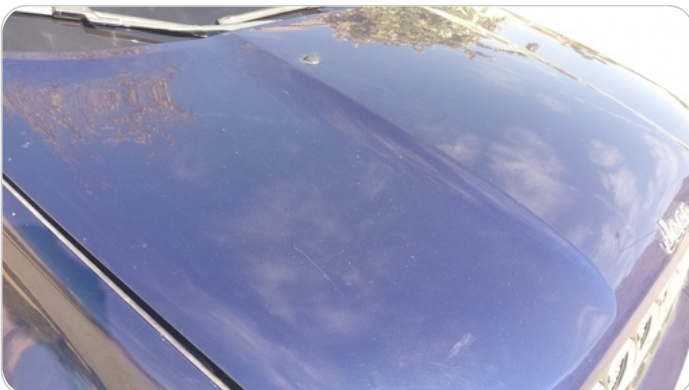
الكبوت : فبريكة (خرابيش)

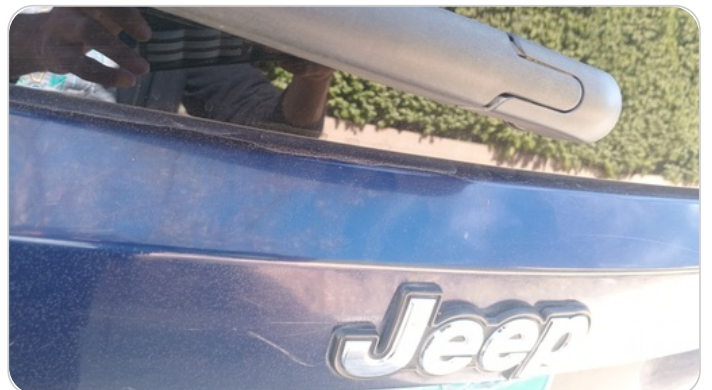
باب الشنطة : فبريكة (خرابيش)

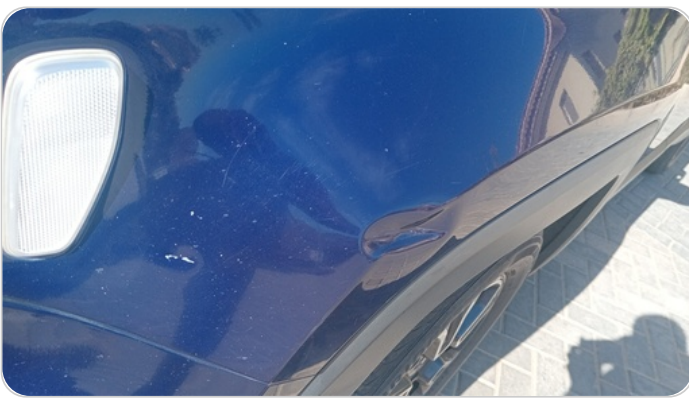
الرفرف الأمامي شمال : فبريكة (خرابيش - خبطات)

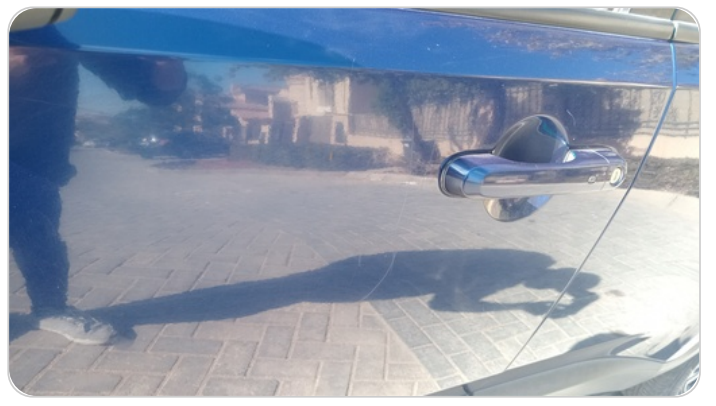
الباب الأمامي شمال : فبريكة (خرابيش)

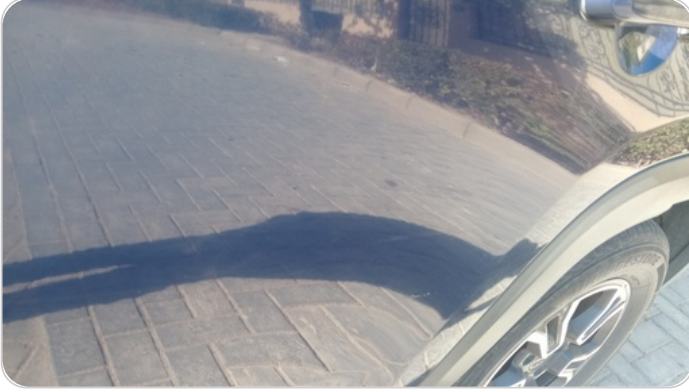
الباب الخلفي شمال : فبريكة (خرابيش)

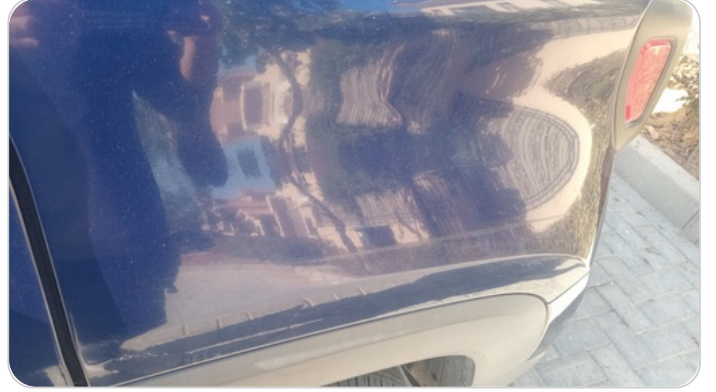
الرفرف الخلفي شمال : فبريكة (خرابيش)

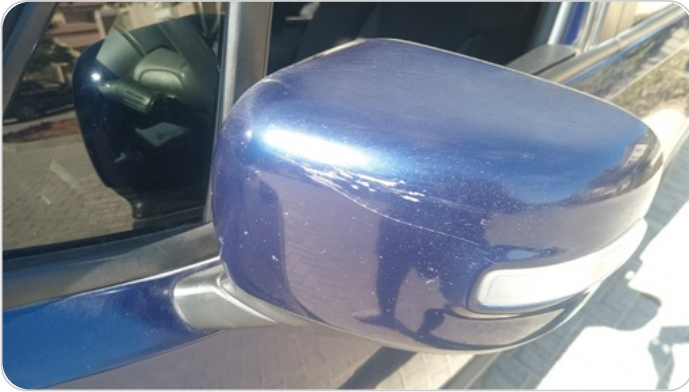
مراية الباب الأمامي شمال : فبريكة (خرابيش)

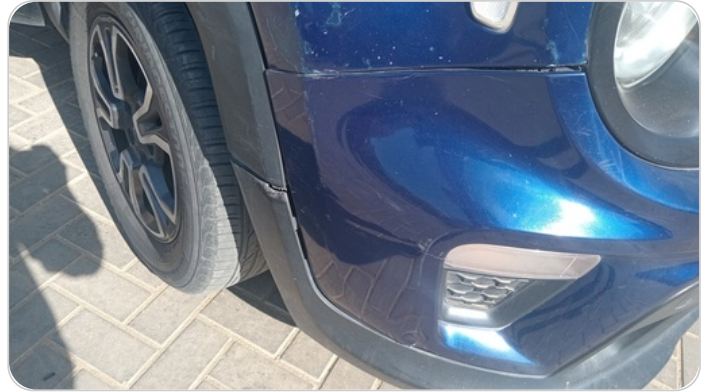
الاكصدام الأمامي : فبريكة (كس)

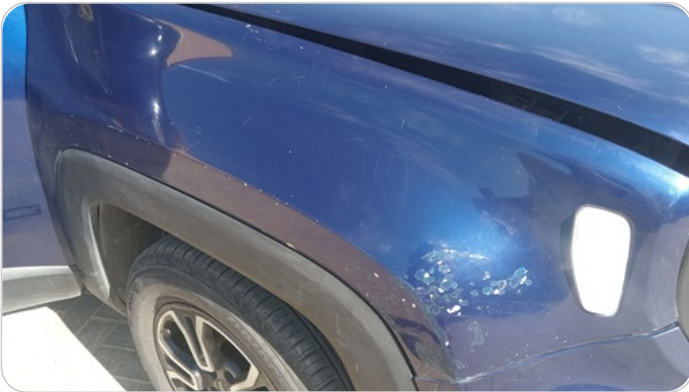
الرفرف الأمامي يمين : فبريكة (سمكره على البارد)

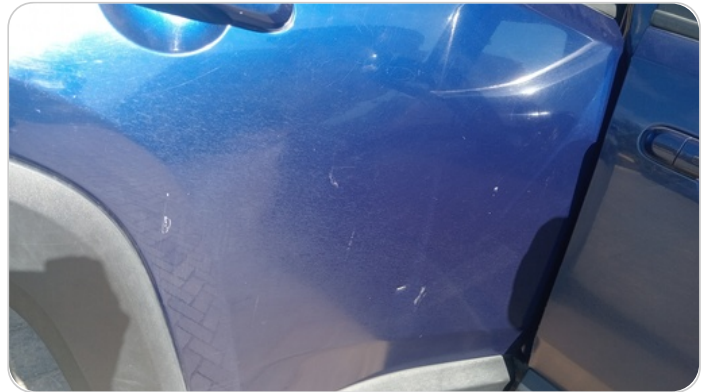
الباب الخلفي يمين : فبريكة (خرابيش - خبطات)

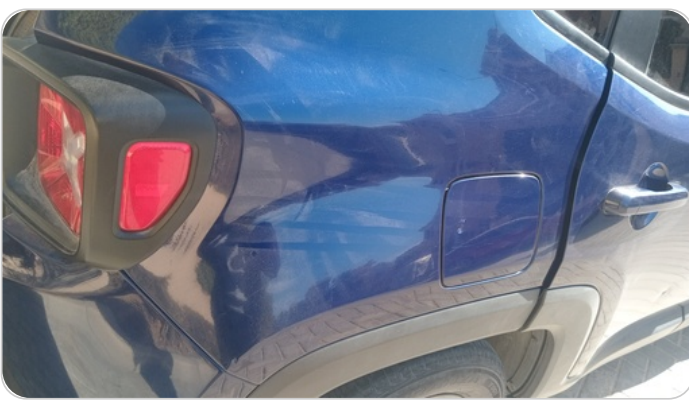
الرفرف الخلفي يمين : فبريكة (خبطات)

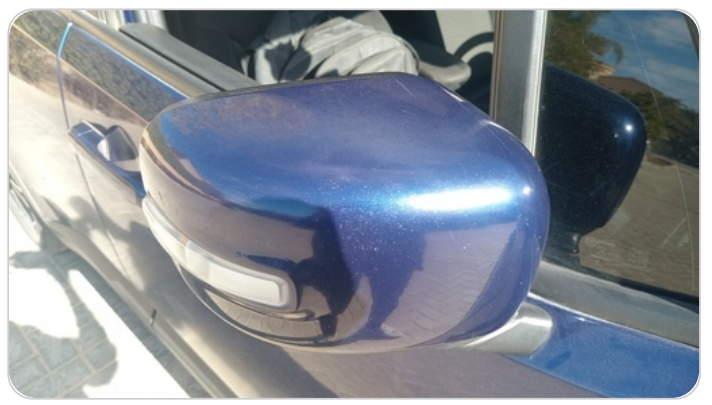
مراية الباب الأمامي يمين : فبريكة (خرابيش)

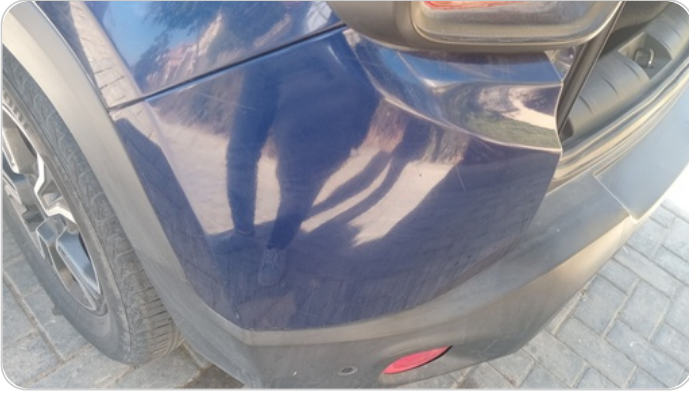
الاكصدام الخلفي : فبريكة (خرابيش - خبطات)

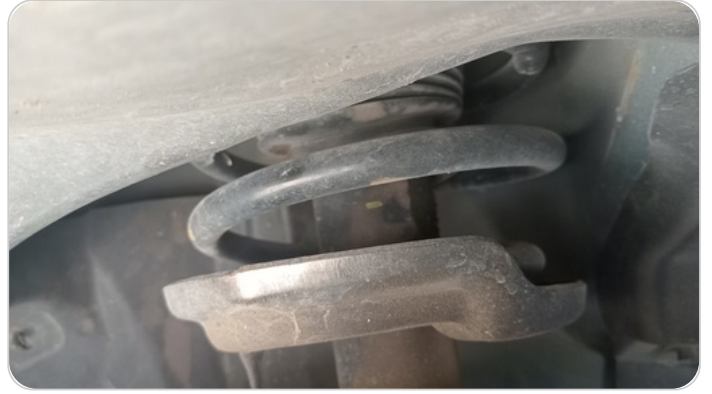
مساعدين أمامي : تسريب زيت

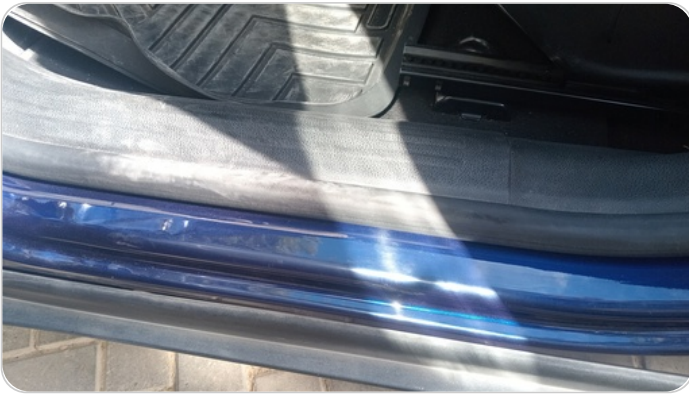
دواخل وقوائم باب الأمامي شمال : فبريكة (خرابيش)

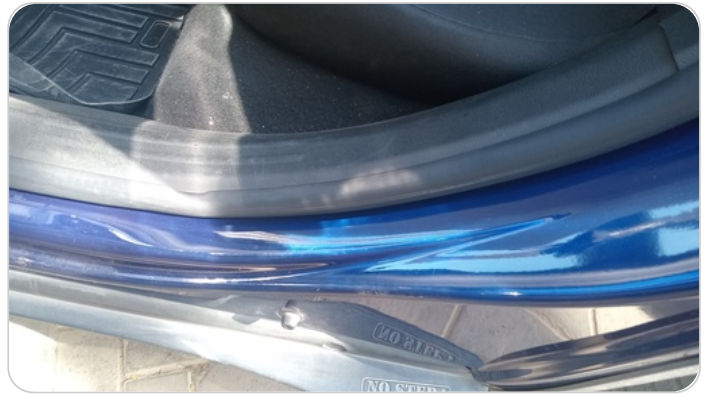
دواخل وقوائم باب الخلفي شمال : فبريكة (خرابيش)

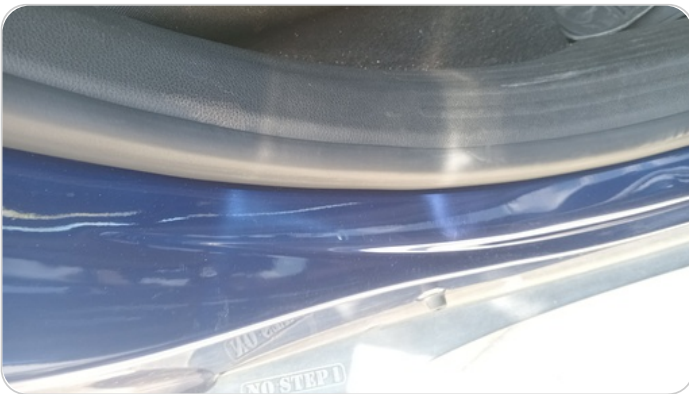
دواخل وقوائم باب خلفي يمين : فبريكة (خرابيش)

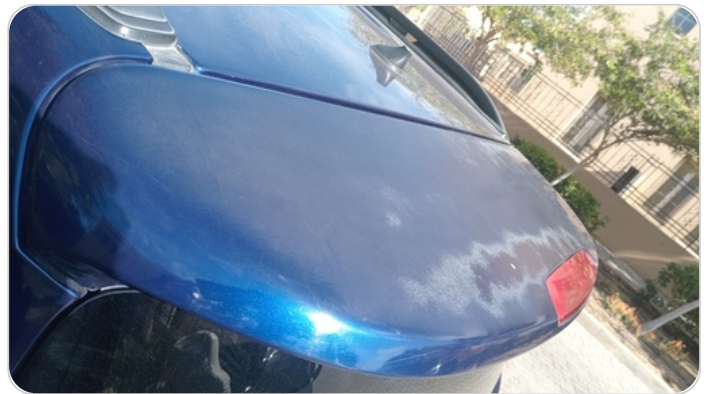
اسبويلر الشنطة : الدهان متاكل

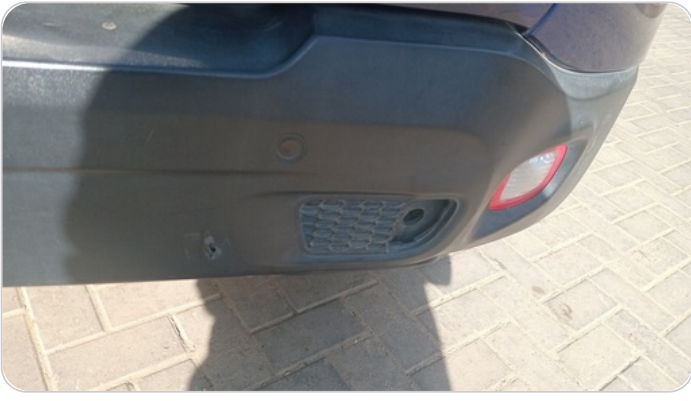
اللاكصدام الخلفي : فقد في الطبقة

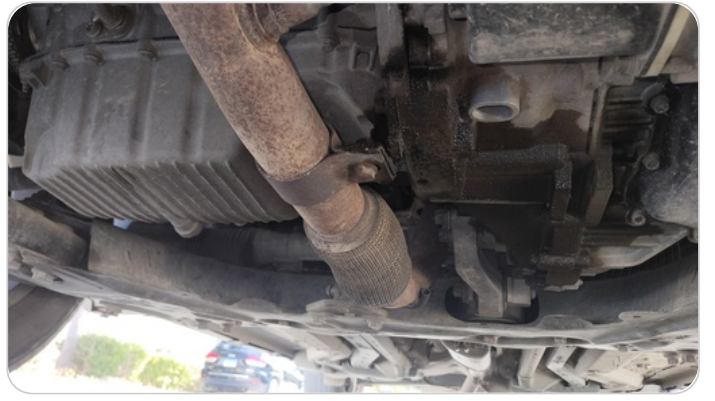
حالة الميكانيكا				
			كشف مرئي (المحرك والحوض)	
حالة المحرك المرئية	● آثار تسريبات زيت	مستوى زيت المحرك	● أقل من الطبيعي	
لون زيت المحرك	● أسود	لون العادم	● لا يوجد	
حالة الفتيس المرئية	● طبيعي	حالة التربو المرئية	● طبيعي	
حالة التورييدو	● جيدة	حالة ضفيرة الكهرباء	● جيدة	
اثر تسريب زيت جهة اويل سيل كرنك خلفي - صعوبة في فتح غطاء زيت المحرك			ملاحظات أخرى	
			كفاءة المحرك	
قيم الكبس ناشف (dry test) kg/cm2				
غرفة1	غرفة2	غرفة3	غرفة4	
قيم الكبس بالزيت (wet test) kg/cm2				
غرفة1	غرفة2	غرفة3	غرفة4	
كبس المحرك%	0.00		كفاءة المحرك	● لا يحتاج للكبس
لم يتم الكبس			ملاحظات كفاءة المحرك	
			الفتيس / علبة التروس	
حركة عصاية الفتيس	طبيعي		علامات عصاية الفتيس في التابلوه	● طبيعي
وجود نتش أو خبط مع النقلات	● لا يوجد			
			ملاحظات أخرى	
			دورة التبريد	
مستوى سائل التبريد	● طبيعي	حالة سائل التبريد	● سائل تبريد أحمر نظيف	
حالة دورة التبريد خارج الردياتير	● طبيعي	حالة الرادياتير	● طبيعي	
حالة مروحة التبريد	● طبيعي			
			ملاحظات أخرى

المحرك : اثار تسريبات زيت جهة اويل سيل كرنك خلفي
