بيانات العميل والسيارة			
Peugeot 508 2021 1st Category			موديل السيارة
79932	قراءة العداد	فضي	اللون
لا يوجد	حظر البيع	لا يوجد	توكيلات
مصر الجديدة	المرور	2025-04-27	تاريخ انتهاء الرخصة

KARCEL

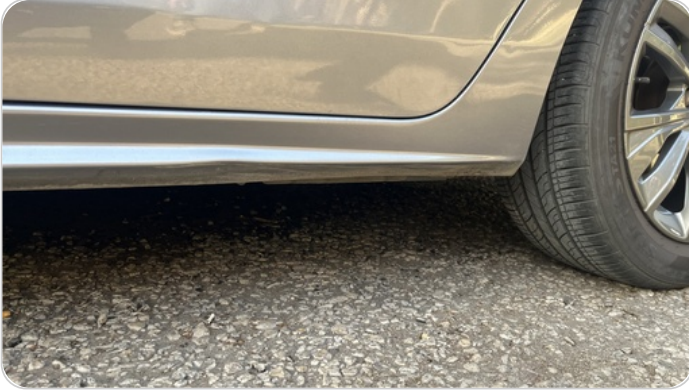
العتب السفلي شمال : فبريكة (خرابيش)

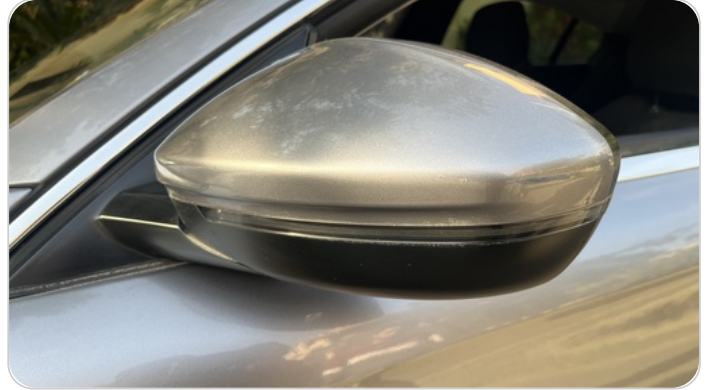
مرآة الباب الأمامي شمال : فبريكة (خرابيش)

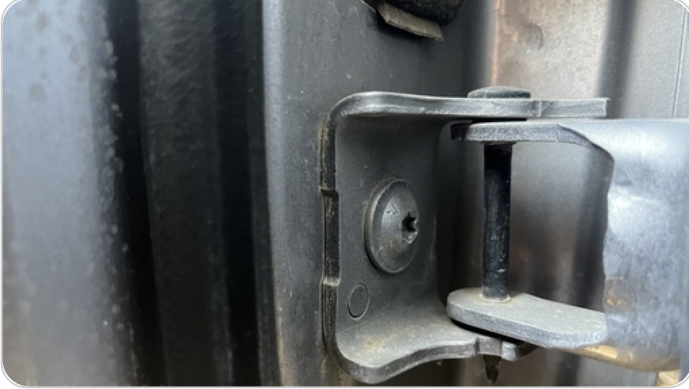
مفصلات ومسامير الباب الأمامي شمال : آثار فك وتركيب

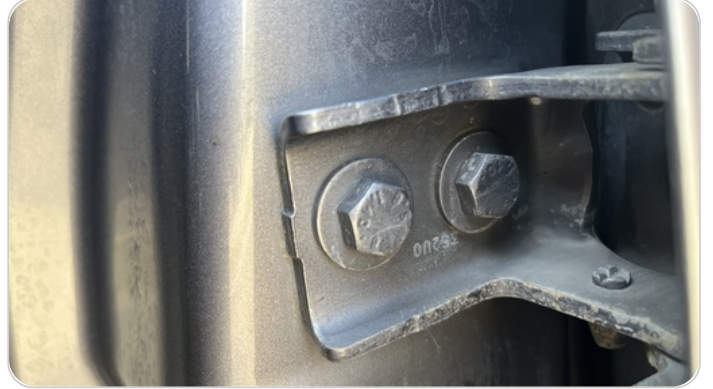
مفصلات ومسامير الباب الخلفي شمال : آثار فك وتركيب

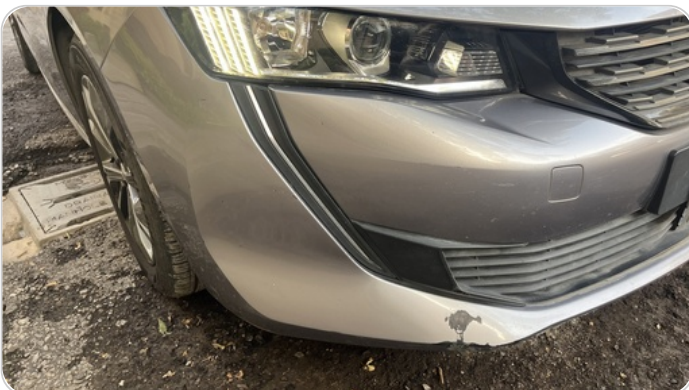
الاكصدام الأمامي : فبريكة (خرابيش)

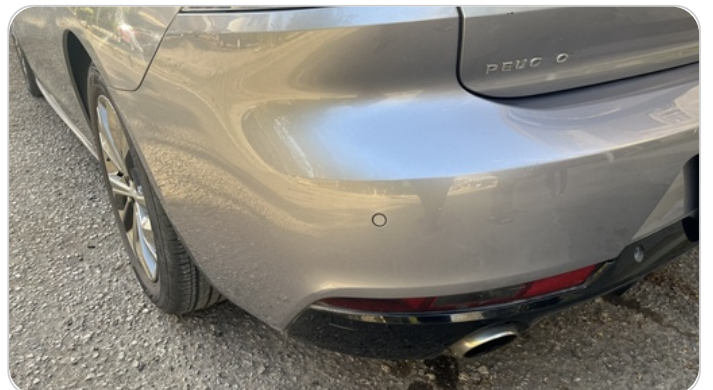
الاكصدام الخلفي : فبريكة (خرابيش)

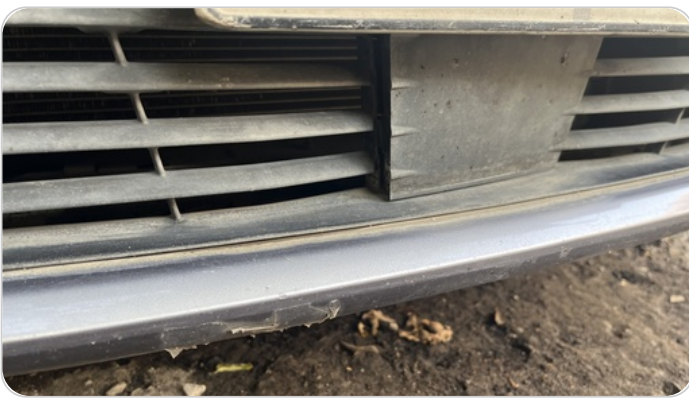
شبكة أمامية : شرخ / كسر

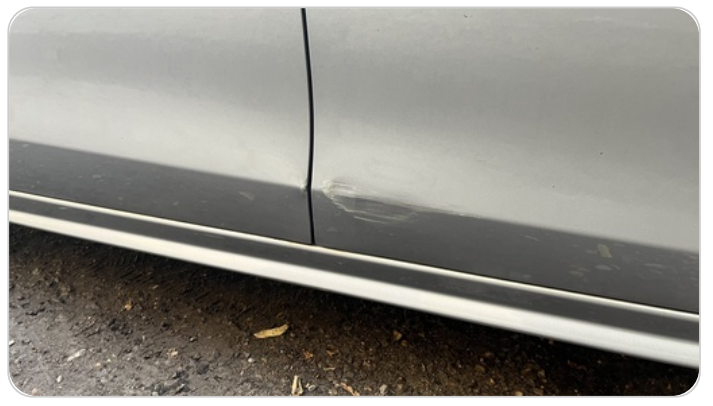
الباب الأمامي يمين : فبريكة (خرابيش)

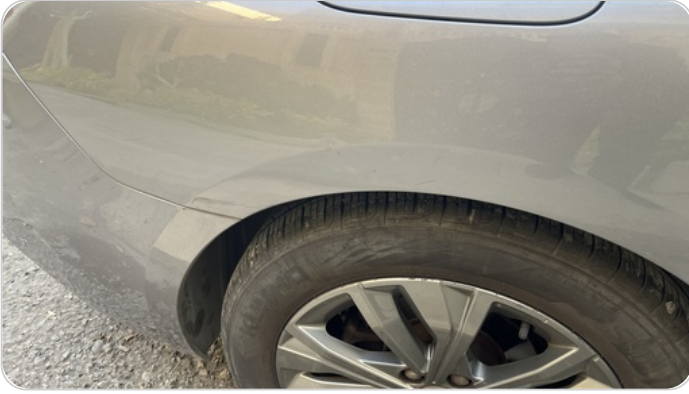
الرفرف الخلفي يمين : فبريكة (خرابيش)

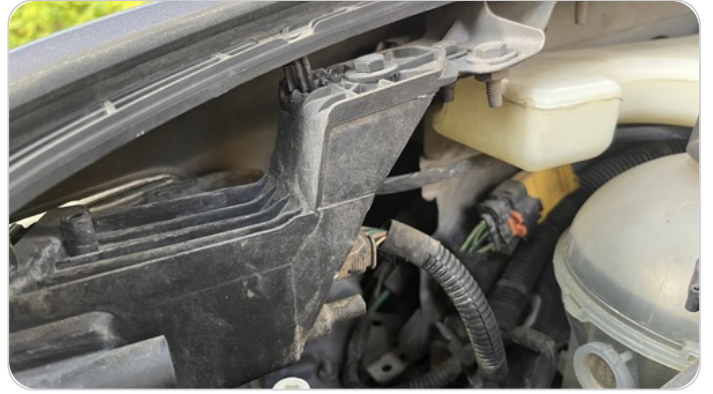
الكشاف الأمامي يمين : كسر في قواعد الكشاف

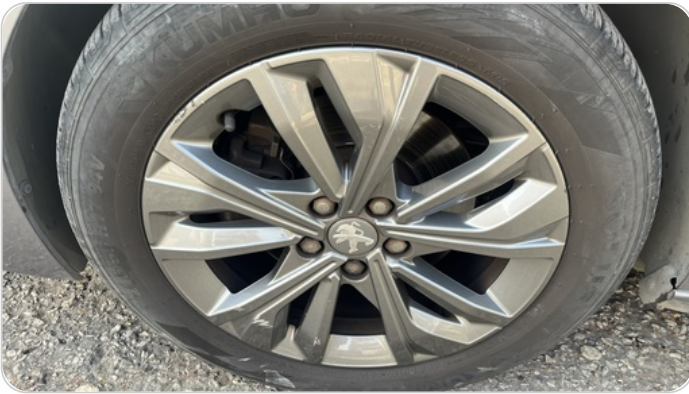
حالة الجنوط الأمامي : تجريحات بسيطة

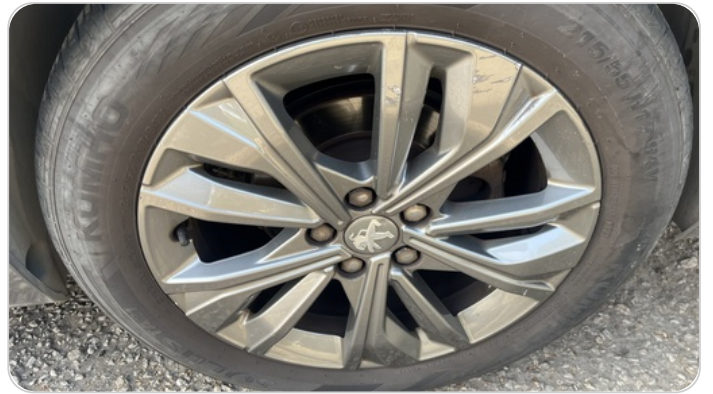
حالة الجنوط الخلفي : تجريحات بسيطة

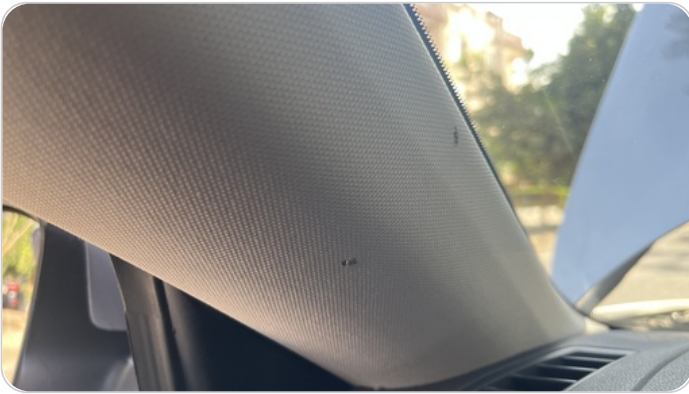
فيبر قائم أمامي شمال : قطع / كسر / شرخ / تلف

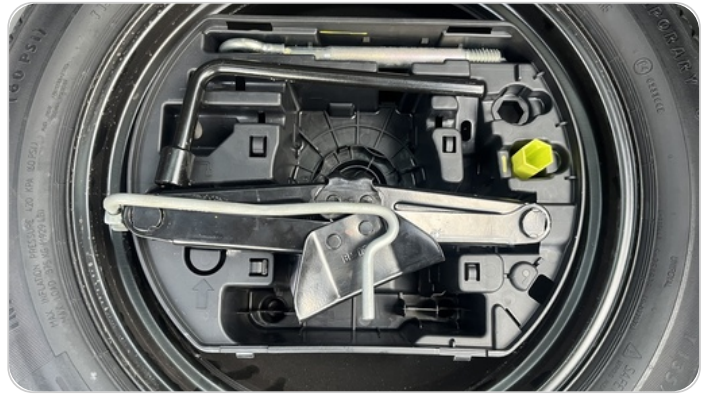
العدة وأدوات الأمان : متوفرة (بحالة غير جيدة)

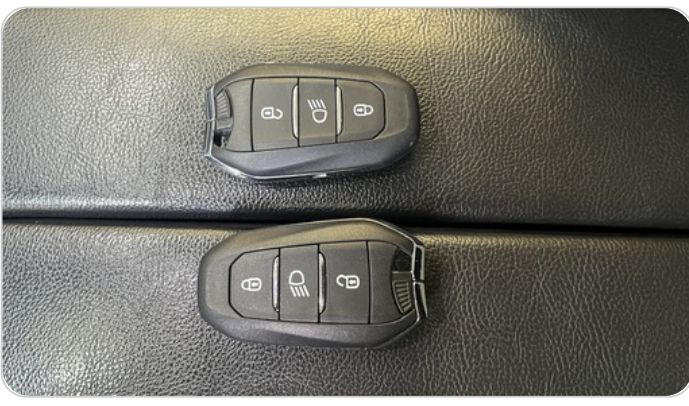
حالة الريموت / المفتاح : يعمل بكفاءة

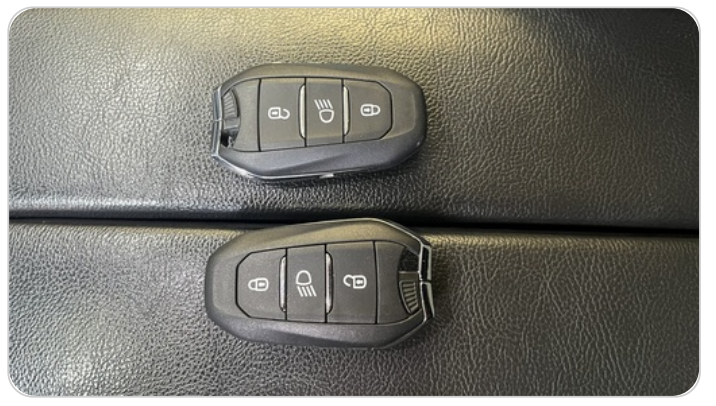
الريموت /المفتاح الاضافي : موجود (لم يتم التجربة)
