بيانات العميل والسيارة			
Opel Insignia 2014 6th Category			موديل السيارة
76424	قراءة العداد	أسود	اللون
لا يوجد	حظر البيع	لا يوجد	توكيلات
6 أكتوبر	المرور	2027-09-03	تاريخ انتهاء الرخصة

ملخص حالة السيارة			
● بحالة ممتازة	حالة الميكانيكا	● فبريكة (يوجد ملاحظات)	حالة البودي الخارجي
● بحالة ممتازة	حالة العفشة	● فبريكة بالكامل	حالة البودي الداخلي
● بحالة ممتازة	حالة الكهرباء	● لا يوجد ملاحظات	حالة الشاسية
● بحالة ممتازة	حالة التكييف	● بحاله مقبولة	حالة الجنوط والكاوتش
● بحالة جيدة جدا	حالة الصالون	● بحالة جيدة جدا	حالة الزجاج والكشافات

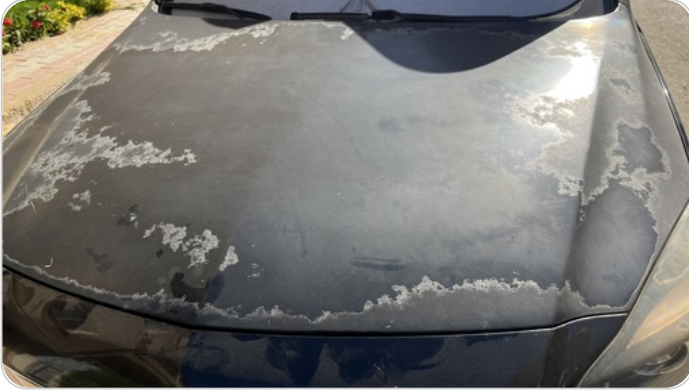
الكبوت : فبريكة ( الدهان متآكل )

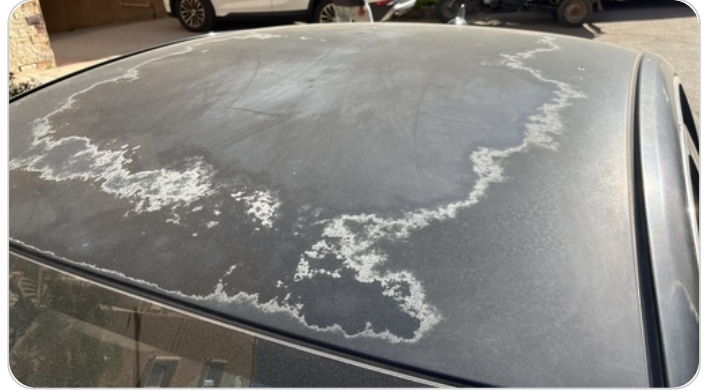
السقف : فبريكة ( الدهان متآكل )

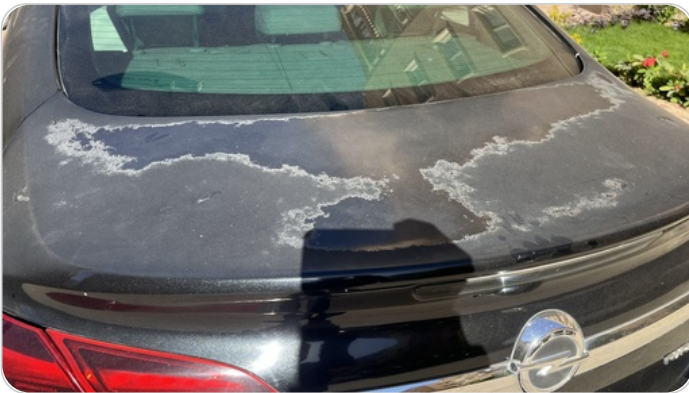
باب الشنطة : فبريكة (الدهان متآكل)

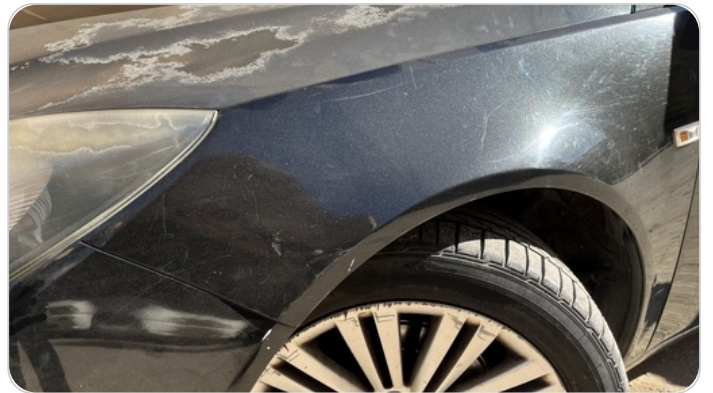
الرفرف الأمامي شمال : فبريكة (خرابيش)

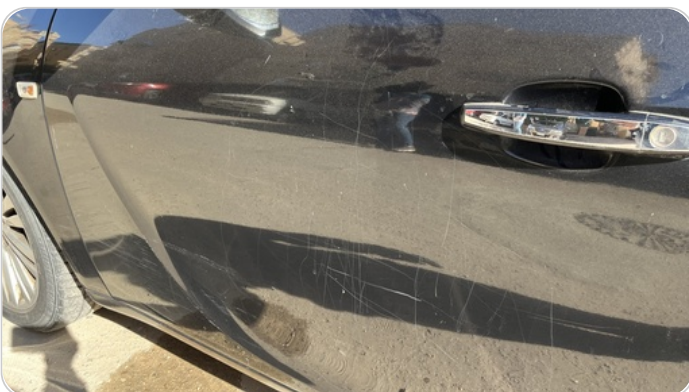
الباب الأمامي شمال : فبريكة (خرابيش)

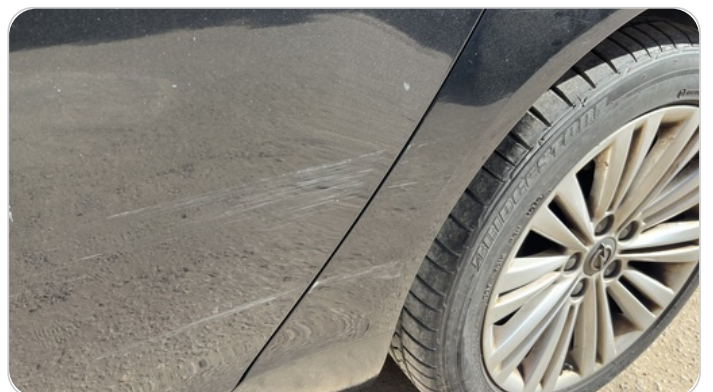
الباب الخلفي شمال : فبريكة (خرابيش)

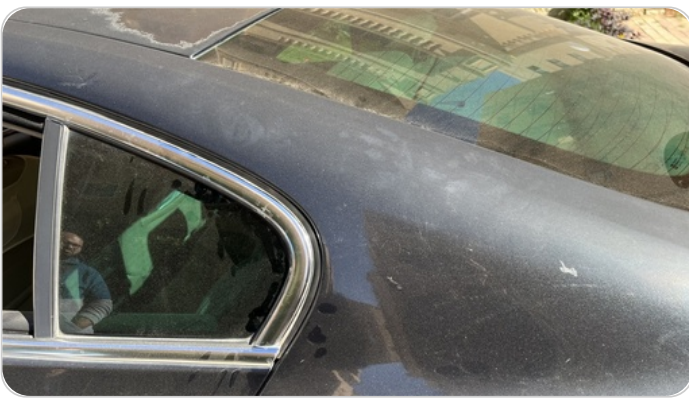
قائم خارجي خلفي شمال : فبريكة (الدهان متآكل)

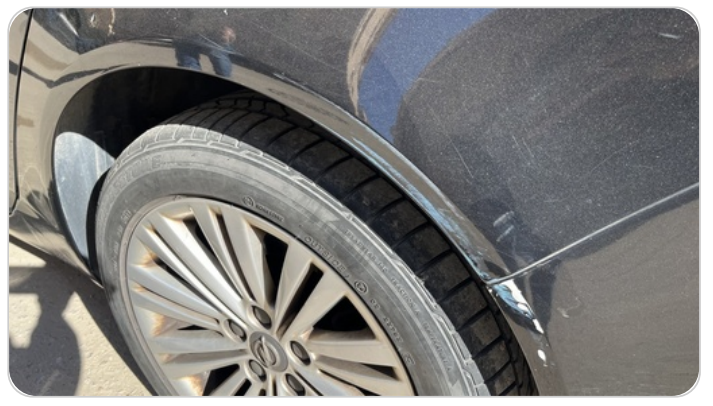
الرفرف الخلفي شمال : فبريكة (خرابيش)

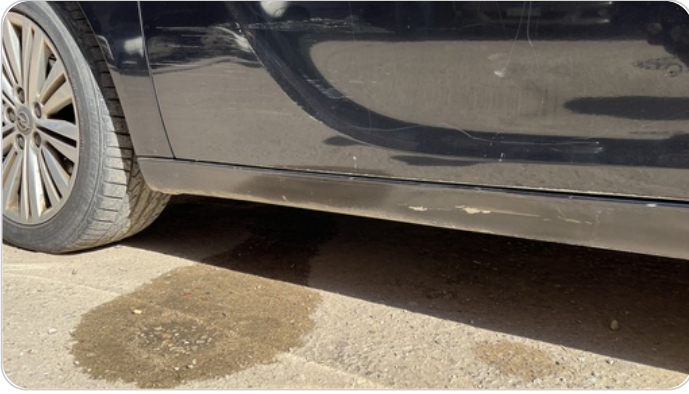
العتب السفلي شمال : فبريكة (خبطات)

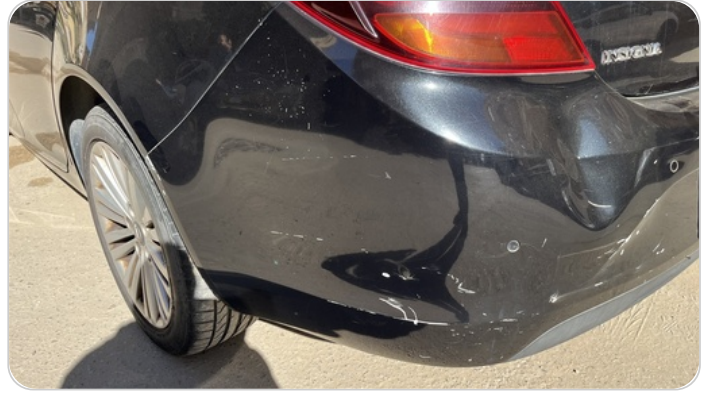
الاكصدام الخلفي : فبريكة (كسر)

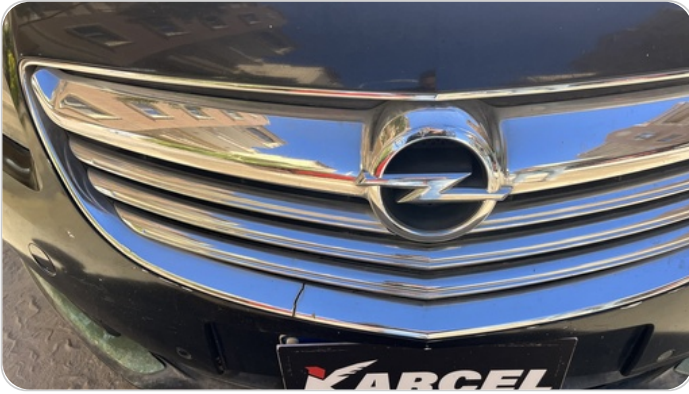
شبكة أمامية : شرخ / كسر

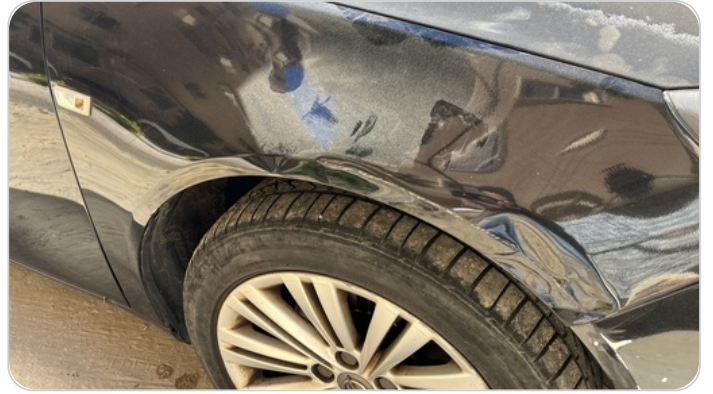
الرفرف الأمامي يمين : فبريكة (خبطات)

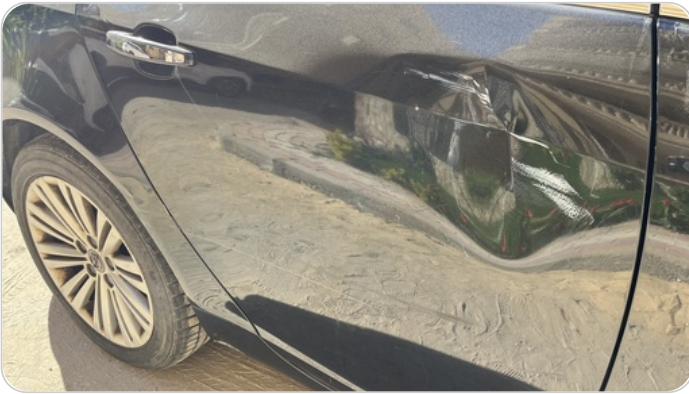
الباب الخلفي يمين : فبريكة (خبطات)

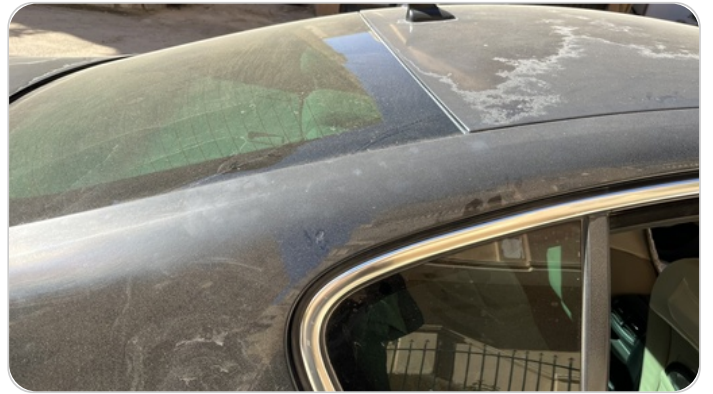
قائم خارجي خلفي يمين : فبريكة (الدهان متآكل)

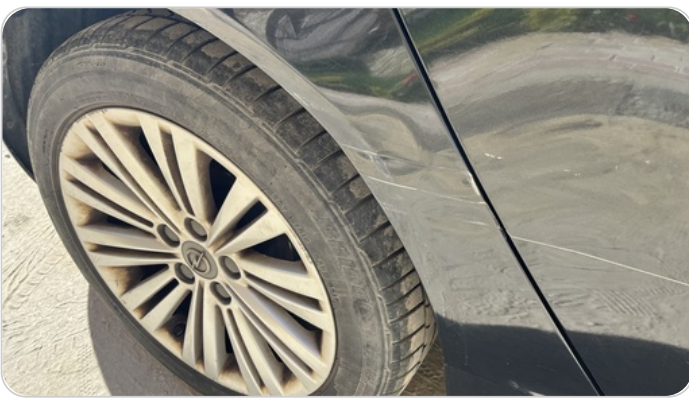
الرفرف الخلفي يمين : فبريكة (خرابيش)

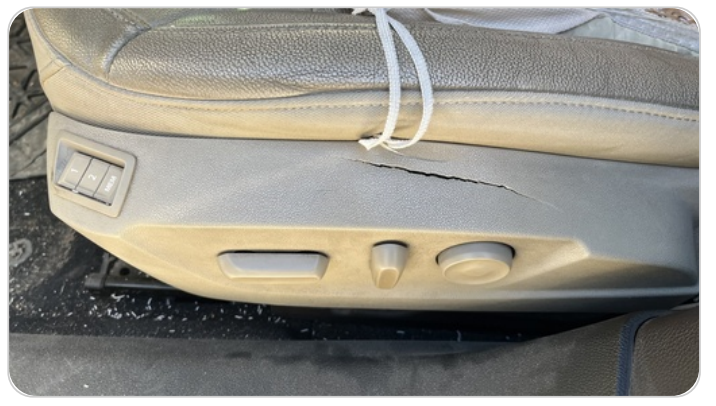
فرش كرسي أمامي شمال : قطع /كسر / شرخ /تلف

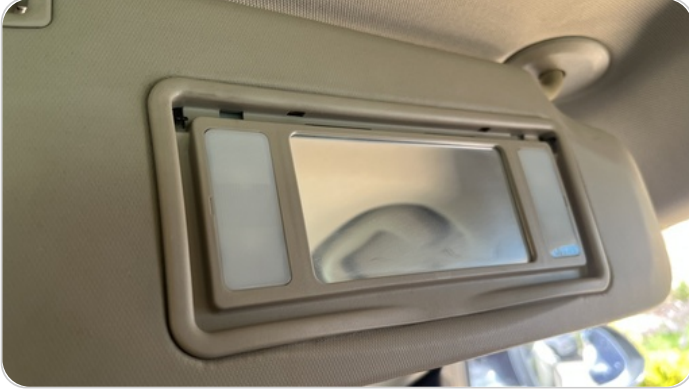
شماسات أمامية : تلف في اليمين

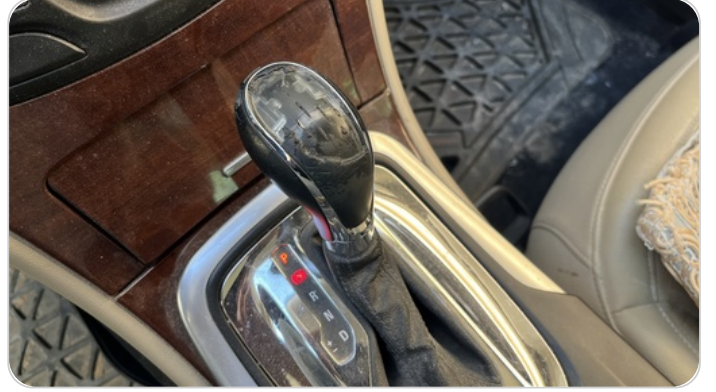
الكونسول الوسط : قطع /كسر / شرخ /تلف

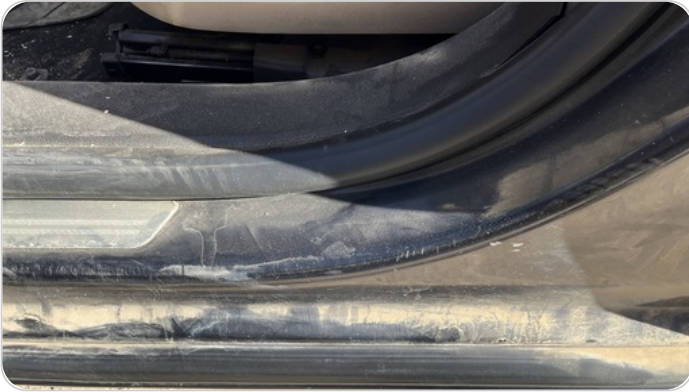
دواخل وقوائم باب الأمامي شمال : فبريكة (خرابيش)

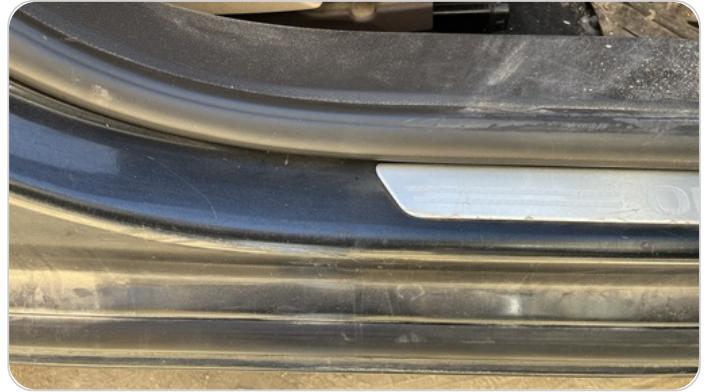
دواخل وقوائم باب أمامي يمين : فبريكة (خرابيش)

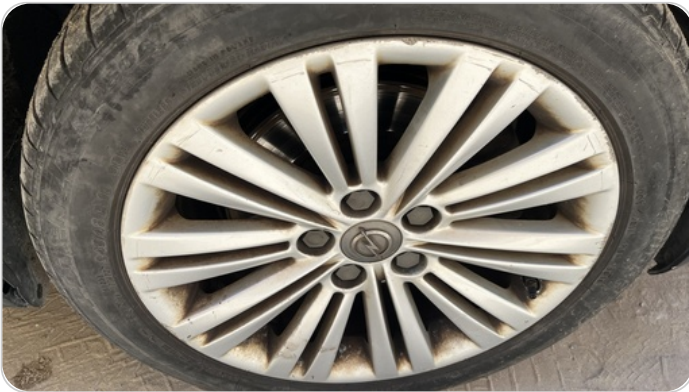
حالة الجنوط الأمامي : تجريحات بسيطة

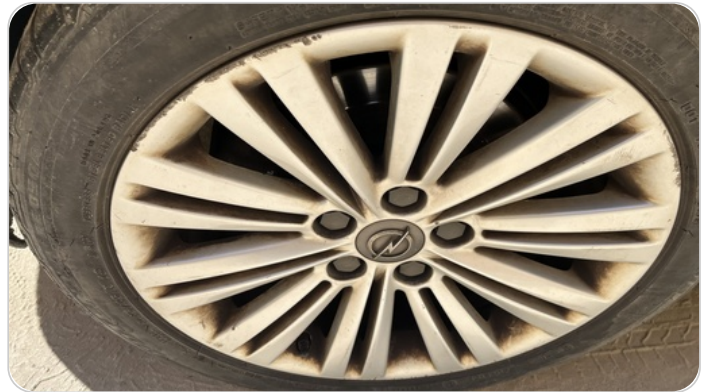
حالة الجنوط الخلفي : تجريحات بسيطه

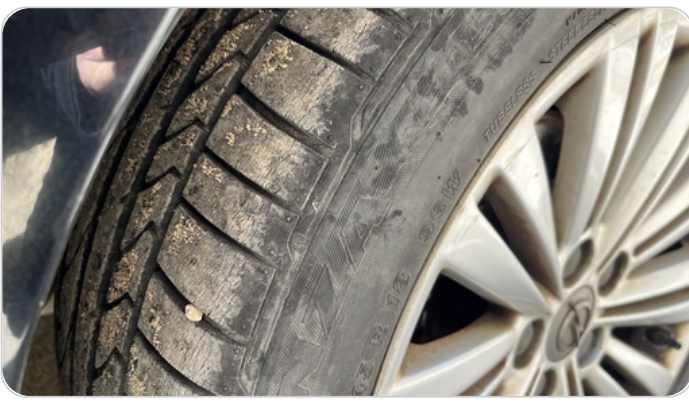
حالة الكاوتش الأمامي : النقشة متآكلة

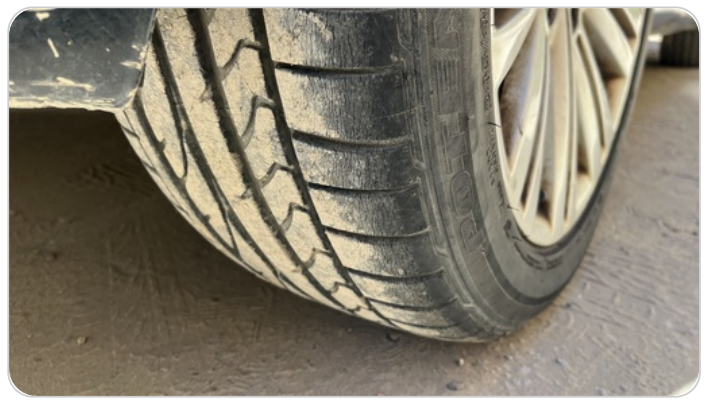
حالة الكاوتش الخلفي : النقشة متآكلة

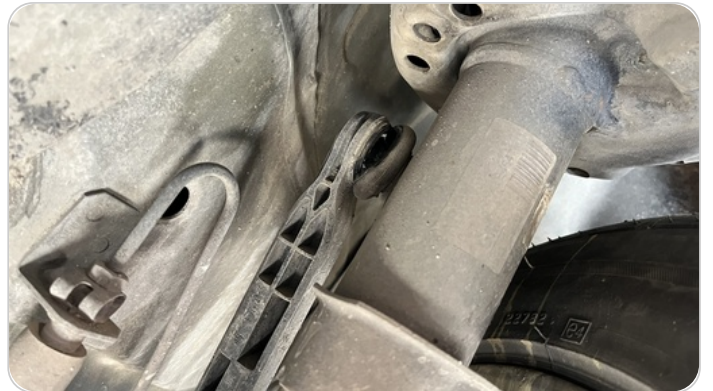
ذراع الميزان : تشققات (كاوتش الميزان)

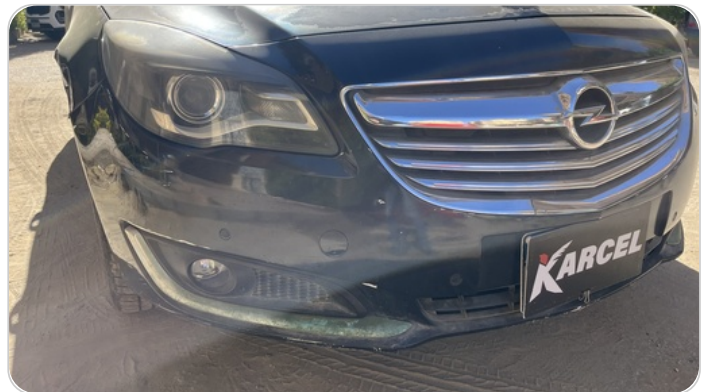
الكصدام الأمامي : فبريكة (خرايبش)
