بيانات العميل والسيارة			
Opel Insignia 2018 2nd Category			موديل السيارة
89753	قراءة العداد	فيران	اللون
لا يوجد	حظر البيع	لا يوجد	توكيلات
عين الصيرة	المرور	2027-08-31	تاريخ انتهاء الرخصة

ملخص حالة السيارة			
● بحالة ممتازة	حالة الميكانيكا	● رش في معظم أجزاء السيارة	حالة البودي الخارجي
● بحالة ممتازة	حالة العفشة	● فبريكة بالكامل	حالة البودي الداخلي
● بحالة ممتازة	حالة الكهرباء	● لا يوجد ملاحظات	حالة الشاسية
● بحالة ممتازة	حالة التكييف	● بحالة جيدة	حالة الجنوط والكاوتش
● بحالة جيدة جدا	حالة الصالون	● بحالة جيدة جدا	حالة الزجاج والكشافات

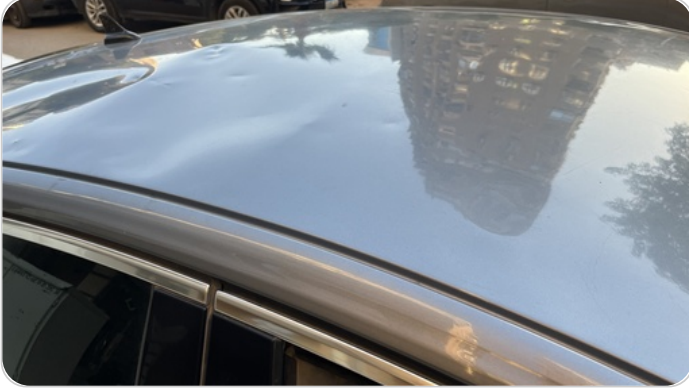
السقف : فبريكة (خبطات)

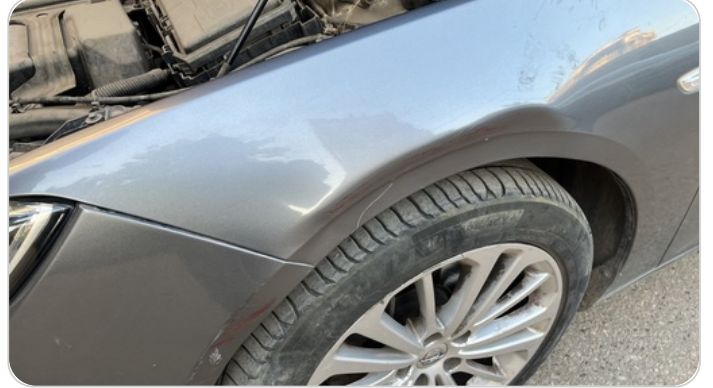
الرفرف الأمامي شمال : رش بدون معجون (خبطات)

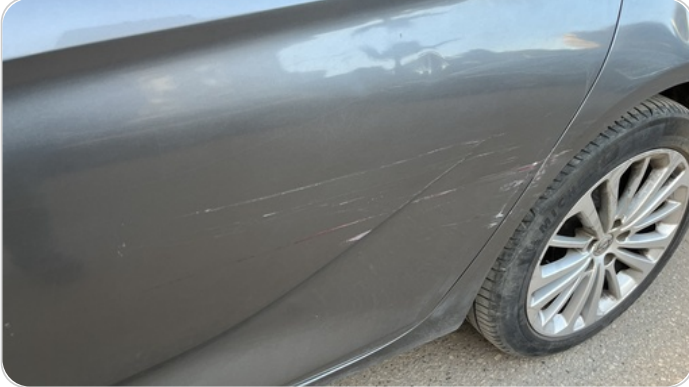
الباب الخلفي شمال : رش مع معجون (خرايش)

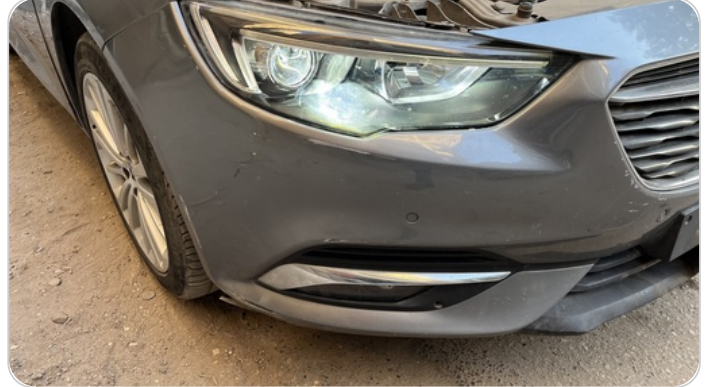
الاكصدام الأمامي : رش مع معجون (خرايش)

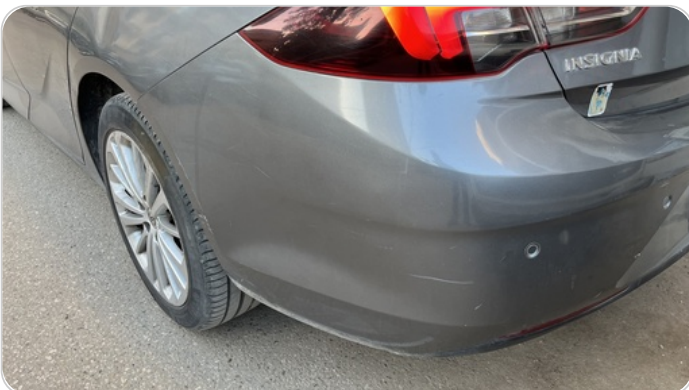
الاكصدام الخلفي : رش مع معجون (خرايش)

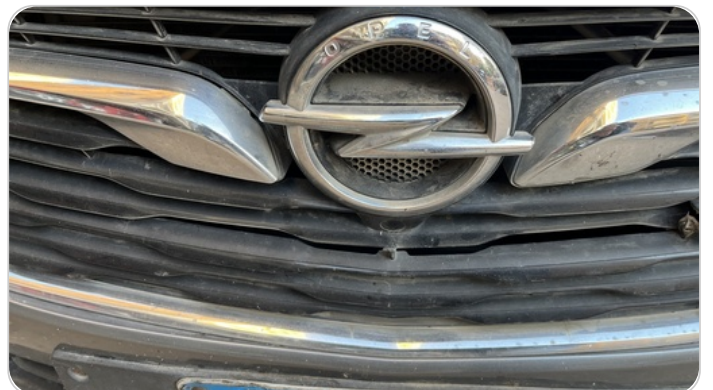
شبكة أمامية : شرخ / كسر

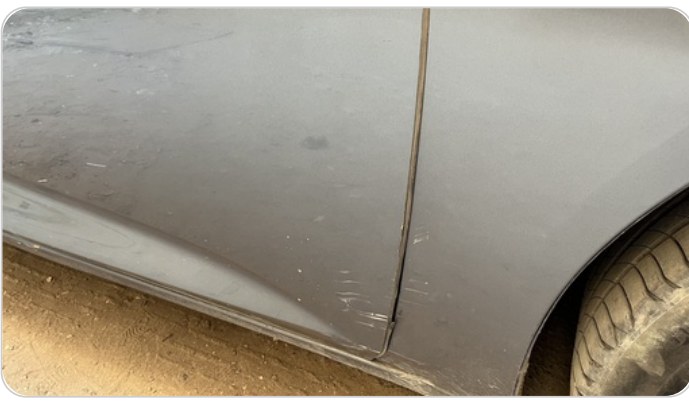
الباب الأمامي يمين : رش بدون معجون (خرايبش)

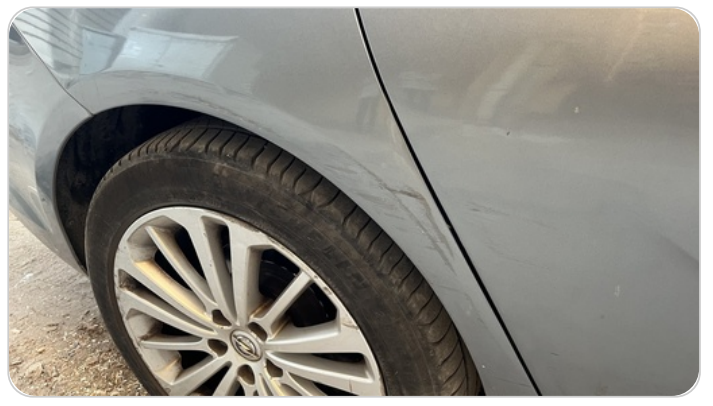
الرفرف الخلفي يمين : رش مع معجون (خرايبش)

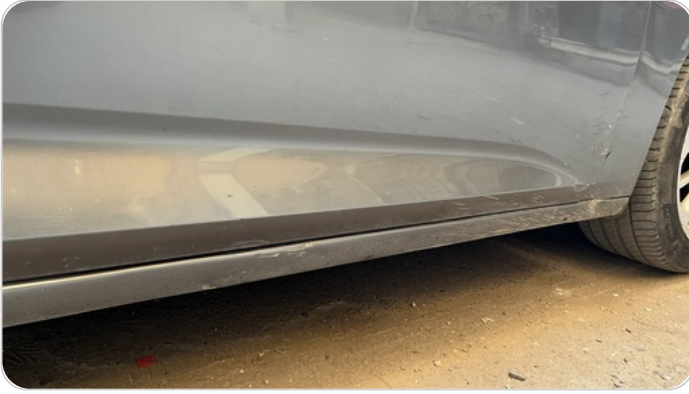
العتب السفلي يمين : رش مع معجون (خرايبش)

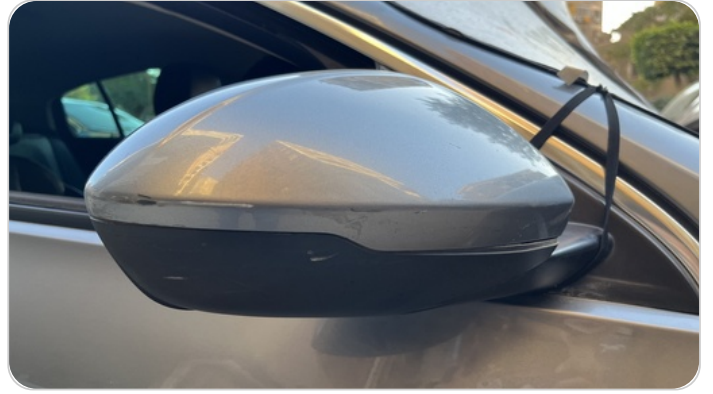
مراية الباب الأمامي يمين : فبريكة (خرايبش)

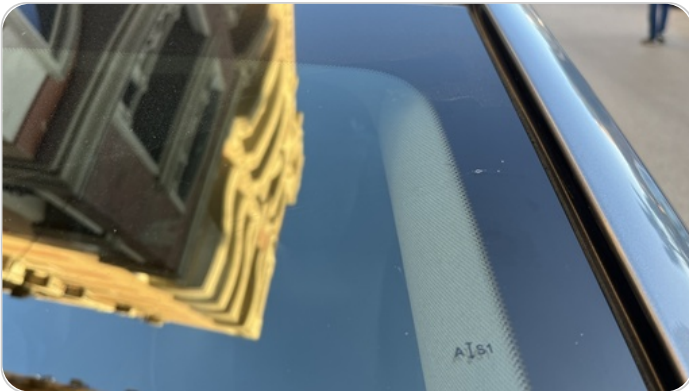
زجاج السيارة الأمامي : شروخ أو كسور

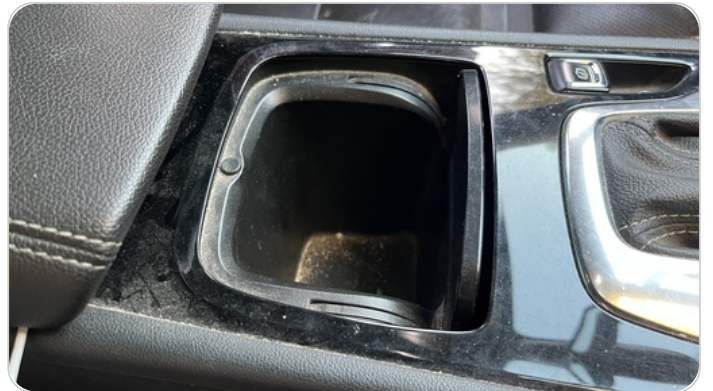
الكونسول الوسط : قطع / كسر / شرخ / تلف

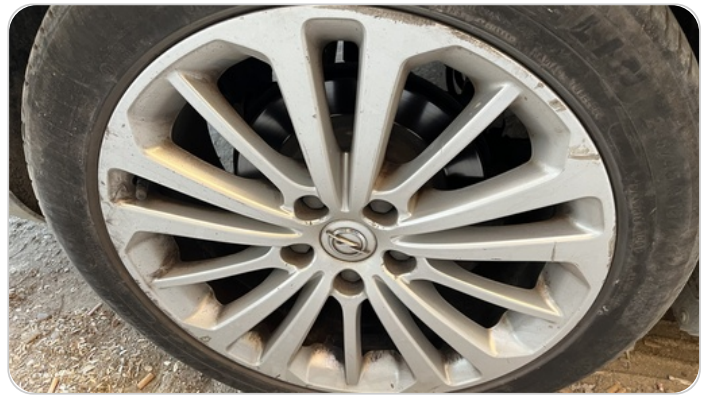
حالة الجنوط الخلفي : تجريحات بسيطه
