بيانات العميل والسيارة			
Mercedes A 180 2021 2nd Category			موديل السيارة
88807	قراءة العداد	رمادي	اللون
لا يوجد	حظر البيع	لا يوجد	توكيلات
مصر الجديدة	المرور	2025-11-18	تاريخ انتهاء الرخصة

ملخص حالة السيارة			
● بحالة ممتازة	حالة الميكانيكا	● فبريكة (يوجد ملاحظات)	حالة البودي الخارجي
● بحالة ممتازة	حالة العفشة	● فبريكة بالكامل	حالة البودي الداخلي
● بحالة ممتازة	حالة الكهرباء	● لا يوجد ملاحظات	حالة الشاسية
● بحالة ممتازة	حالة التكييف	● بحالة جيدة جدا	حالة الجنوط والكاوتش
● بحالة ممتازة	حالة الصالون	● بحالة ممتازة	حالة الزجاج والكشافات

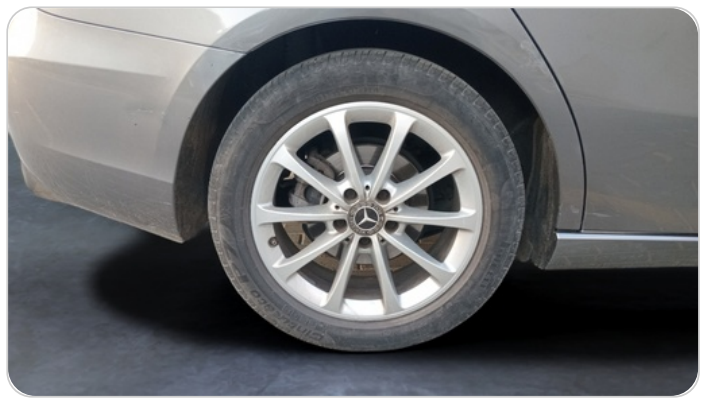
RR R TIRE

الجنوط والكاوتش			
حالة الجنوط الأمامية	● بحالة جيدة	حالة الكاوتش الأمامي	● بحالة جيدة
حالة الجنوط الخلفي	● بحاله جيدة	حالة الكاوتش الخلفي	● بحالة جيدة
حالة جنط الاستبئ	لا يوجد	حالة الكاوتش الاستبئ	لا يوجد
نوع الكاوتش	رن فلات		
ملاحظات الجنوط و الكاوتش	كاوتش خلفي يمين تاريخ انتاج اكثر من 3 سنوات

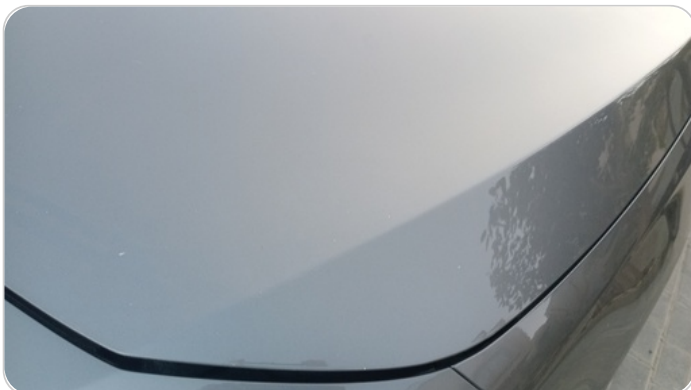
الكبوت : فبريكة (خرايش)

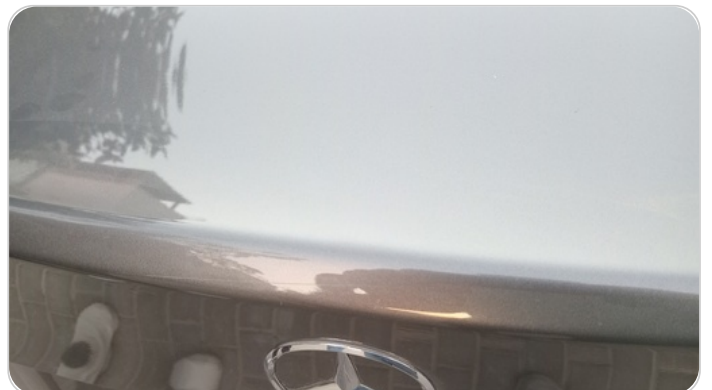
باب الشنطة : فبريكة (خرايش)

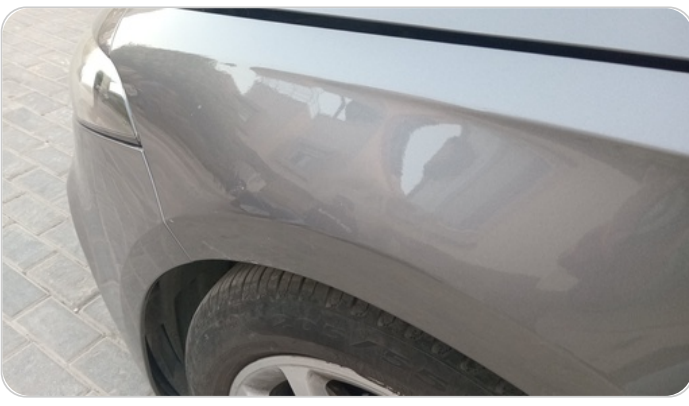
الرفرف الأمامي شمال : فبريكة (سمكره على البارد)

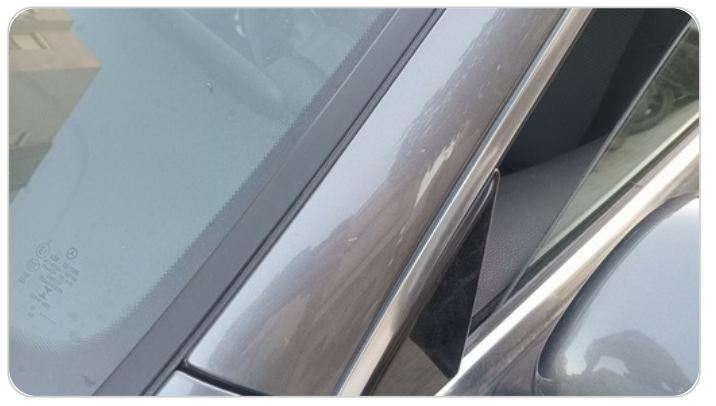
قائم خارجي أمامي شمال : فبريكة (خرابيش)

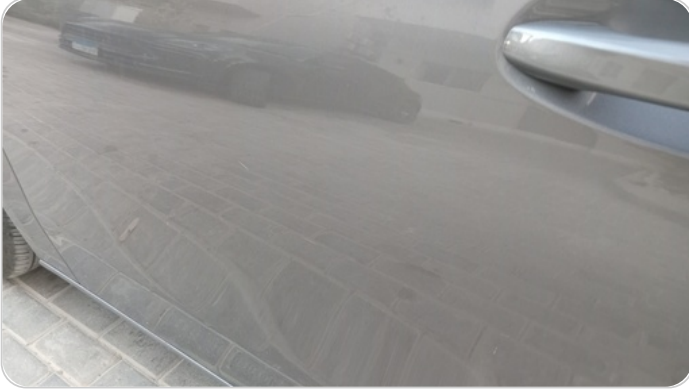
الباب الأمامي شمال : فبريكة (خرابيش)

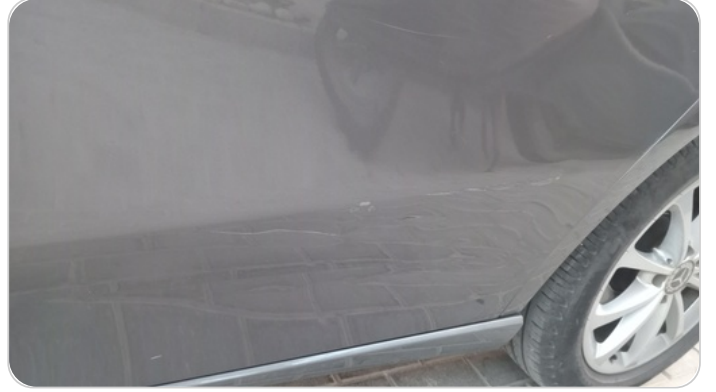
الباب الخلفي شمال : فبريكة (خرابيش - خبطات)

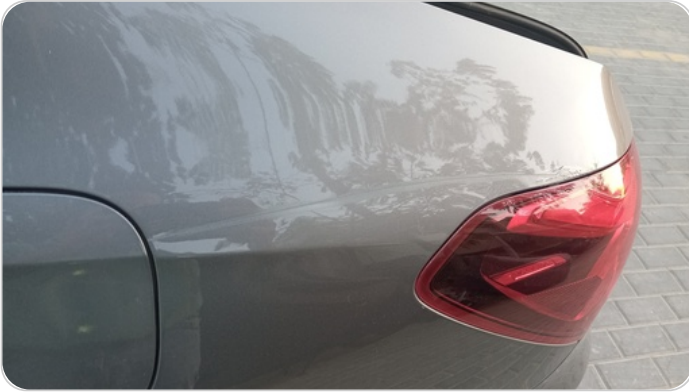
الرفرف الخلفي شمال : فبريكة (خرابيش)

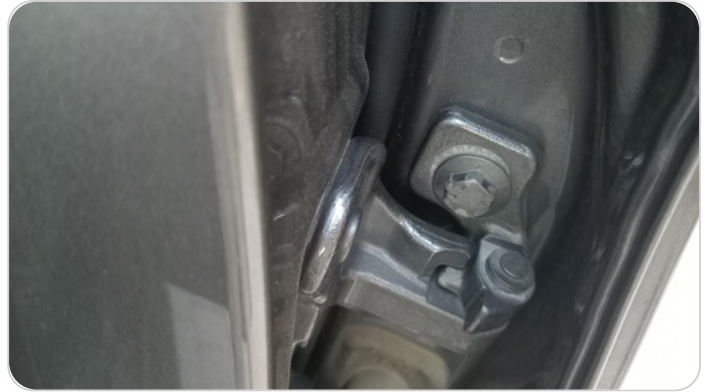
مفصلات ومسامير الباب الخلفي شمال : آثار فك وتركيب

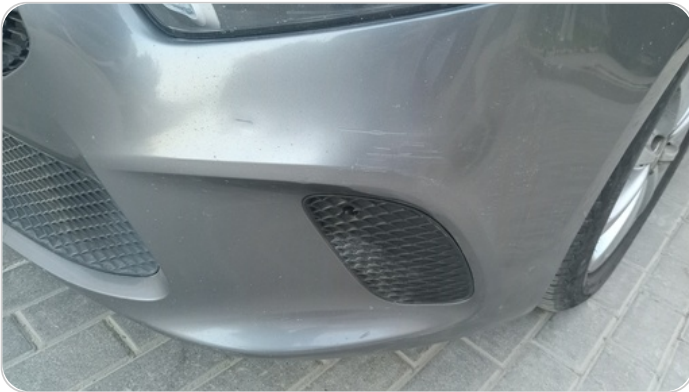
الاكصدام الأمامي : فبريكة (خرابيش)

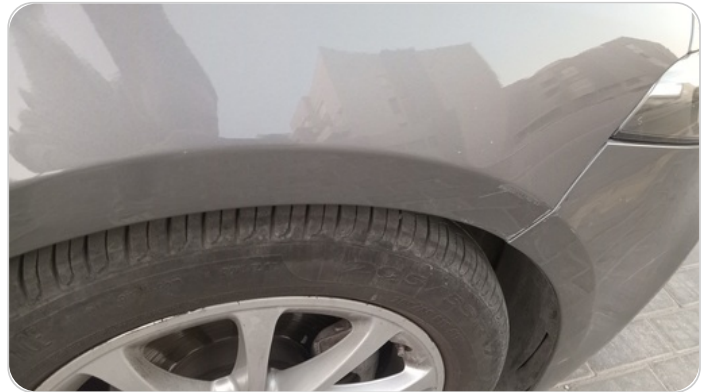
الرفرف الأمامي يمين : فبريكة (خرابيش)

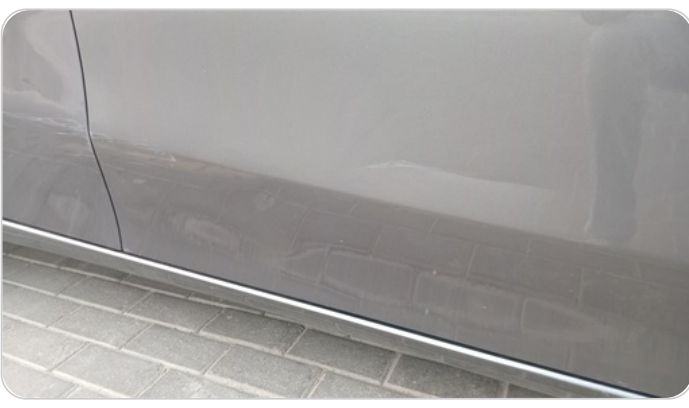
الباب الأمامي يمين : فبريكة (خرابيش)

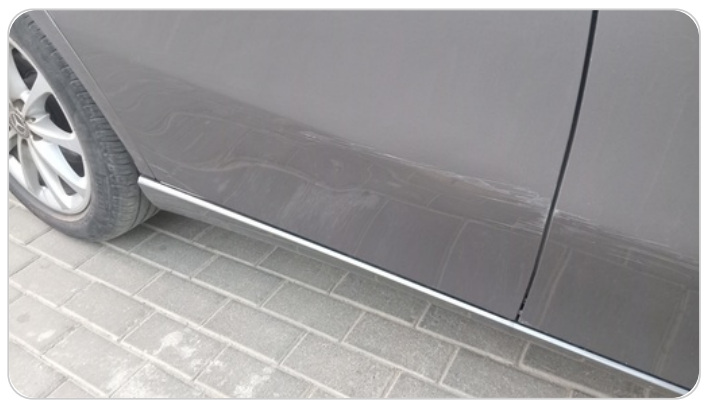
الباب الخلفي يمين : فبريكة (خرابيش)

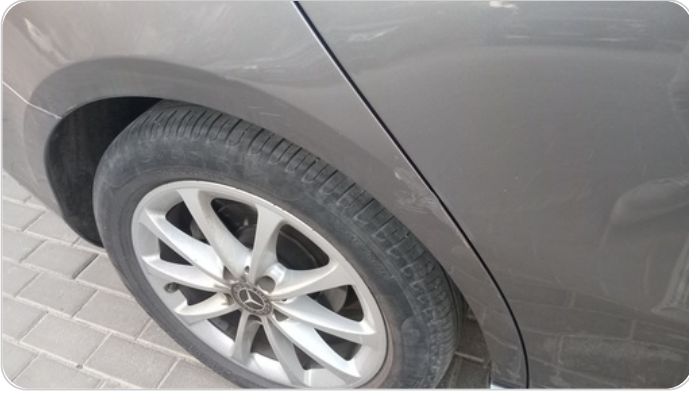
الرفرف الخلفي يمين : فبريكة (خرابيش - خبطات)

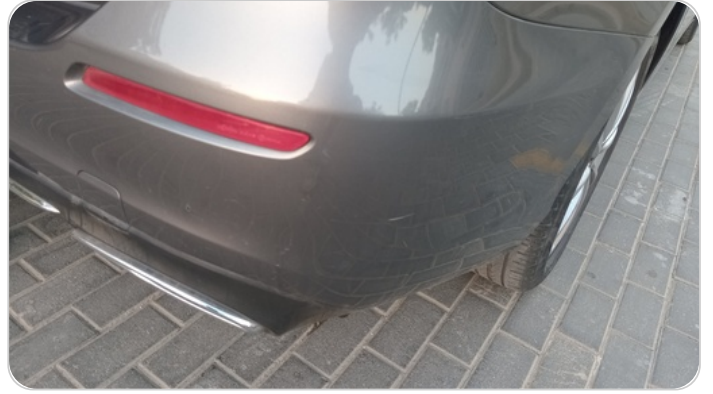
الاكصدام الخلفي : فبريكة (خرابيش)

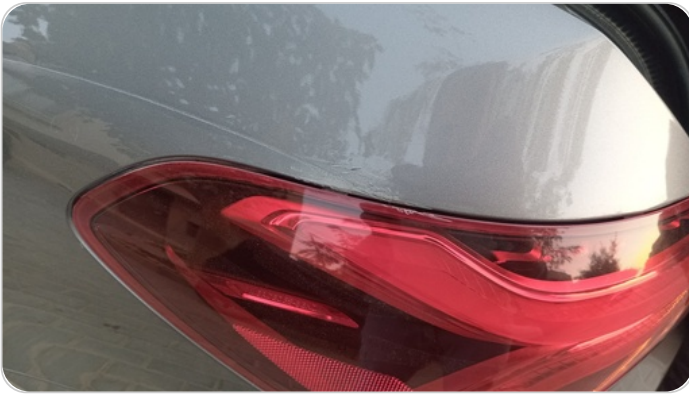
الكشاف الخلفي شمال : كسر بالباغة

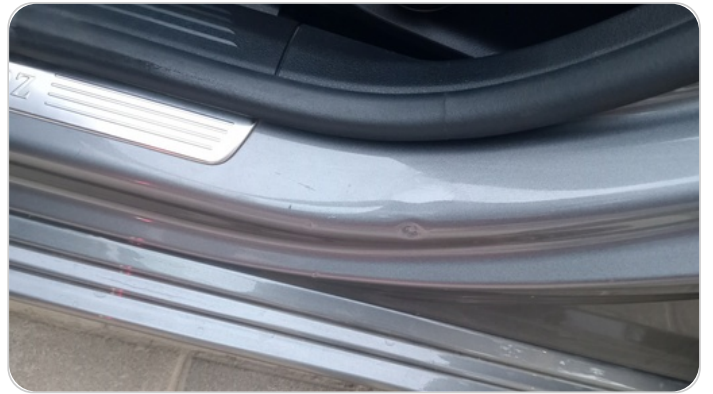
دواخل وقوائم باب الأمامي شمال : فبريكة (خرابيش)

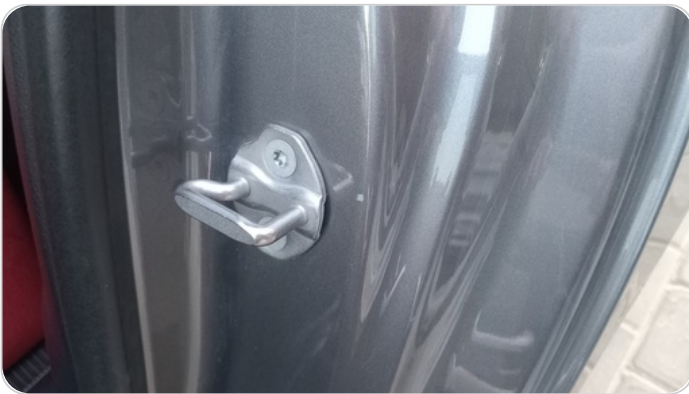
دواخل وقوائم باب الخلفي شمال : فبريكة (خرابيش)

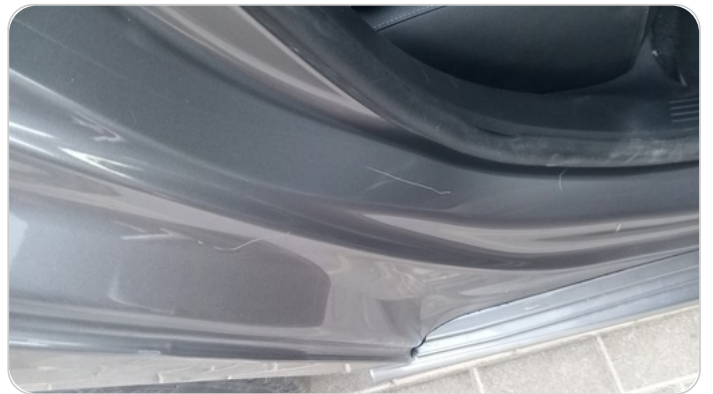
دواخل وقوائم باب خلفي يمين : فبريكة (خرابيش)

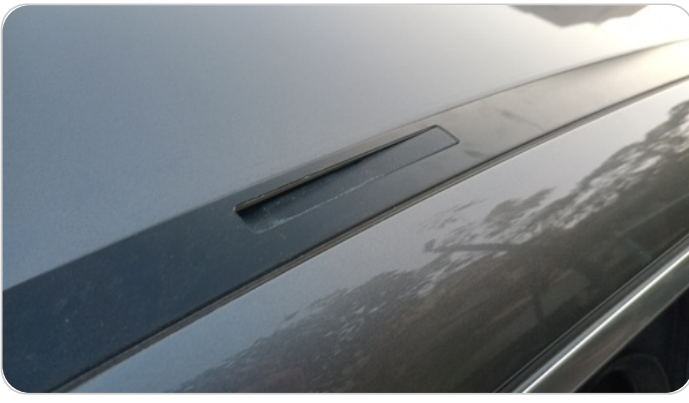
فبرة حلية سقف خارجيه : تحتاج تثبيت

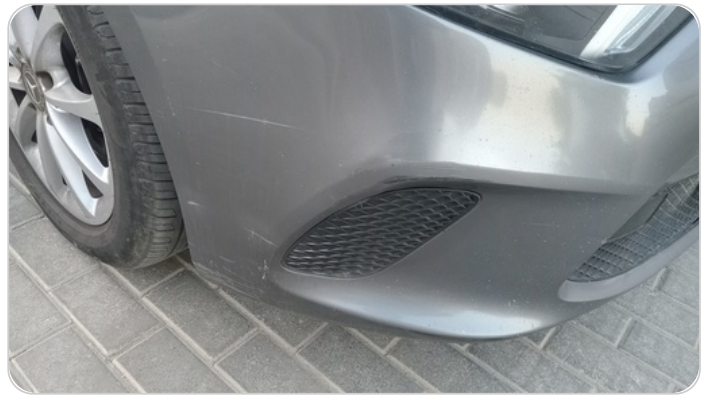
الاكصدام الامامي : فبريكة (خرايبش)
