بيانات العميل والسيارة			
Mercedes CLA 200 2015 3rd Category			موديل السيارة
183028	قراءة العداد	أسود	اللون
لا يوجد	حظر البيع	لا يوجد	توكيلات
مصر الجديدة	المرور	2026-10-14	تاريخ انتهاء الرخصة

KARCEL

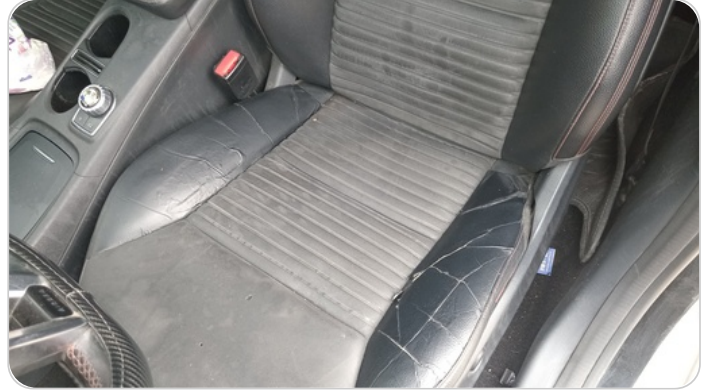
فرش كرسي أمامي يمين	● يحتاج تنظيف فقط	فرش كرسي أمامي شمال	● قطع /كسر / شرخ /تلف
فرش كنية خلفي	● بحاله جيده	فرش السقف	● بحاله جيده
فيبر قائم أمامي يمين	● بحاله جيده	فيبر قائم أمامي شمال	● بحاله جيده
فيبر قائم وسط يمين	● بحاله جيده	فيبر قائم وسط شمال	● بحاله جيده
فيبر قائم خلفي يمين	● بحاله جيده	فيبر قائم خلفي شمال	● بحاله جيده
شماسات أمامية	● تلف في اليمين	مراية الزجاج الأمامي	● بحاله جيده
مقبض يد السقف أمامي يمين	● لا يوجد	مقبض يد السقف أمامي شمال	● لا يوجد
مقبض يد السقف خلفي يمين	● بحاله جيده	مقبض يد السقف خلفي شمال	● بحاله جيده
ملاحظات أخرى	عطل في كرسي كهربائي السائق- قطع في فرش قائم وسط شمال- فقد في احد الزراير التحكم في كرسي كهرباء السائق

فرش كرسي أمامي شمال : قطع / كسر / شرخ / تلف

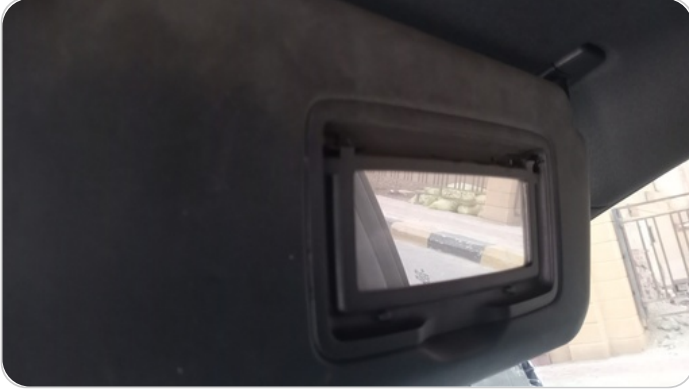
شماسات أمامية : تلف في اليمين

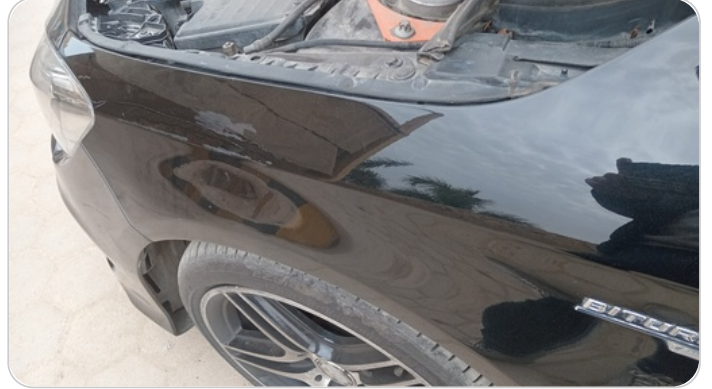
الرفرف الأمامي شمال : فبريكة (خرابيش)

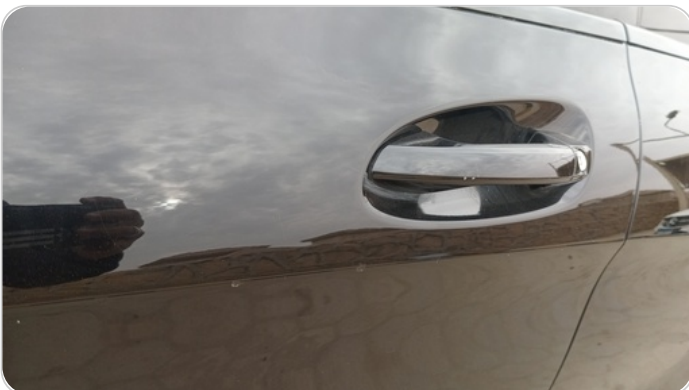
الباب الأمامي شمال : فبريكة (خرابيش)

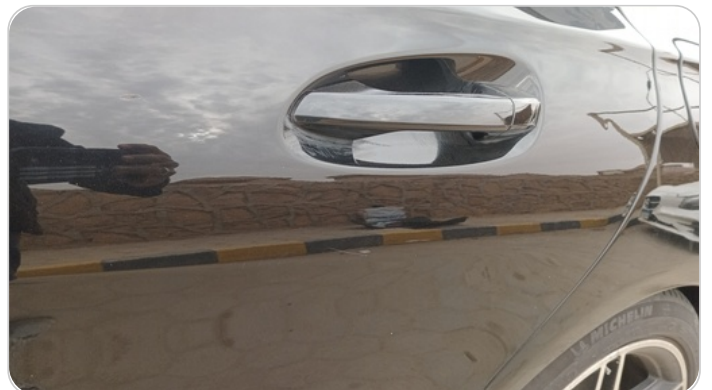
الباب الخلفي شمال : فبريكة (خرابيش)

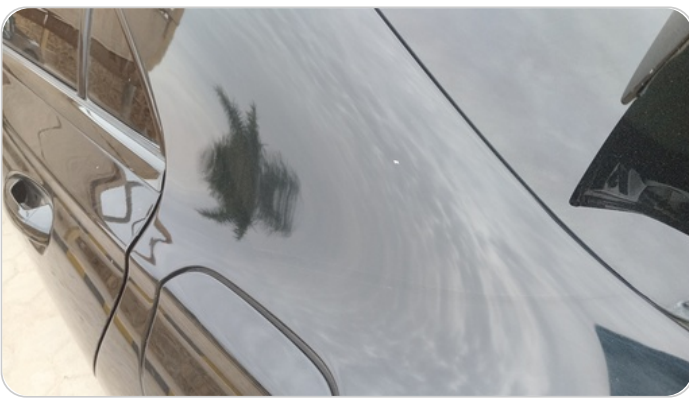
قائم خارجي خلفي شمال : رش بدون معجون (خرايش)

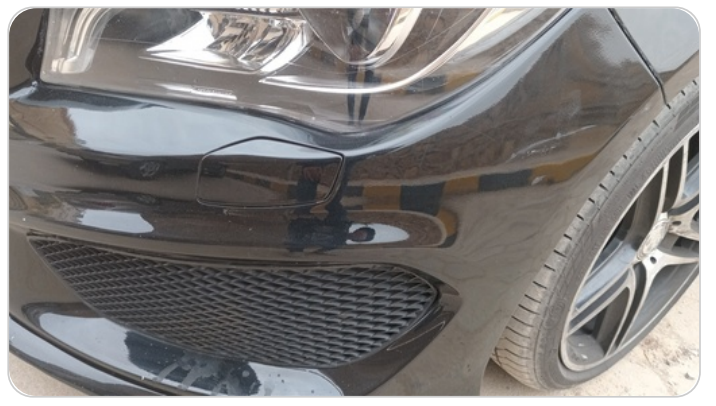
الاكصدام الأمامي : رش مع معجون (خرايش)

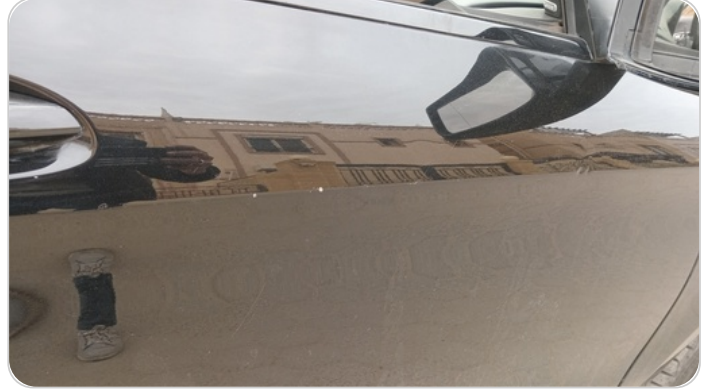
الباب الأمامي يمين : فبريكة (خرايش)

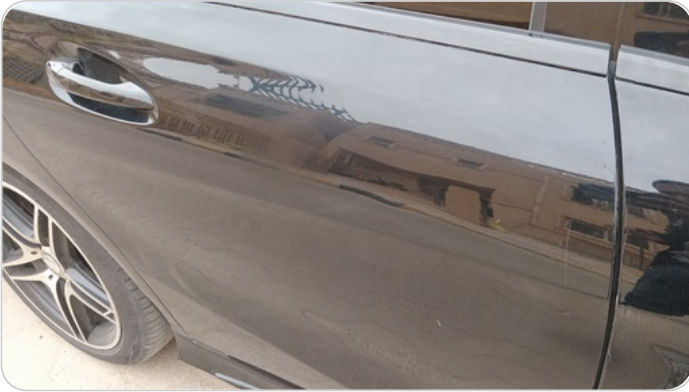
الباب الخلفي يمين : رش بدون معجون (خرايش)

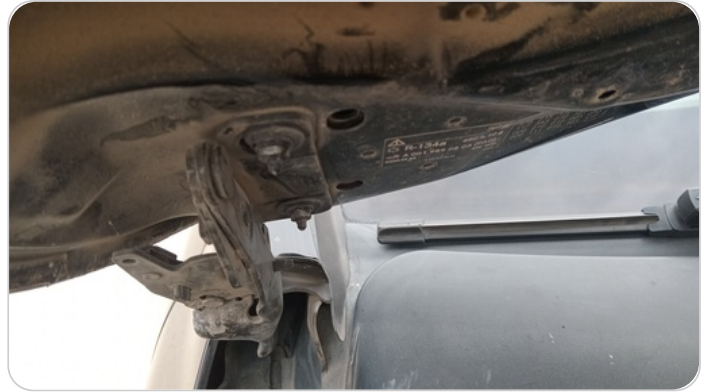
مفصلات ومسامير الكبوت : آثار فك وتركيب

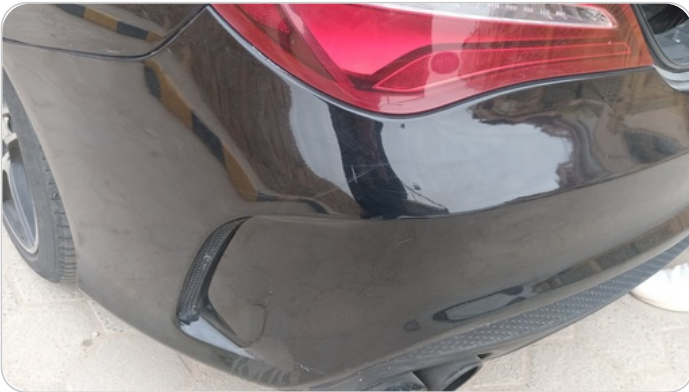
الاكصدام الخلفي : رش مع معجون (خرايش)

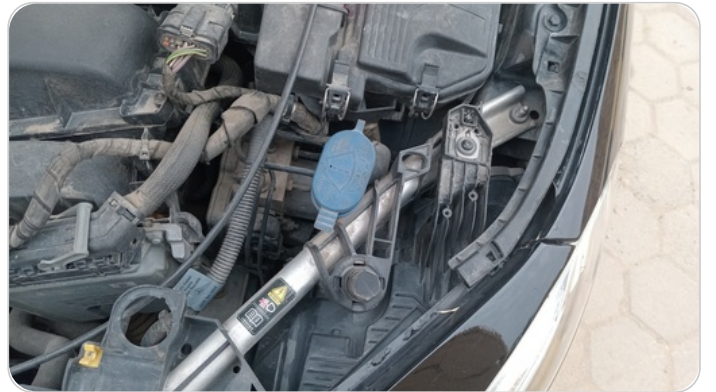
الكشاف الأمامي شمال : كسر في قواعد الكشاف

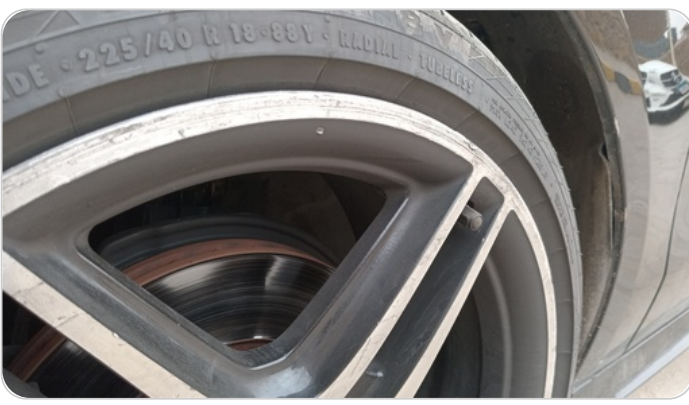
حالة الجنوط الأمامي : تجريحات بسيطة

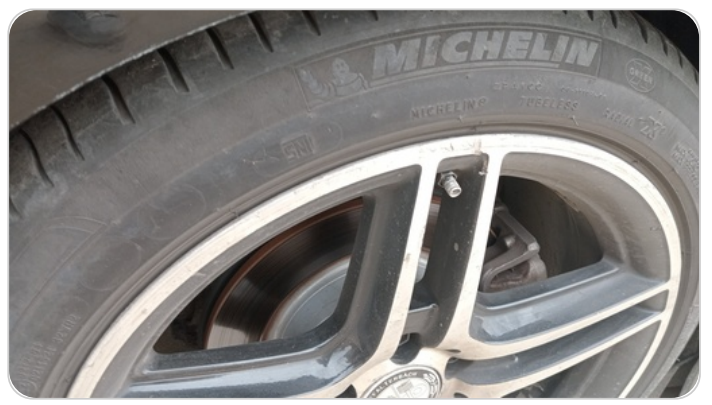
حالة الجنوط الخلفي : تجريحات بسيطه

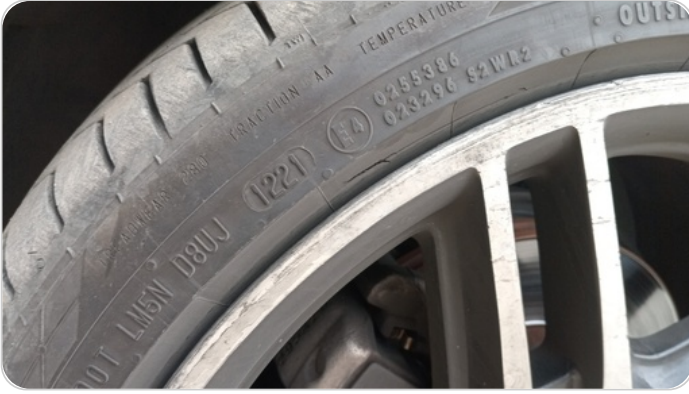
حالة الكاوتش الأمامي : تشققات/قطع بسيط

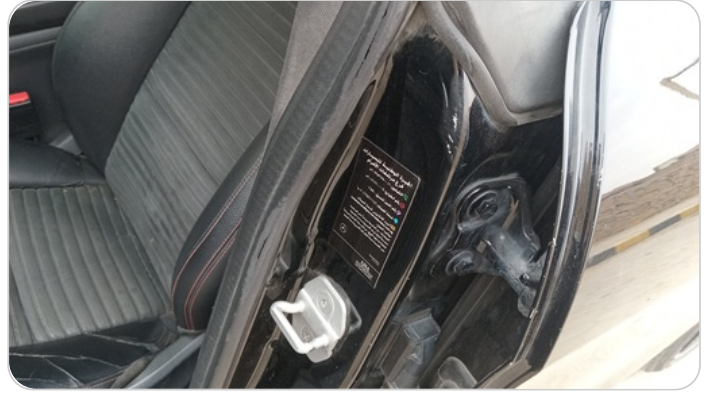
دواخل وقوائم باب الأمامي شمال : فبريكة (خرايش)

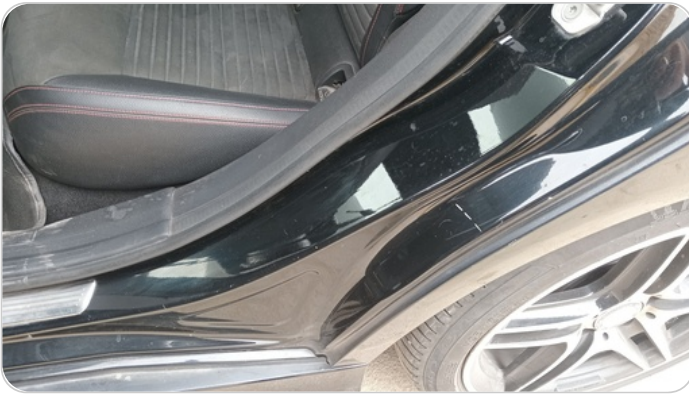
دواخل وقوائم باب الخلفي شمال : فبريكة (خرايش)

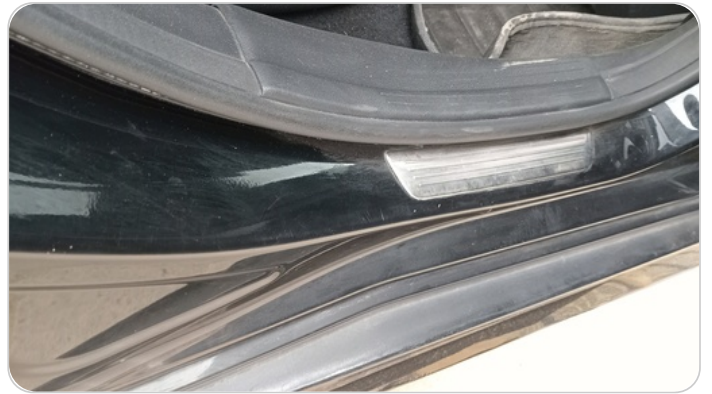
دواخل وقوائم باب خلفي يمين : فبريكة (خرايش)

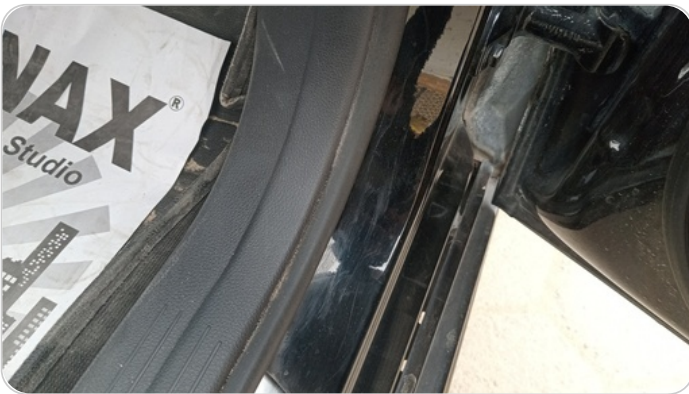
دواخل وقوائم باب أمامي يمين : فبريكة (خرايش)

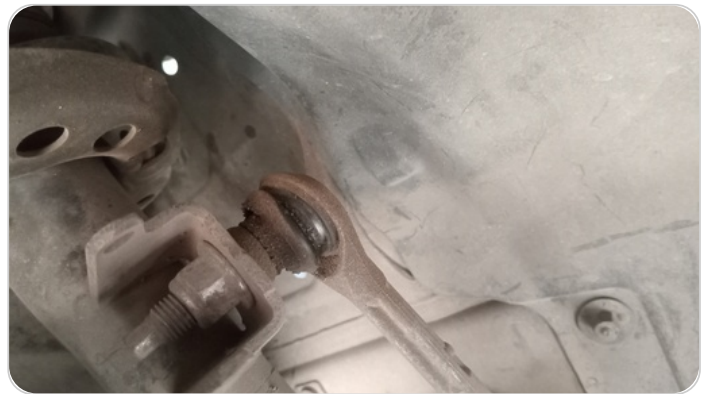
ذراع الميزان : تشققات (كاوتش الميزان)

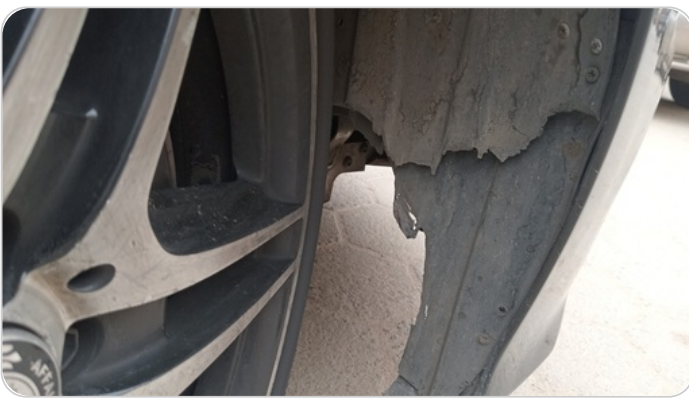
كرتيرات عجل امامي : كسر

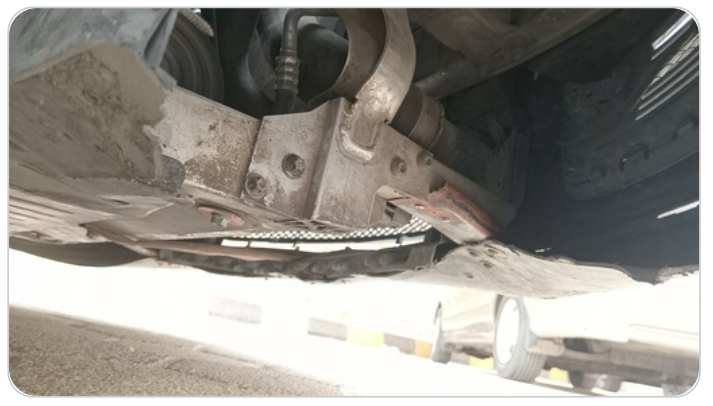
مصفحة فيبر اسفل المحرك : فقد

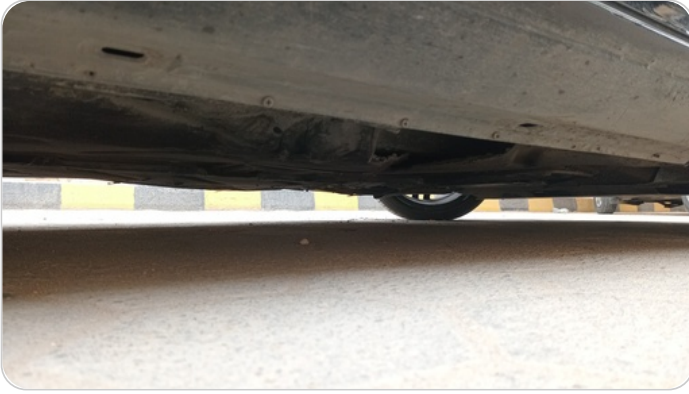
بودي داخلي
دواخل الباب الأمامي يمين + القوائم	● فبريكة (خرايش)	دواخل الباب الأمامي شمال +القوائم	● فبريكة (خرايش)
دواخل الباب الخلفي يمين + القوائم	● فبريكة (خرايش)	دواخل الباب الخلفي شمال + القوائم	● فبريكة (خرايش)
دواخل وأرضية الشنطة	● فبريكة بالكامل	ستارة شنطة خلفية	● لا يوجد ملاحظات
حامل طقم التبريد	● لا يوجد ملاحظات		
ملاحظات أخرى	كسر في كرتيرات عجل امامي - فقد في مصفحه فيبر اسفل الاكصدام الامامي		
			شاسيه
بطاحة أمامي يمين	● فبريكة بالكامل	بطاحة أمامي شمال	● فبريكة بالكامل
الشاسيه الأمامي	● لا يوجد ملاحظات	الشاسيه الخلفي	● لا يوجد ملاحظات
الصدر الأمامي	● لا يوجد ملاحظات	الشاسيه أسفل السيارة	● لا يوجد ملاحظات
ملاحظات أخرى	لباد اسفل السياره متهالك

لباد اسفل السيارة : متهالك

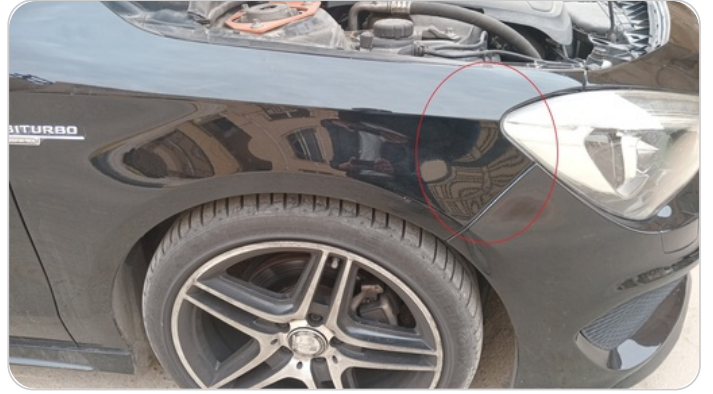
رفرف امامي يمين : رش جزئي بدون معجون

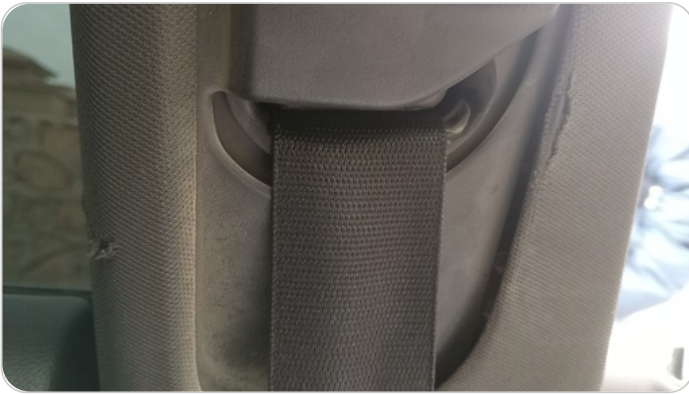
فرش قائم وسط شمال : قطع

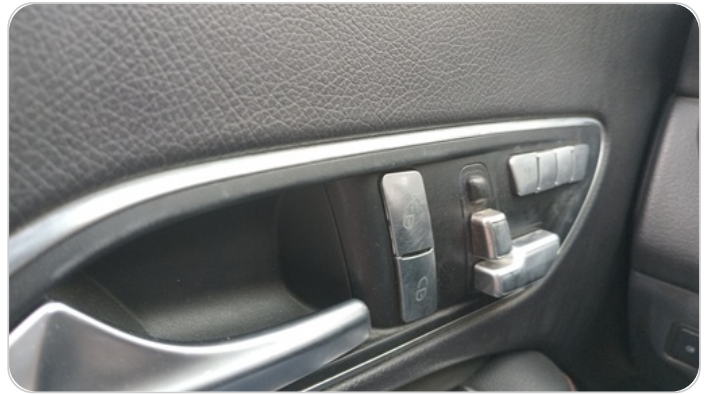
زر تحكم في الكراسي الكهربائي : فقد في احد الزواير

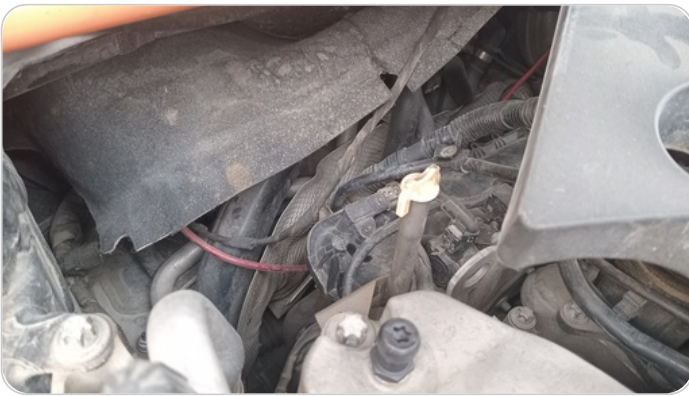
مقبض مقاس زيت المحرك : كسر
