بيانات العميل والسيارة			
Renault Megane 2022 3rd Category			موديل السيارة
65401	قراءة العداد	أبيض	اللون
لا يوجد	حظر البيع	لا يوجد	توكيلات
حادث أكتوبر	المرور	2025-01-16	تاريخ انتهاء الرخصة

ملخص حالة السيارة			
● بحالة جيدة جدا	حالة الميكانيكا	● رش في بعض أجزاء السيارة	حالة البودي الخارجي
● بحالة ممتازة	حالة العفشة	● فبريكة بالكامل	حالة البودي الداخلي
● بحالة ممتازة	حالة الكهرباء	● لا يوجد ملاحظات	حالة الشاسية
● بحالة ممتازة	حالة التكييف	● بحاله مقبولة	حالة الجنوط والكاوتش
● بحالة ممتازة	حالة الصالون	● بحالة ممتازة	حالة الزجاج والكشافات

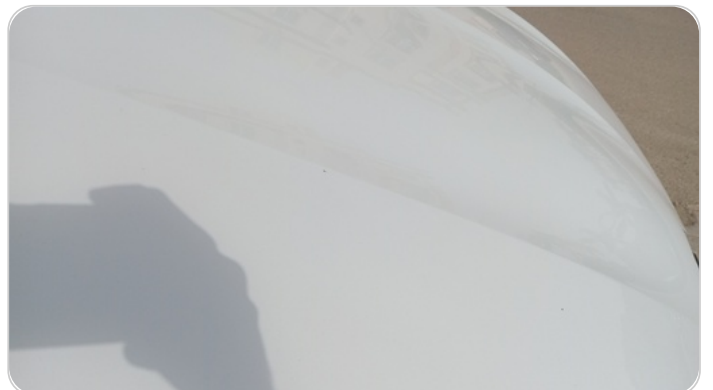
الكبوت : فيريكه (خرابيش)

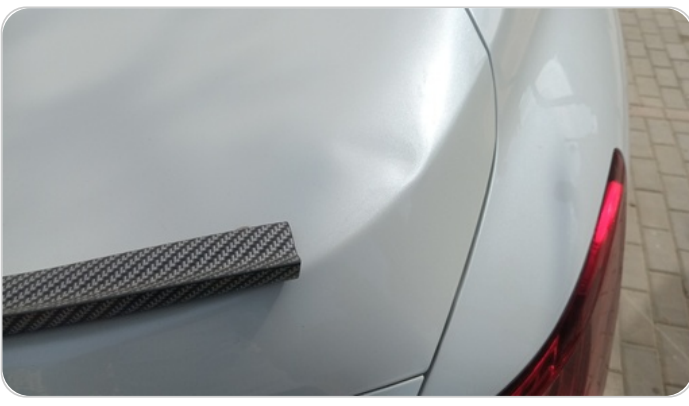
باب الشنطة : فبريكة (خبطات)

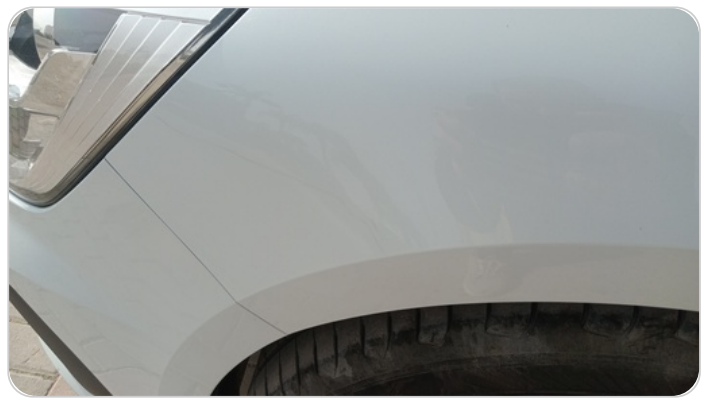
الرفرف الأمامي شمال : فبريكة (خرابيش)

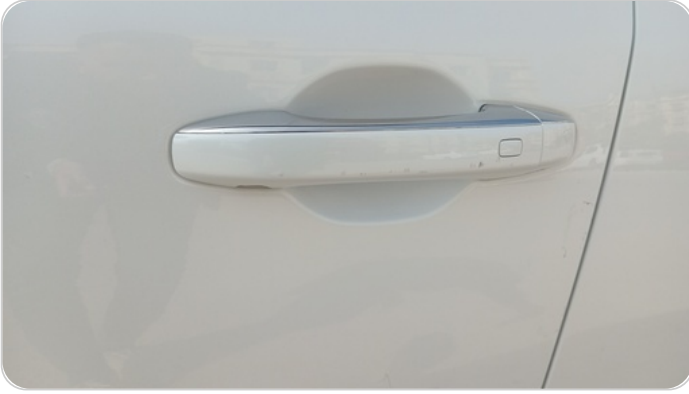
الباب الأمامي شمال : فبريكة (خرابيش)

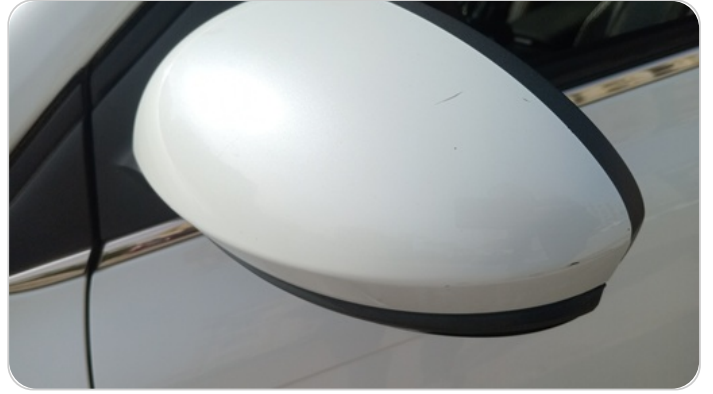
مراية الباب الأمامي شمال : فبريكة (خرابيش)

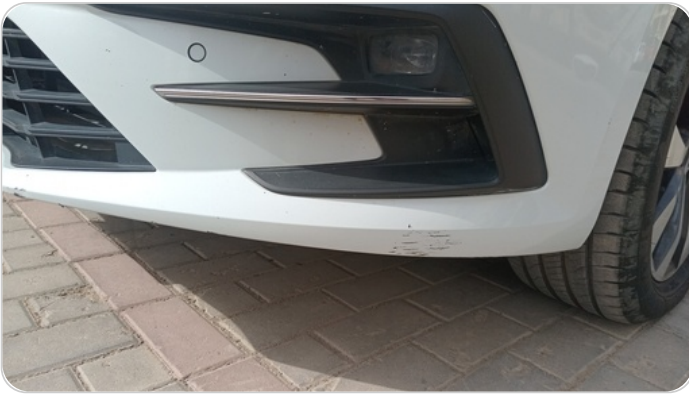
الاكصدام الأمامي : فبريكة (خرابيش)

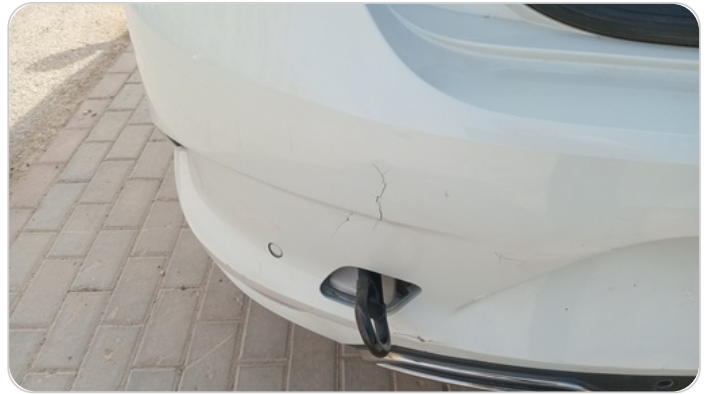
مفصلات الكبوت	● فبريكة بالكامل	مفصلات الشنطه	● فبريكة بالكامل
ملاحظات أخرى	رش جزئي بدون معجون في اكصدام خلفي ويوجد به لحام - فقد في طبة اكصدام خلفي - كسر في اشاره شمال		
حالة زجاج / كشافات / أخرى			
زجاج البانوراما	● لا يوجد	زجاج فتحة السقف	● لا يوجد
زجاج السيارة الأمامي	● بحالة جيدة	زجاج السيارة الخلفي	● بحالة جيدة
زجاج باب أمامي يمين	● بحالة جيدة	زجاج باب أمامي شمال	● بحالة جيدة
زجاج باب خلفي يمين	● بحالة جيدة	زجاج باب خلفي شمال	● بحالة جيدة
شراعات خلفية	● بحالة جيدة	شراعات أمامية	● بحالة جيدة
الكشاف الأمامي يمين	● بحالة جيدة	الكشاف الأمامي شمال	● بحالة جيدة
الكشاف الخلفي يمين	● بحالة جيدة	الكشاف الخلفي شمال	● بحالة جيدة
كشافات شبورة أمامي	● بحالة جيدة	كشافات شبورة خلفي	● بحالة جيدة
كشافات إشاره أمامي	● بحالة جيدة	كشافات إشاره خلفي	● بحالة جيدة
سيسستم مياة مساحات	● لا يوجد ملاحظات	كاوتش الأبواب	● جيد
مساحات الزجاج الأمامي	● بحاله جيدة	مساحة الزجاج الخلفي	● لا يوجد
ملاحظات أخرى

الاكصدام الخلفي : رش بدون معجون (خبطات)

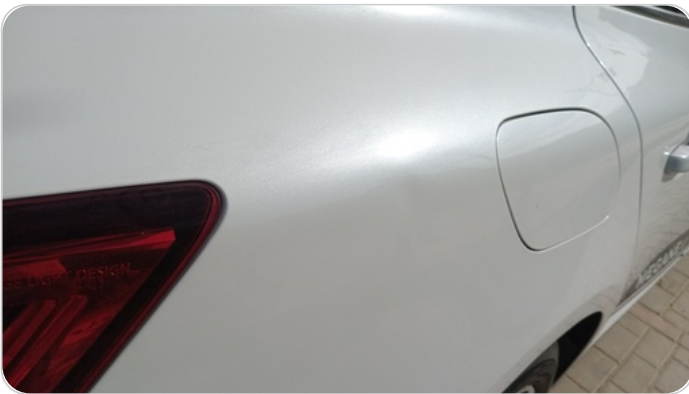
الرفرف الخلفي يمين : فبريكة (خبطات)

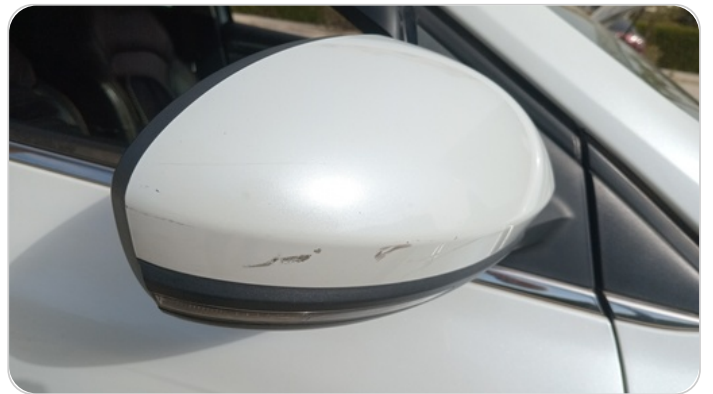
مراية الباب الأمامي يمين : فبريكة (خرابيش)

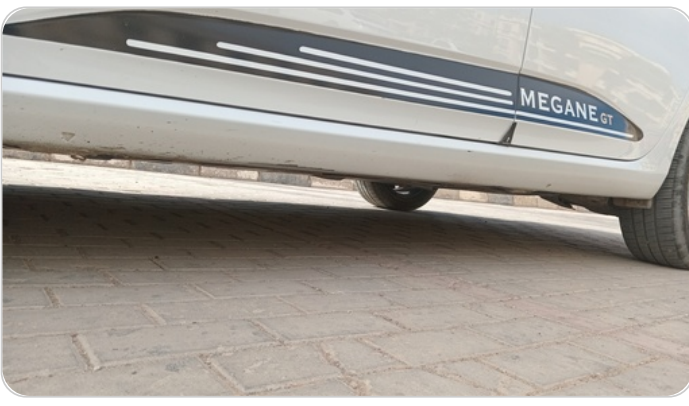
العتب السفلي شمال : فبريكة (خرابيش)

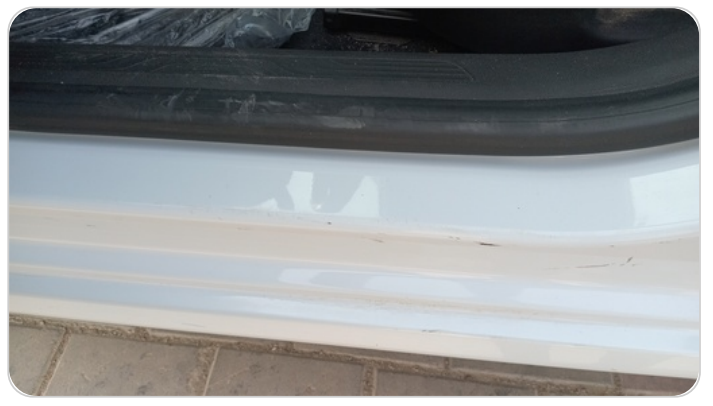
دواخل وقوائم باب الأمامي شمال : فبريكة (خرابيش)

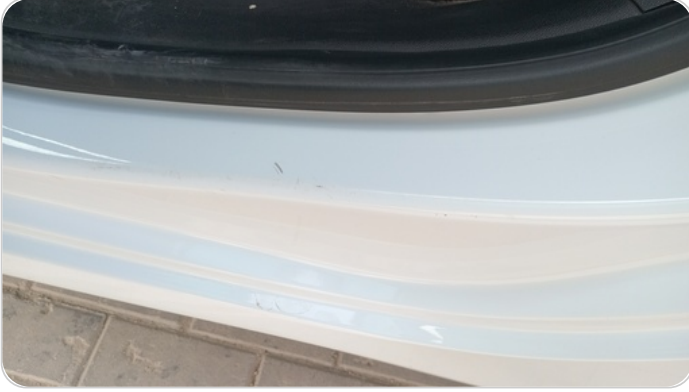
دواخل وقوائم باب الخلفي شمال : فبريكة (خرابيش)

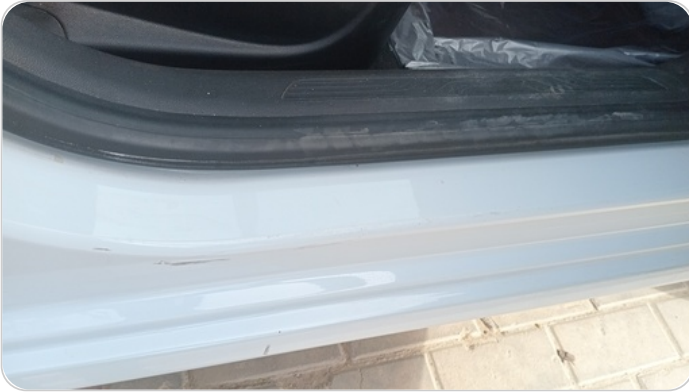
دواخل وقوائم باب أمامي يمين : فبريكة (خرابيش)

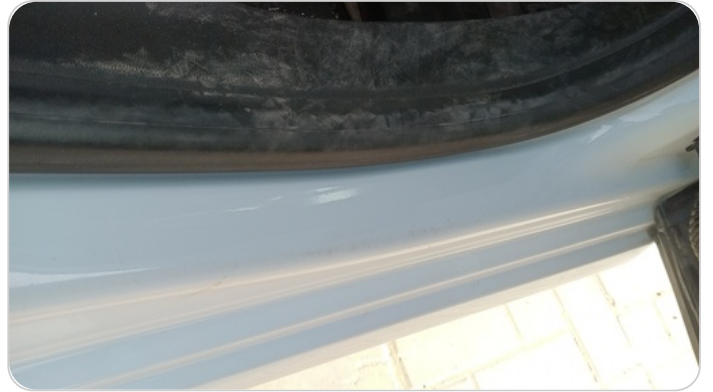
دواخل وقوائم باب خلفي يمين : فبريكة (خرابيش)

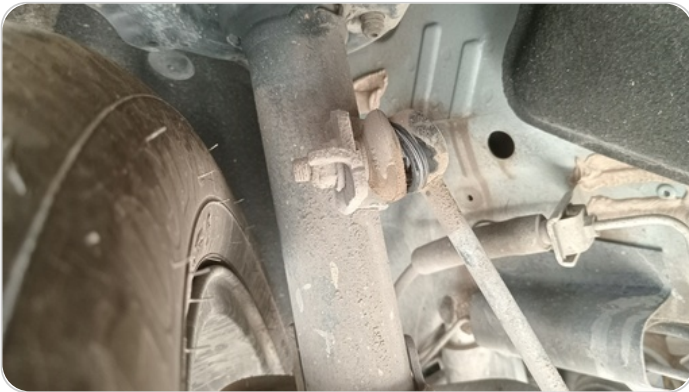
ذراع الميزان : تشققات (كاوتش الميزان)

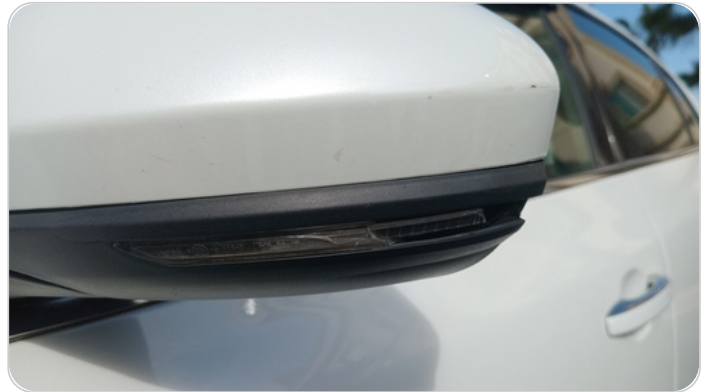
اشارة مرآة شمال : كسر
