بيانات العميل والسيارة			
Opel Astra 2021 1st Category			موديل السيارة
106663	قراءة العداد	رصاصي	اللون
لا يوجد	حظر البيع	لا يوجد	توكيلات
البساتين	المرور	2026-11-20	تاريخ انتهاء الرخصة

ملخص حالة السيارة			
● بحالة ممتازة	حالة الميكانيكا	● فبريكة (يوجد ملاحظات)	حالة البودي الخارجي
● بحالة ممتازة	حالة العفشة	● فبريكة بالكامل	حالة البودي الداخلي
● بحالة ممتازة	حالة الكهرباء	● لا يوجد ملاحظات	حالة الشاسية
● بحالة ممتازة	حالة التكييف	● بحاله مقبولة	حالة الجنوط والكاوتش
● بحالة ممتازة	حالة الصالون	● بحالة ممتازة	حالة الزجاج والكشافات

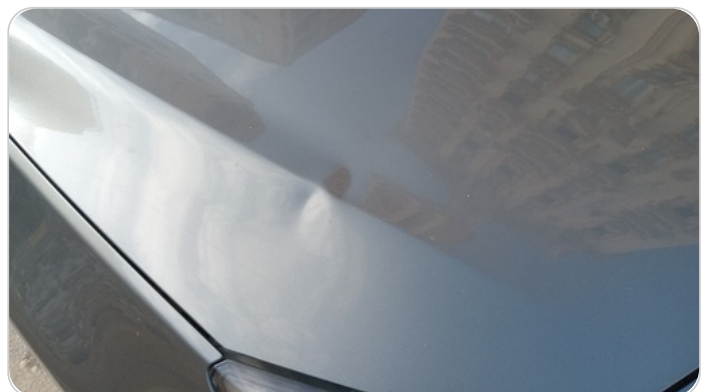
الكبوت : فبريكة (خبطات)

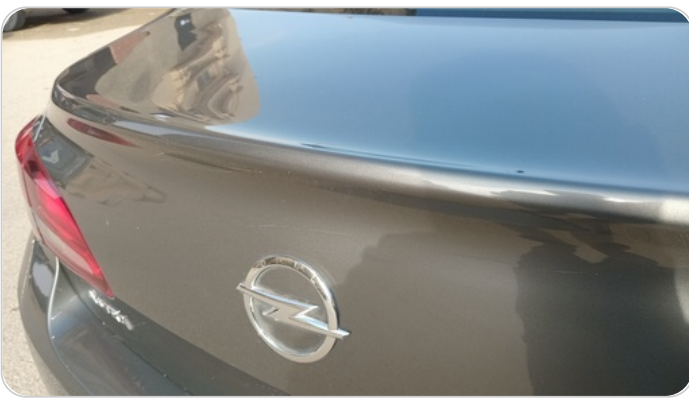
باب الشنطة : فبريكة (خرابيش)

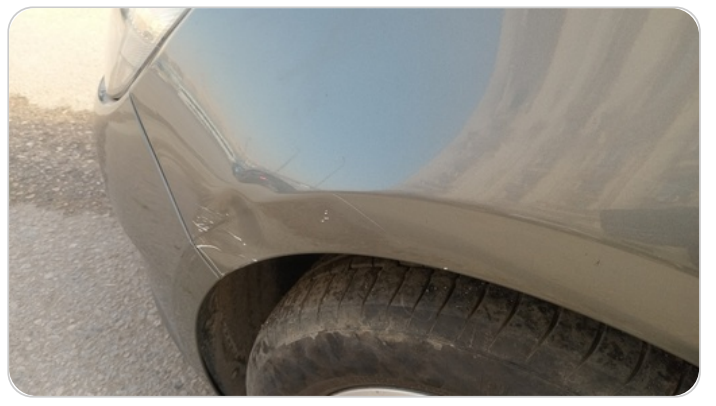
الرفرف الأمامي شمال : فبريكة (خرابيش - خبطات)

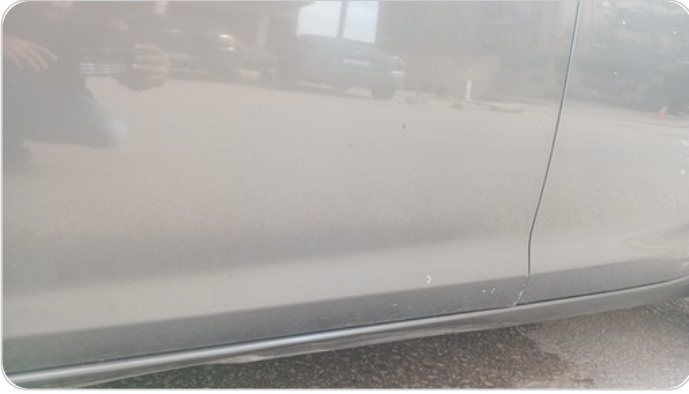
الباب الأمامي شمال : فبريكة (خرابيش)

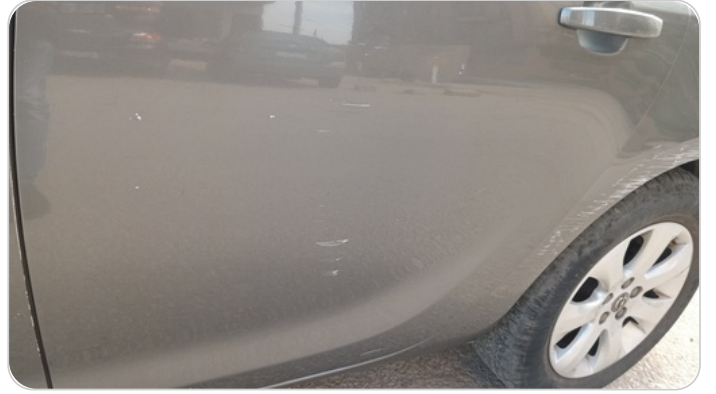
الباب الخلفي شمال : فبريكة (خرابيش)

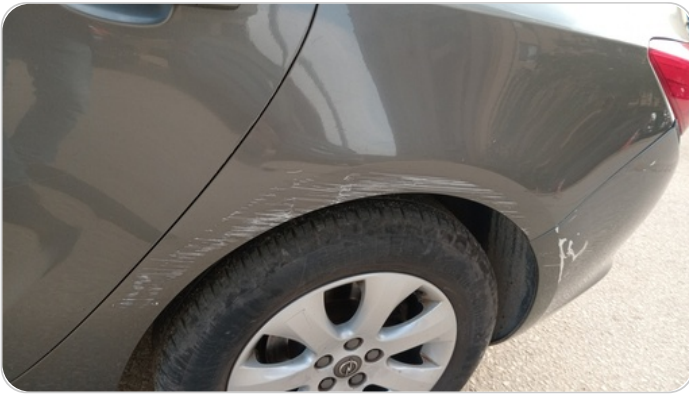
الرفرف الخلفي شمال : فبريكة (خرابيش)

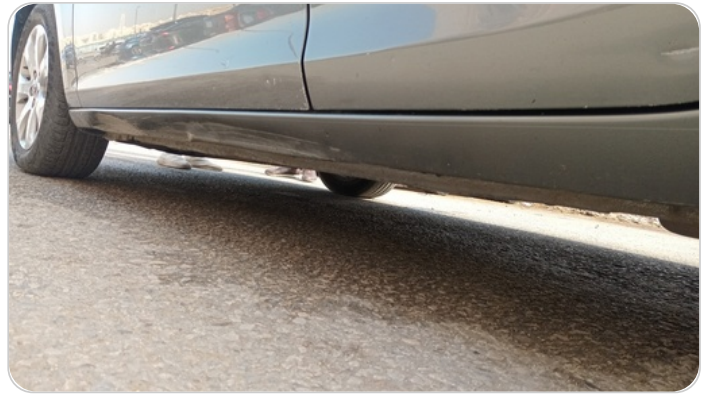
العتب السفلي شمال : فبريكة (صدمة كبيرة)

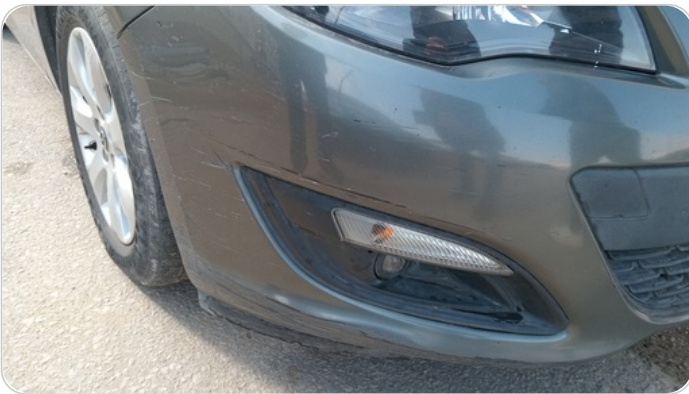
الكصدام الأمامي : فبريكة (خرابيش)

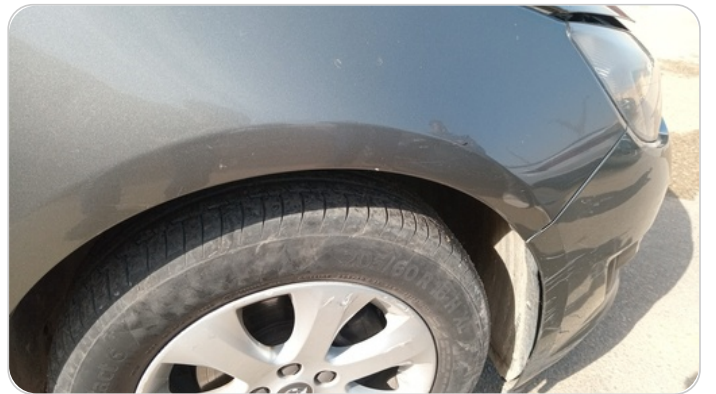
الرفرف الأمامي يمين : فبريكة (خرابيش)

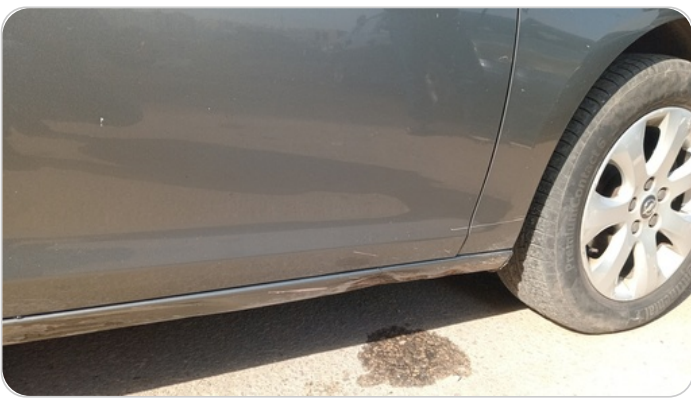
الباب الأمامي يمين : فبريكة (خرابيش)

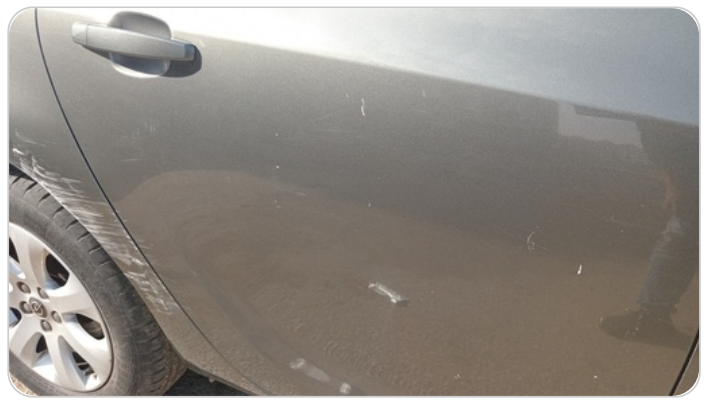
الباب الخلفي يمين : فبريكة (خرابيش)

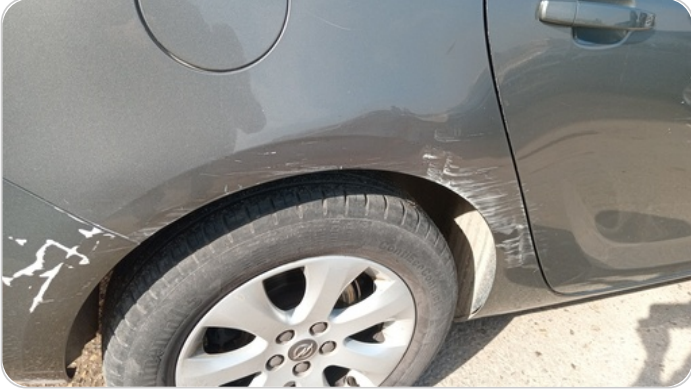
الرفر الخلفي يمين : فبريكة (خرابيش - خبطات)

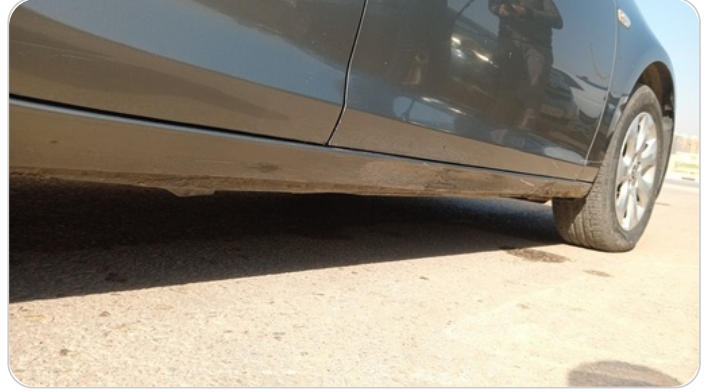
العتب السفلي يمين : فبريكة (صدمة كبيرة)

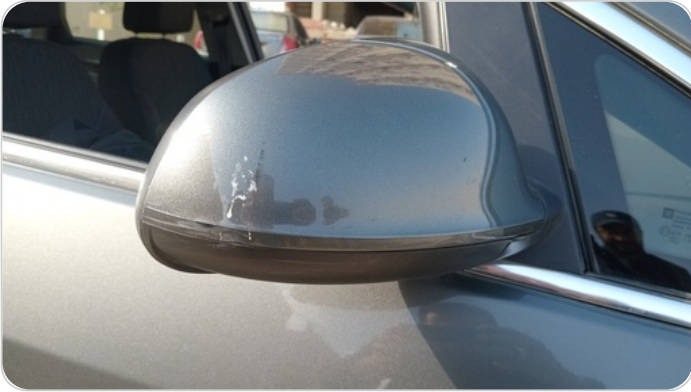
مراية الباب الأمامي يمين : فبريكة (خرابيش)

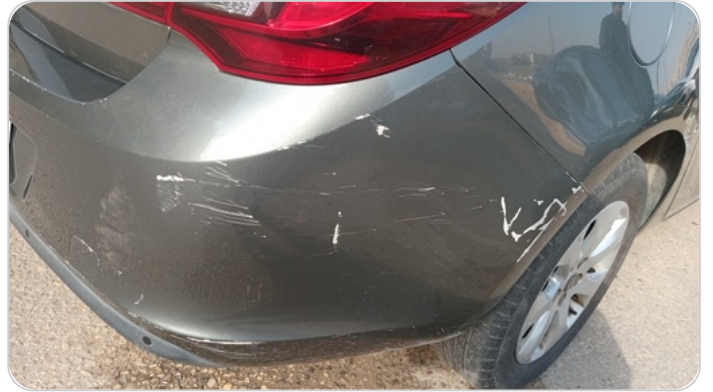
الاكصدام الخلفي : فبريكة (خرابيش)

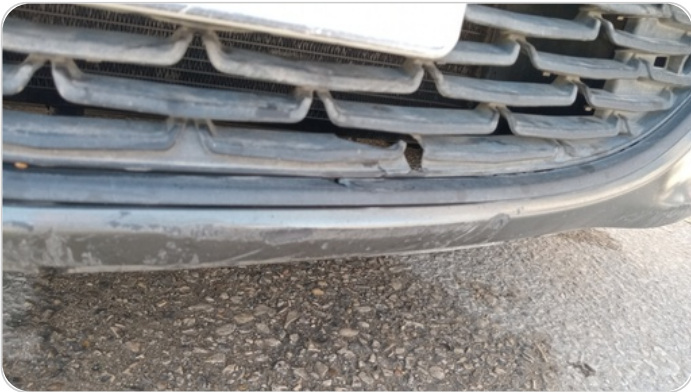
شبكة أمامية : شرخ / كسر

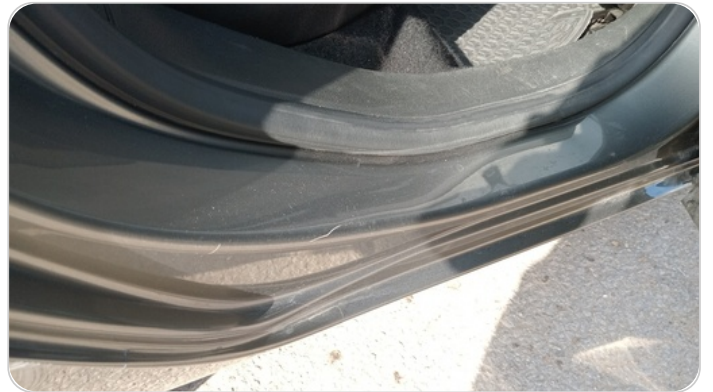
دواخل وقوائم باب خلفي يمين : فبريكة (خرابيش)

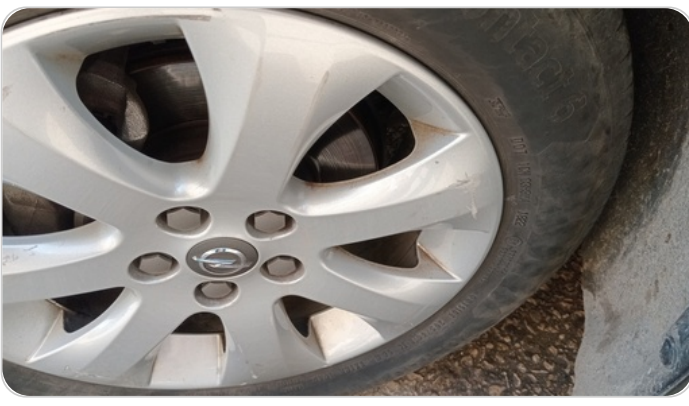
حالة الجنوط الأمامي : تجريحات بسيطة

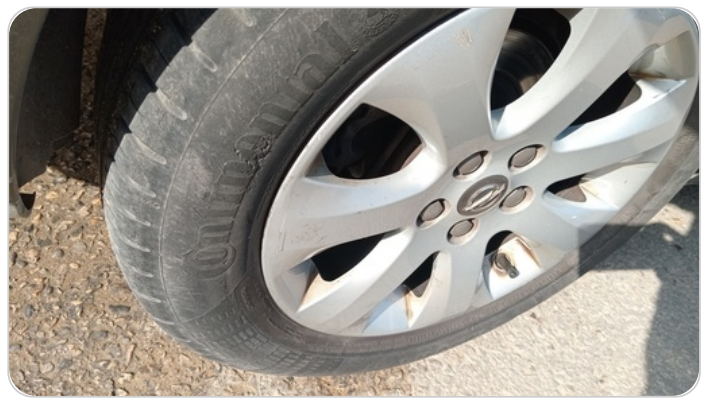
حالة الجنوط الخلفي : تجريحات بسيطه

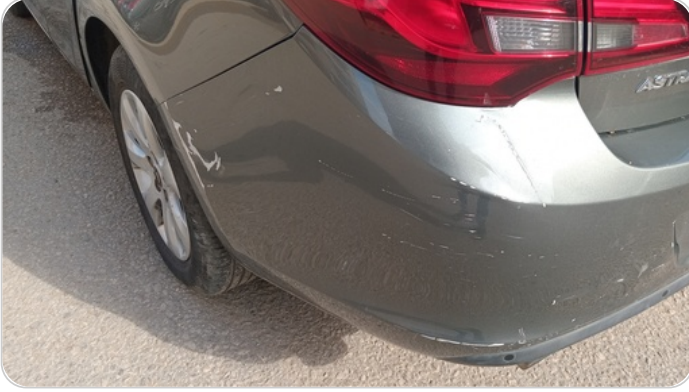
الاكصدام الخلفي : فبريكة (خرايبش)

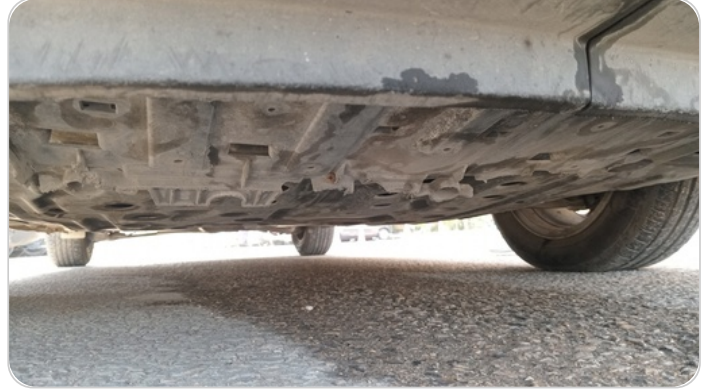
مصفحة فيبر اسفل المحرك : كسر
