بيانات العميل والسيارة			
Peugeot 2008 2019 3rd Category			موديل السيارة
85090	قراءة العداد	أسود	اللون
لا يوجد	حظر البيع	توكيل واحد	توكيلات
منصور	المرور	2027-09-16	تاريخ انتهاء الرخصة

ملخص حالة السيارة			
● بحالة جيدة	حالة الميكانيكا	● فبريكة (يوجد ملاحظات)	حالة البودي الخارجي
● بحالة ممتازة	حالة العفشة	● فبريكة بالكامل	حالة البودي الداخلي
● بحالة جيدة جدا	حالة الكهرياء	● لا يوجد ملاحظات	حالة الشاسية
● بحالة ممتازة	حالة التكييف	● بحالة جيدة	حالة الجنوط والكاوتش
● بحالة جيدة جدا	حالة الصالون	● بحالة ممتازة	حالة الزجاج والكشافات

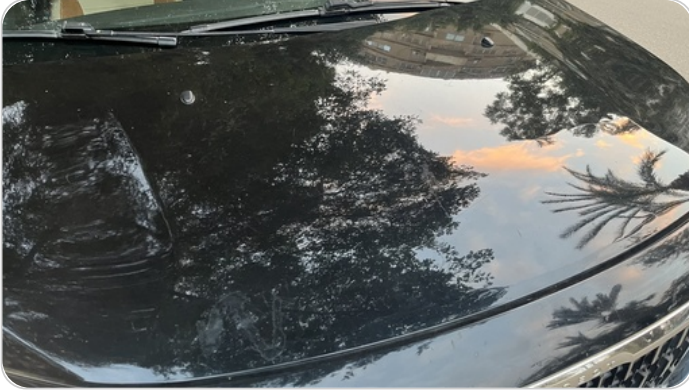
الكبوت : فبريكة (خرابيش)

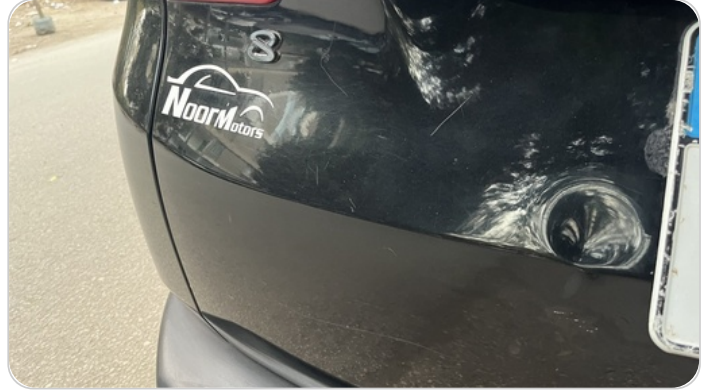
باب الشنطة : فبريكة (خرابيش)

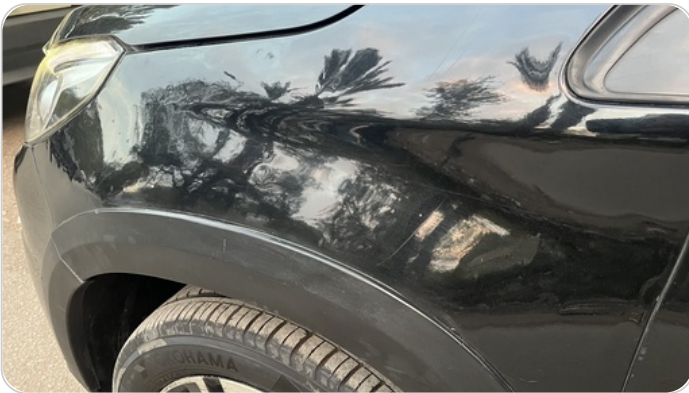
الرفر الأمامي شمال : فبريكة (سمكره على البارد)

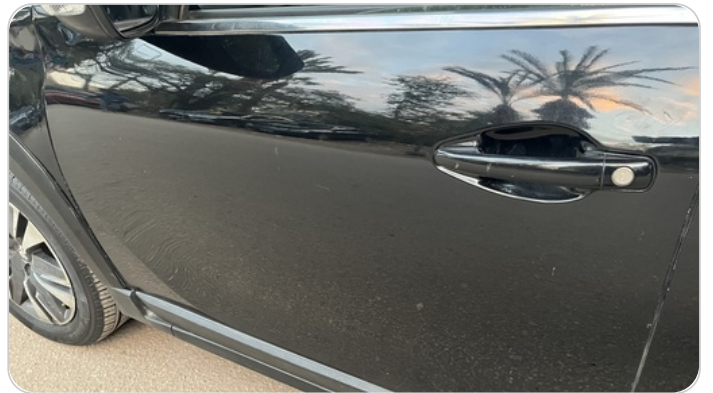
الباب الأمامي شمال : فبريكة (خرابيش)

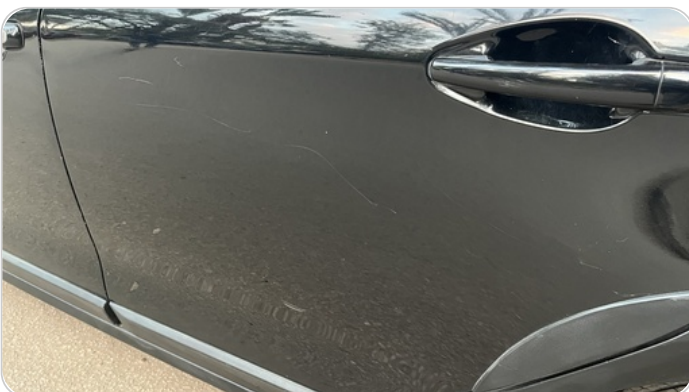
الباب الخلفي شمال : فبريكة (خرابيش)

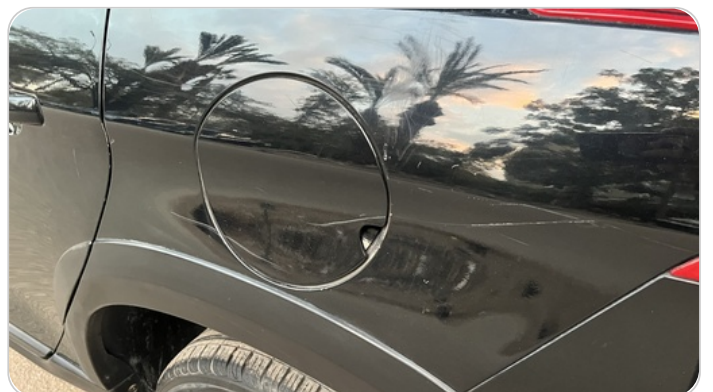
الرفر الخلفي شمال : فبريكة (خرابيش)

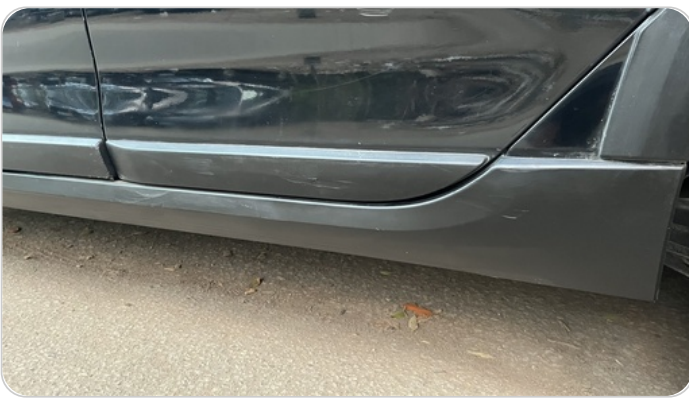
العتب السفلي شمال : فبريكة (خرابيش)

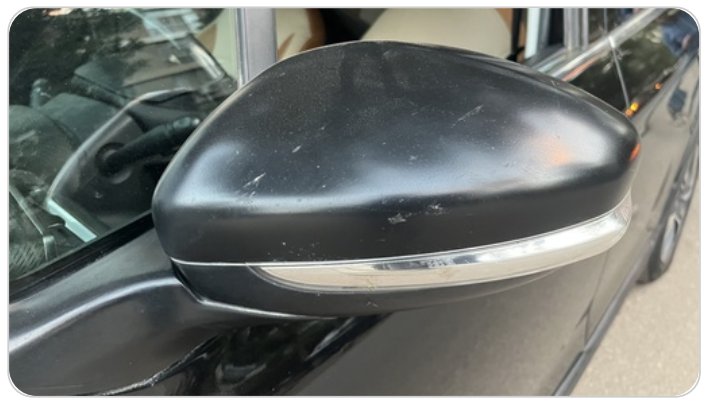
مراية الباب الأمامي شمال : فبريكة (خرابيش)

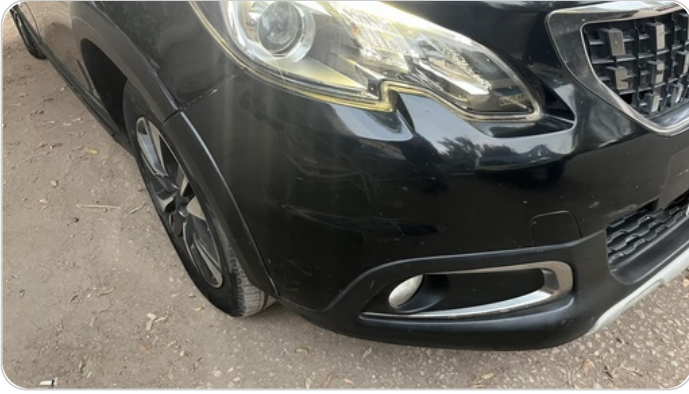
الاكصدام الأمامي : فبريكة (خرابيش)

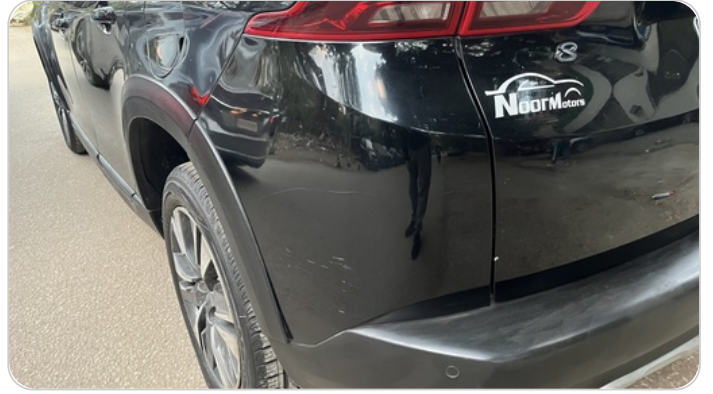
الاكصدام الخلفي : فبريكة (خرابيش)

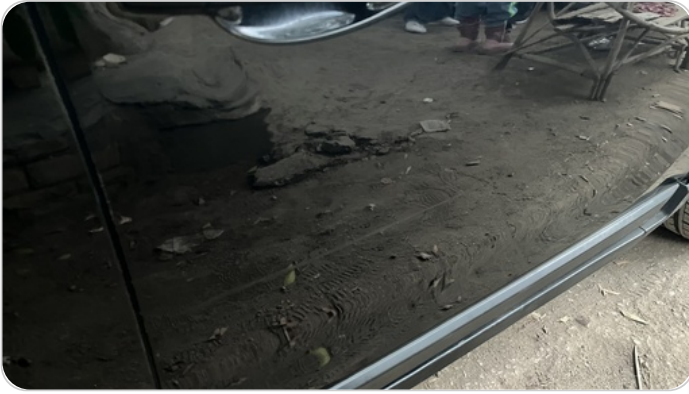
الباب الأمامي يمين : فبريكة (خرابيش)

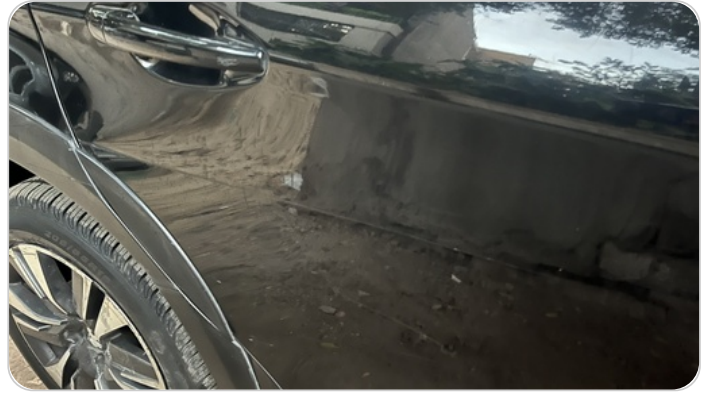
الباب الخلفي يمين : فبريكة (خرابيش)

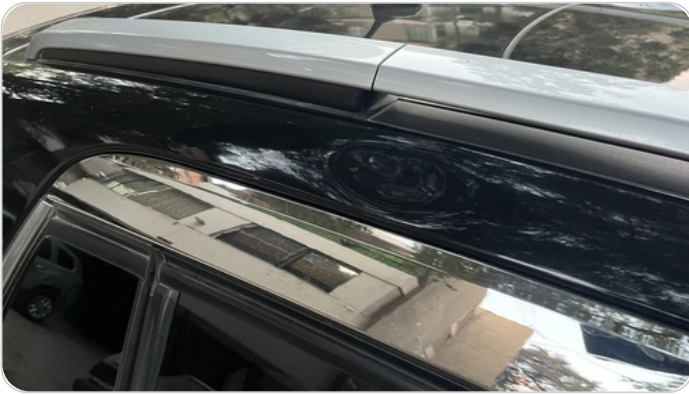
قائم خارجي خلفي يمين : فبريكة (خبطات)

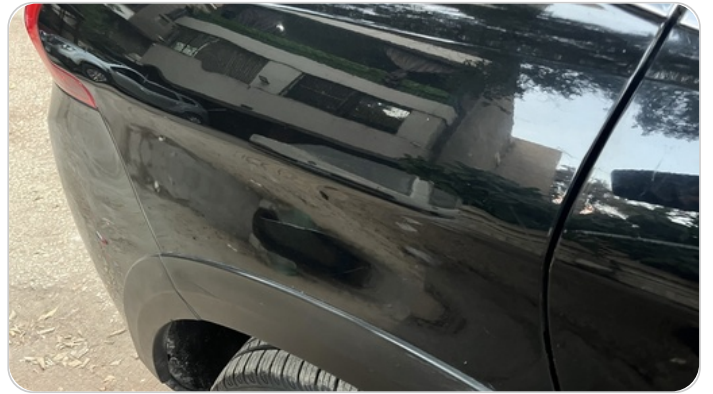
الرفرف الخلفي يمين : فبريكة (خرابيش)

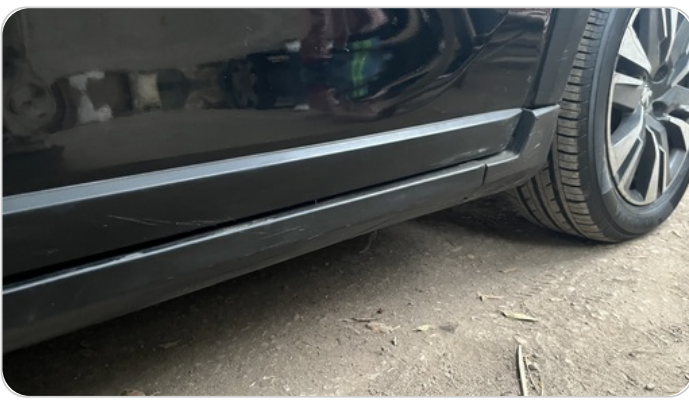
العتب السفلي يمين : فبريكة (خرابيش)

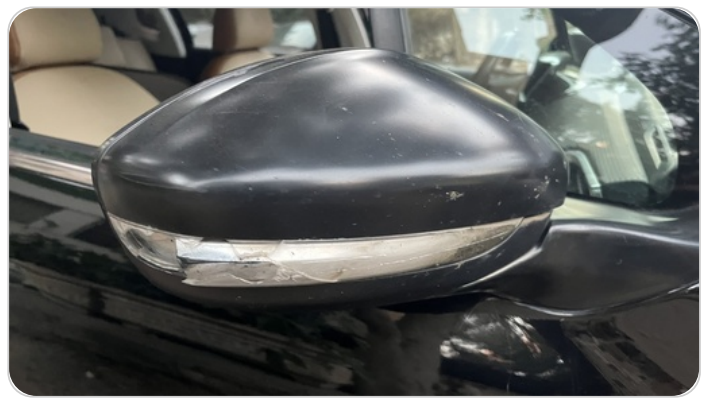
مراية الباب الأمامي يمين : فبريكة (خرابيش)

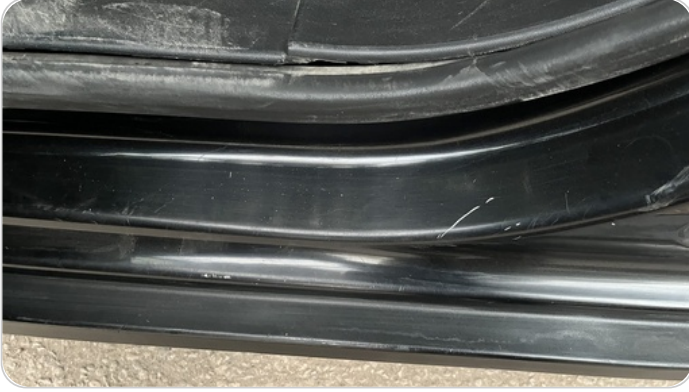
دواخل وقوائم باب الأمامي شمال : فبريكة (خرابيش)

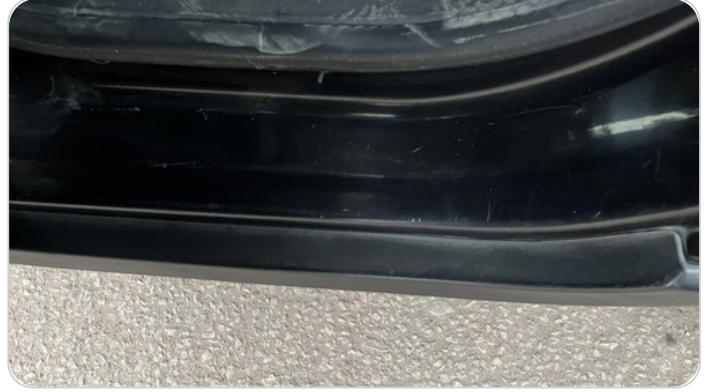
دواخل وقوائم باب الخلفي شمال : فبريكة (خرابيش)

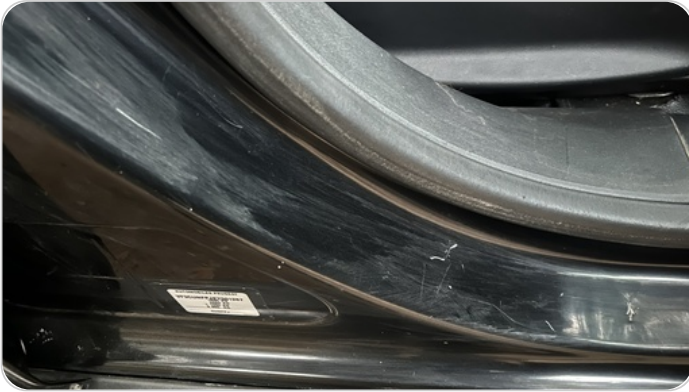
دواخل وقوائم باب أمامي يمين : فبريكة (خرابيش)

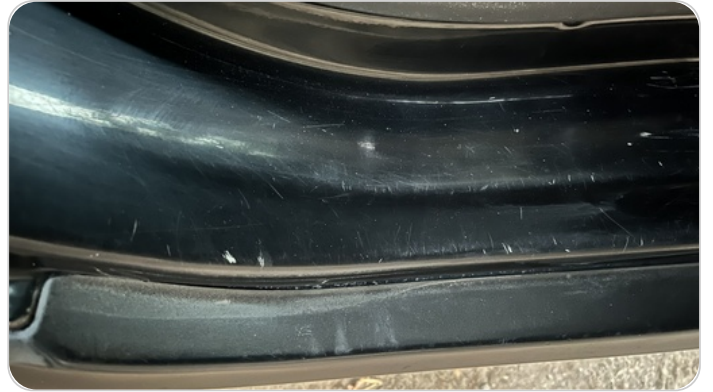
دواخل وقوائم باب خلفي يمين : فبريكة (خرابيش)

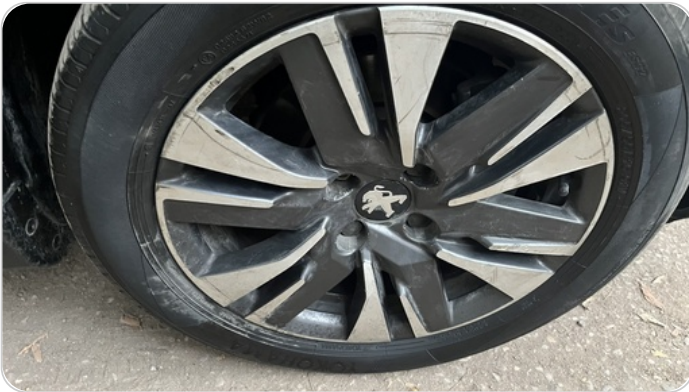
حالة الجنوط الأمامي : تجريحات بسيطة

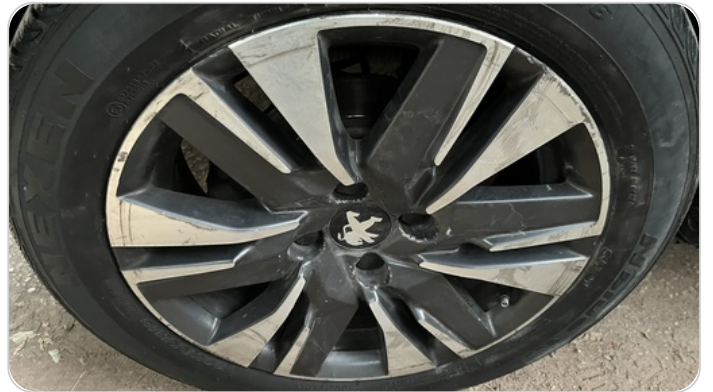
حالة الجنوط الخلفي : تجريحات بسيطة

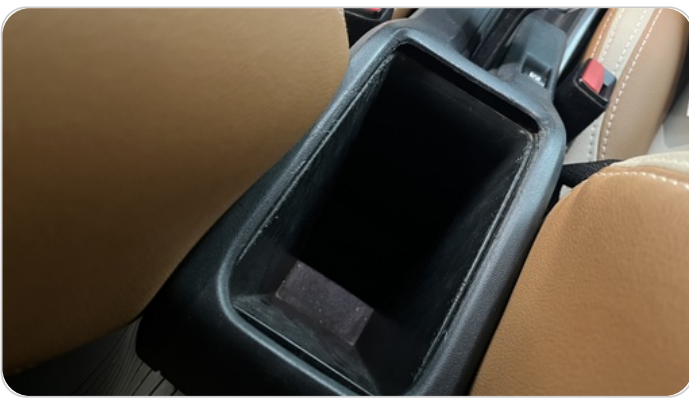
الكونسول الوسط : قطع /كسر / شرخ /تلف

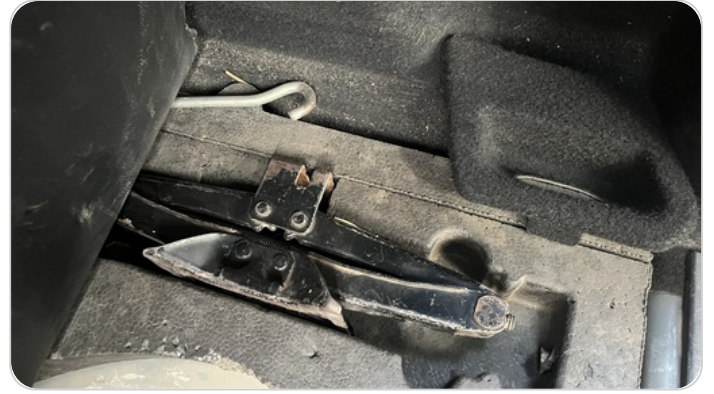
العدة وأدوات الأمان : متوفرة (بحالة غير جيدة)

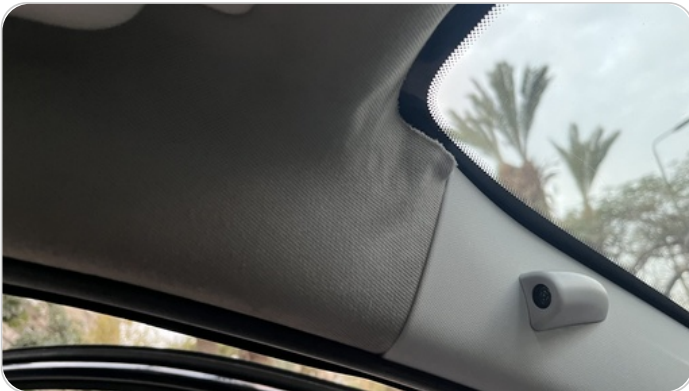
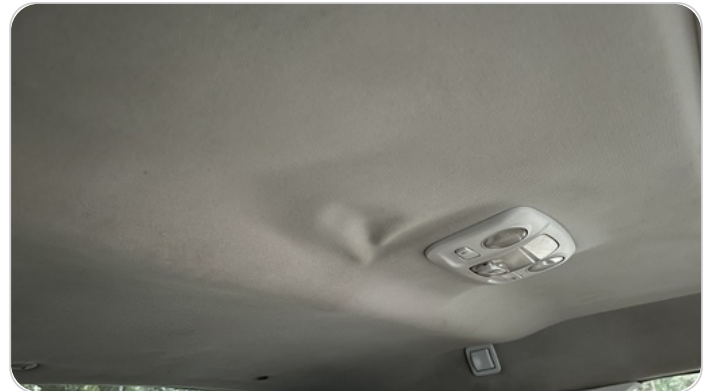
فرش السقف : هبوط
