بيانات العميل والسيارة			
Renault Logan 2021 2nd Category			موديل السيارة
39847	قراءة العداد	فضي	اللون
لا يوجد	حظر البيع	لا يوجد	توكيلات
الوراق	المرور	2026-06-14	تاريخ انتهاء الرخصة

ملخص حالة السيارة			
● بحالة ممتازة	حالة الميكانيكا	● رش في معظم أجزاء السيارة	حالة البودي الخارجي
● بحالة ممتازة	حالة العفشة	● فبريكة بالكامل	حالة البودي الداخلي
● بحالة ممتازة	حالة الكهرباء	● لا يوجد ملاحظات	حالة الشاسية
● بحالة ممتازة	حالة التكييف	● بحاله مقبولة	حالة الجنوط والكاوتش
● بحالة ممتازة	حالة الصالون	● بحالة ممتازة	حالة الزجاج والكشافات

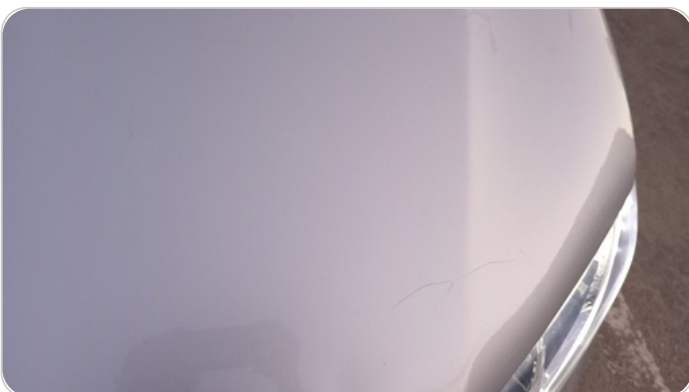
مفصلات الباب الخلفي يمين	● فبريكة بالكامل	مفصلات الباب الخلفي شمال	● فبريكة بالكامل
مفصلات الكبوت	● آثار فك وتركيب	مفصلات الشنطة	● آثار فك وتركيب
ملاحظات أخرى	رش جزئي بمعجون في مقدمة الكبوت - كسر في اشارة مرايات - اثار فك وتركيب في احد مسامير الكبوت و مسامير رفرف امامي شمال - خرابيش في باب التانك		
حالة زجاج / كشافات / أخرى			
زجاج البانوراما	● لا يوجد	زجاج فتحة السقف	● لا يوجد
زجاج السيارة الأمامي	● بحالة جيدة	زجاج السيارة الخلفي	● بحالة جيدة
زجاج باب أمامي يمين	● بحالة جيدة	زجاج باب أمامي شمال	● بحالة جيدة
زجاج باب خلفي يمين	● بحالة جيدة	زجاج باب خلفي شمال	● بحالة جيدة
شراعات خلفية	● بحالة جيدة	شراعات أمامية	● بحالة جيدة
الكشاف الأمامي يمين	● بحالة جيدة	الكشاف الأمامي شمال	● بحالة جيدة
الكشاف الخلفي يمين	● بحالة جيدة	الكشاف الخلفي شمال	● تم تغيير باغة
كشافات شبورة أمامي	● بحالة جيدة	كشافات شبورة خلفي	● بحالة جيدة
كشافات إشاره أمامي	● بحالة جيدة	كشافات إشاره خلفي	● بحالة جيدة
سيسستم مياة مساحات	● لا يوجد ملاحظات	كاوتش الأبواب	● جيد

الكبوت : رش مع معجون (خرايش)

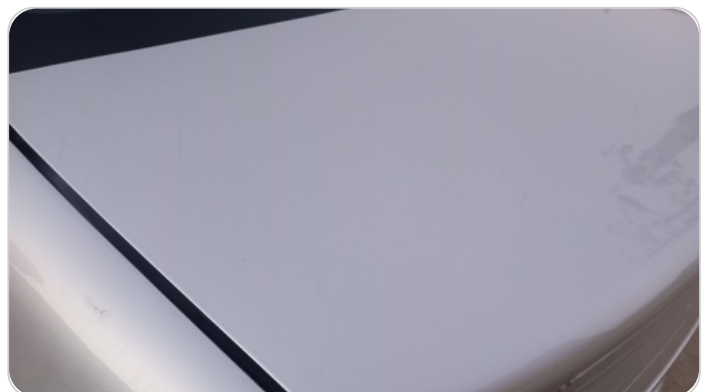
باب الشنطة : رش بدون معجون (خرايش)

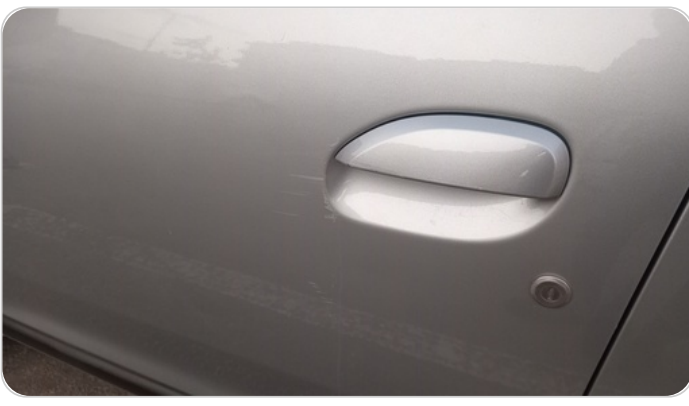
الباب الأمامي شمال : فبريكة (خرابيش)

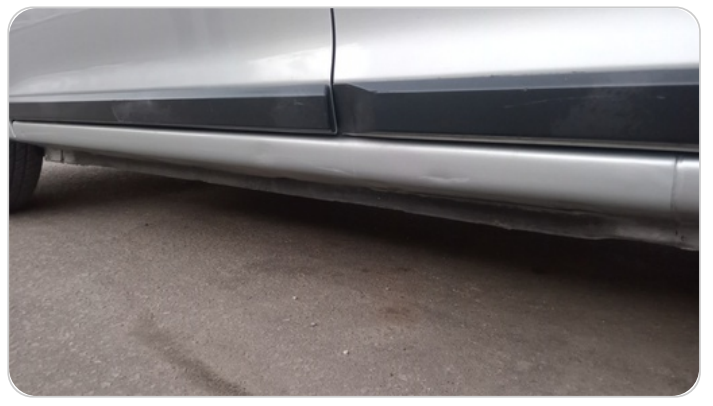
العتب السفلي شمال : فبريكة (خرابيش)

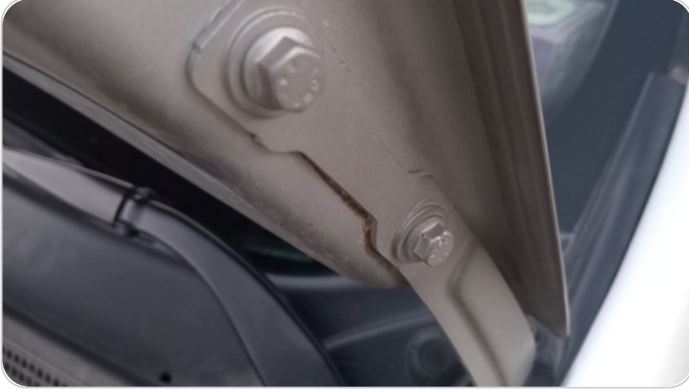
مفصلات ومسامير الكبوت : آثار فك وتركيب

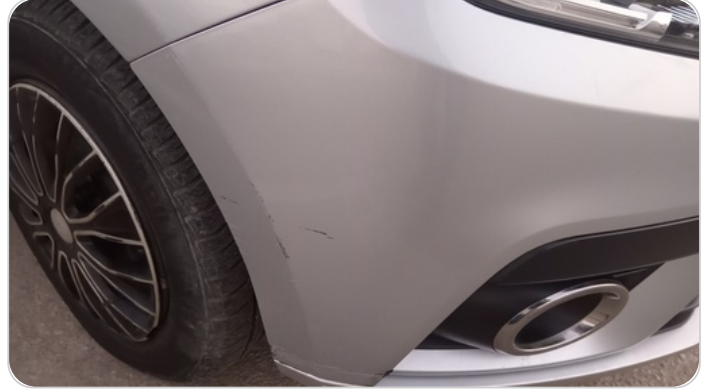
الاكصدام الأمامي : رش بدون معجون (خرابيش)

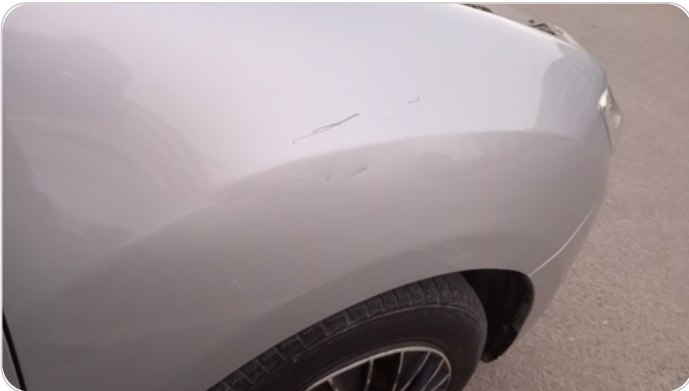
الرفرف الأمامي يمين : رش مع معجون (خرابيش)

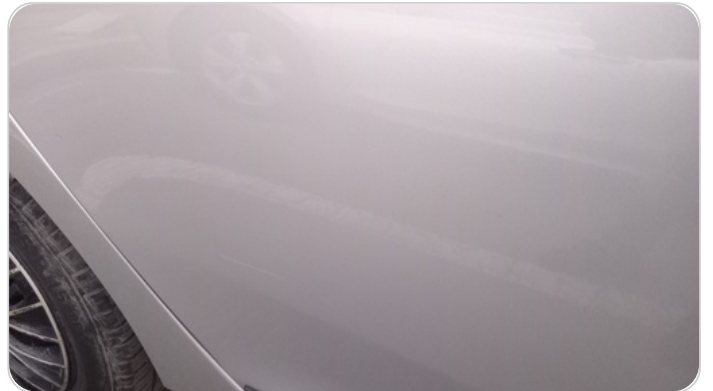
الباب الخلفي يمين : فبريكة (خرابيش)

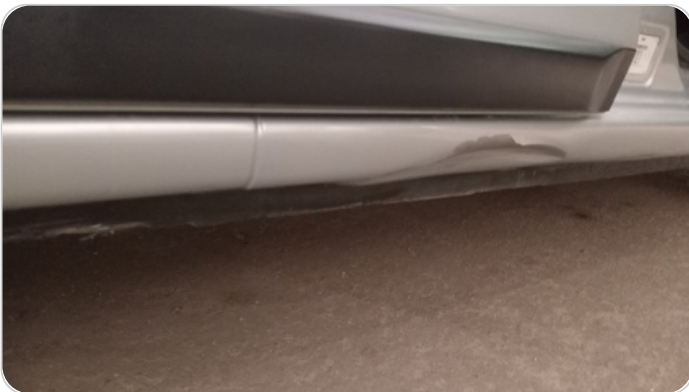
العتب السفلي يمين : فبريكة (صدمة كبيرة)

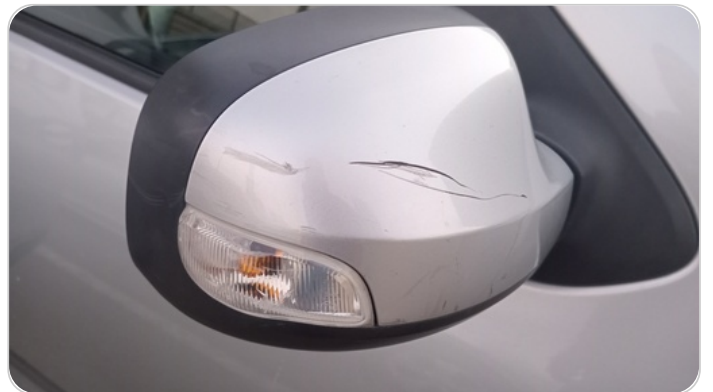
مراية الباب الأمامي يمين : كسر/فقد (زجاج المراية)

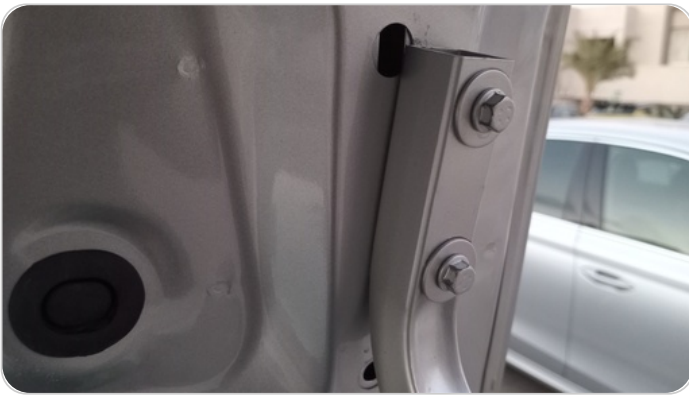
مفصلات ومسامير الشنطة : آثار فك وتركيب

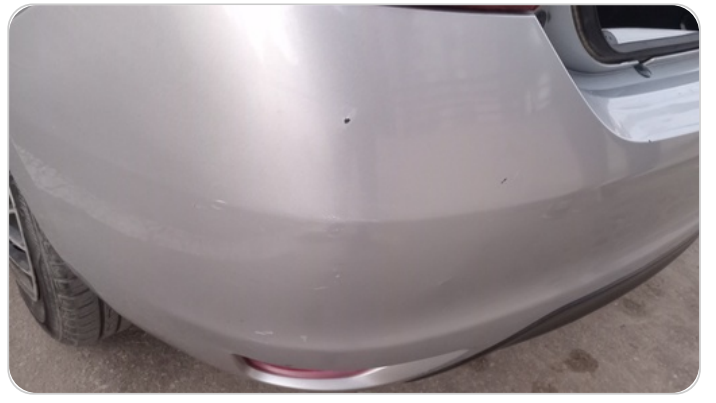
الاكصدام الخلفي : رش بدون معجون (خرايش)

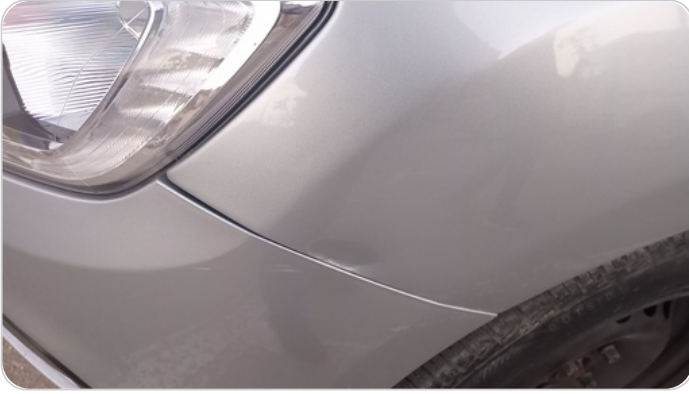
الرفرف الأمامي شمال : رش مع معجون (خبطات)
