بيانات العميل والسيارة			
Opel Grandland 2019 1st Category			موديل السيارة
101002	قراءة العداد	أبيض	اللون
لا يوجد	حظر البيع	توكيل واحد	توكيلات
الشروق	المرور	2025-08-24	تاريخ انتهاء الرخصة

ملخص حالة السيارة			
● بحالة ممتازة	حالة الميكانيكا	● فبريكة (يوجد ملاحظات)	حالة البودي الخارجي
● بحالة ممتازة	حالة العفشة	● فبريكة بالكامل	حالة البودي الداخلي
● بحالة ممتازة	حالة الكهرباء	● لا يوجد ملاحظات	حالة الشاسية
● بحالة ممتازة	حالة التكييف	● بحالة جيدة	حالة الجنوط والكاوتش
● بحالة ممتازة	حالة الصالون	● بحالة جيدة جدا	حالة الزجاج والكشافات

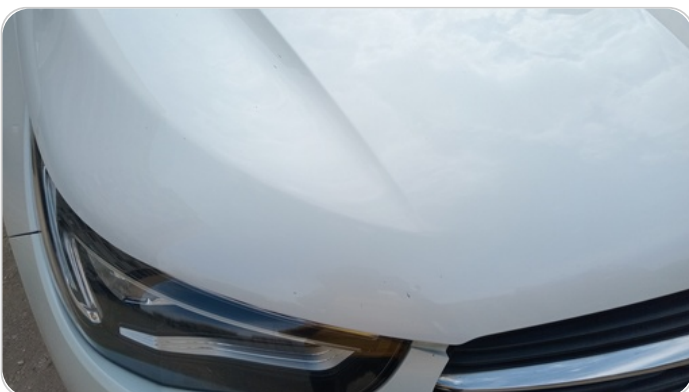
الكبوت : فبريكة (خرايبش)

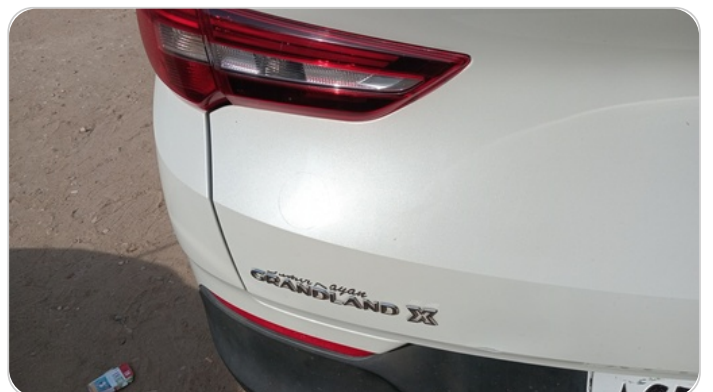
باب الشنطة : فبريكة (خرايبش)

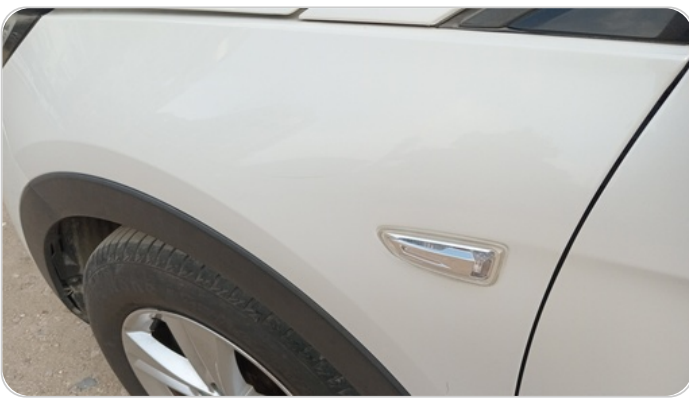
الرفرف الأمامي شمال : فبريكة (خرابيش)

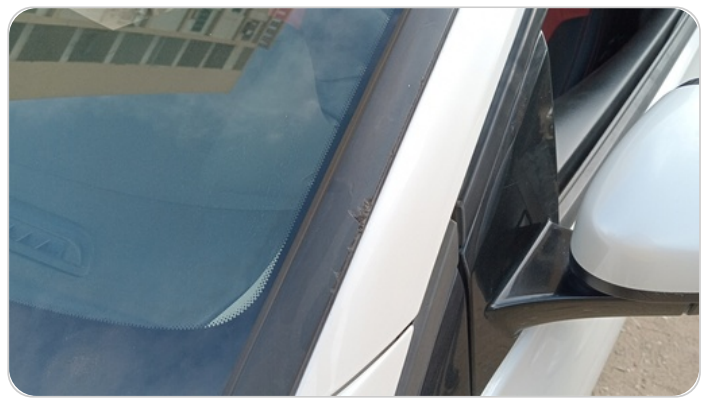
قائم خارجي أمامي شمال : فبريكة (خرابيش)

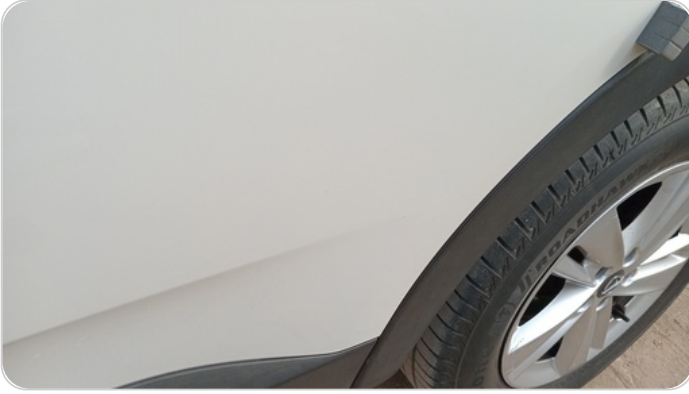
الباب الخلفي شمال : فبريكة (خرابيش)

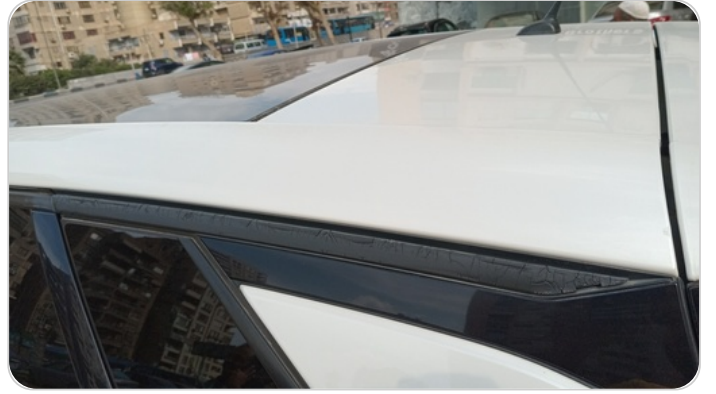
قائم خارجي خلفي شمال : فبريكة (خرابيش)

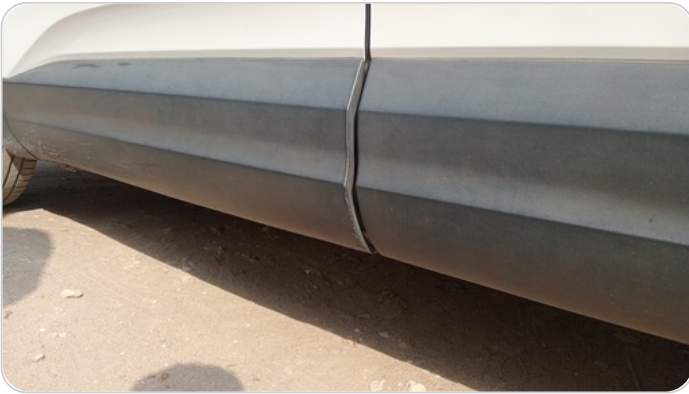
العتب السفلي شمال : فبريكة (خرابيش)

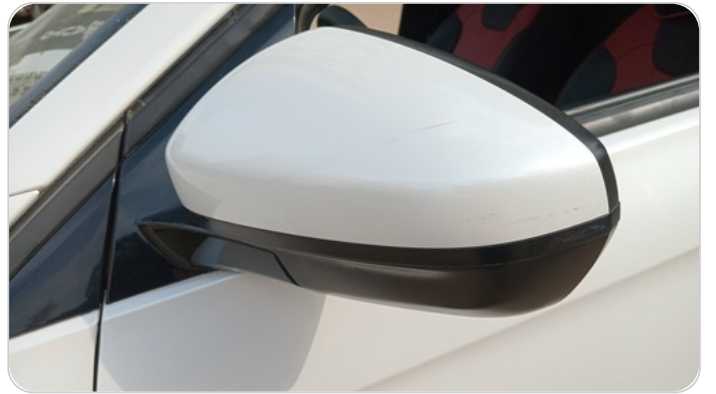
مراية الباب الأمامي شمال : فبريكة (خرابيش)

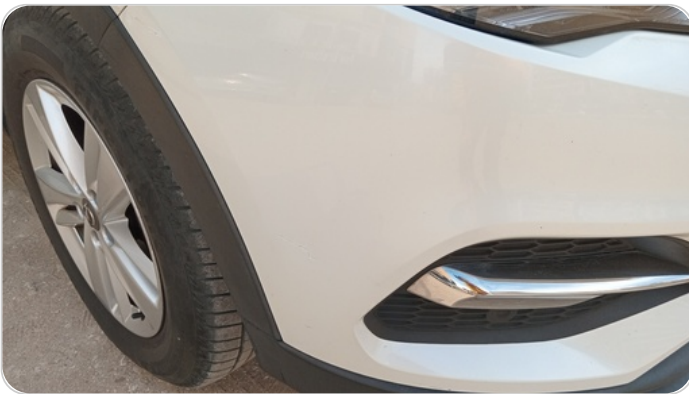
الكصدام الأمامي : فبريكة (خرابيش)

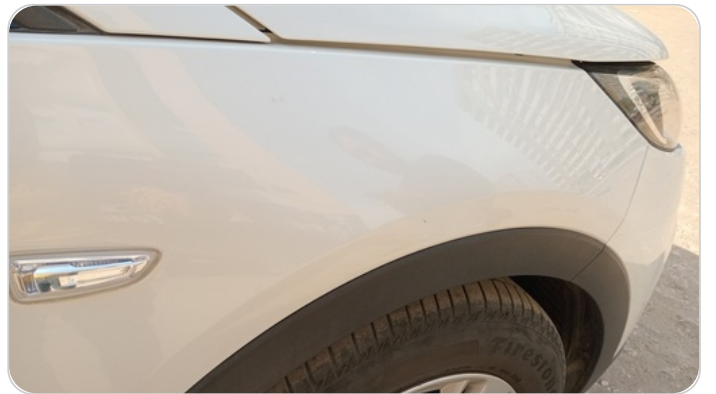
الرفرف الأمامي يمين : فبريكة (خرابيش)

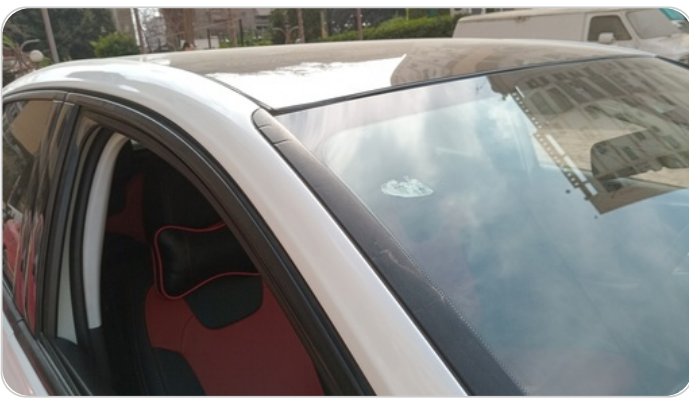
قائم خارجي أمامي يمين : فبريكة (خرابيش)

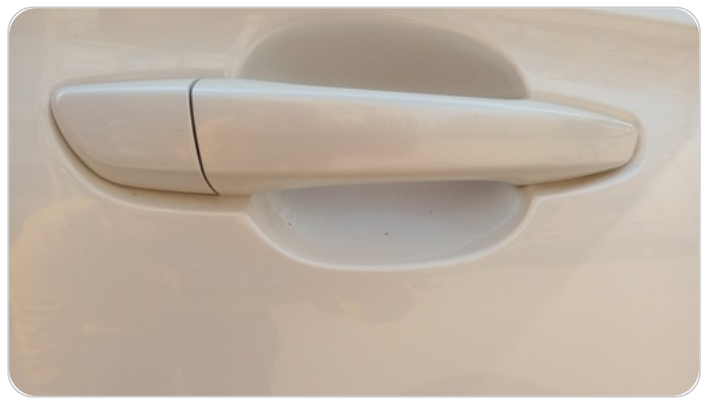
الباب الأمامي يمين : فبريكة (خرابيش)

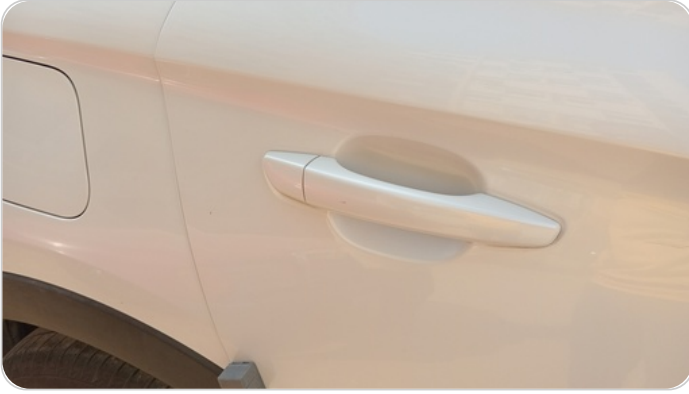
الباب الخلفي يمين : فبريكة (خرابيش)

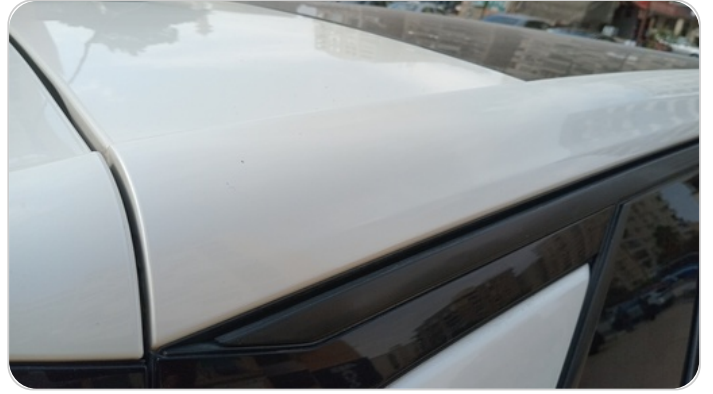
قائم خارجي خلفي يمين : فبريكة (خرابيش)

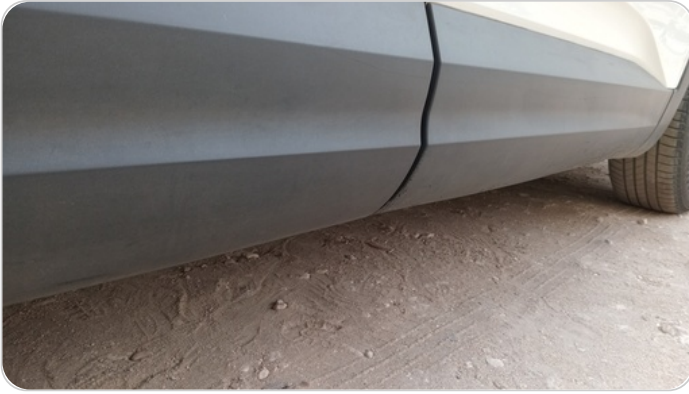
العتب السفلي يمين : فبريكة (خرابيش)

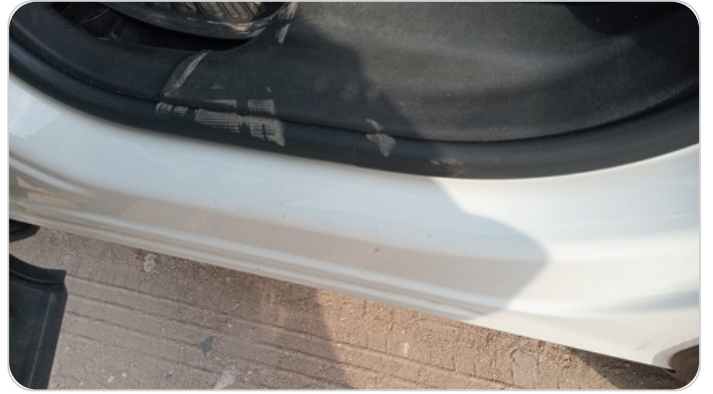
دواخل وقوائم باب الخلفي شمال : فبريكة (خرابيش)

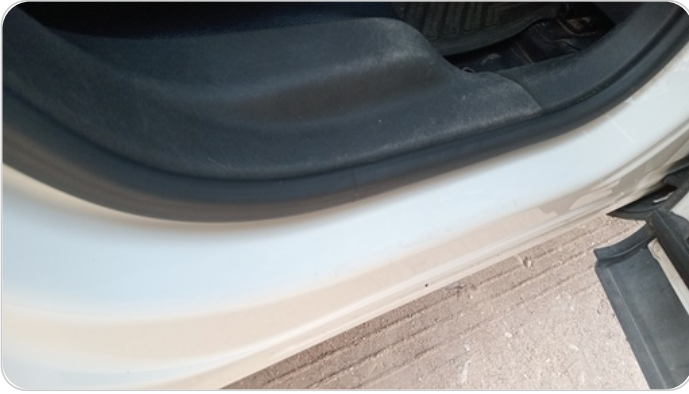
دواخل وقوائم باب خلفي يمين : فبريكة (خرابيش)

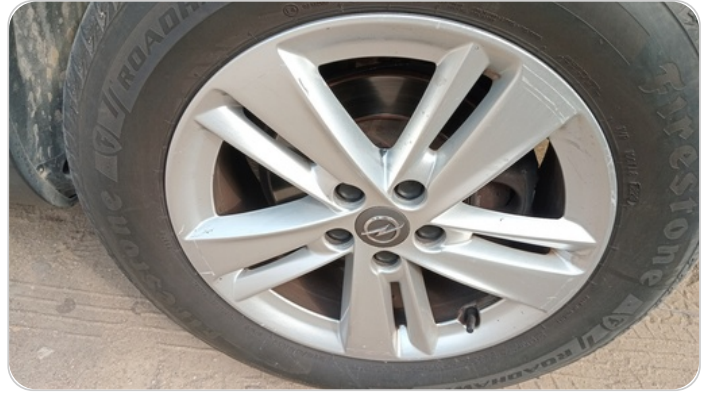
حالة الجنوط الخلفي : تجريحات بسيطة

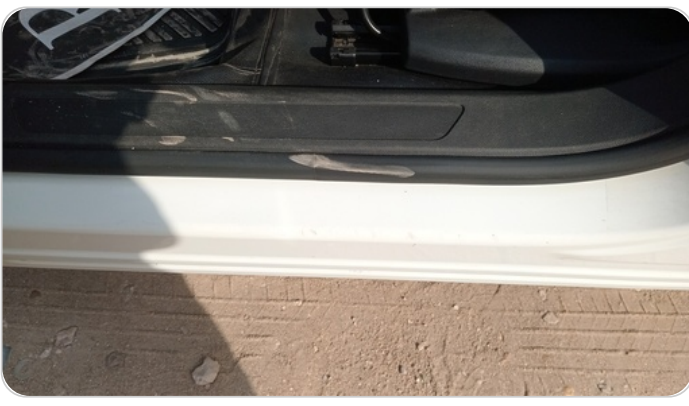
دواخل وقوائم باب الأمامي شمال : فبريكة (خرابيش)

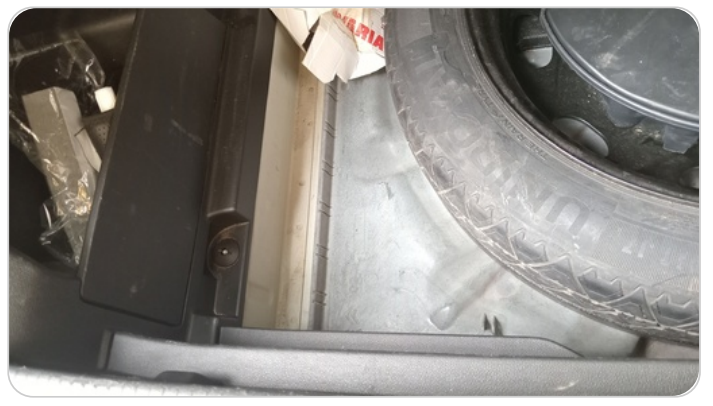
دواخل وأرضية الشنطة : فبريكة (خرابيش)

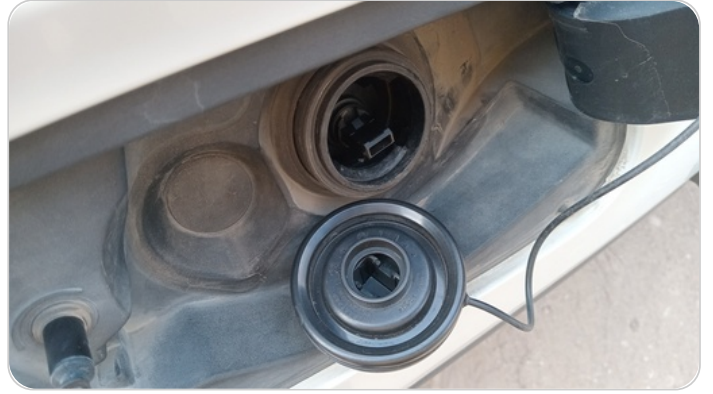
مفصلات الكبوت	● فبريكة بالكامل	مفصلات الشنطة	● فبريكة بالكامل
ملاحظات أخرى	فقد في أحرف باب الشنطة - كسر في غطاء التانك		
حالة زجاج / كشافات / أخرى			
زجاج البانوراما	● تم التغيير	زجاج فتحة السقف	● لا يوجد
زجاج السيارة الأمامي	● تم التغيير	زجاج السيارة الخلفي	● بحالة جيدة
زجاج باب أمامي يمين	● بحالة جيدة	زجاج باب أمامي شمال	● بحالة جيدة
زجاج باب خلفي يمين	● بحالة جيدة	زجاج باب خلفي شمال	● بحالة جيدة
شراعات خلفية	● بحالة جيدة	شراعات أمامية	● بحالة جيدة
الكشاف الأمامي يمين	● بحالة جيدة	الكشاف الأمامي شمال	● بحالة جيدة
الكشاف الخلفي يمين	● بحالة جيدة	الكشاف الخلفي شمال	● بحالة جيدة
كشافات شبورة أمامي	● بحالة جيدة	كشافات شبورة خلفي	● بحالة جيدة
كشافات إشاره أمامي	● بحالة جيدة	كشافات إشاره خلفي	● بحالة جيدة
سيسستم مياة مساحات	● لا يوجد ملاحظات	كاوتش الأبواب	● جيد
مساحات الزجاج الأمامي	● بحاله جيدة	مساحة الزجاج الخلفي	● بحالة جيدة
ملاحظات أخرى

غطاء التانك : كسر

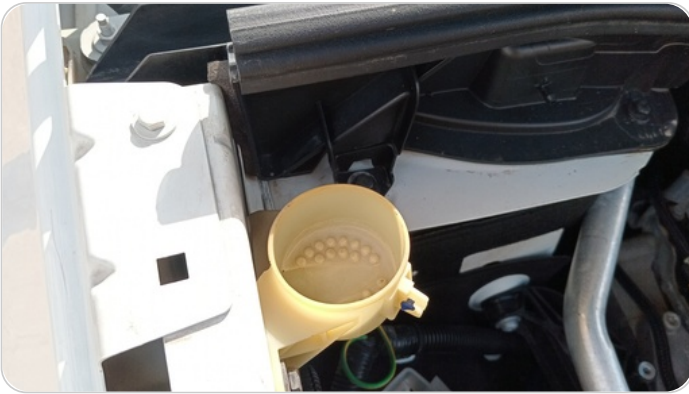
غطاء قربة المساحات : فقد

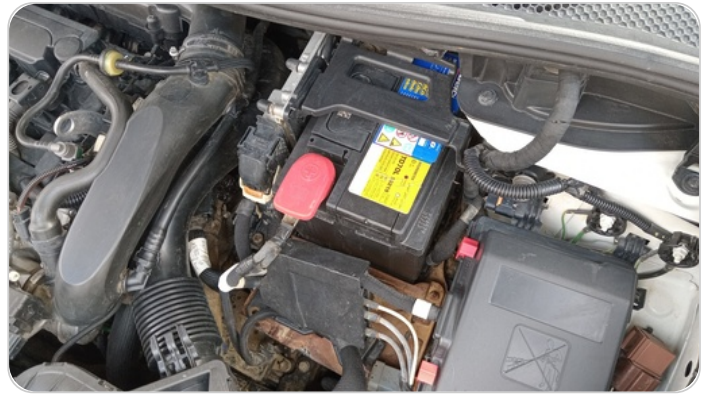
بودي داخلي			
دواخل الباب الأمامي يمين + القوائم	● فبريكة بالكامل	دواخل الباب الأمامي شمال +القوائم	● فبريكة (خرايش)
دواخل الباب الخلفي يمين + القوائم	● فبريكة (خرايش)	دواخل الباب الخلفي شمال + القوائم	● فبريكة (خرايش)
دواخل وأرضية الشنطة	● فبريكة (خرايش)	ستارة شنطة خلفية	● لا يوجد ملاحظات
حامل طقم التبريد	● لا يوجد ملاحظات		
ملاحظات أخرى			
شاسيه			
بطاحة أمامي يمين	● فبريكة بالكامل	بطاحة أمامي شمال	● فبريكة بالكامل
الشاسيه الأمامي	● لا يوجد ملاحظات	الشاسيه الخلفي	● لا يوجد ملاحظات
الصدر الأمامي	● لا يوجد ملاحظات	الشاسيه أسفل السيارة	● لا يوجد ملاحظات
ملاحظات أخرى	يوجد صدأ جهة قاعدة البطارية أثر تسريب مياه البطارية

قاعدة البطارية : صدا

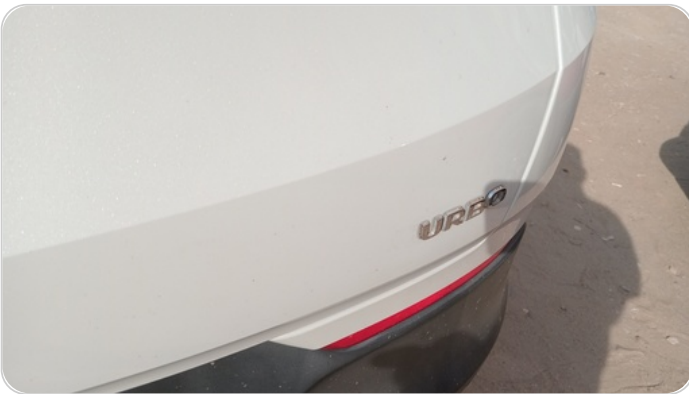
حرف باب الشنطة : فقد
