بيانات العميل والسيارة			
Peugeot 3008 2019 2nd Category			موديل السيارة
113175	قراءة العداد	أحمر	اللون
لا يوجد	حظر البيع	لا يوجد	توكيلات
حلوان	المرور	2025-09-24	تاريخ انتهاء الرخصة

ملخص حالة السيارة			
● بحالة ممتازة	حالة الميكانيكا	● رش في بعض أجزاء السيارة	حالة البودي الخارجي
● بحالة ممتازة	حالة العفشة	● فبريكة بالكامل	حالة البودي الداخلي
● بحالة ممتازة	حالة الكهرباء	● لا يوجد ملاحظات	حالة الشاسية
● بحالة ممتازة	حالة التكييف	● بحالة سيئة	حالة الجنوط والكاوتش
● بحالة جيدة	حالة الصالون	● بحالة ممتازة	حالة الزجاج والكشافات

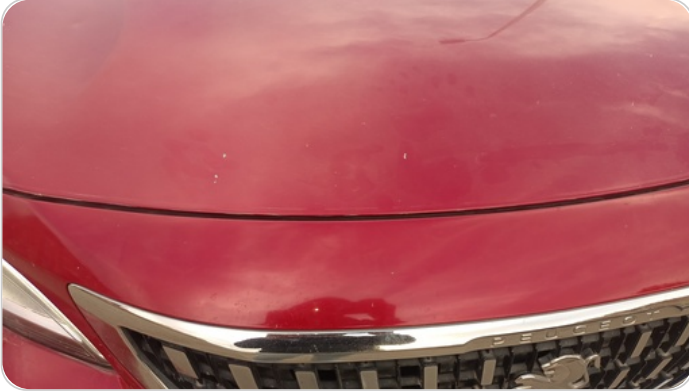
مفصلات الكبوت	● فبريكة بالكامل	مفصلات الشنطة	● فبريكة بالكامل
ملاحظات أخرى	الدهان متآكل في الكبوت ورفارف و ابواب الجانب الایسر - رش جزئي بمعجون في باب خلفي يمين - كسر في غطاء باب التانك		
حالة زجاج / كشافات / أخرى			
زجاج البانوراما	● لا يوجد	زجاج فتحة السقف	● لا يوجد
زجاج السيارة الأمامي	● تم التغيير	زجاج السيارة الخلفي	● بحالة جيدة
زجاج باب أمامي يمين	● بحالة جيدة	زجاج باب أمامي شمال	● بحالة جيدة
زجاج باب خلفي يمين	● بحالة جيدة	زجاج باب خلفي شمال	● بحالة جيدة
شراعات خلفية	● بحالة جيدة	شراعات أمامية	● بحالة جيدة
الكشاف الأمامي يمين	● بحالة جيدة	الكشاف الأمامي شمال	● بحالة جيدة
الكشاف الخلفي يمين	● بحالة جيدة	الكشاف الخلفي شمال	● بحالة جيدة
كشافات شبورة أمامي	● بحالة جيدة	كشافات شبورة خلفي	● بحالة جيدة
كشافات إشاره أمامي	● بحالة جيدة	كشافات إشاره خلفي	● بحالة جيدة
سیستم مياة مساحات	● لا يوجد ملاحظات	كاوتش الأبواب	● جيد
مساحات الزجاج الأمامي	● بحاله جيدة	مساحة الزجاج الخلفي	● بحالة جيدة
ملاحظات أخرى

الكبوت : فبريكة (خرابيش)

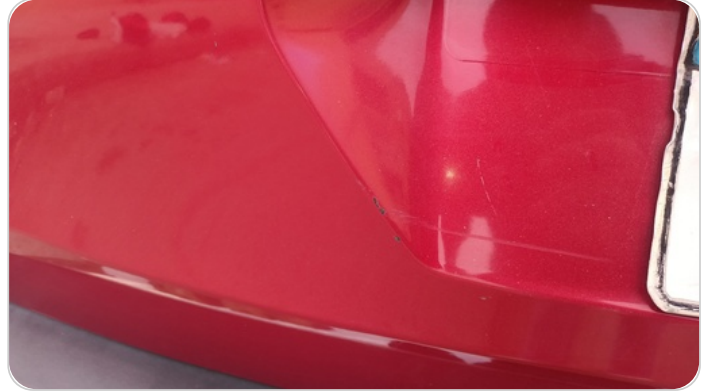
باب الشنطة : فبريكة (خرابيش)

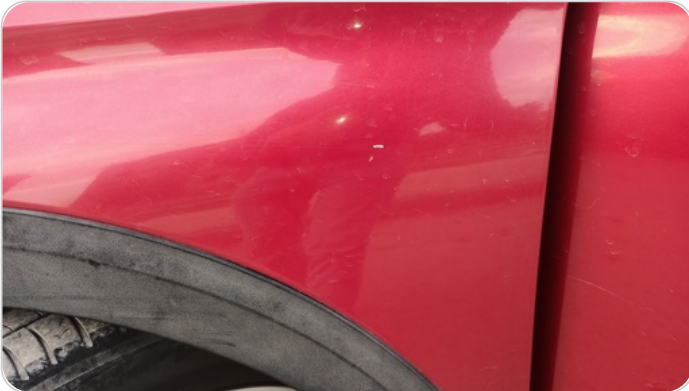
الرفرف الأمامي شمال : فبريكة (خرابيش)

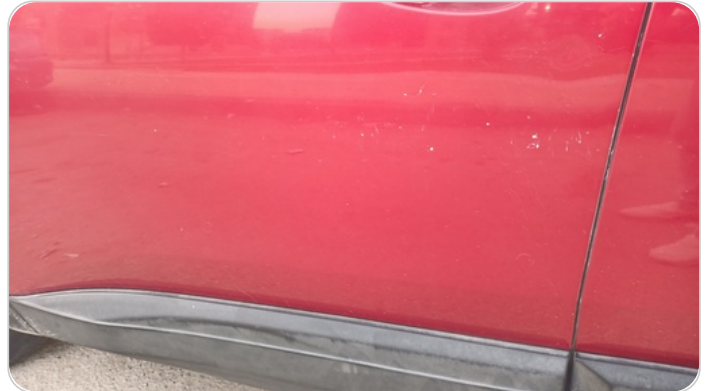
الباب الأمامي شمال : فبريكة (خرابيش)

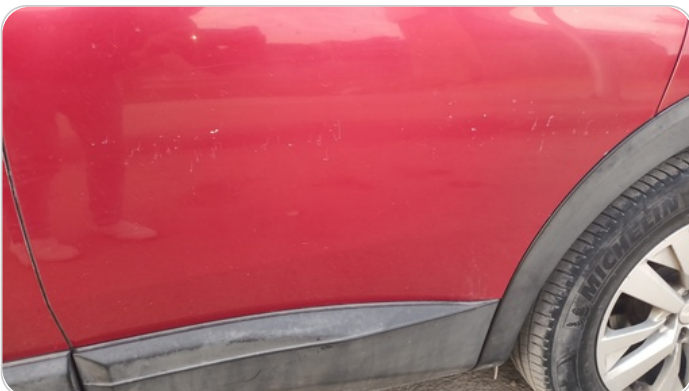
الباب الخلفي شمال : فبريكة (خرابيش)

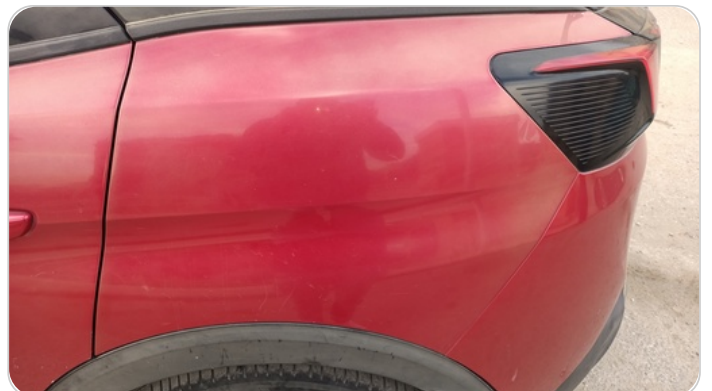
الرفرف الخلفي شمال : فبريكة (الدهان متآكل)

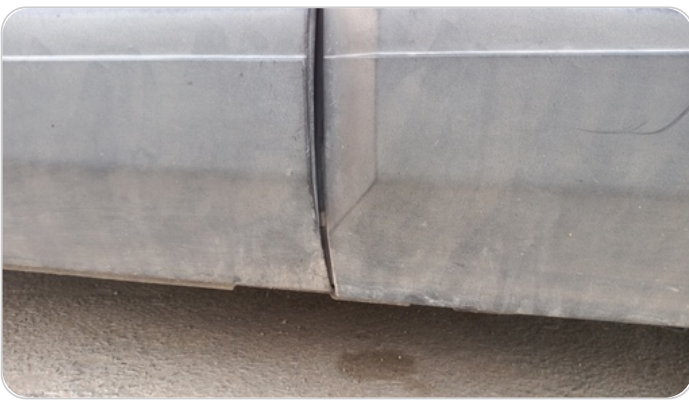
العتب السفلي شمال : فبريكة (خرابيش)

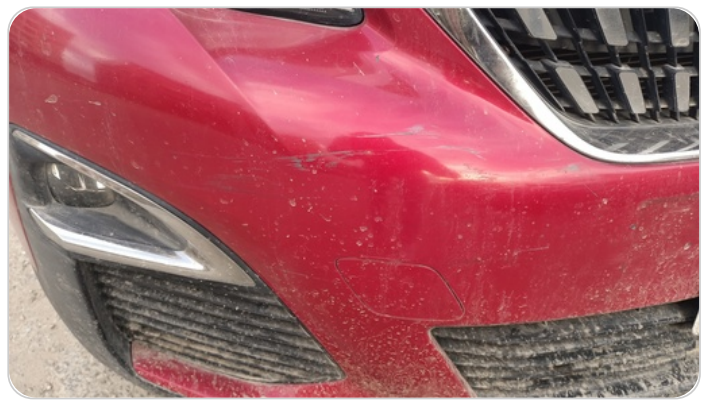
الاكصدام الأمامي : فبريكة (خرابيش)

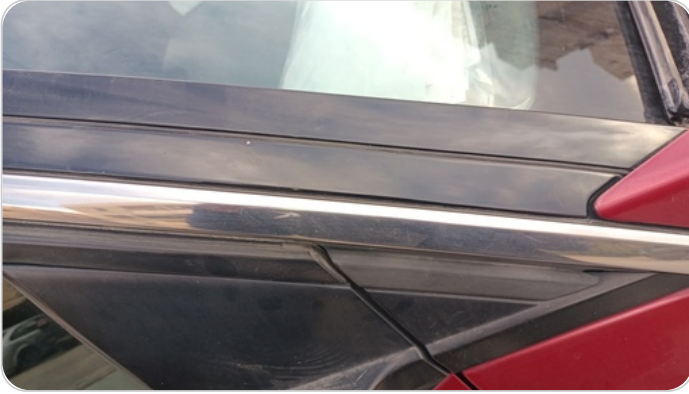
قائم خارجي أمامي يمين : فبريكة (خرابيش)

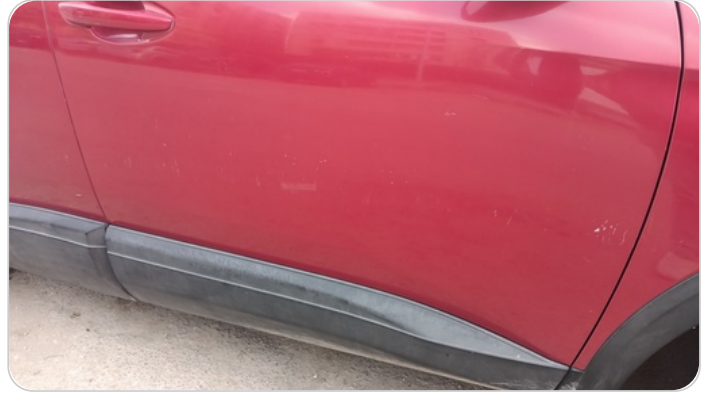
الباب الأمامي يمين : فبريكة (خرابيش)

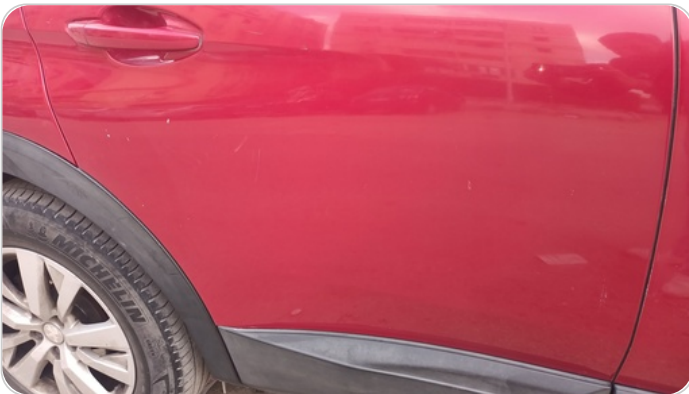
الباب الخلفي يمين : رش مع معجون (خرابيش)

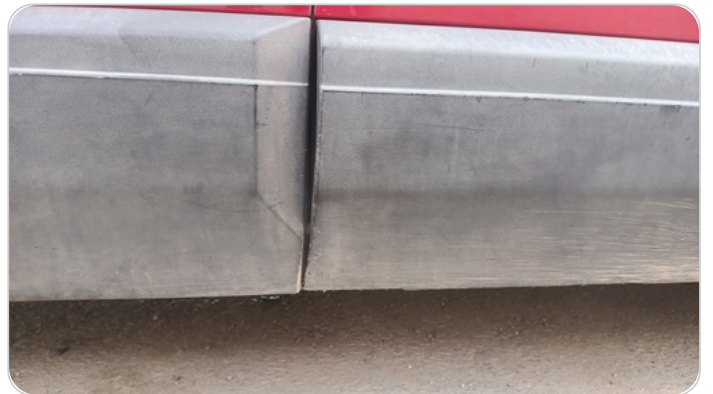
العتب السفلي يمين : فبريكة (خرابيش)

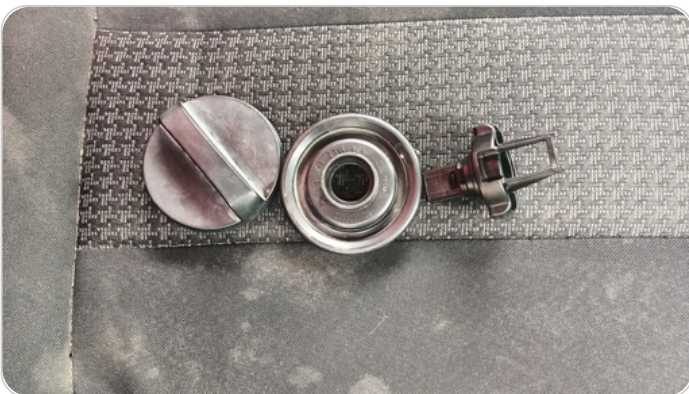
غطاء باب التانك : كسر

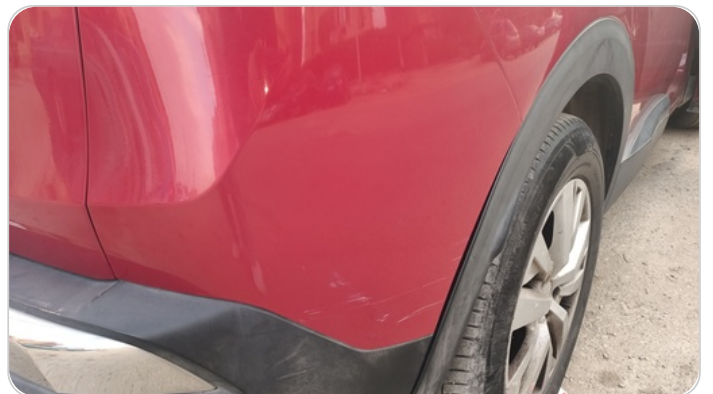
الاكصدام الخلفي : رش بدون معجون (خرابيش)

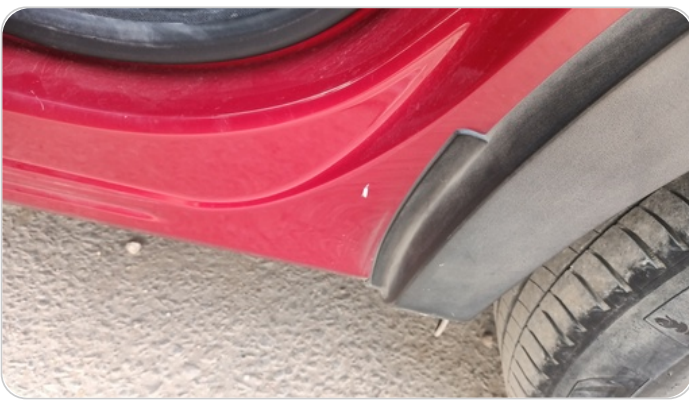
دواخل وقوائم باب الخلفي شمال : فبريكة (خرابيش)

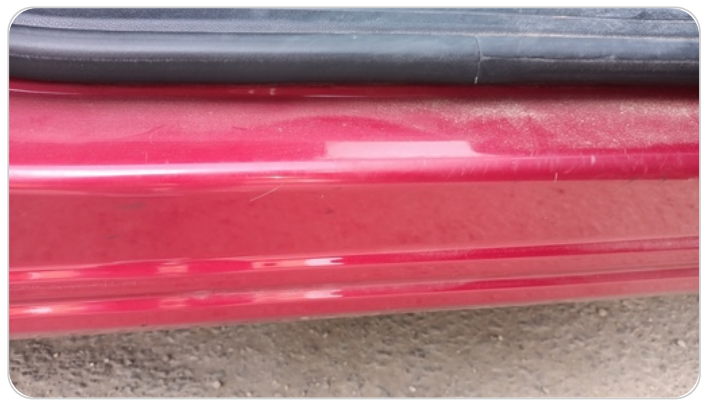
دواخل وقوائم باب أمامي يمين : فبريكة (خرابيش)

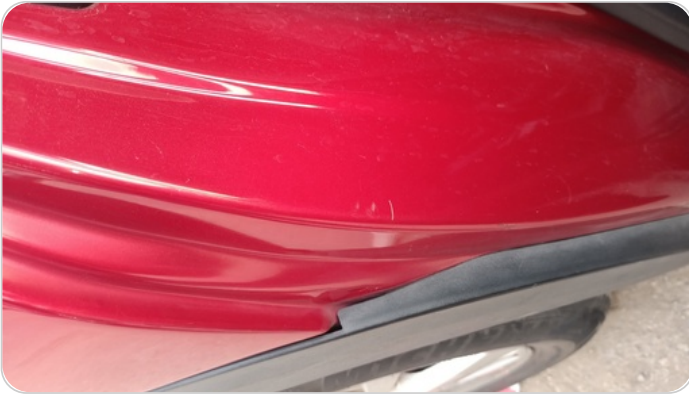
دواخل وقوائم باب خلفي يمين : فبريكة (خرابيش)

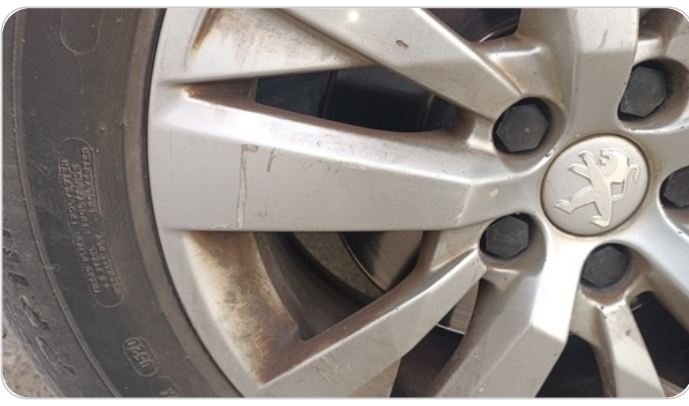
حالة الجنوط الأمامي : تجريحات بسيطة

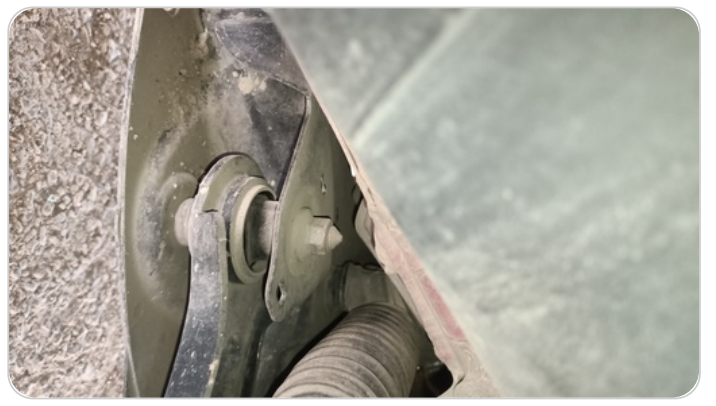
مقصات أمامي سفلي : تشققات / قطع (الجلب)

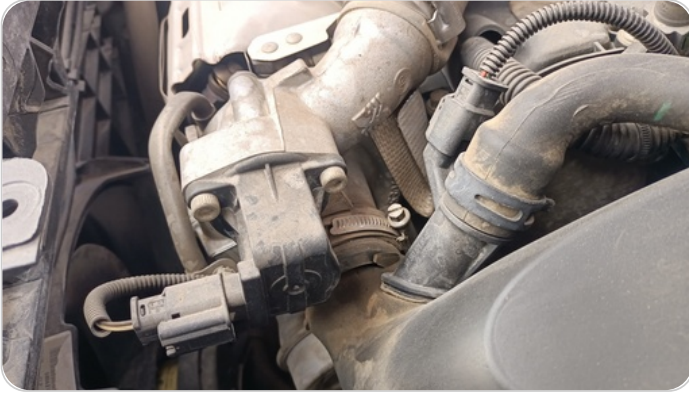
حالة الميكانيكا				
			كشف مرئي (المحرك والحوض)	
حالة المحرك المرئية	● طبيعي	مستوى زيت المحرك	● طبيعي	
لون زيت المحرك	● بترولي	لون العادم	● لا يوجد	
حالة الفتيس المرئية	● طبيعي	حالة التربو المرئية	● طبيعي	
حالة التورييدو	● جيدة	حالة ضفيرة الكهرباء	● جيدة	
صوت صفاره عند زيادة سرعة المحرك لوجود قطع في كاوتشة هواء التربو			ملاحظات أخرى	
			كفاءة المحرك	
قيم الكبس ناشف (dry test) kg/cm2				
غرفة1	غرفة2	غرفة3	غرفة4	
قيم الكبس بالزيت (wet test) kg/cm2				
غرفة1	غرفة2	غرفة3	غرفة4	
كبس المحرك%	0.00		كفاءة المحرك	● لا يحتاج للكبس
لم يتم الكبس			ملاحظات كفاءة المحرك	
			الفتيس / علبة التروس	
حركة عصاية الفتيس	طبيعي	علامات عصاية الفتيس في التابلوه	● طبيعي	
وجود نتش أو خبط مع النقلات	● لا يوجد			
			ملاحظات أخرى	
			دورة التبريد	
مستوى سائل التبريد	● طبيعي	حالة سائل التبريد	● سائل تبريد أحمر نظيف	
حالة دورة التبريد خارج الردياتير	● طبيعي	حالة الرادياتير	● طبيعي	
حالة مروحة التبريد			● طبيعي	
			ملاحظات أخرى	
			بنود الصيانة الدورية

كاوتشة هواء التريو : قطع
