بيانات العميل والسيارة			
Opel Crossland 2021 2nd Category			موديل السيارة
38532	قراءة العداد	أحمر/أسود	اللون
لا يوجد	حظر البيع	لا يوجد	توكيلات
حداائق الأهرام	المرور	2027-01-12	تاريخ انتهاء الرخصة

ملخص حالة السيارة			
● بحالة ممتازة	حالة الميكانيكا	● فبريكة (يوجد ملاحظات)	حالة البودي الخارجي
● بحالة ممتازة	حالة العفشة	● فبريكة بالكامل	حالة البودي الداخلي
● بحالة ممتازة	حالة الكهرباء	● لا يوجد ملاحظات	حالة الشاسية
● بحالة ممتازة	حالة التكييف	● بحالة جيدة جدا	حالة الجنوط والكاوتش
● بحالة ممتازة	حالة الصالون	● بحالة جيدة جدا	حالة الزجاج والكشافات

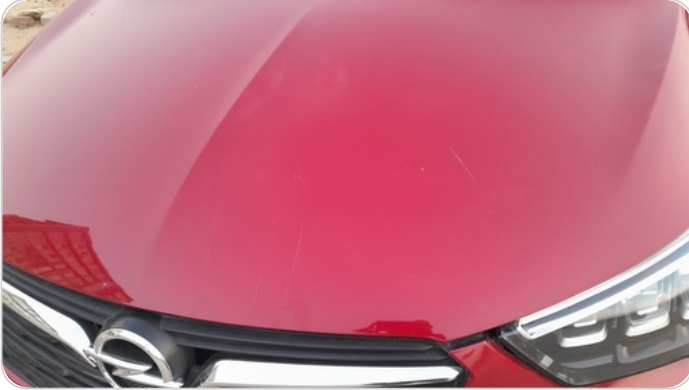
الكبوت : فبريكة (خرابيش)

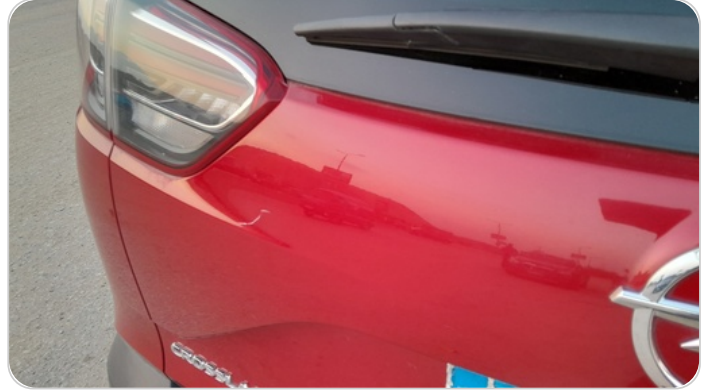
باب الشنطة : فبريكة (خرابيش)

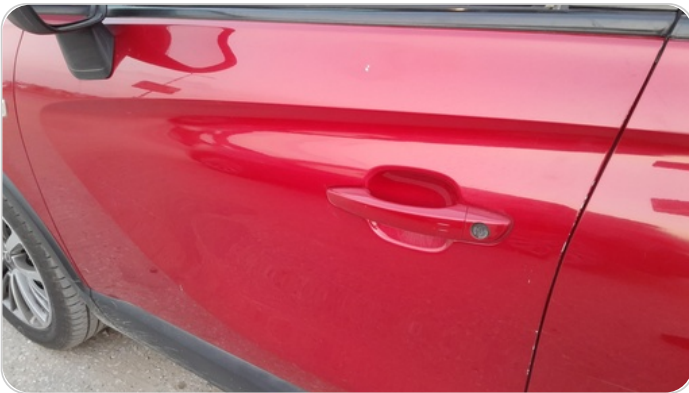
الباب الأمامي شمال : فبريكة (خرابيش)

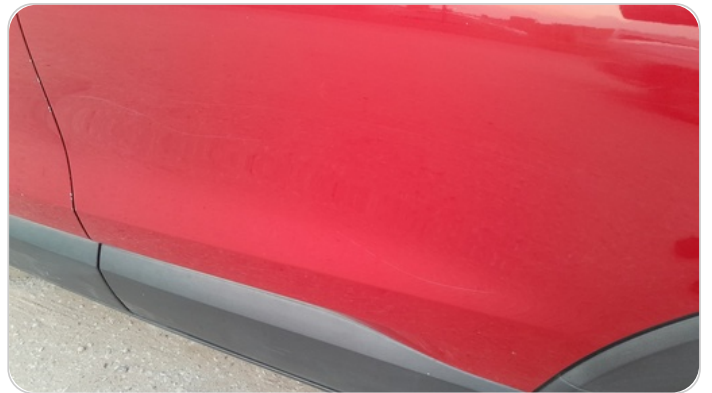
الباب الخلفي شمال : فبريكة (خرابيش)

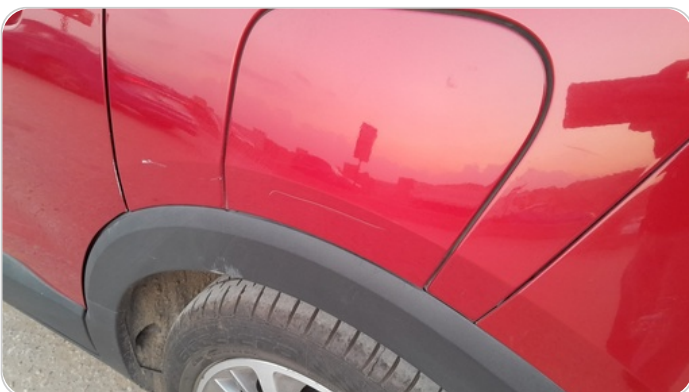
الرفرف الخلفي شمال : فبريكة (خرابيش)

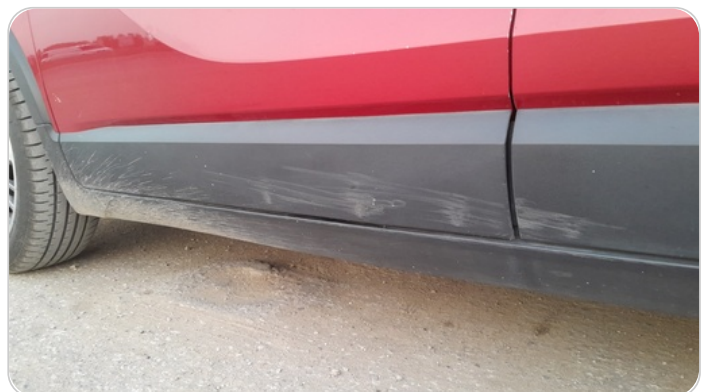
العتب السفلي شمال : فبريكة (خرابيش)

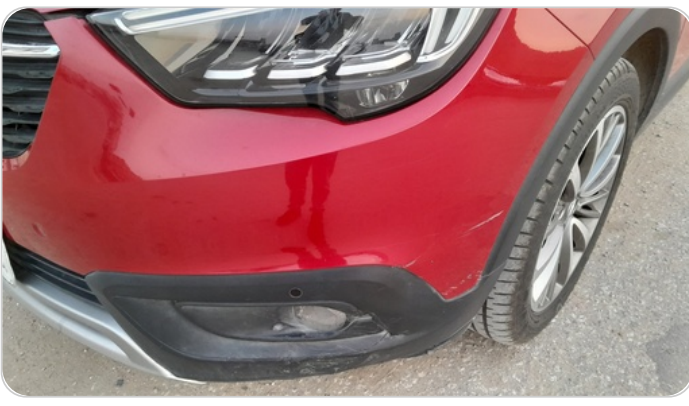
الاكصدام الأمامي : فبريكة (خرابيش)

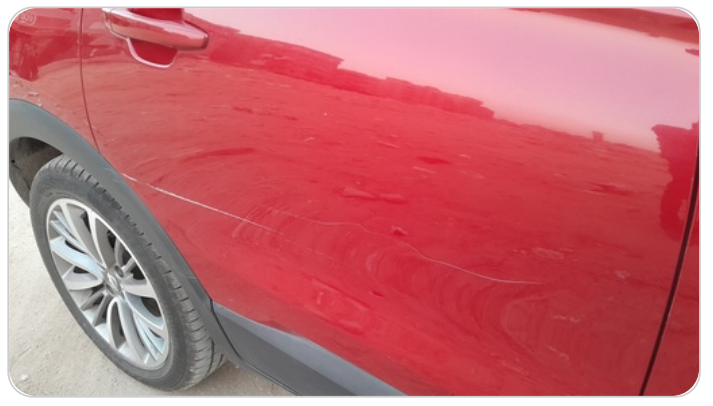
الباب الخلفي يمين : فبريكة (خرابيش)

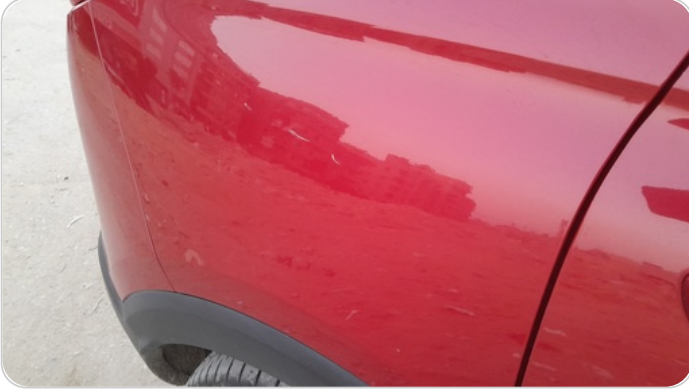
الرفرف الخلفي يمين : فبريكة (خرابيش)

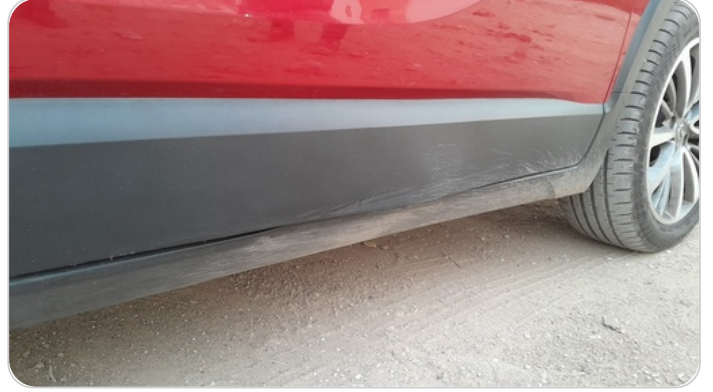
العتب السفلي يمين : فبريكة (خبطات)

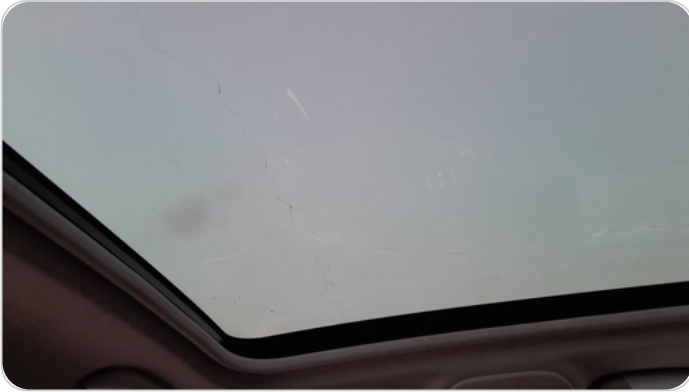
زجاج البانوراما : شروخ أو كسور

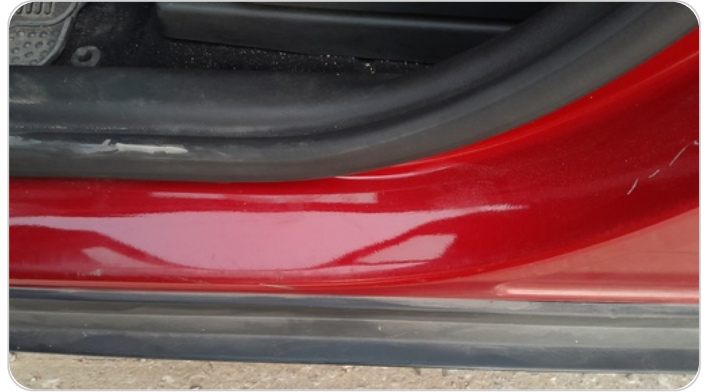
دواخل وقوائم باب الأمامي شمال : فبريكة (خرابيش)

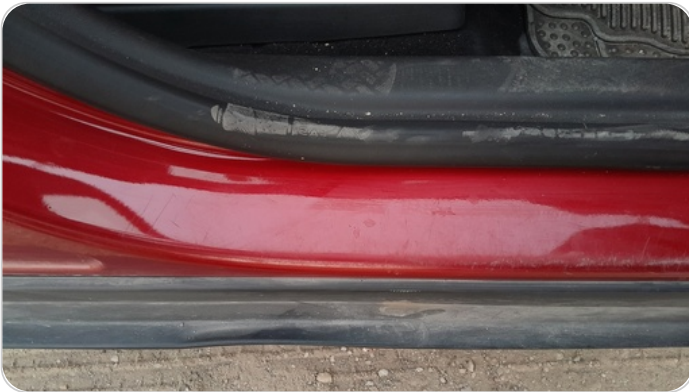
دواخل وقوائم باب أمامي يمين : فبريكة (خرابيش)
