بيانات العميل والسيارة			
Renault Duster 2020 3rd Category			موديل السيارة
75235	قراءة العداد	فيرانى	اللون
لا يوجد	حظر البيع	لا يوجد	توكيلات
البساتين	المرور	2026-05-15	تاريخ انتهاء الرخصة

ملخص حالة السيارة			
● بحالة ممتازة	حالة الميكانيكا	● رش في بعض أجزاء السيارة	حالة البودي الخارجي
● بحالة ممتازة	حالة العفشة	● فبريكة بالكامل	حالة البودي الداخلى
● بحالة ممتازة	حالة الكهرباء	● لا يوجد ملاحظات	حالة الشاسية
● بحالة ممتازة	حالة التكييف	● بحالة جيدة	حالة الجنوط والكاوتش
● بحالة ممتازة	حالة الصالون	● بحالة ممتازة	حالة الزجاج والكشافات

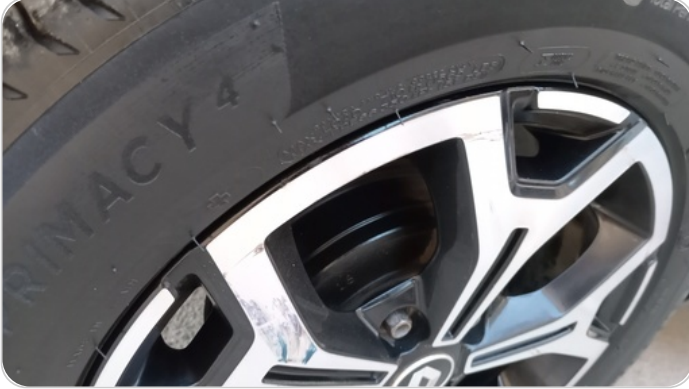
حالة الجنوط الخلفي : تجريحات بسيطة

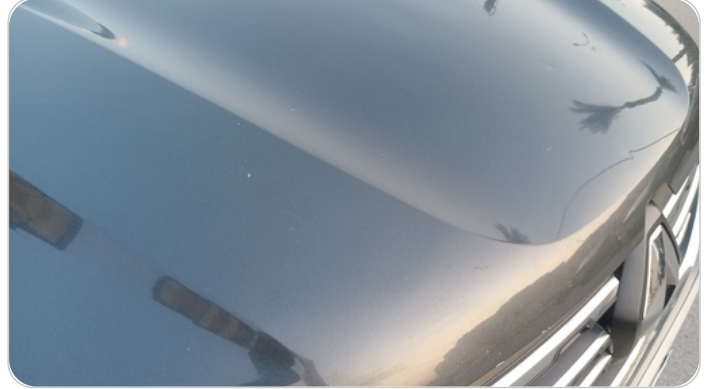
الكبوت : فبريكة (خرابيش)

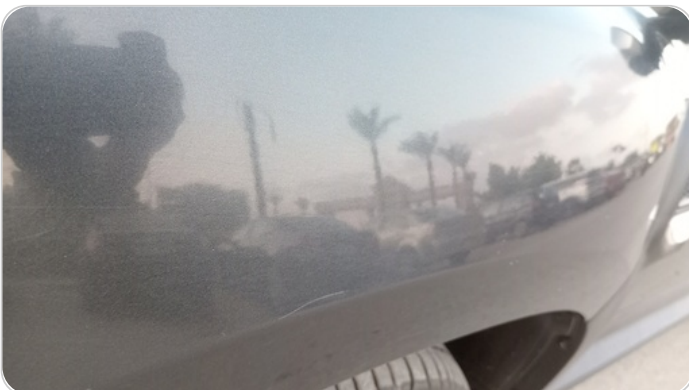
الرفرف الأمامي شمال : فبريكة (خرابيش)

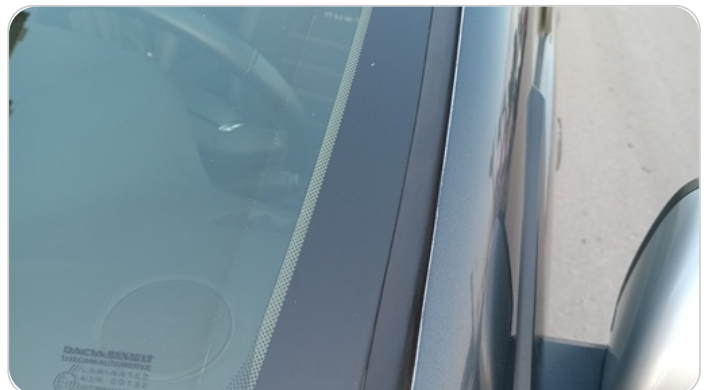
قائم خارجي أمامي شمال : فبريكة (الدهان متآكل)

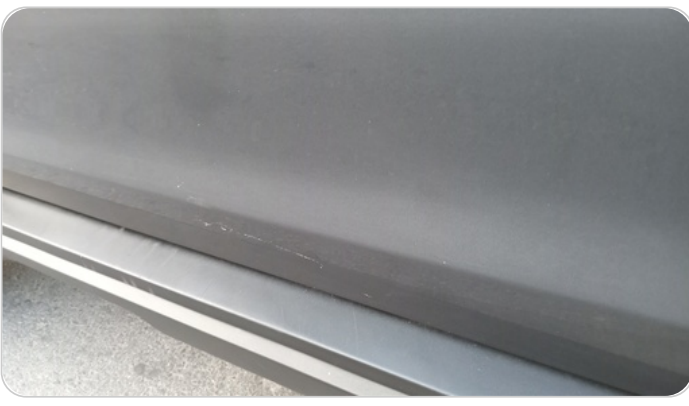
الباب الأمامي شمال : فبريكة (خرابيش)

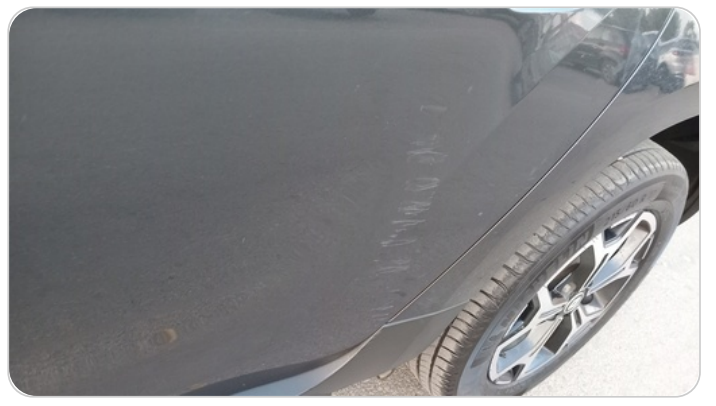
الباب الخلفي شمال : فبريكة (خرابيش)

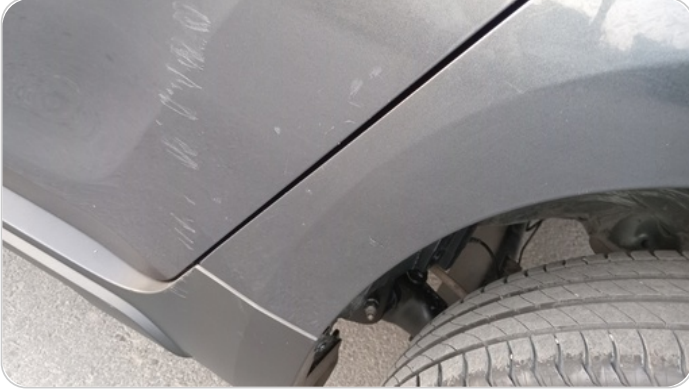
الرفرف الخلفي شمال : فبريكة (خرابيش)

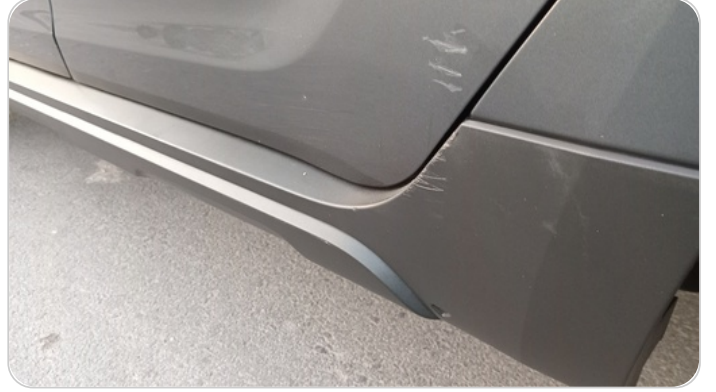
العتب السفلي شمال : فبريكة (خرابيش)

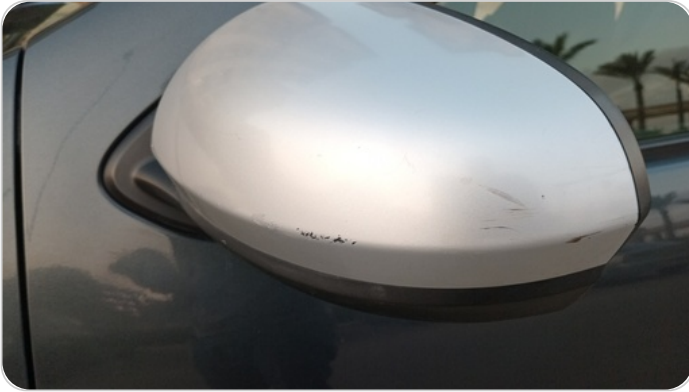
مراية الباب الأمامي شمال : فبريكة (خرابيش)

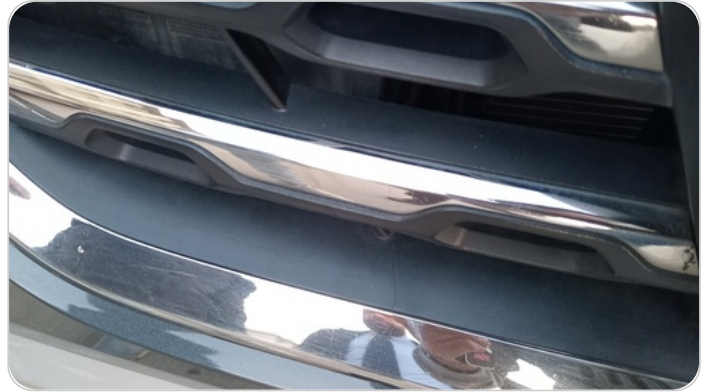
شبكة أمامية : شرخ / كسر

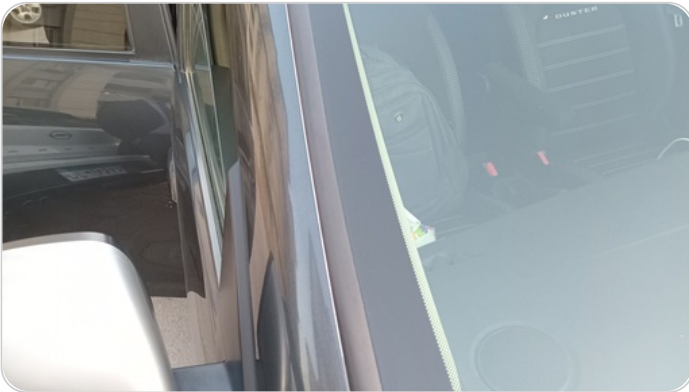
قائم خارجي أمامي يمين : فبريكة (الدهان متآكل)

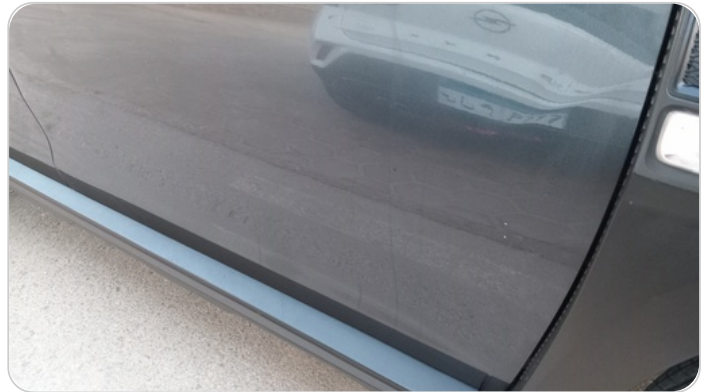
الباب الأمامي يمين : فبريكة (خرابيش)

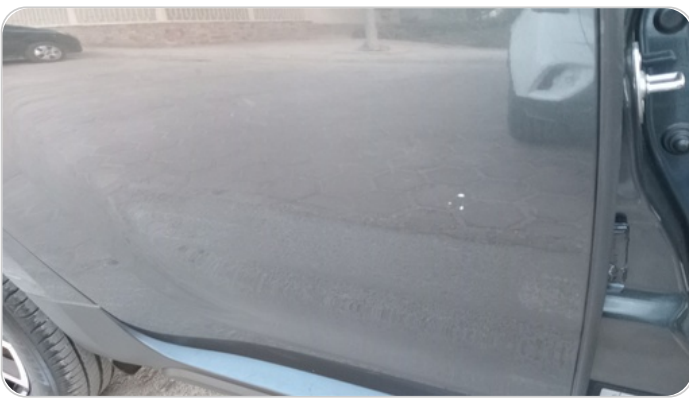
الباب الخلفي يمين : فبريكة (خرابيش)

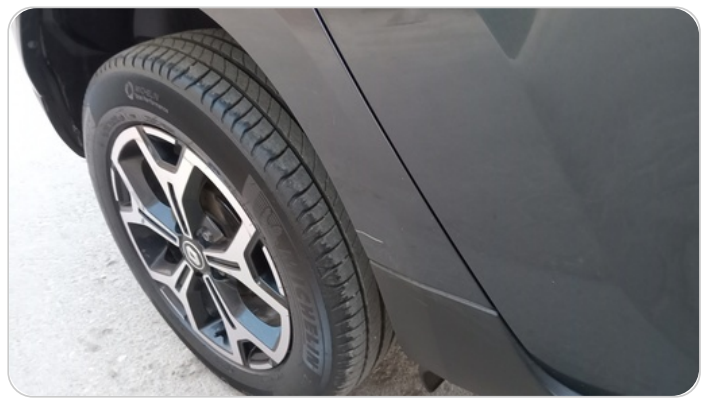
الرفرف الخلفي يمين : فبريكة (خرابيش)

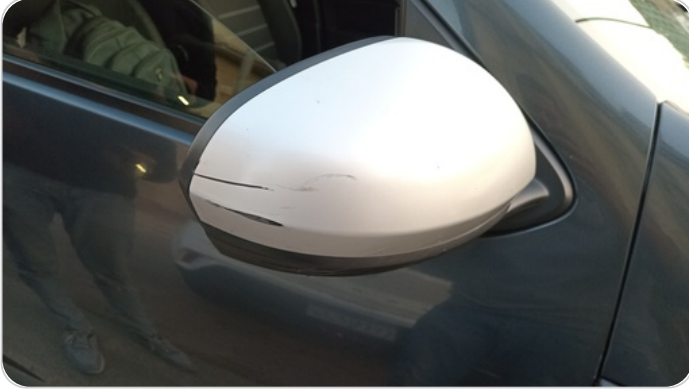
مراية الباب الأمامي يمين : فبريكة (خرابيش)

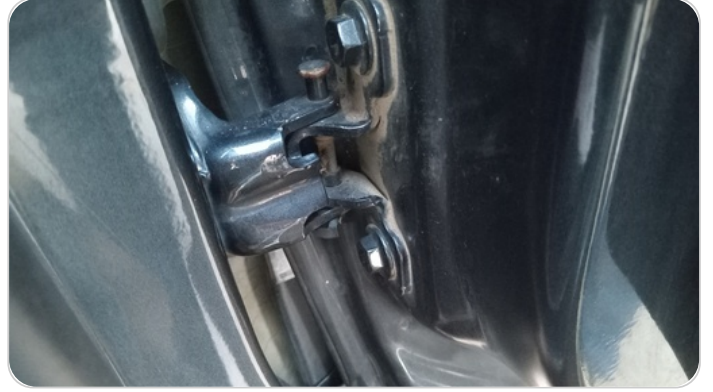
مفصلات ومسامير الباب الأمامي يمين : آثار فك وتركيب

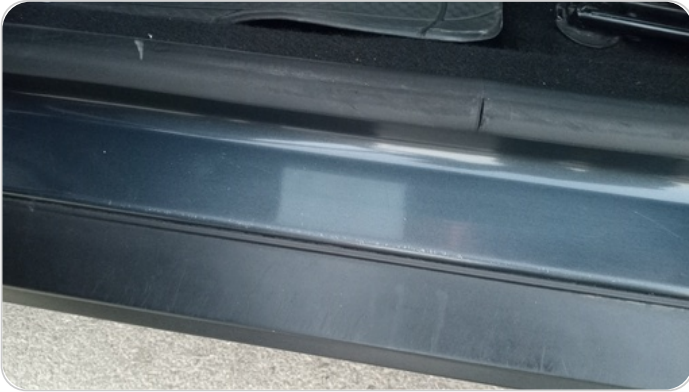
دواخل وقوائم باب الأمامي شمال : فبريكة (خرابيش)

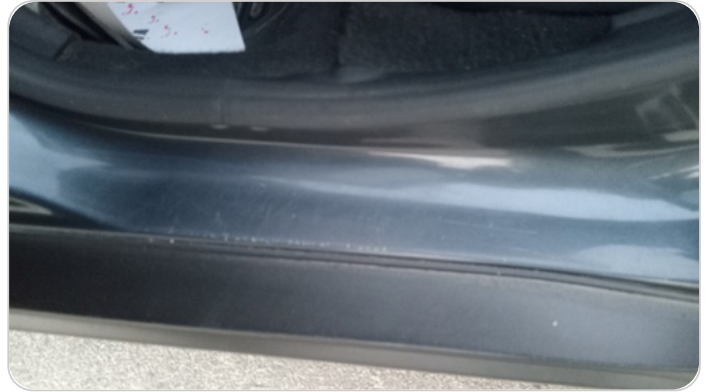
دواخل وقوائم باب الخلفي شمال : فبريكة (خرابيش)

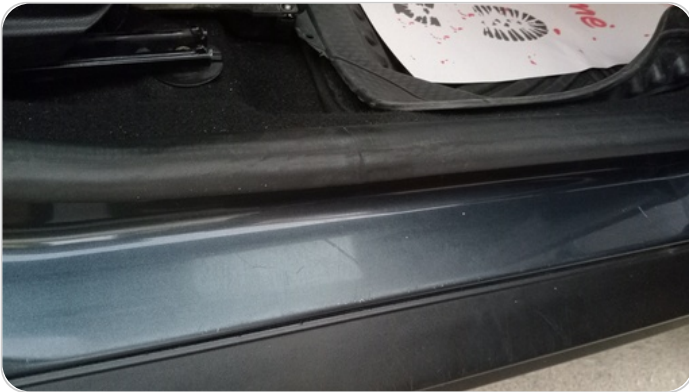
دواخل وقوائم باب أمامي يمين : فبريكة (خرابيش)

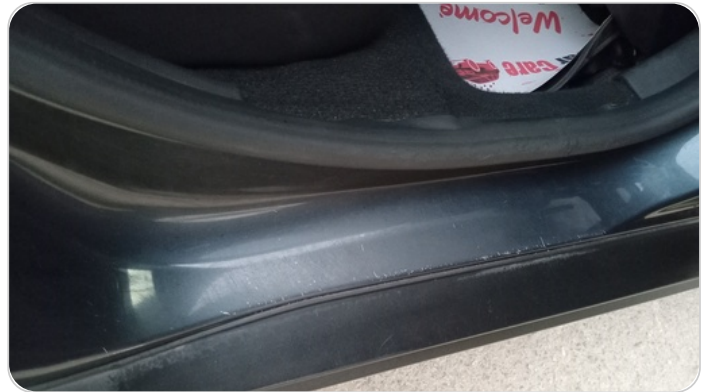
دواخل وقوائم باب خلفي يمين : فبريكة (خرابيش)

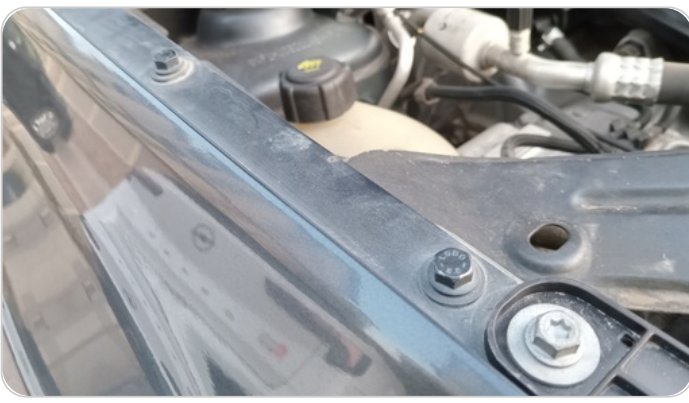
رفرف امامي يمينا : اثار فك وتركيب

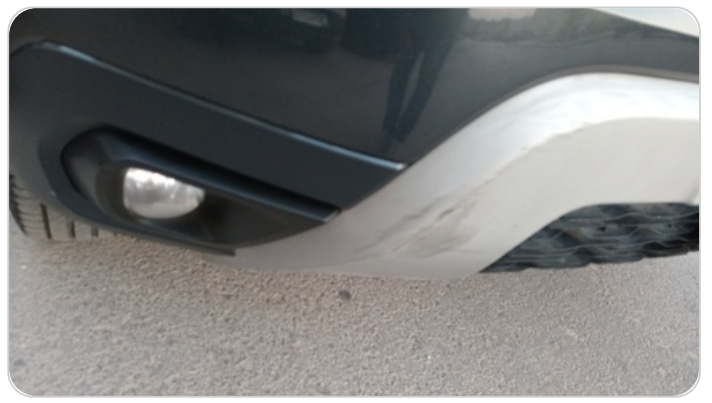
فيبر اكصدام امامي : خرابيش

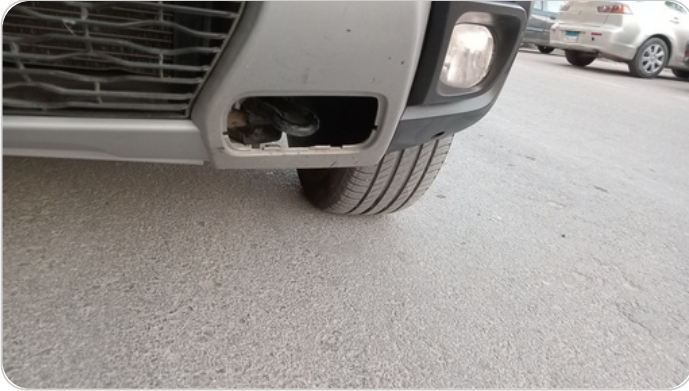
طبة اكصدام امامي : فقد

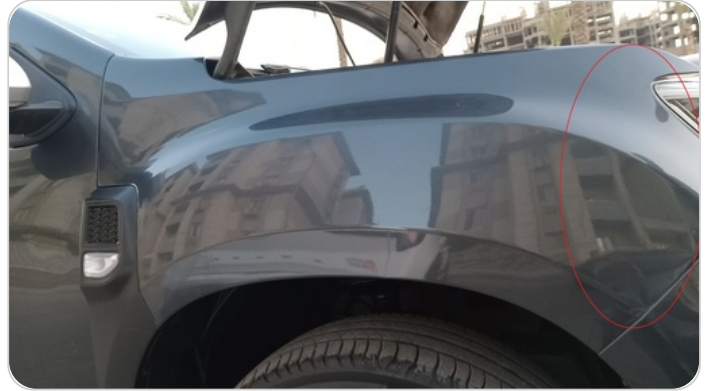
رفرف امامي يمينا : رش بمعجون جزئي
