بيانات العميل والسيارة			
Citroen C3 2021 3rd Category			موديل السيارة
114714	قراءة العداد	أبيض	اللون
لا يوجد	حظر البيع	لا يوجد	توكيلات
القاهرة الجديدة	المرور	2025-03-24	تاريخ انتهاء الرخصه

ملخص حالة السيارة			
● بحالة جيدة	حالة الميكانيكا	● فبريكة (يوجد ملاحظات)	حالة البودي الخارجي
● بحالة ممتازة	حالة العفشة	● فبريكة بالكامل	حالة البودي الداخلي
● بحالة ممتازة	حالة الكهرباء	● لا يوجد ملاحظات	حالة الشاسية
● بحالة ممتازة	حالة التكييف	● بحاله مقبولة	حالة الجنوط والكاوتش
● بحالة جيدة	حالة الصالون	● بحالة ممتازة	حالة الزجاج والكشافات

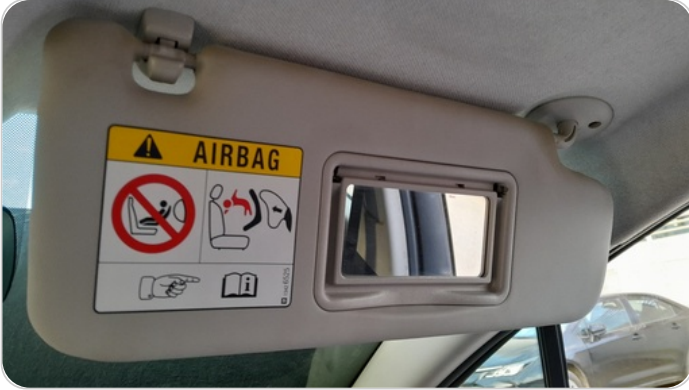
شماسات أمامية : تلف في اليمين

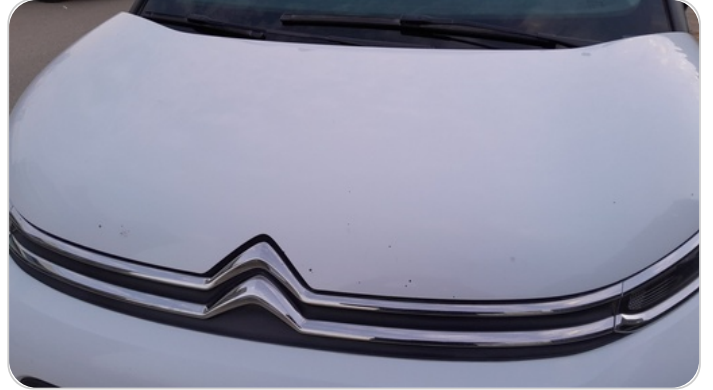
الكبوت : فبريكة (خرابيش)

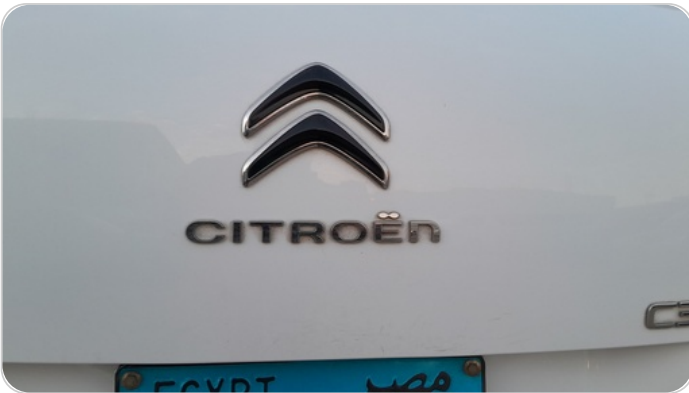
باب الشنطة : فبريكة (خرابيش)

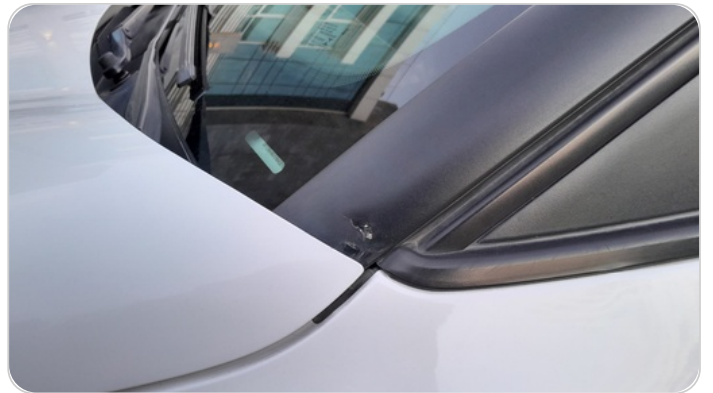
قائم خارجي أمامي شمال : فبريكة (خرابيش)

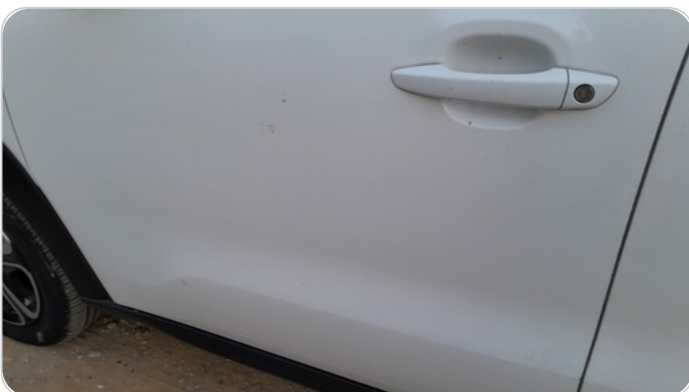
الباب الأمامي شمال : فبريكة (خرابيش)

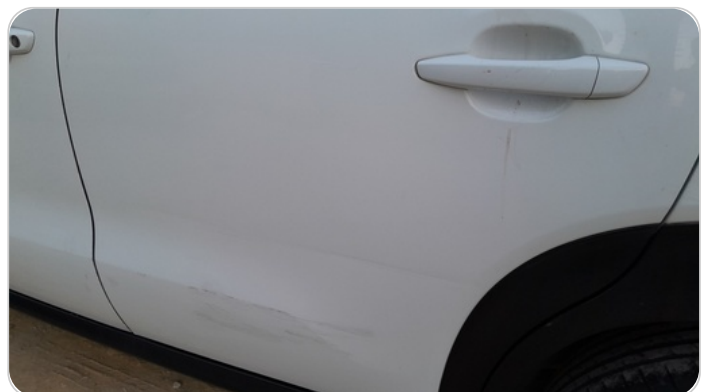
الباب الخلفي شمال : فبريكة (سمكره على البارد)

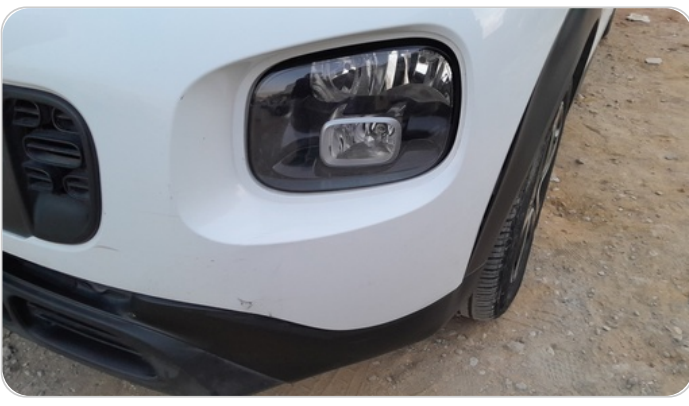
الاصدام الامامي : فبريكة (خرايش)

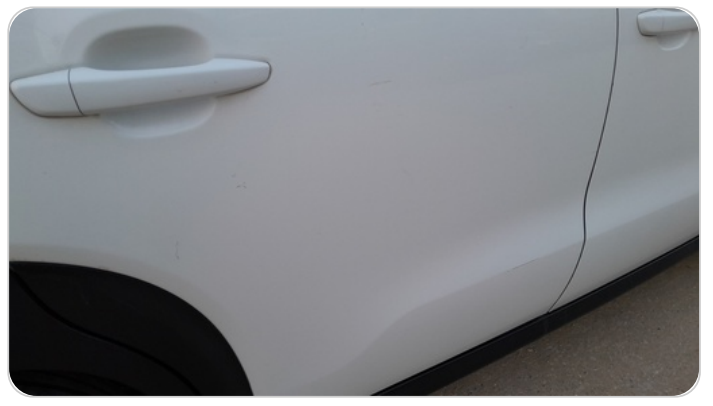
الباب الخلفي يمين : فبريكة (خرايش)

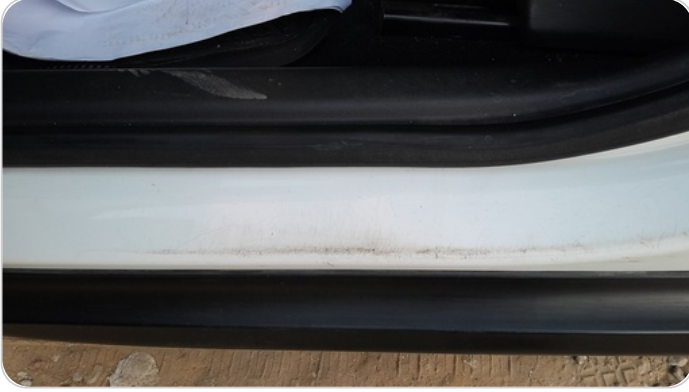
دواخل وقوائم باب الامامي شمال : فبريكة (خرايش)

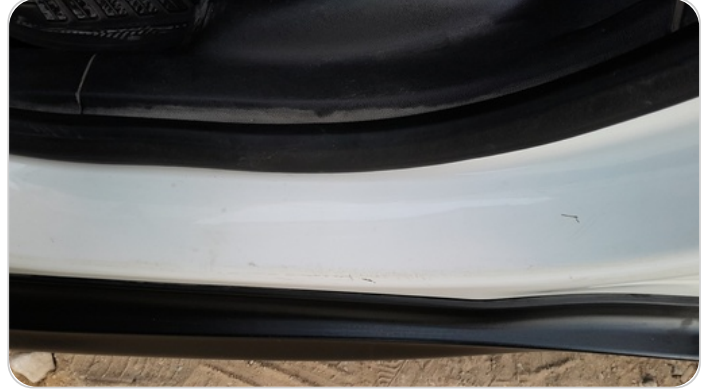
دواخل وقوائم باب الخلفي شمال : فبريكة (خرايش)

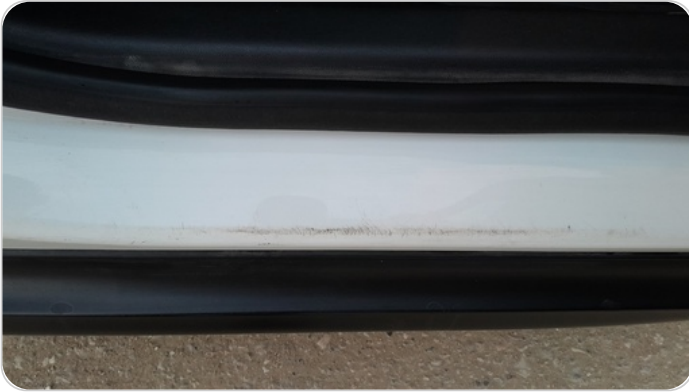
دواخل وقوائم باب أمامي يمين : فبريكة (خرايش)

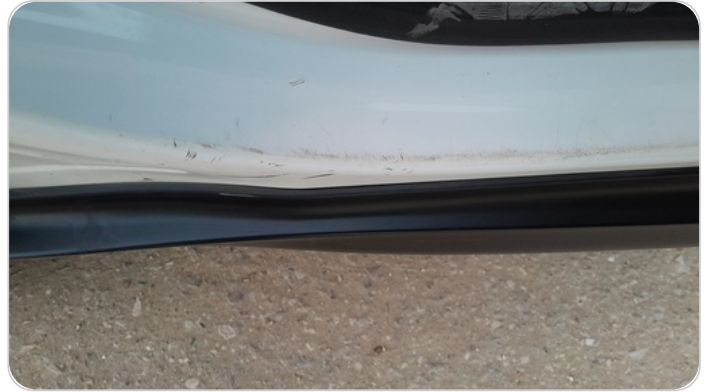
دواخل وقوائم باب خلفي يمين : فبريكة (خرايش)

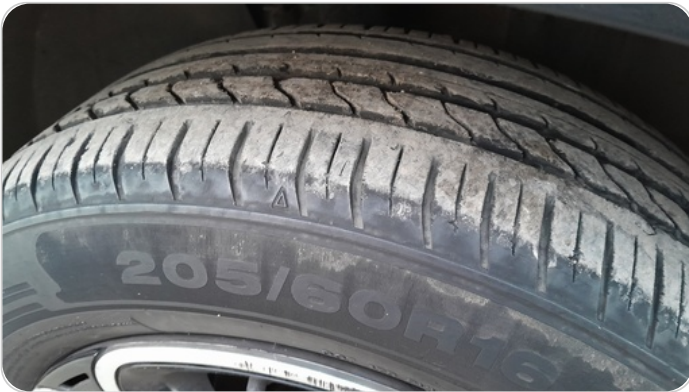
الجنوط والكاوتش			
حالة الجنوط الأمامية	● بحالة جيدة	حالة الكاوتش الأمامي	● النقشة متآكلة
حالة الجنوط الخلفي	● بحاله جيدة	حالة الكاوتش الخلفي	● النقشة متآكلة
حالة جنط الاستبّين	● بحالة جيدة	حالة الكاوتش الاستبّين	● بحالة جيدة
نوع الكاوتش	تيوبليس		
ملاحظات الجنوط و الكاوتش

حالة الكاوتش الامامي : النقشة متآكلة

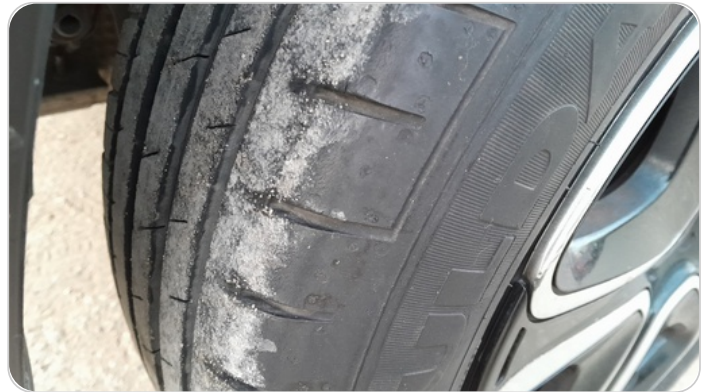
حالة الكاوتش الخلفي : النقشة متآكلة

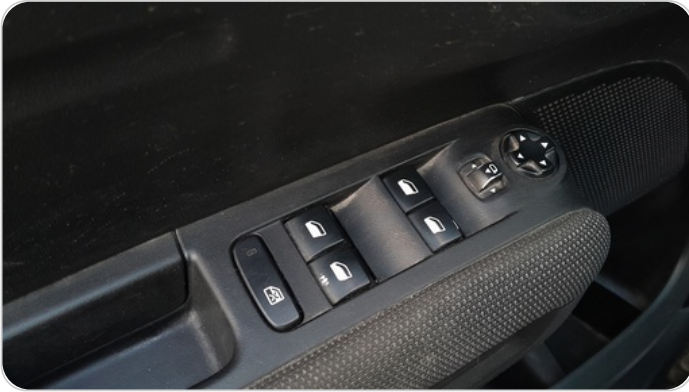
فرش كرسي أمامي يمين	● يحتاج تنظيف فقط	فرش كرسي أمامي شمال	● يحتاج تنظيف فقط
فرش كنبه خلفي	● تحتاج تنظيف فقط	فرش السقف	● يحتاج تنظيف فقط
فيبر قائم أمامي يمين	● بحاله جيده	فيبر قائم أمامي شمال	● بحاله جيده
فيبر قائم وسط يمين	● بحاله جيده	فيبر قائم وسط شمال	● بحاله جيده
فيبر قائم خلفي يمين	● بحاله جيده	فيبر قائم خلفي شمال	● بحاله جيده
شماسات أمامية	● تلف في اليمين	مرآة الزجاج الأمامي	● بحاله جيده
مقبض يد السقف أمامي يمين	● بحاله جيده	مقبض يد السقف أمامي شمال	● لا يوجد
مقبض يد السقف خلفي يمين	● بحاله جيده	مقبض يد السقف خلفي شمال	● بحاله جيده
ملاحظات أخرى	تاكل في وحده تحكم الزجاج في باب السائق

وحده تحكم الزجاج : تاكل

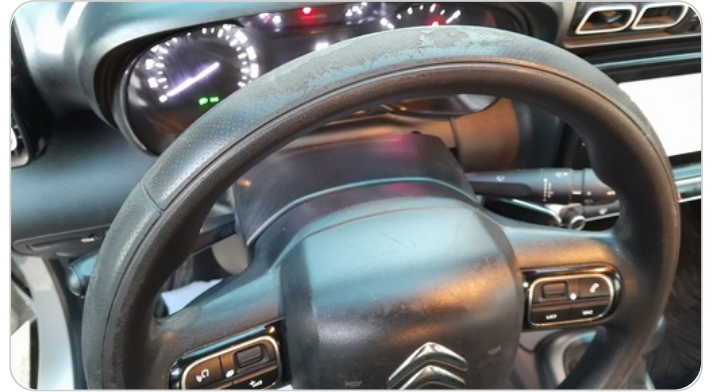
الطاره : متاكله
