بيانات العميل والسيارة			
Honda CRV 2023 Imported			موديل السيارة
21736	قراءة العداد	أحمر	اللون
لا يوجد	حظر البيع	لا يوجد	توكيلات
زقازيق	المرور	2027-09-10	تاريخ انتهاء الرخصة

ملخص حالة السيارة			
● بحالة ممتازة	حالة الميكانيكا	● فبريكة (يوجد ملاحظات)	حالة البودي الخارجي
● بحالة ممتازة	حالة العفشة	● فبريكة بالكامل	حالة البودي الداخلي
● بحالة ممتازة	حالة الكهرباء	● لا يوجد ملاحظات	حالة الشاسية
● بحالة ممتازة	حالة التكييف	● بحالة جيدة جدا	حالة الجنوط والكاوتش
● بحالة جيدة جدا	حالة الصالون	● بحالة ممتازة	حالة الزجاج والكشافات

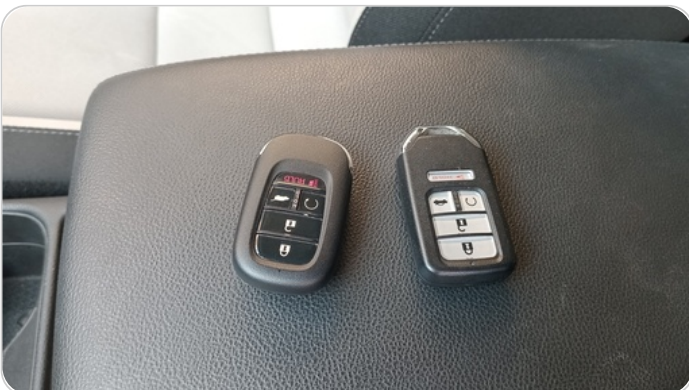
تجربة القيادة	
ملاحظات الاصوات أثناء القيادة	
ملاحظات الاهتزازات أثناء القيادة	
ملحوظات العميل عن أداء السيارة قبل الكشف	الريموت الاضافي يحتاج تكويد- السيارة وارد الخارج
ملحوظات العميل عن حوادث واصلاحات	
ملاحظات تجربة القيادة

الريموت /المفتاح الاضافي : موجود (لم يتم التجربة)

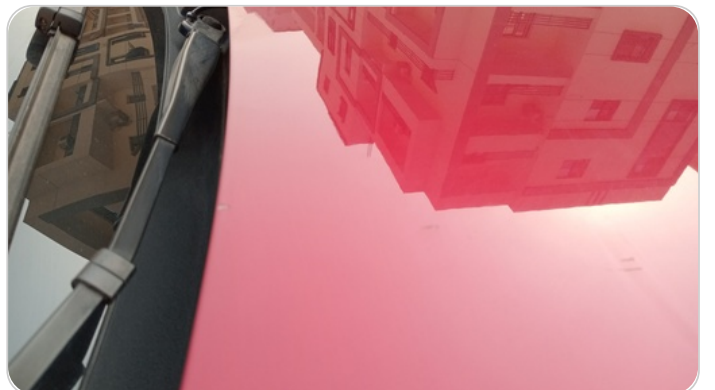
حالة البودي الخارجي			
الكبوت	● فبريكة (خرابيش)	الاكصدام الأمامي	● فبريكة (خرابيش - خبطات)
السقف	● فبريكة بالكامل	الاكصدام الخلفي	● فبريكة بالكامل
باب الشنطة	● فبريكة بالكامل	شبكة أمامية	● شرح / كسر
الرفرف الأمامي يمين	● فبريكة بالكامل	الرفرف الأمامي شمال	● فبريكة بالكامل
قائم خارجي أمامي يمين	● فبريكة بالكامل	قائم خارجي أمامي شمال	● فبريكة (خرابيش)
الباب الأمامي يمين	● فبريكة (خرابيش)	الباب الأمامي شمال	● فبريكة بالكامل
الباب الخلفي يمين	● فبريكة بالكامل	الباب الخلفي شمال	● فبريكة (خرابيش)
قائم خارجي خلفي يمين	● فبريكة بالكامل	قائم خارجي خلفي شمال	● فبريكة بالكامل
الرفرف الخلفي يمين	● فبريكة بالكامل	الرفرف الخلفي شمال	● فبريكة بالكامل
العتب السفلي يمين	● فبريكة بالكامل	العتب السفلي شمال	● فبريكة بالكامل
مراية الباب الأمامي يمين	● فبريكة (خرابيش)	مراية الباب الأمامي شمال	● فبريكة (خرابيش)
مفصلات الباب الأمامي يمين	● فبريكة بالكامل	مفصلات الباب الأمامي شمال	● فبريكة بالكامل
مفصلات الباب الخلفي يمين	● فبريكة بالكامل	مفصلات الباب الخلفي شمال	● فبريكة بالكامل

الكبوت : فيريكه (خرابيش)

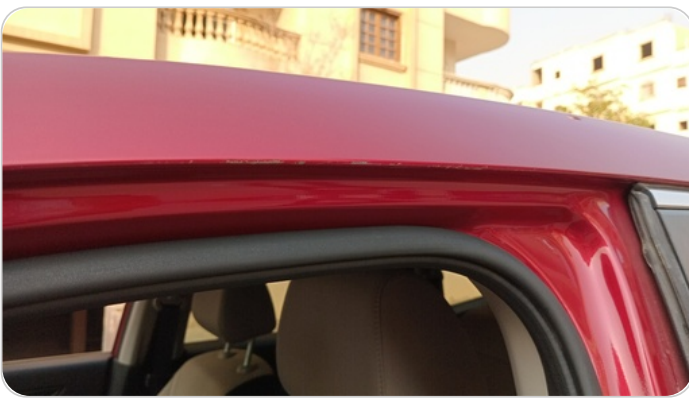
قائم خارجي أمامي شمال : فبريكة (خرابيش)

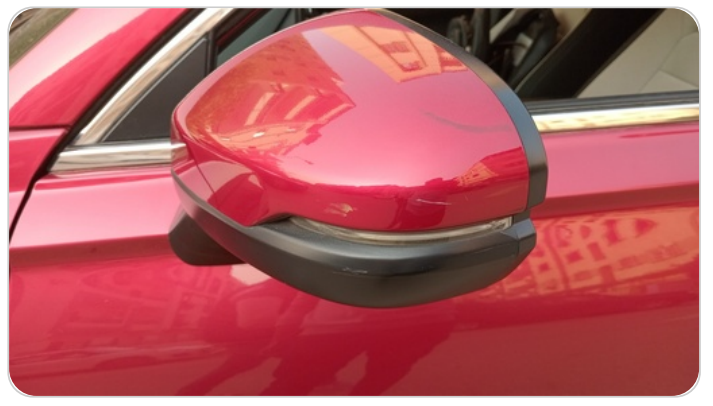
مراية الباب الأمامي شمال : فبريكة (خرابيش)

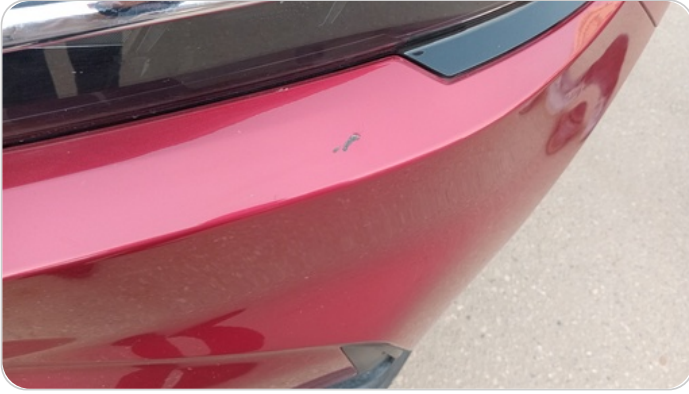
الاكصدام الأمامي : فبريكة (خرابيش - خبطات)

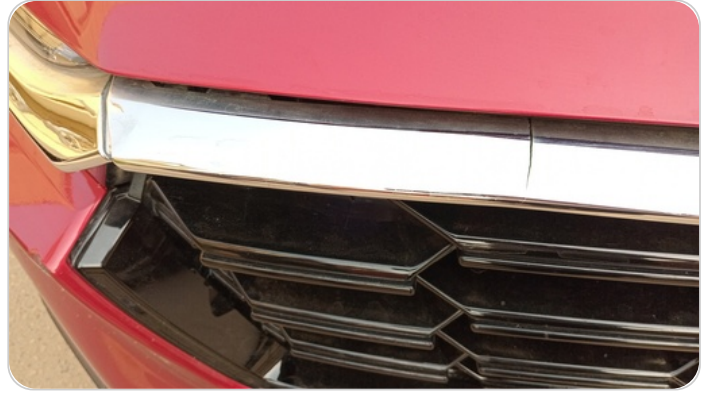
شبكة أمامية : شرخ / كسر

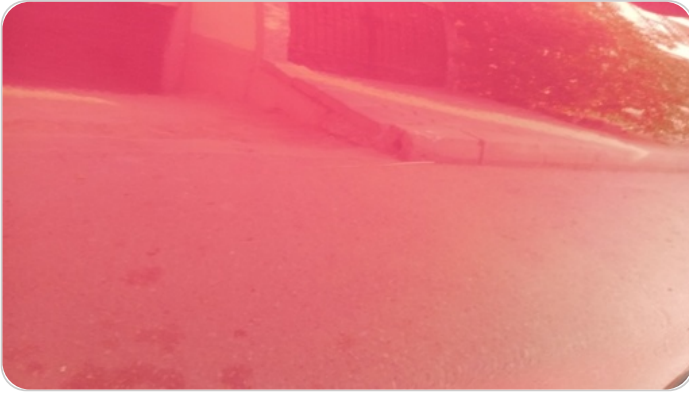
الباب الأمامي يمين : فبريكة (خرابيش)

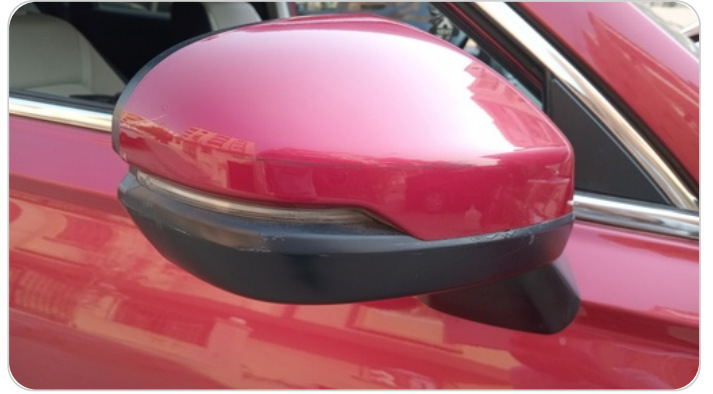
مراية الباب الأمامي يمين : فبريكة (خرابيش)

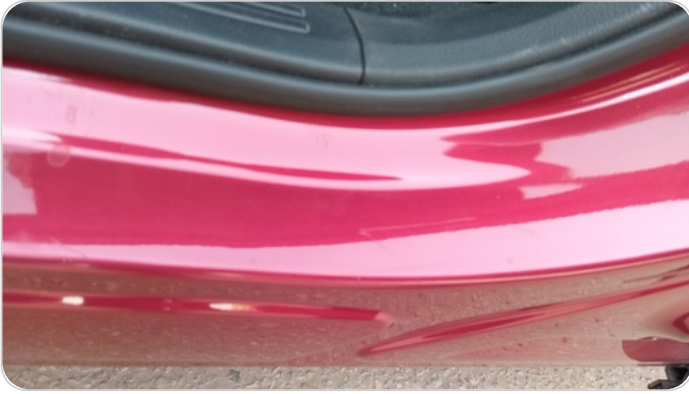
دواخل وقوائم باب الأمامي شمال : فبريكة (خرابيش)

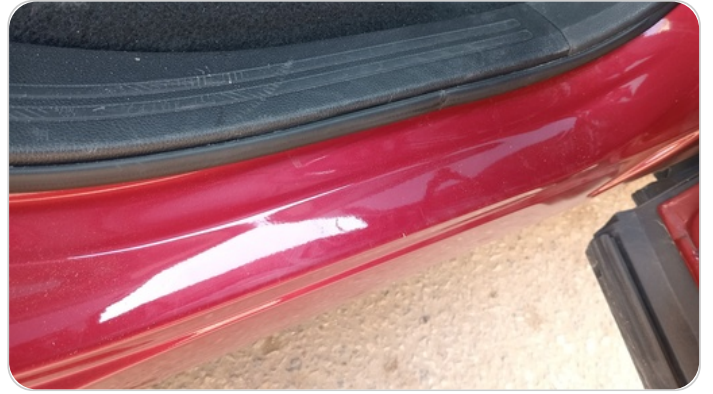
دواخل وقوائم باب خلفي يمين : فبريكة (خرابيش)

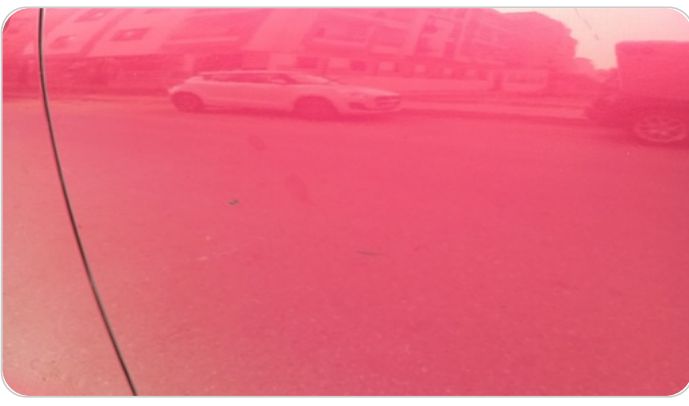
الباب الخلفي شمال : فبريكة (خرابيش)

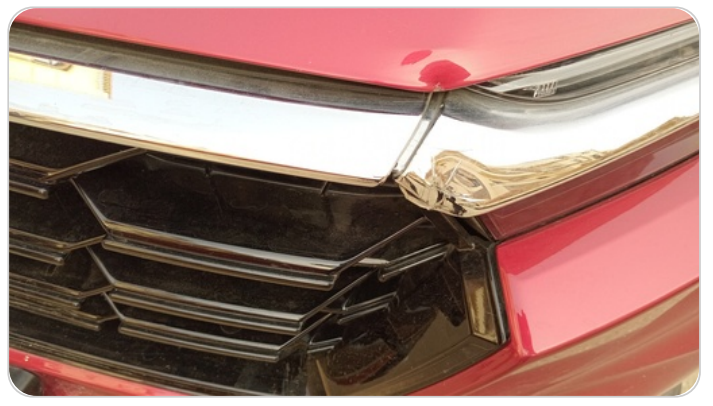
مفصلات الكبوت	● فبريكة بالكامل	مفصلات الشنطة	● فبريكة بالكامل
ملاحظات أخرى			
حالة زجاج / كشافات / أخرى			
زجاج البانوراما	● لا يوجد	زجاج فتحة السقف	● بحالة جيدة
زجاج السيارة الأمامي	● بحالة جيدة	زجاج السيارة الخلفي	● بحالة جيدة
زجاج باب أمامي يمين	● بحالة جيدة	زجاج باب أمامي شمال	● بحالة جيدة
زجاج باب خلفي يمين	● بحالة جيدة	زجاج باب خلفي شمال	● بحالة جيدة
شراعات خلفية	● بحالة جيدة	شراعات أمامية	● بحالة جيدة
الكشاف الأمامي يمين	● بحالة جيدة	الكشاف الأمامي شمال	● بحالة جيدة
الكشاف الخلفي يمين	● بحالة جيدة	الكشاف الخلفي شمال	● بحالة جيدة
كشافات شبورة أمامي	● لا يوجد	كشافات شبورة خلفي	● بحالة جيدة
كشافات إشارة أمامي	● بحالة جيدة	كشافات إشارة خلفي	● بحالة جيدة
سيسستم مياة مساحات	● لا يوجد ملاحظات	كاوتش الأبواب	● جيد
مساحات الزجاج الأمامي	● بحاله جيدة	مساحة الزجاج الخلفي	● بحالة جيدة
ملاحظات أخرى			كسر في حلية نيكل كشاف امامي شمال

نيكل كشاف امامي شمال : كسر
