بيانات العميل والسيارة			
Daihatsu Terios 2012 1st Category			موديل السيارة
103559	قراءة العداد	أسود	اللون
لا يوجد	حظر البيع	لا يوجد	توكيلات
محرم بك	المرور	2027-01-05	تاريخ انتهاء الرخصة

ملخص حالة السيارة			
● بحالة ممتازة	حالة الميكانيكا	● رش في بعض أجزاء السيارة	حالة البودي الخارجي
● بحالة ممتازة	حالة العفشة	● فبريكة بالكامل	حالة البودي الداخلي
● بحالة ممتازة	حالة الكهرباء	● لا يوجد ملاحظات	حالة الشاسية
● بحالة ممتازة	حالة التكييف	● بحالة جيدة	حالة الجنوط والكاوتش
● بحالة جيدة جدا	حالة الصالون	● بحالة جيدة جدا	حالة الزجاج والكشافات

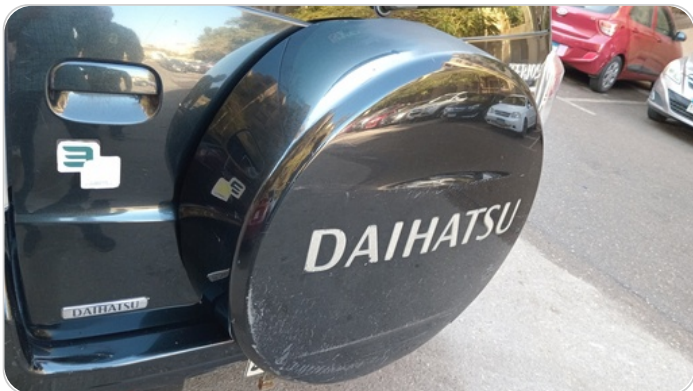
SPARE TIRE

الجنوط والكاوتش			
حالة الجنوط الأمامية	● بحالة جيدة	حالة الكاوتش الأمامي	● بحالة جيدة
حالة الجنوط الخلفي	● بحاله جيدة	حالة الكاوتش الخلفي	● بحالة جيدة
حالة جنط الاستبئ	● بحالة جيدة	حالة الكاوتش الاستبئ	● تاريخ الإنتاج أكثر من 3 سنوات
نوع الكاوتش	تيوبليس		
ملاحظات الجنوط و الكاوتش	فقد في طاسة عجل خلفي يمين- لم يتم الكشف علي الاستبئ(صعوبة في فتح غطاء الاستبئ)

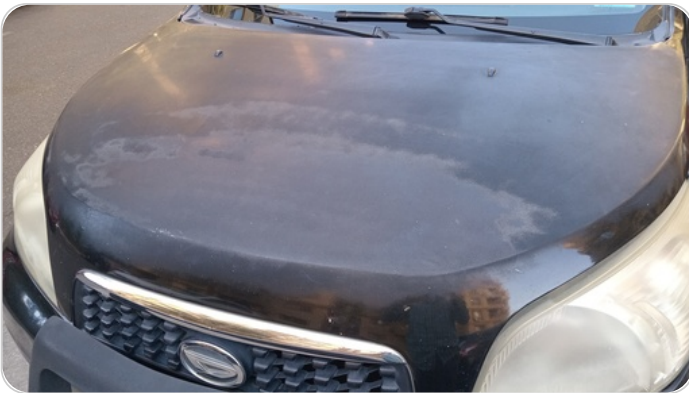
الكبوت : رش مع معجون (خرايش)

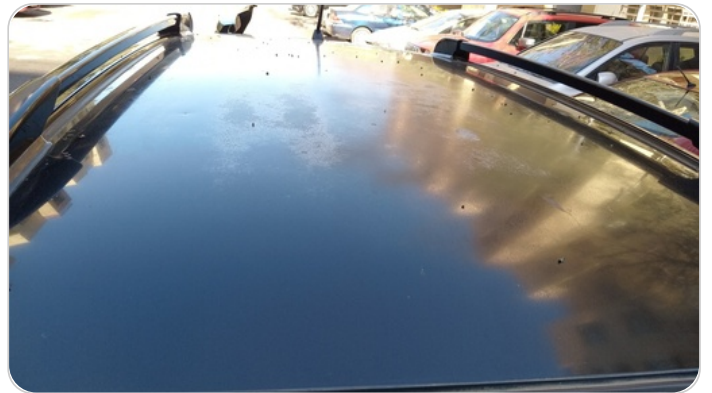
السقف : فبريكة (الدهان متاكل)

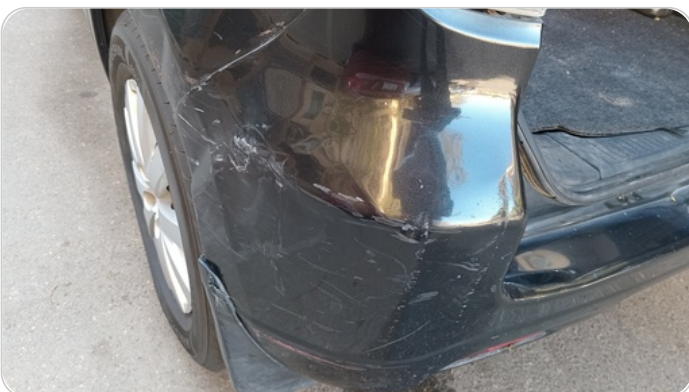
الاكصدام الخلفي : فبريكة (خرايش - خبطات)

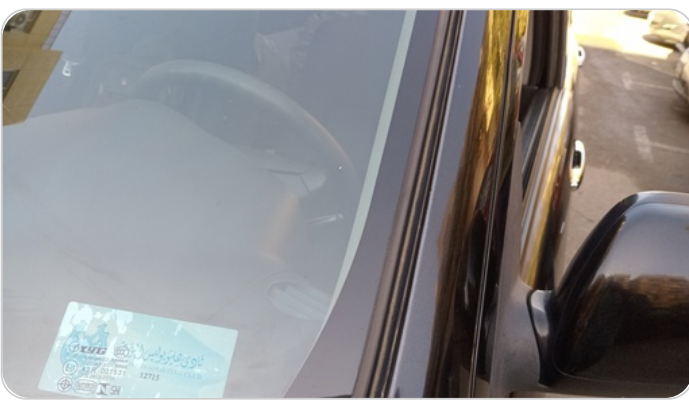
قائم خارجي أمامي شمال : فبريكة (الدهان متآكل)

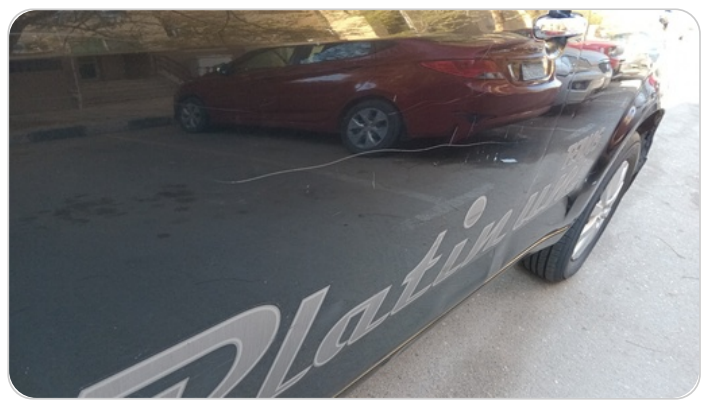
الباب الأمامي شمال : فبريكة (خرابيش)

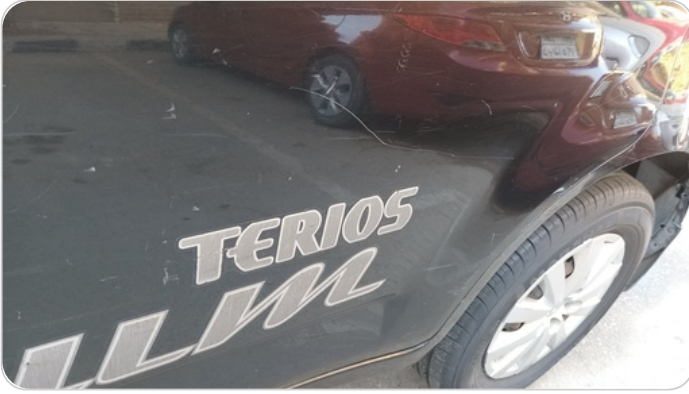
الباب الخلفي شمال : فبريكة (خرابيش - خبطات)

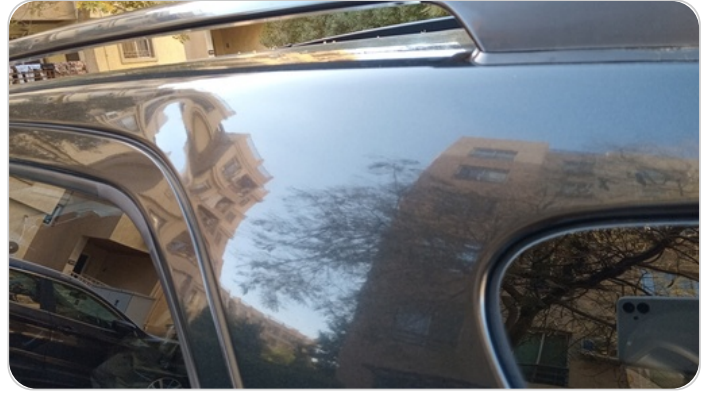
قائم خارجي خلفي شمال : فبريكة (خبطات)

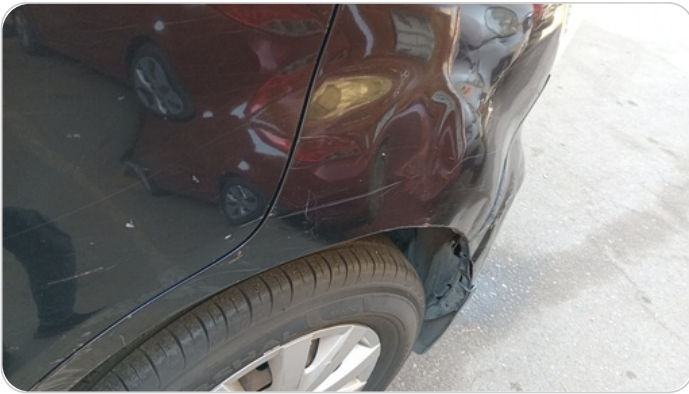
الرفرف الخلفي شمال : فبريكة (خرابيش - خبطات)

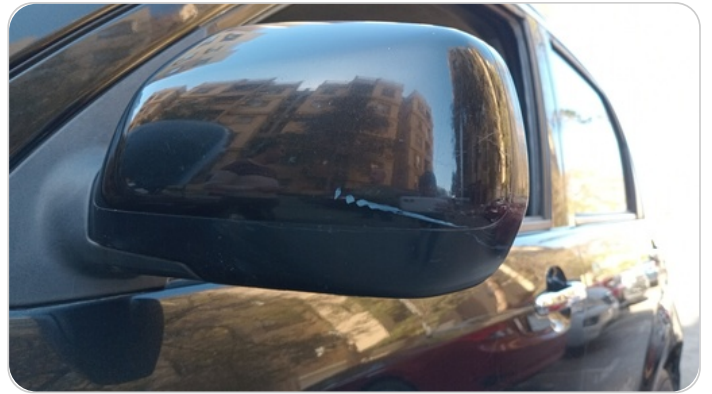
مراية الباب الأمامي شمال : فبريكة (خرابيش)

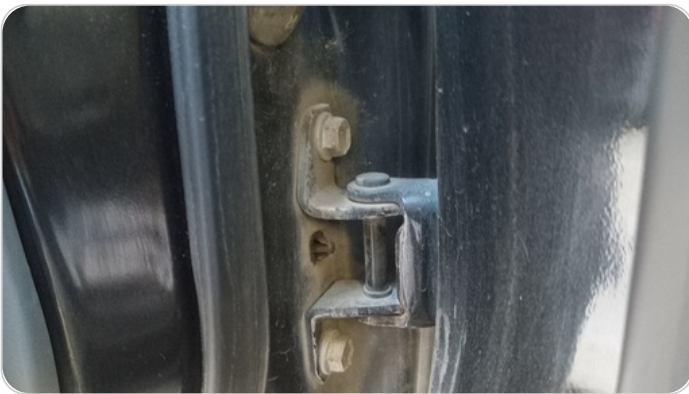
مفصلات ومسامير الباب الأمامي شمال : آثار فك وتركيب

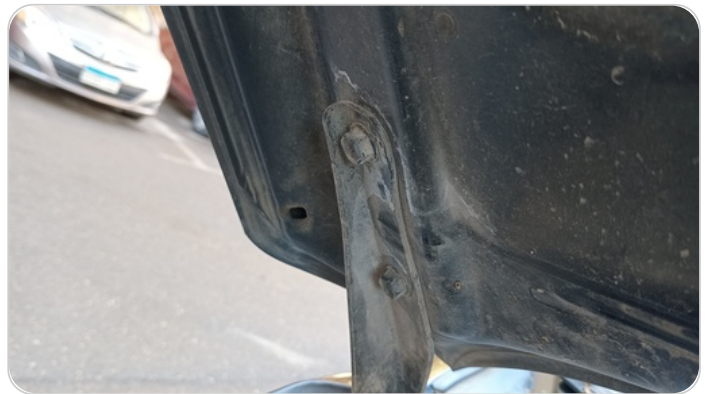
مفصلات ومسامير الكبوت : آثار فك وتركيب

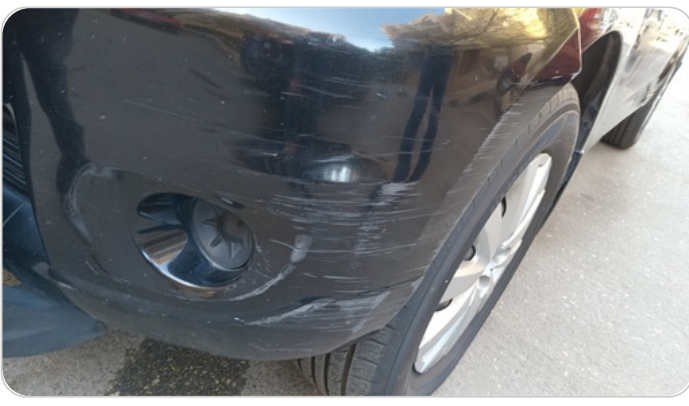
الاصدام الأمامي : رش مع معجون (خبطات)

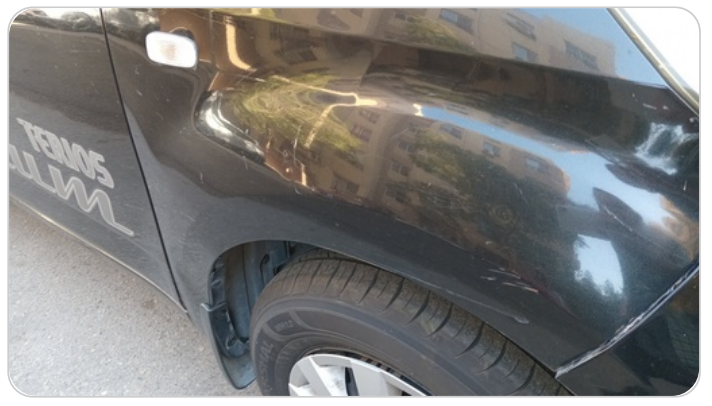
الرفرف الأمامي يمين : فبريكة (خرابيش - خبطات)

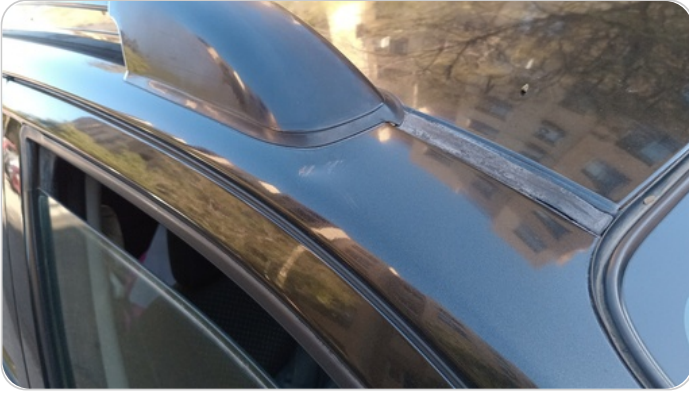
قائم خارجي أمامي يمين : فبريكة (خرابيش - خبطات)

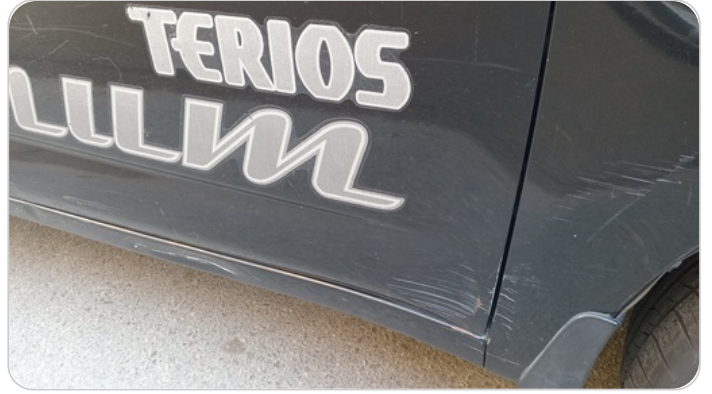
الباب الأمامي يمين : فبريكة (خرابيش - خبطات)

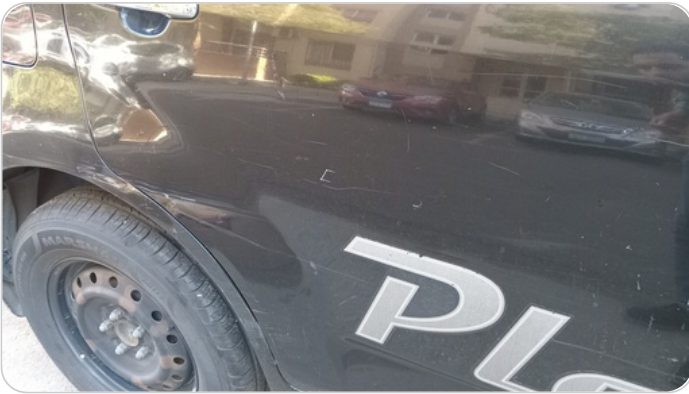
الباب الخلفي يمين : فبريكة (خرابيش - خبطات)

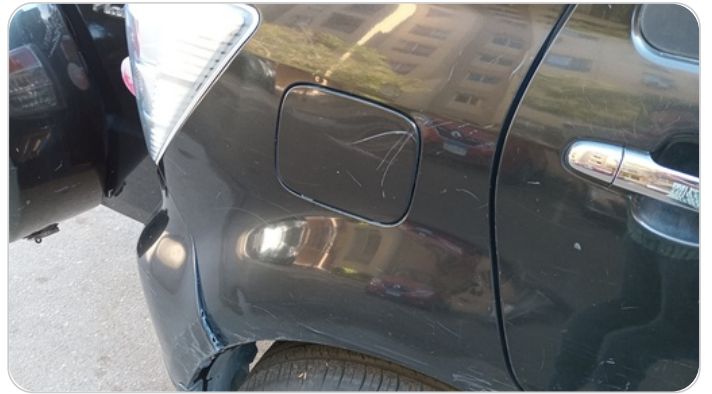
الرفرف الخلفي يمين : فبريكة (خرابيش - خبطات)

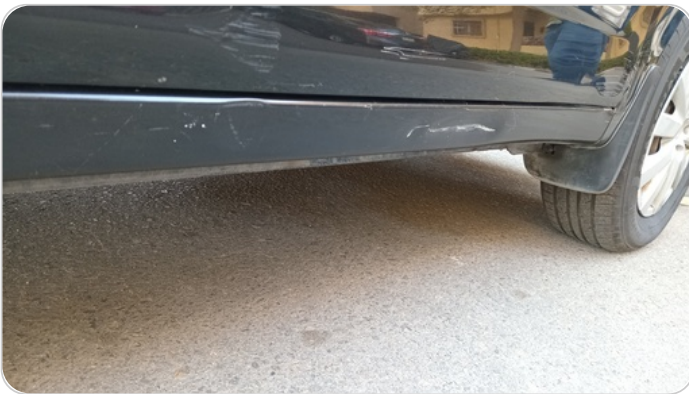
العتب السفلي يمين : فبريكة (خرابيش - خبطات)

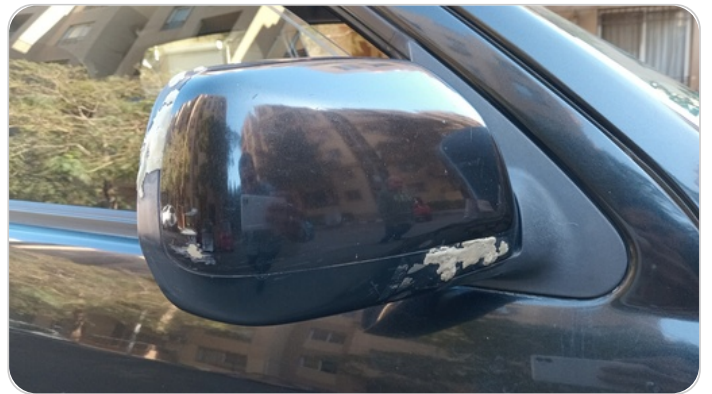
مراية الباب الأمامي يمين : فبريكة (خرابيش)

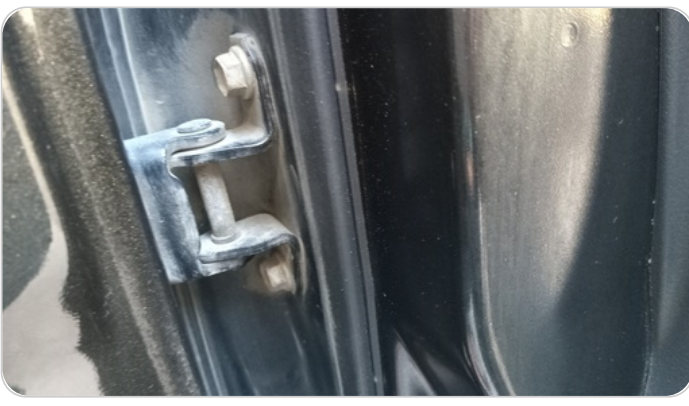
مفصلات ومسامير الباب الأمامي يمين : آثار فك وتركيب

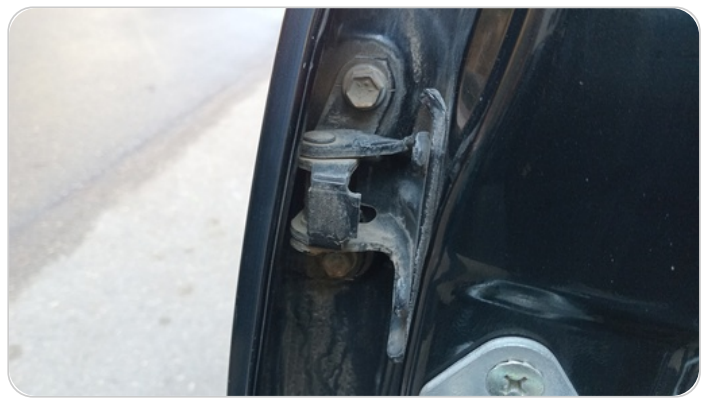
مفصلات ومسامير الباب الخلفي يمين : آثار فك وتركيب

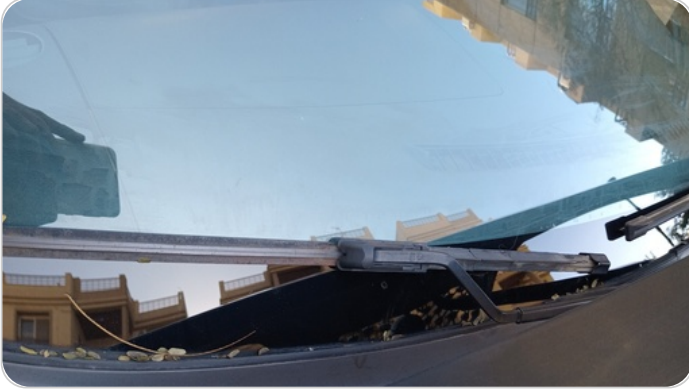
مساحات الزجاج الأمامي : كسر

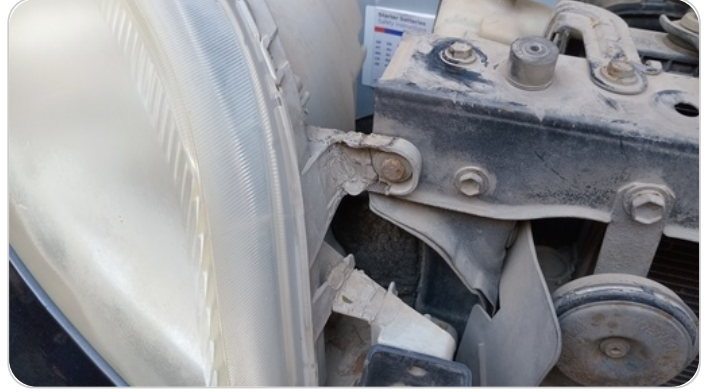
الكشاف الأمامي يمين : كسر في قواعد الكشاف

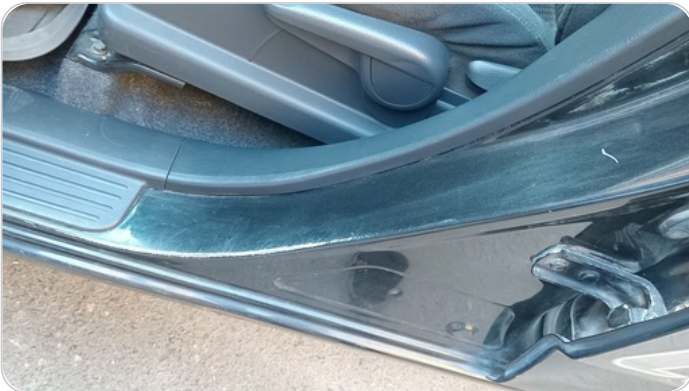
دواخل وقوائم باب الأمامي شمال : فبريكة (خرابيش)

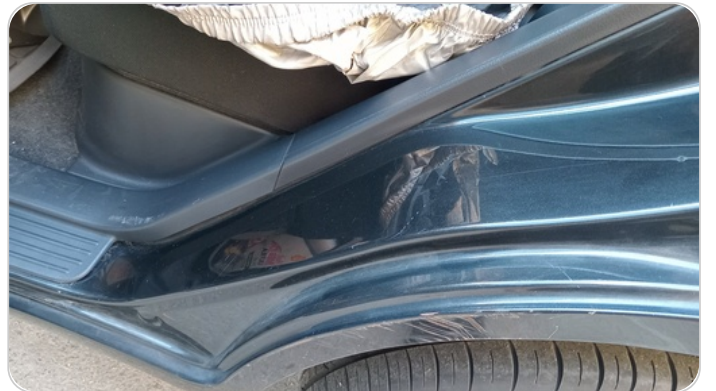
دواخل وقوائم باب الخلفي شمال : فبريكة (خرابيش)

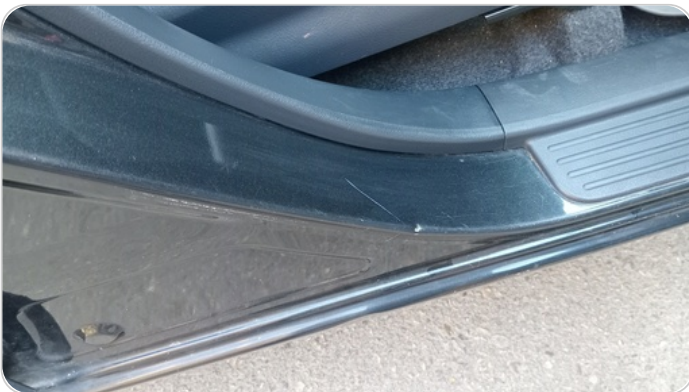
دواخل وقوائم باب أمامي يمين : فبريكة (خرابيش)

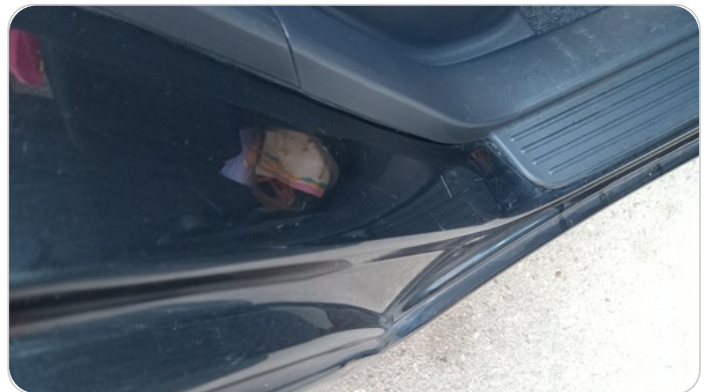
دواخل وقوائم باب خلفي يمين : فبريكة (خرابيش)

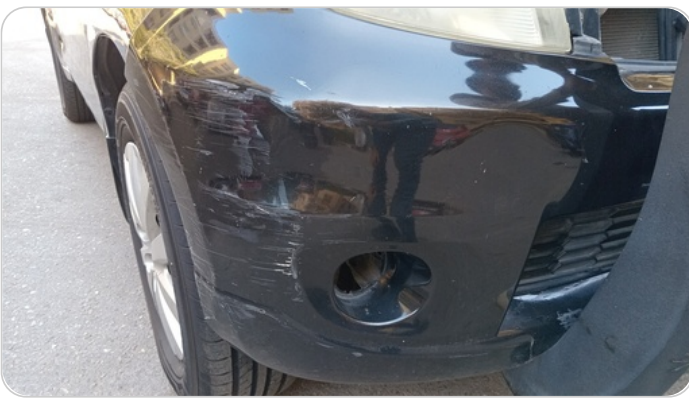
طبة شبورة امامي يمين : فقد

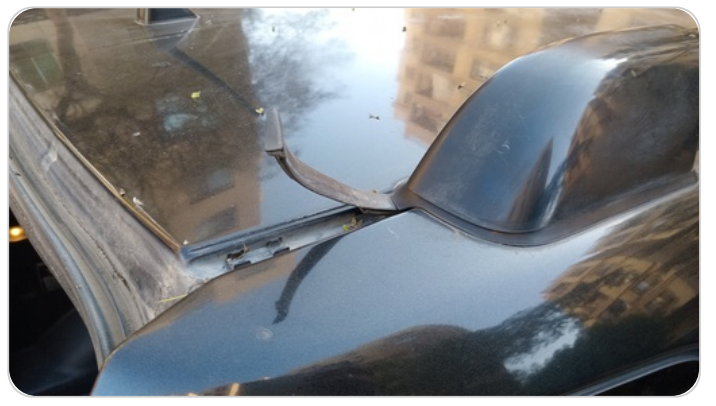
فبرة السقف الخارجية : تلف

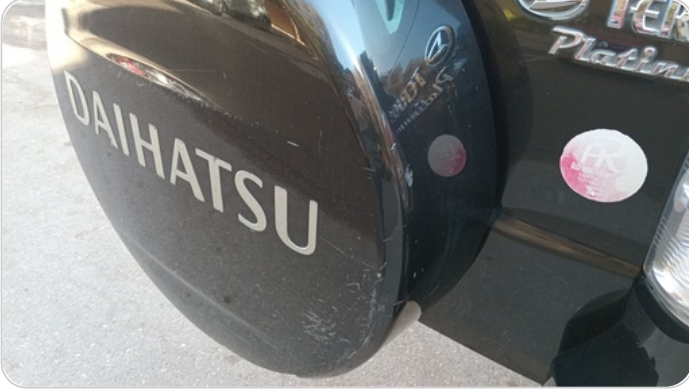
غطاء الاستين : خرابيش

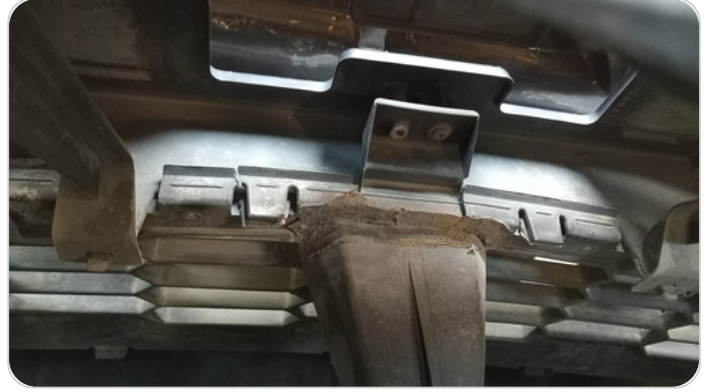
اكصدام امامي : كسر ولحامات

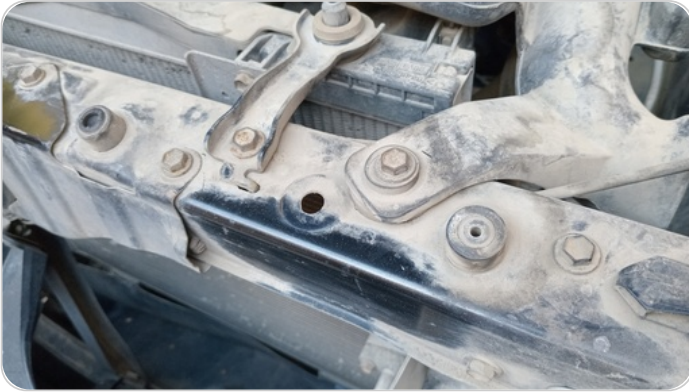
مسامير ستارة امامية علوية : اثار فك وتركيب

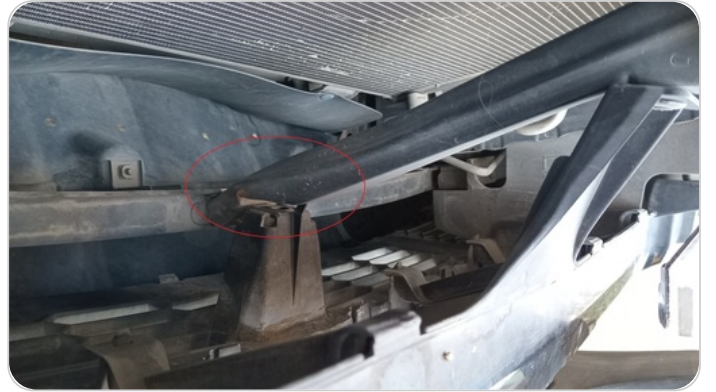
دعامة شاسية اكصدام امامي : اعوجاج
