بيانات العميل والسيارة			
MG ZS 2020 3rd Category			موديل السيارة
74335	قراءة العداد	نبيتي	اللون
لا يوجد	حظر البيع	لا يوجد	توكيلات
القاهرة الجديدة	المرور	2026-03-14	تاريخ انتهاء الرخصة

KARCEL

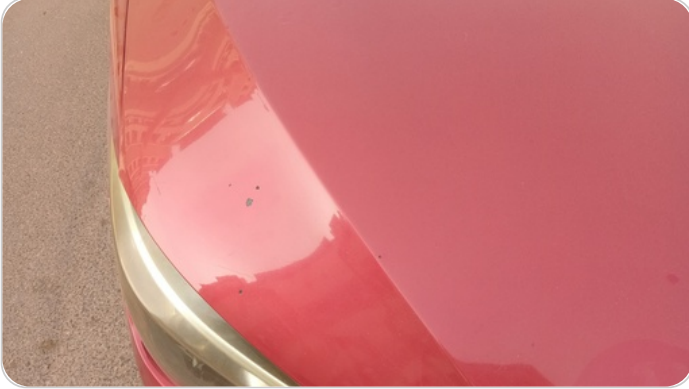
الكبوت : رش بدون معجون (خرابيش)

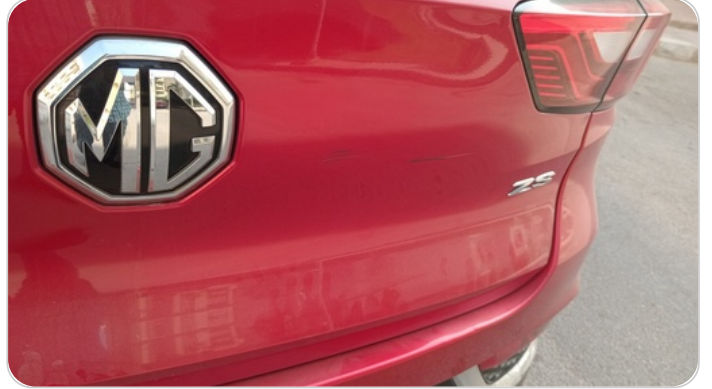
باب الشنطة : فبريكة (خرابيش)

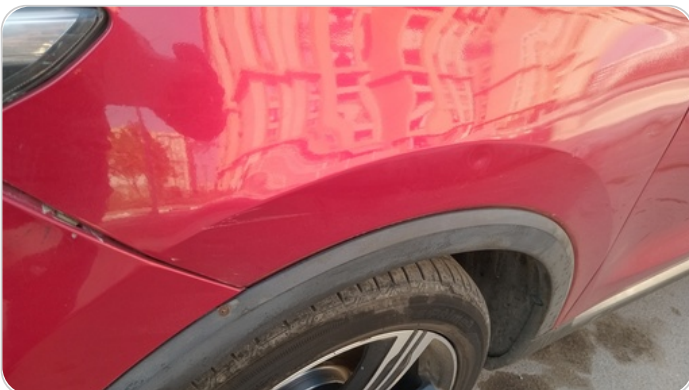
الرفرف الأمامي شمال : فبريكة (خرابيش)

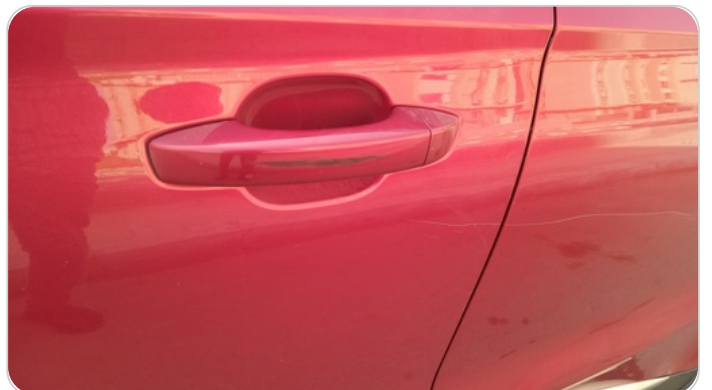
الباب الأمامي شمال : فبريكة (خرابيش)

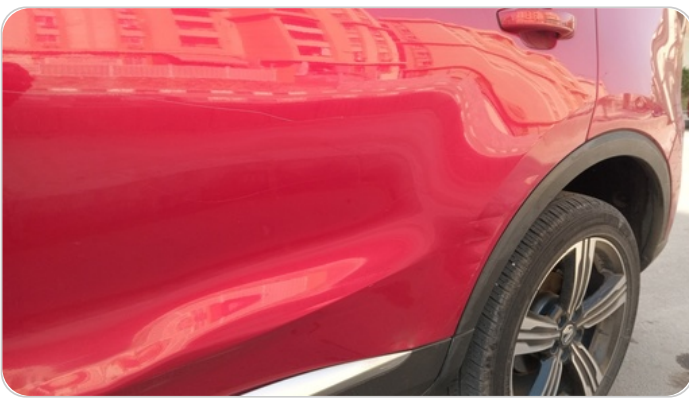
الباب الخلفي شمال : فبريكة (خرايش - خبطات)

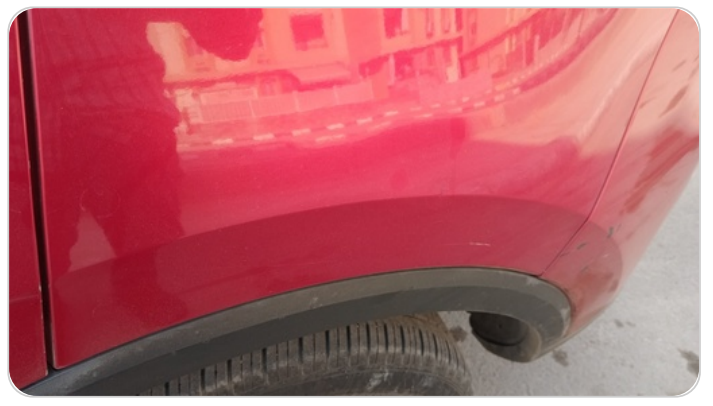
الرفرف الخلفي شمال : فبريكة (خرايش)

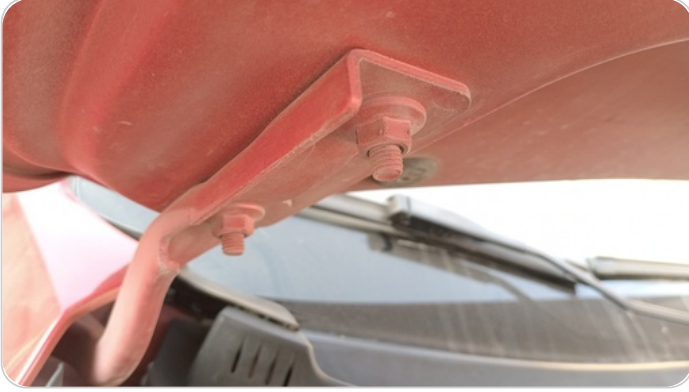
مفصلات ومسامير الكبوت : آثار فك وتركيب

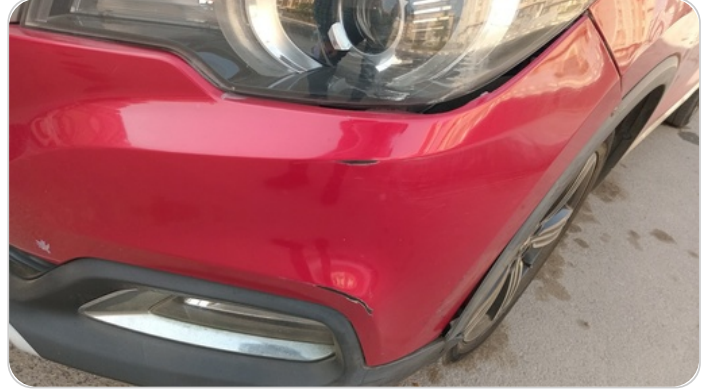
الاصدام الأمامي : رش مع معجون (خرايش)

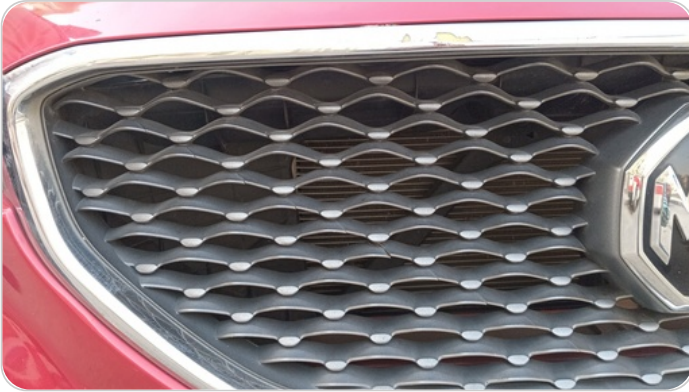
شبكة أمامية : شرخ / كسر

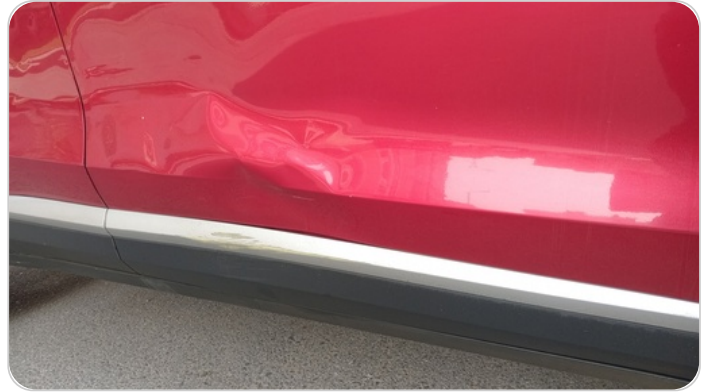
الباب الأمامي يمين : رش بدون معجون (خبطات)

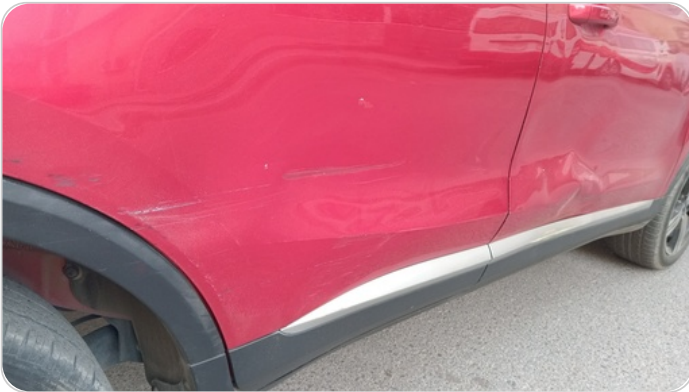
الباب الخلفي يمين : فبريكة (خرايش - خبطات)

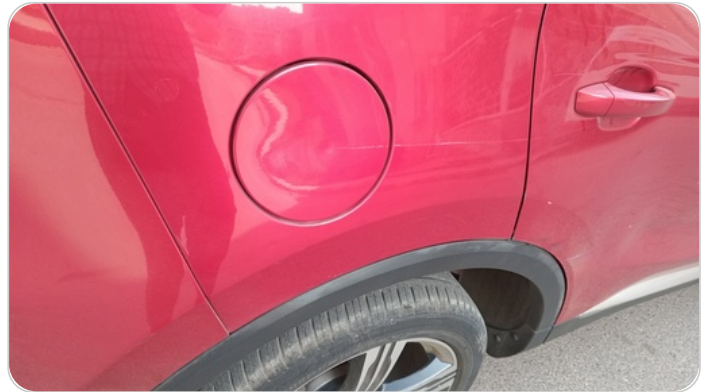
الرفرف الخلفي يمين : فبريكة (خرايش)

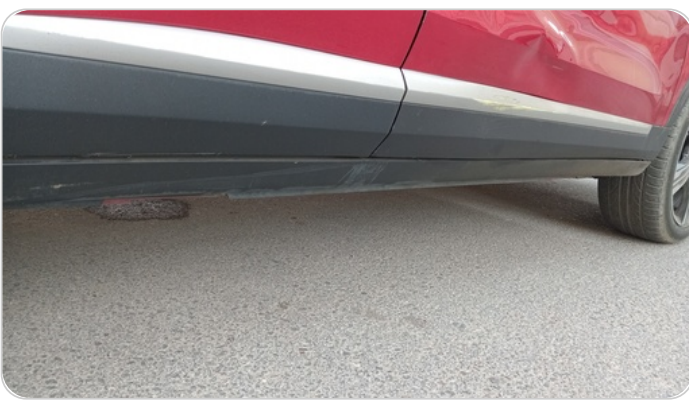
العتب السفلي يمين : فبريكة (خرابيش)

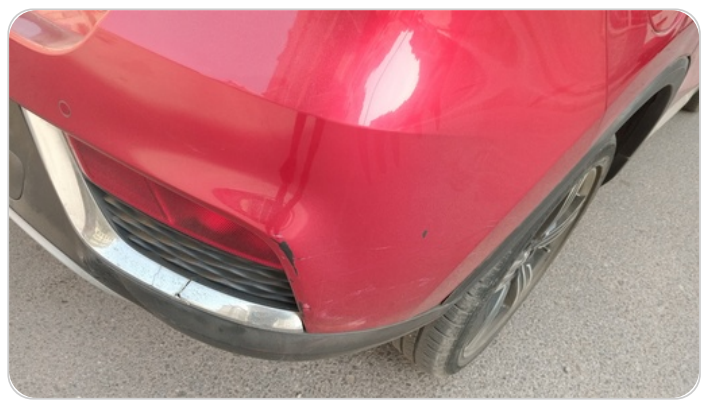
الاكصدام الخلفي : فبريكة (خرابيش)

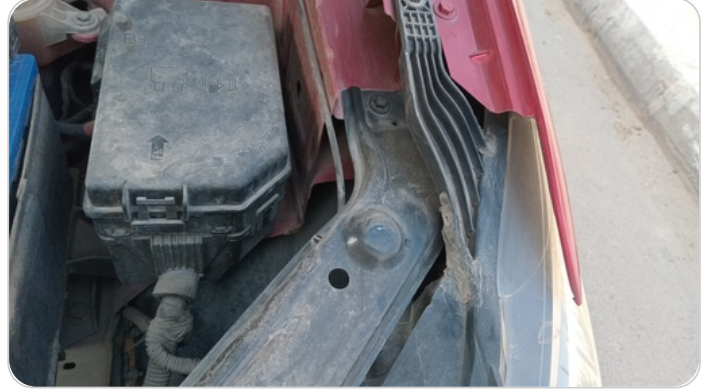
الكشاف الأمامي شمال : كسر في قواعد الكشاف

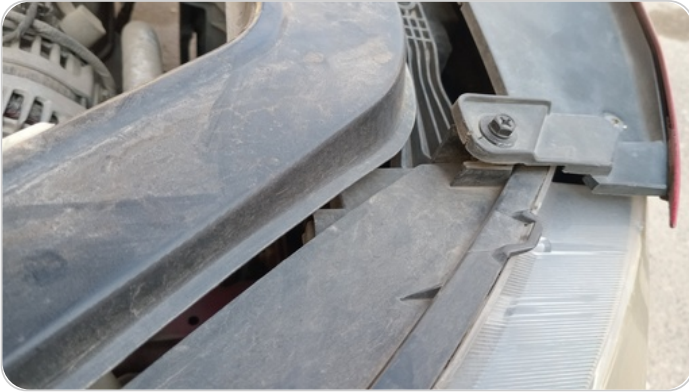
الكشاف الأمامي يمين : كسر في قواعد الكشاف

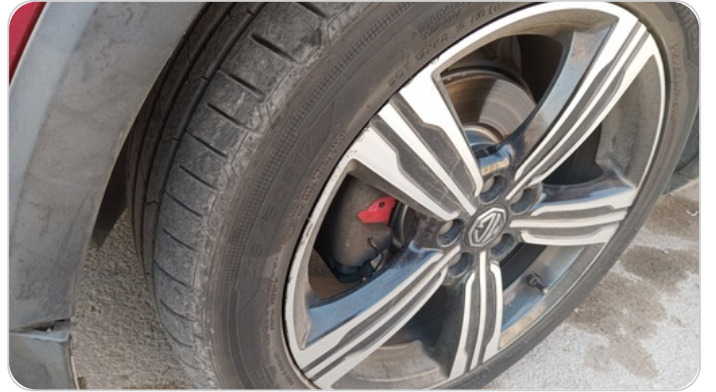
حالة الجنوط الأمامي : تجريحات بسيطة

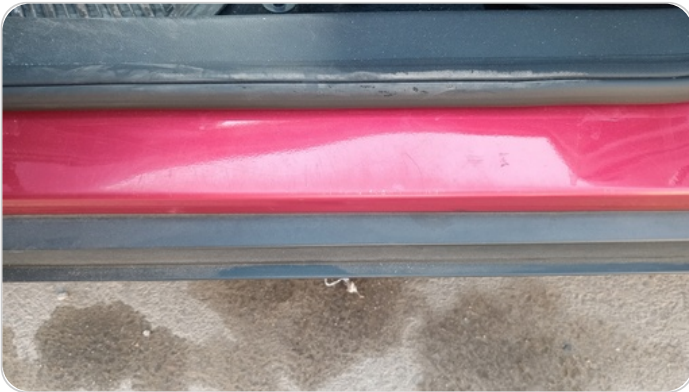
دواخل وقوائم باب الأمامي شمال : فبريكة (خرابيش)

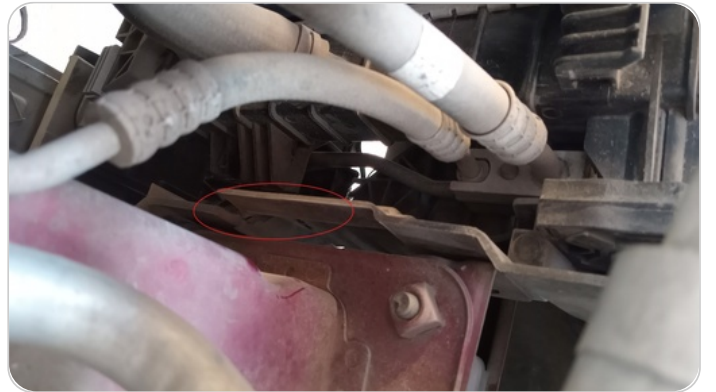
حامل طقم التبريد : اعوجاج خفيف / تريجة

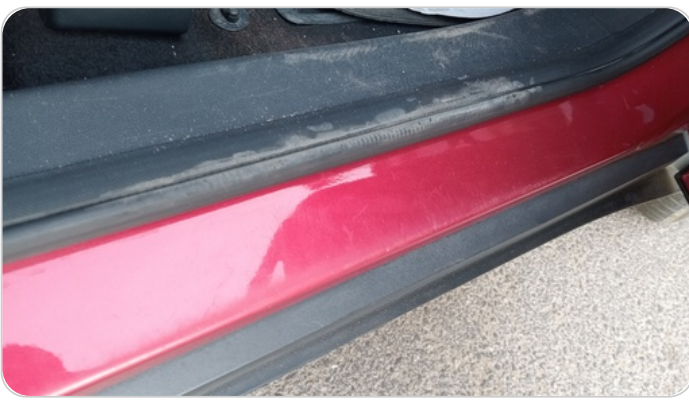
دواخل وقوائم باب أمامي يمين : فبريكة (خرابيش)

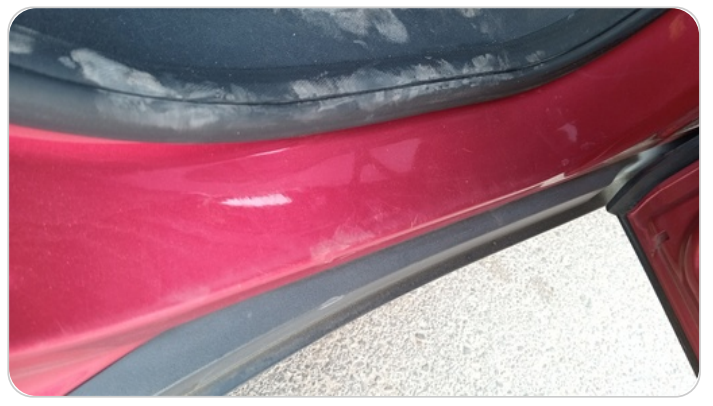
دواخل وقوائم باب خلفي يمين : فبريكة (خرابيش)

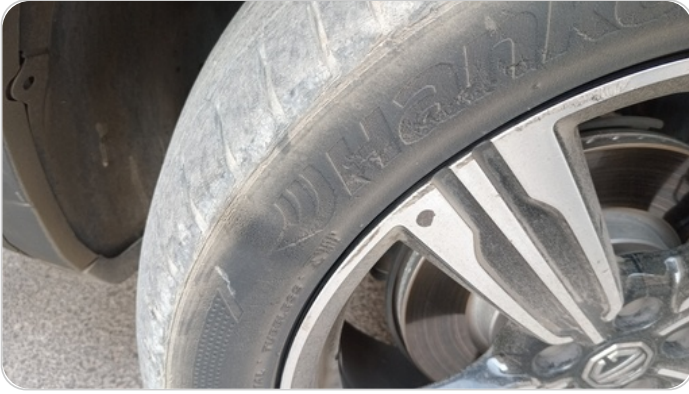
الجنوط والكاوتش			
حالة الجنوط الأمامية	● تجريحات بسيطة	حالة الكاوتش الأمامي	● بلونة في الكاوتش
حالة الجنوط الخلفي	● بحاله جيدة	حالة الكاوتش الخلفي	● تاريخ الإنتاج أكثر من 3 سنوات
حالة جنط الاستبئ	● بحالة جيدة	حالة الكاوتش الاستبئ	● تاريخ الإنتاج أكثر من 3 سنوات
نوع الكاوتش	تيوبليس		
ملاحظات الجنوط و الكاوتش	كاوتش امامي شمال بحالة متوسطة

حالة الكاوتش الأمامي : بلونة في الكاوتش

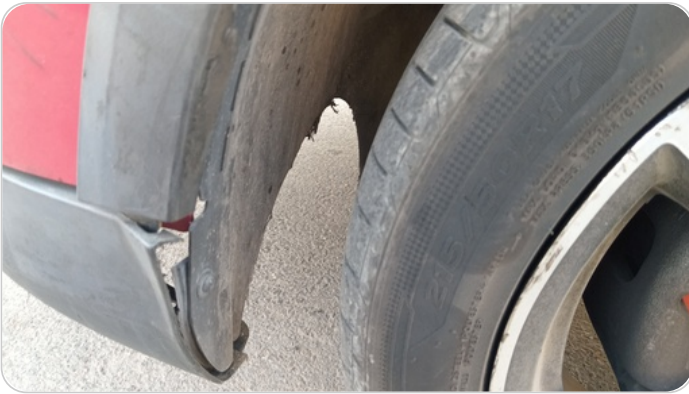
كرتيرة عجل امامي شمال : كسر

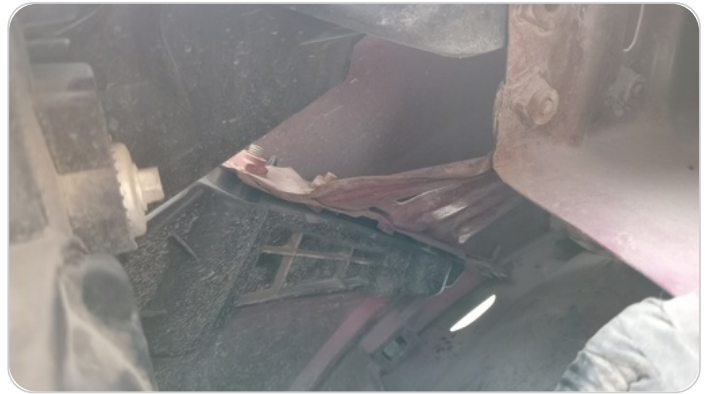
خلف كشاف امامي يمين : اعمال سمكرة

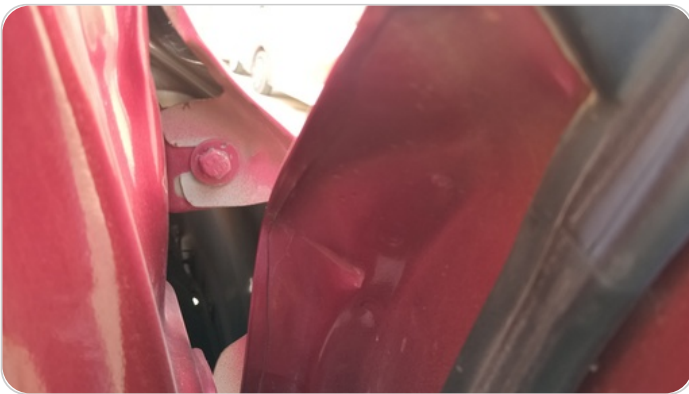
رفرف امامي شمال : اثار فك وتركيب
