بيانات العميل والسيارة			
Nissan Qashqai 2018 2nd Category			موديل السيارة
127524	قراءة العداد	فيرانى	اللون
لا يوجد	حظر البيع	لا يوجد	توكيلات
القاهرة الجديدة	المرور	2026-07-24	تاريخ انتهاء الرخصة

ملخص حالة السيارة			
● بحالة جيدة جدا	حالة الميكانيكا	● فبريكة (يوجد ملاحظات)	حالة البودي الخارجي
● بحالة ممتازة	حالة العفشة	● فبريكة بالكامل	حالة البودي الداخلى
● بحالة جيدة	حالة الكهرباء	● لا يوجد ملاحظات	حالة الشاسية
● بحالة ممتازة	حالة التكييف	● بحاله مقبولة	حالة الجنوط والكاوتش
● بحالة جيدة	حالة الصالون	● بحالة جيدة جدا	حالة الزجاج والكشافات

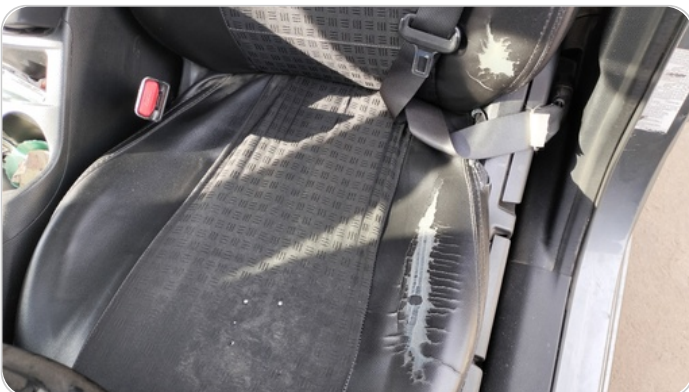
فرش كرسي أمامي شمال : قطع / كسر / شرخ / تلف

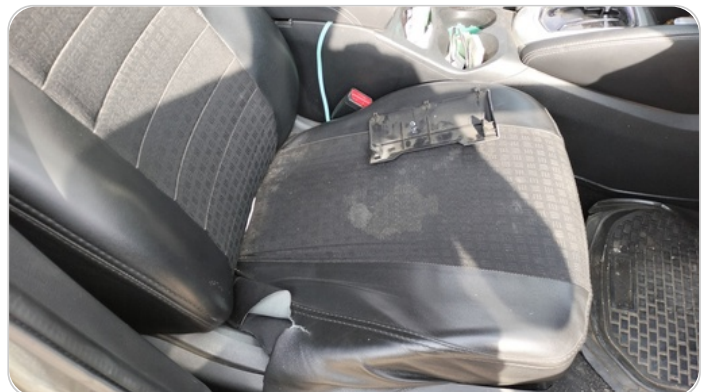
فرش كرسي أمامي يمين : قطع / كسر / شرخ / تلف

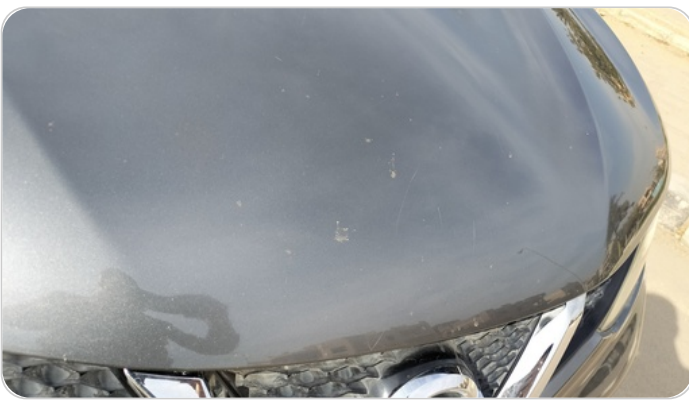
الكبوت : فبريكة (خرابيش)

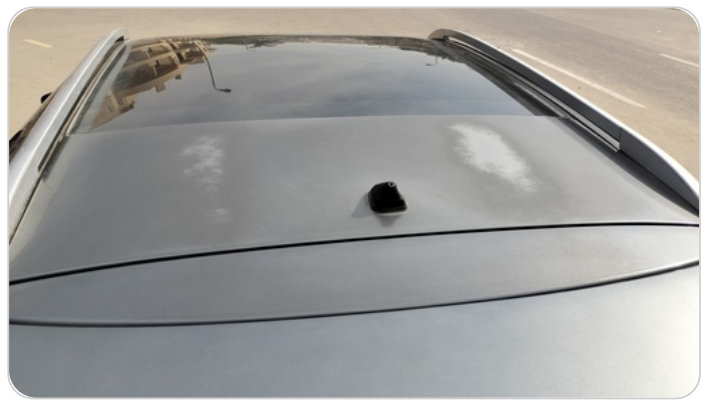
السقف : فبريكة ( الدهان متاكل )

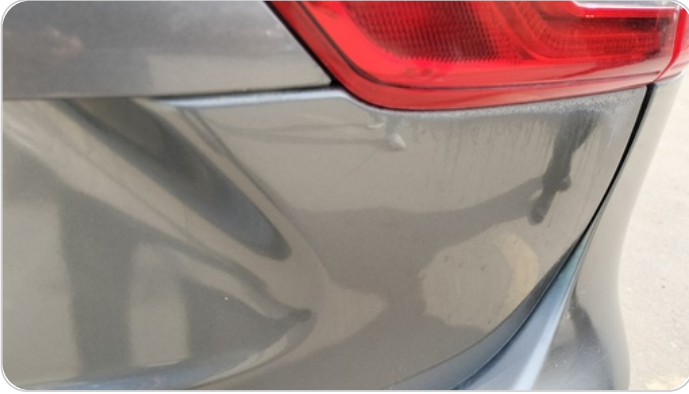
باب الشنطة : فبريكة (خرابيش)

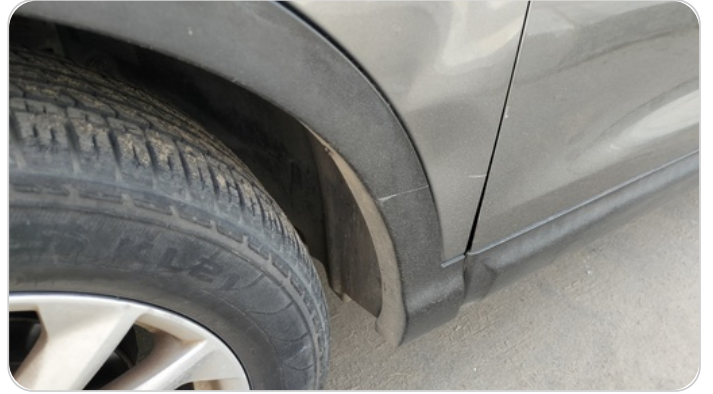
الرفرف الأمامي شمال : فبريكة (خرابيش - خبطات)

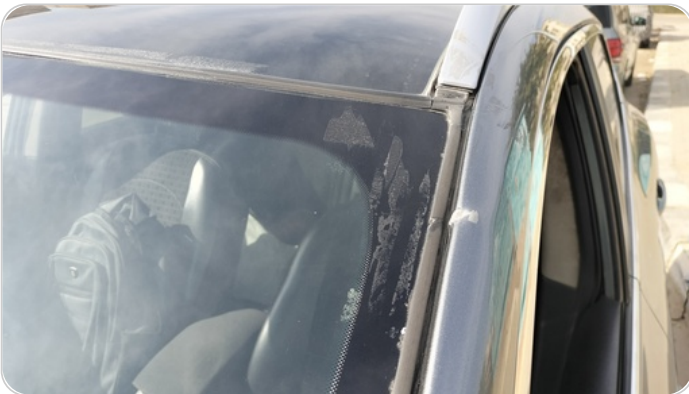
قائم خارجي أمامي شمال : فبريكة (خبطات)

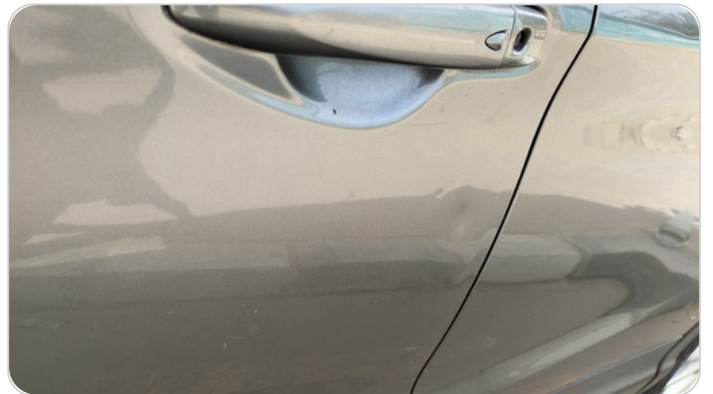
الباب الأمامي شمال : فبريكة (خرابيش - خبطات)

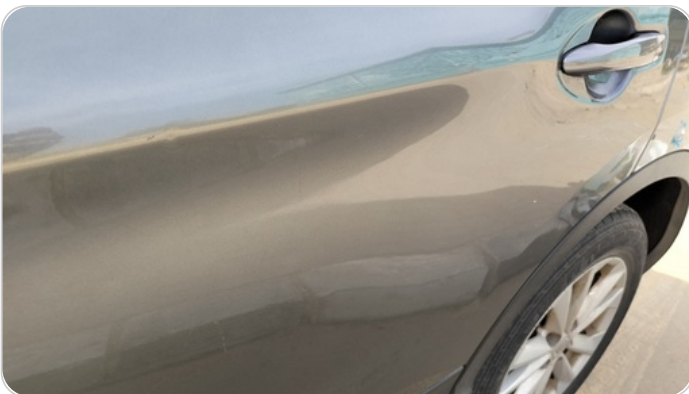
الباب الخلفي شمال : فبريكة (خرابيش)

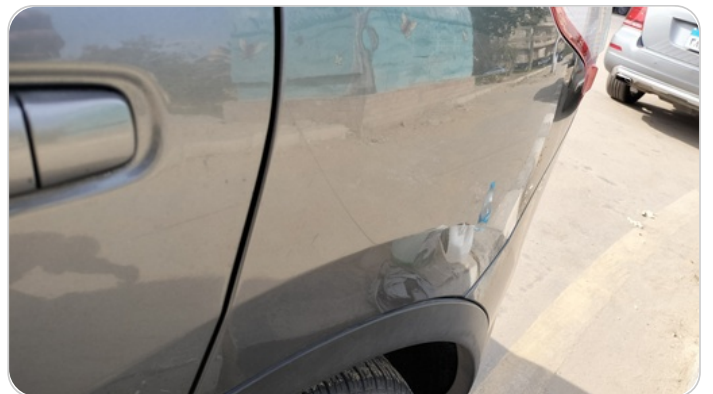
الرفرف الخلفي شمال : فبريكة (خرابيش)

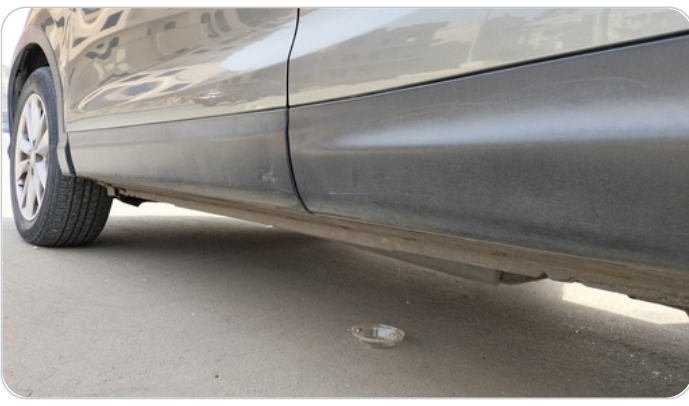
العتب السفلي شمال : فبريكة (خرابيش)

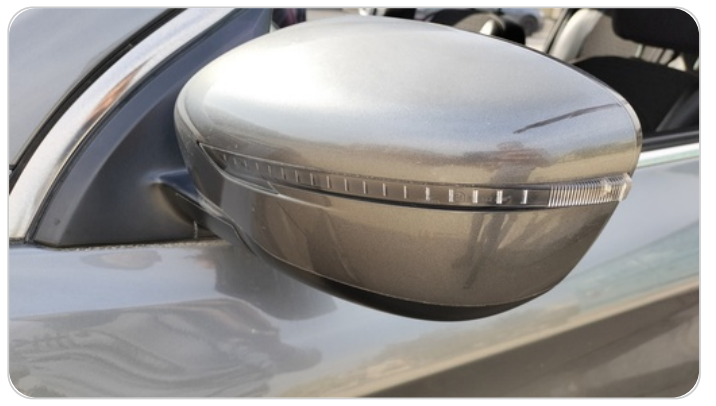
مراية الباب الأمامي شمال : فبريكة (خرابيش)

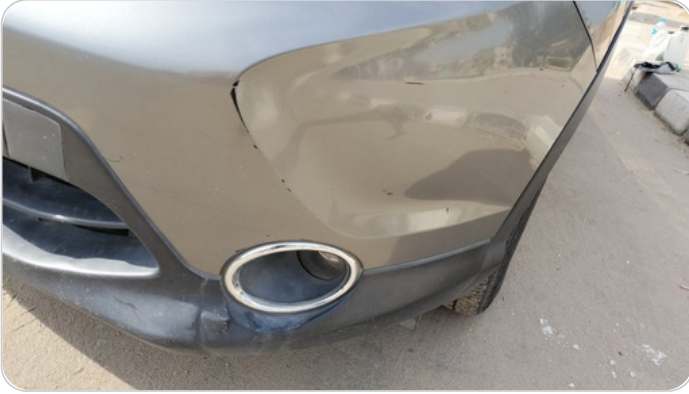
الاكصدام الأمامي : فبريكة (خرابيش)

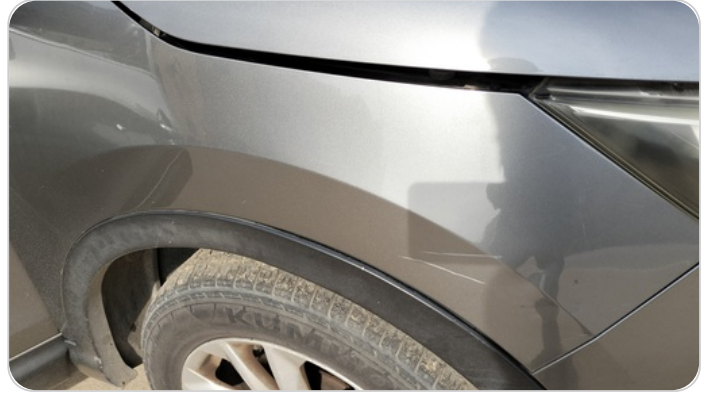
الرفرف الأمامي يمين : فبريكة (خرابيش)

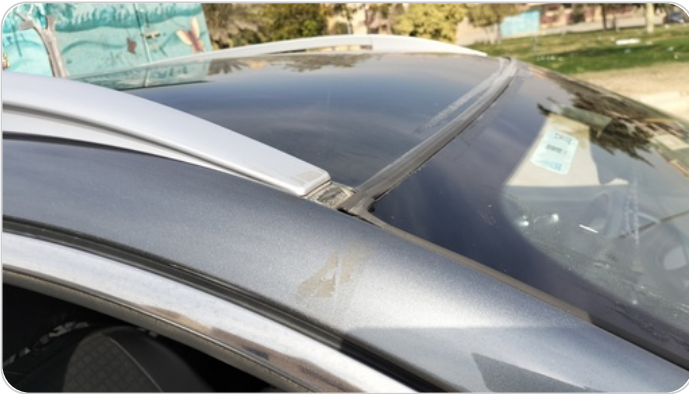
قائم خارجي أمامي يمين : فبريكة (خرابيش)

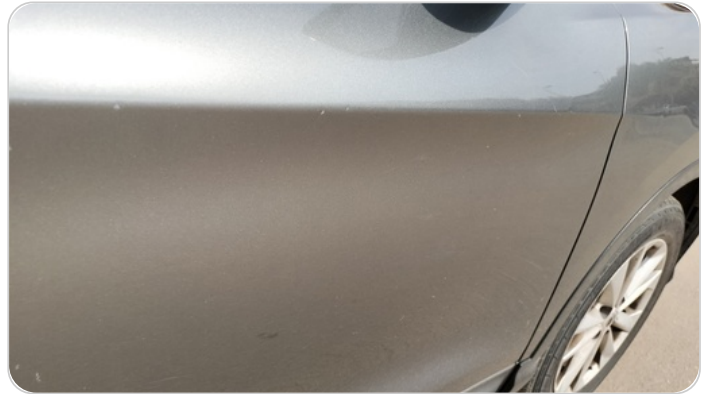
الباب الأمامي يمين : فبريكة (خرابيش)

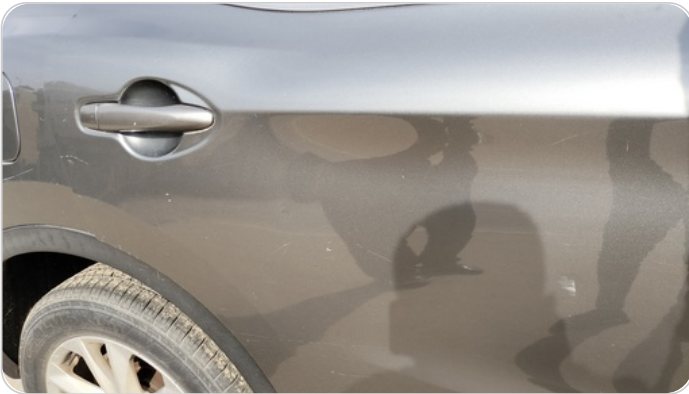
الباب الخلفي يمين : فبريكة (خرابيش)

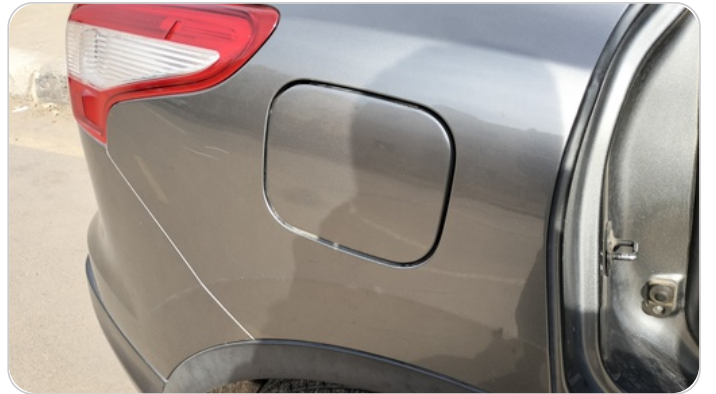
الرفرف الخلفي يمين : فبريكة (خرابيش)

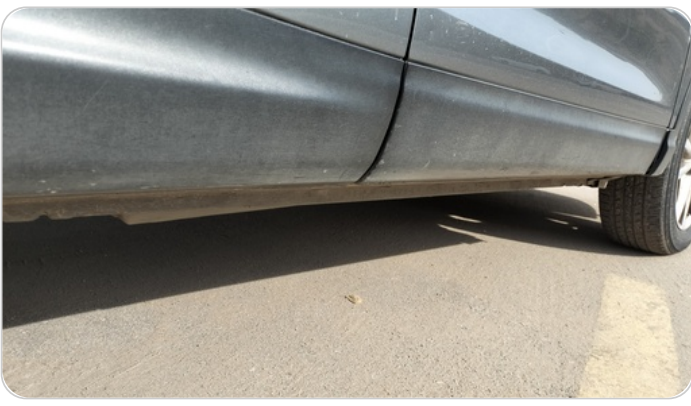
العتب السفلي يمين : فبريكة (خرابيش)

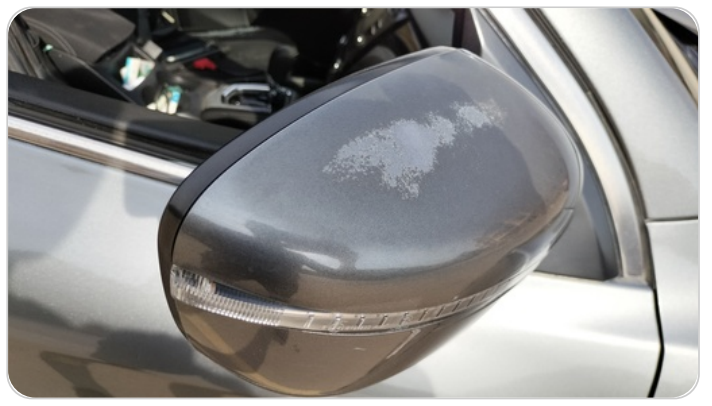
مراية الباب الأمامي يمين : فبريكة (خرابيش)

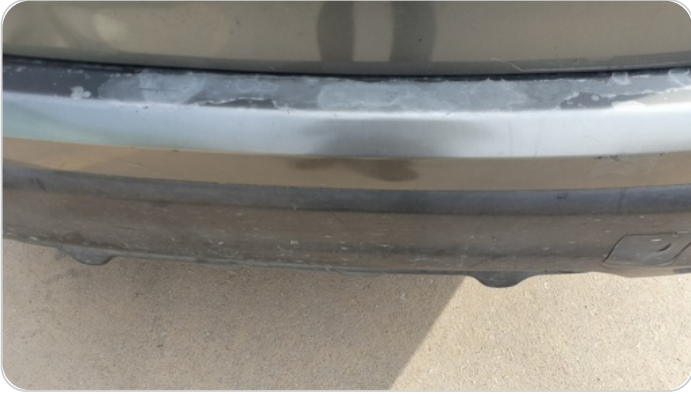
الاكصدام الخلفي : فبريكة (خرابيش)

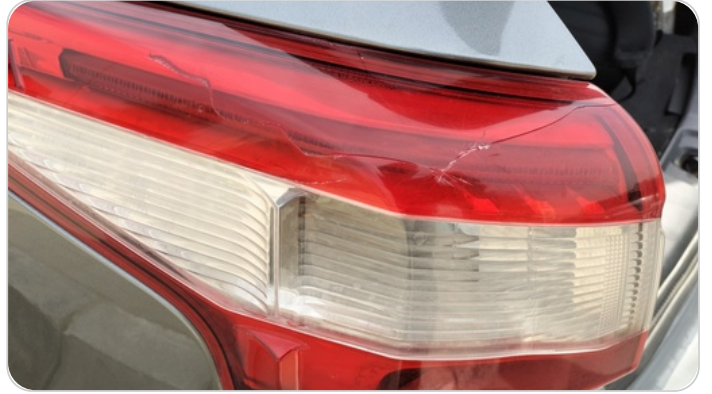
الكشاف الخلفي شمال : كسر بالباغة

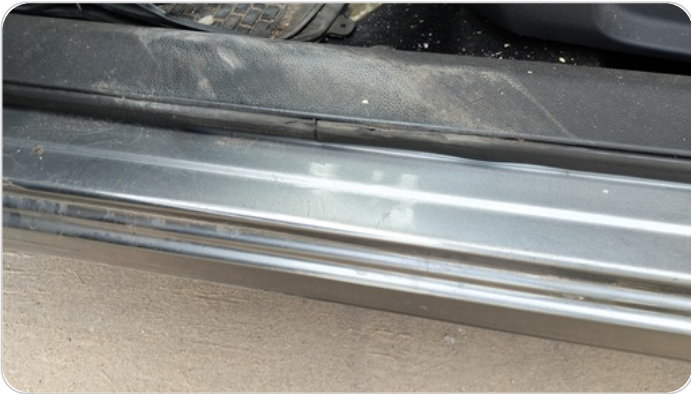
دواخل وقوائم باب الأمامي شمال : فبريكة (خرابيش)

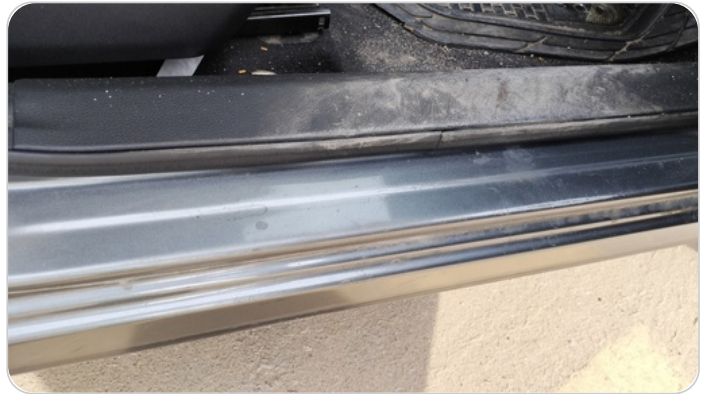
دواخل وقوائم باب أمامي يمين : فبريكة (خرابيش)

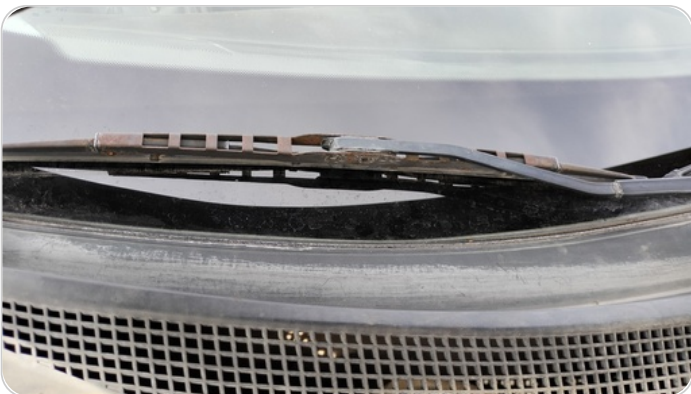
مساحات الزجاج الأمامي : كسر

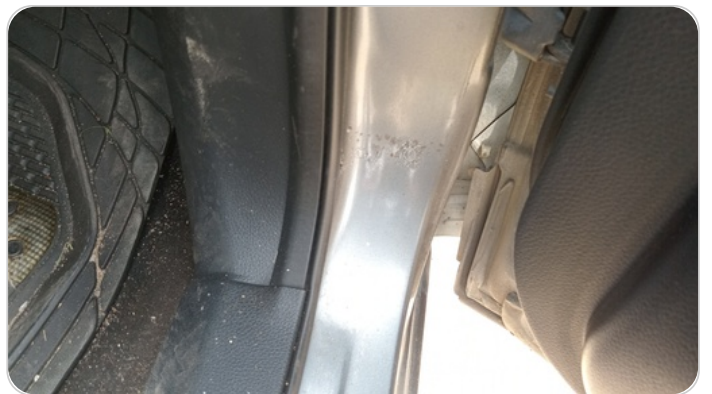
دواخل باب أمامي يمين : بداية صدأ

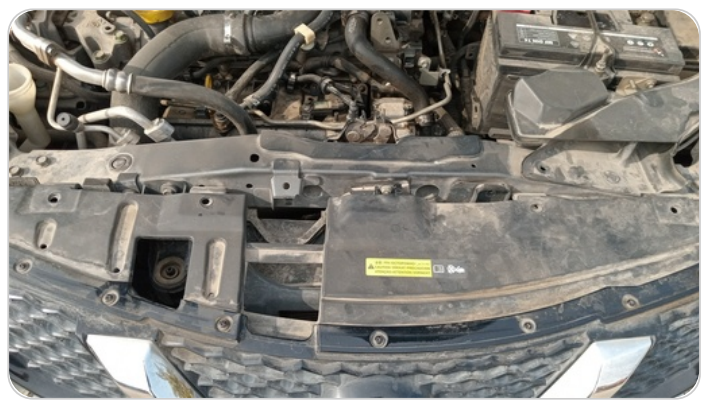
كليبسات تثبيت الشبكة الامامية : فقد

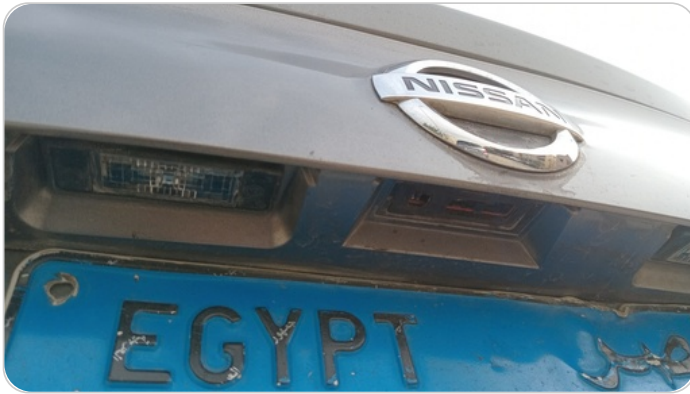
زر باب الشنطة : فقد في الكوتش

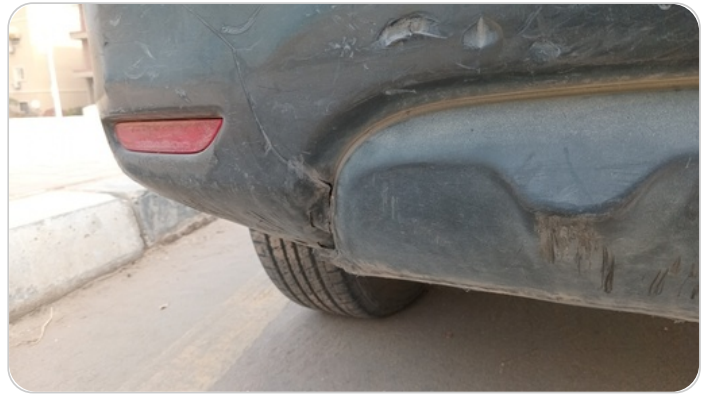
الاكصدام الخلفي : كسر

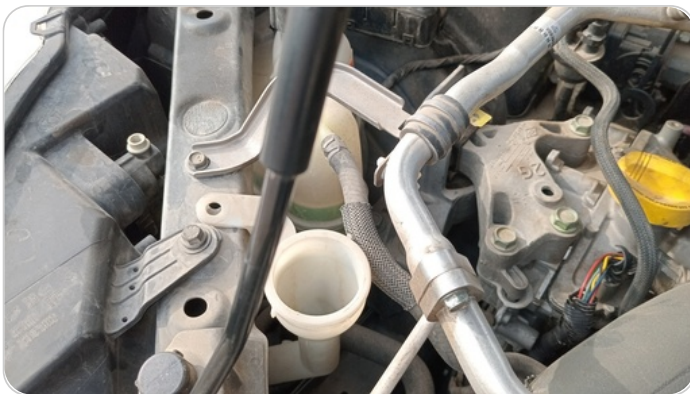
غطاء قربة المساحات : فقد

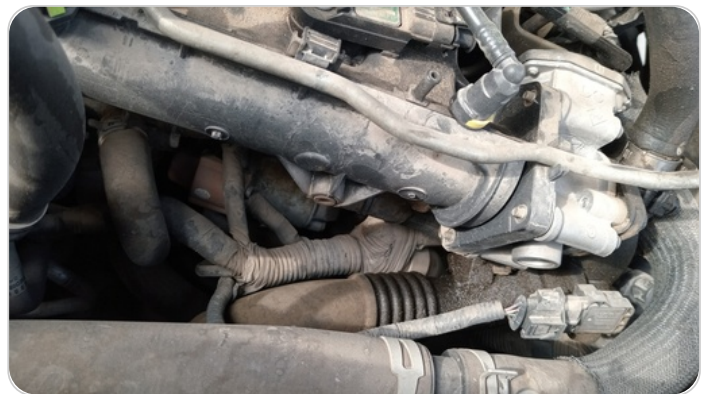
التريو : اثار ترشيدات زيت

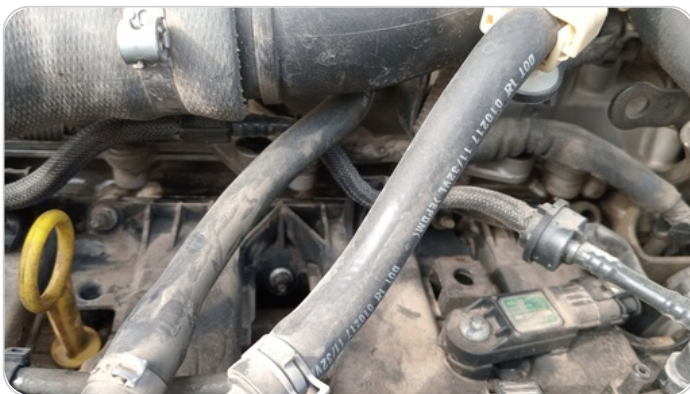
المحرك : اثار تسريب زيت

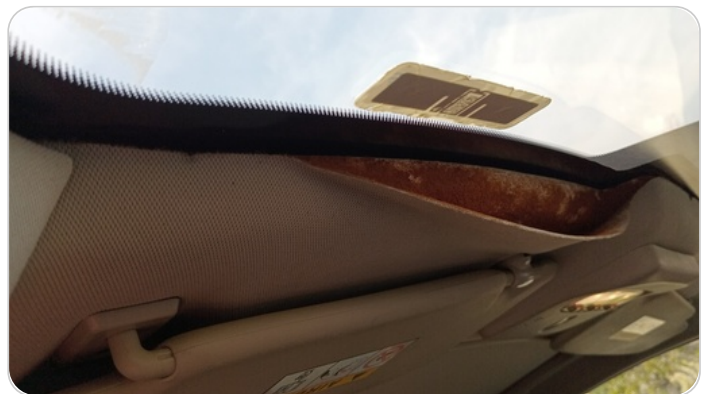
فرش السقف : قطع /كسر/شرخ/تلف
