بيانات العميل والسيارة			
Kia Sportage 2020 2nd Category			موديل السيارة
90038	قراءة العداد	موكا	اللون
لا يوجد	حظر البيع	لا يوجد	توكيلات
عين الصيرة	المرور	2025-06-19	تاريخ انتهاء الرخصة

ملخص حالة السيارة			
● بحالة ممتازة	حالة الميكانيكا	● فبريكة (يوجد ملاحظات)	حالة البودي الخارجي
● بحالة ممتازة	حالة العفشة	● فبريكة بالكامل	حالة البودي الداخلي
● بحالة ممتازة	حالة الكهرباء	● لا يوجد ملاحظات	حالة الشاسية
● بحالة ممتازة	حالة التكييف	● بحالة جيدة	حالة الجنوط والكاوتش
● بحالة جيدة جدا	حالة الصالون	● بحالة ممتازة	حالة الزجاج والكشافات

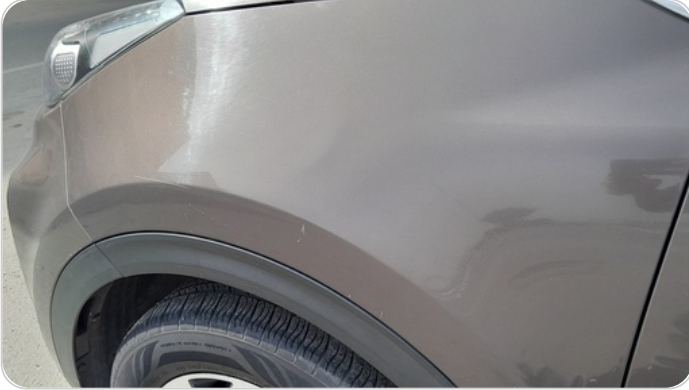
الرفرف الأمامي شمال : فبريكة (خرابيش)

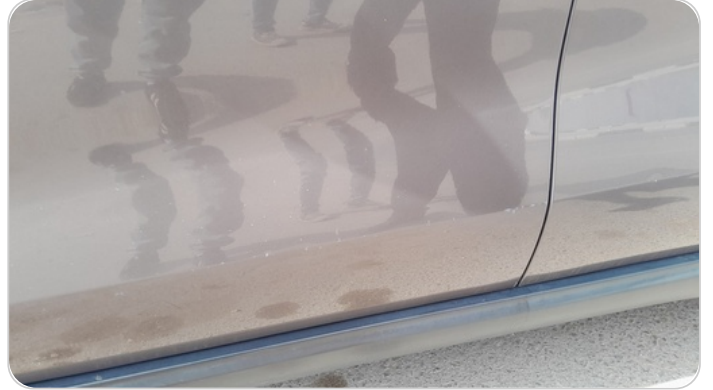
الباب الأمامي شمال : فبريكة (خرابيش)

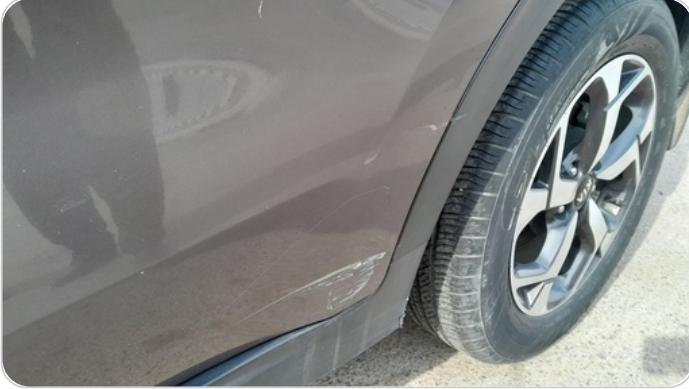
الباب الخلفي شمال : فبريكة (خرابيش)

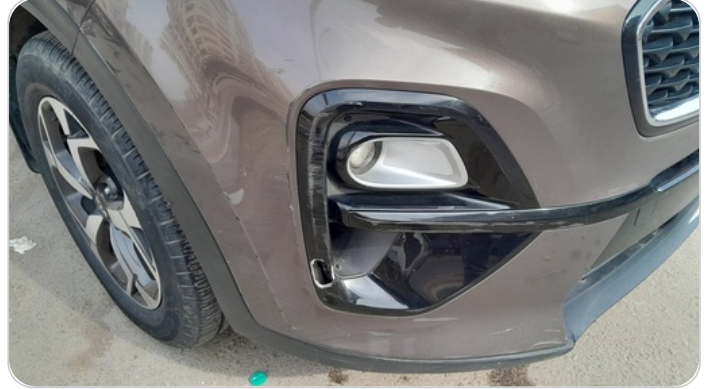
الاكصدام الأمامي : فبريكة (خبطات)

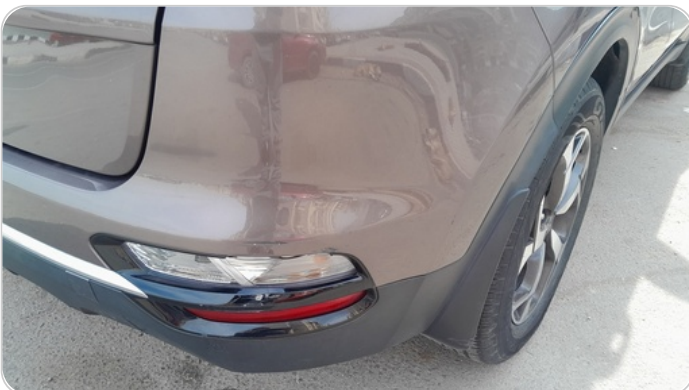
الاكصدام الخلفي : فبريكة (خرابيش)

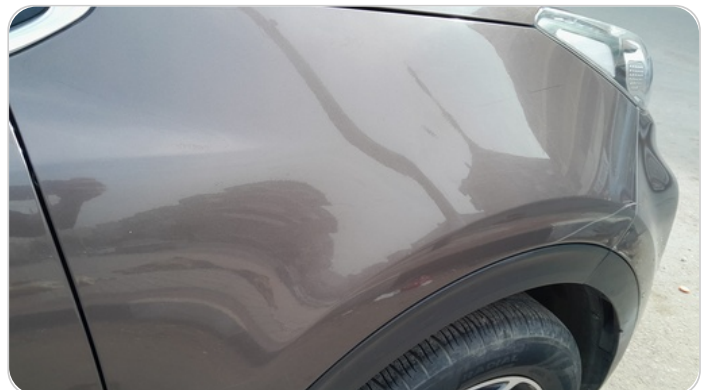
الرفرف الأمامي يمين : فبريكة (خرابيش)

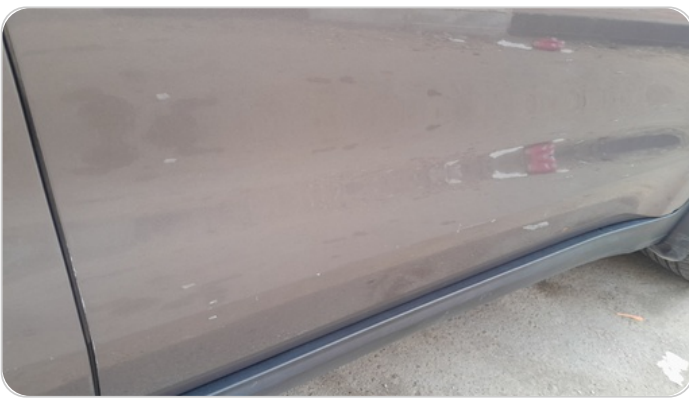
الباب الأمامي يمين : فبريكة (خرابيش)

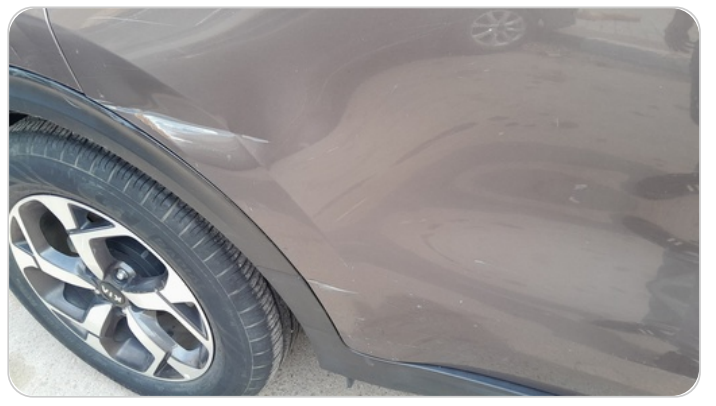
الباب الخلفي يمين : فبريكة (خبطات)

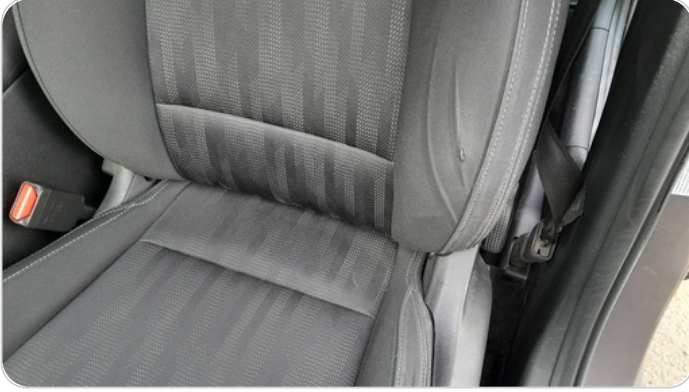
فرش كرسي أمامي شمال : قطع / كسر / شرخ / تلف

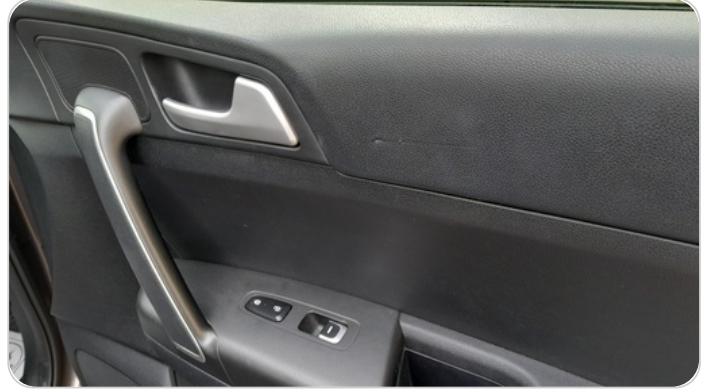
فرش الباب الأمامي يمين : قطع / كسر / شرخ / تلف

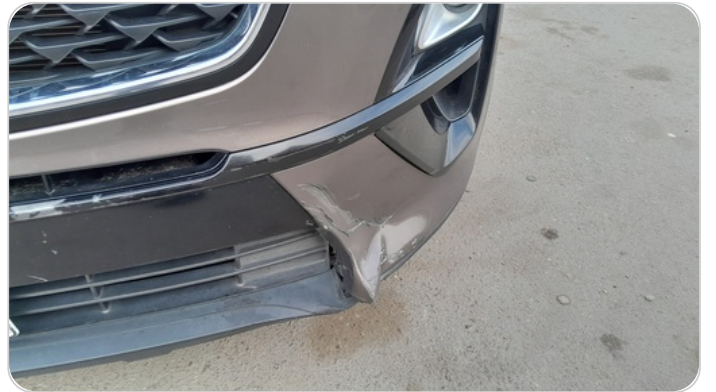
الاكصدام الامامي : فبريكة (خبطات)

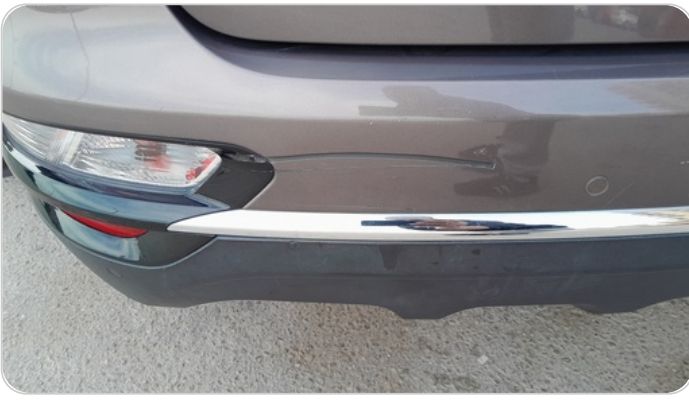
الاكصدام الخلفي : فبريكة (خرابيش)

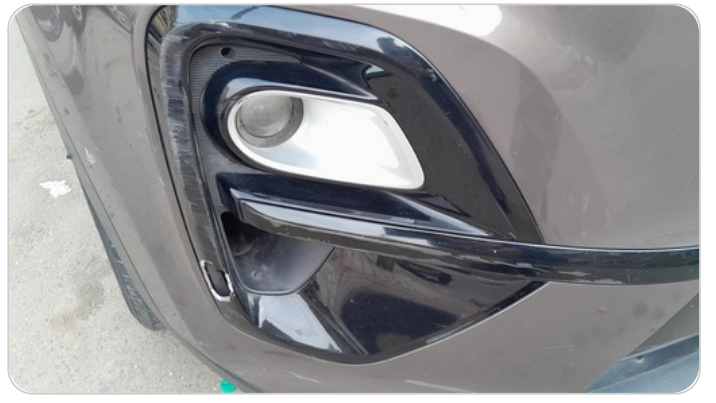
مفصلات الكبوت	● فبريكة بالكامل	مفصلات الشنطه	● فبريكة بالكامل
ملاحظات أخرى			
حالة زجاج / كشافات / أخرى			
زجاج البانوراما	● لا يوجد	زجاج فتحة السقف	● لا يوجد
زجاج السيارة الأمامي	● بحالة جيدة	زجاج السيارة الخلفي	● بحالة جيدة
زجاج باب أمامي يمين	● بحالة جيدة	زجاج باب أمامي شمال	● بحالة جيدة
زجاج باب خلفي يمين	● بحالة جيدة	زجاج باب خلفي شمال	● بحالة جيدة
شراعات خلفية	● بحالة جيدة	شراعات أمامية	● بحالة جيدة
الكشاف الأمامي يمين	● بحالة جيدة	الكشاف الأمامي شمال	● بحالة جيدة
الكشاف الخلفي يمين	● بحالة جيدة	الكشاف الخلفي شمال	● بحالة جيدة
كشافات شبورة أمامي	● بحالة جيدة	كشافات شبورة خلفي	● بحالة جيدة
كشافات إشاره أمامي	● بحالة جيدة	كشافات إشاره خلفي	● بحالة جيدة
سيسستم مياة مساحات	● لا يوجد ملاحظات	كاوتش الأبواب	● جيد
مساحات الزجاج الأمامي	● بحاله جيدة	مساحة الزجاج الخلفي	● بحالة جيدة
ملاحظات أخرى			كسر في فريم الكشافات الشبورة الامامي والخلفي

فريم شبوره امامي يمين : كسر
